# Asbestinventarisatetest

Kegelstraat 1, 2590 Berlaar

Attestnummer : 20230527-000106.000

Uitgegeven op : 27.05.2023

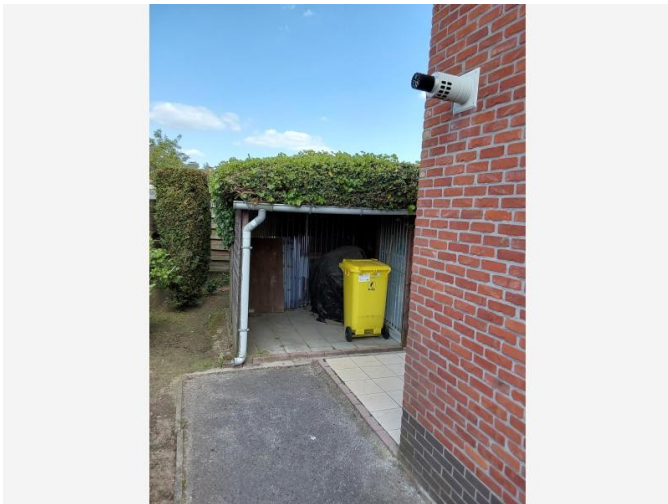
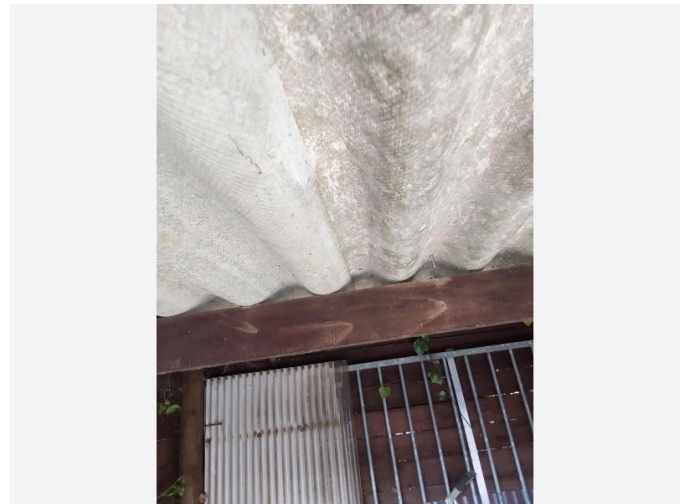
Het asbestmateriaal valt onder de mijlpaal van 2034.

| Eindbeoordeling materiaalisico | Verhoogd materiaalisico en/of verhoogde kans op vezelvrijgave |

| Asbestsoort (vezeltype) | Crocidoliet aanwezig |
| Toestand van het materiaal | Matig beschadigd, matig verweerd |

| Beschrijving | Golfplaten hondenhek |

- Zorg voor een veilig beheer. Vermijd het beschadigen van het asbestmateriaal. Controleer de toestand jaarlijks op wijzigingen.
- Hemelwater dat afspoelt van asbestcement daken of gevels kan asbestdeeltjes bevatten. Gebruik het enkel voor gesloten circuits (bv. spoelen toiletten). Reinig na het vervangen van het dak of de gevel de dakgoten en regenwaterput of -ton om asbesthoudend sediment of slib te verwijderen

Deze golfplaten kunnen door de particulier eigenaar van het pand verwijderd worden en via de correcte zakken worden afgevoerd.

De golfplaten mogen ook verwijderd worden door een aannemer of dakwerker (met personeel) in het bezit van opleidingsattest "asbestverwijdering via eenvoudige handeling".

LET OP: Klimop hecht zich vast aan de asbestmaterialen. Laat de klimop eerst afsterven voor de verwijdering

van de golfplaten (+- 2 maanden op voorhand de wortels omhoog wegsnoeien).

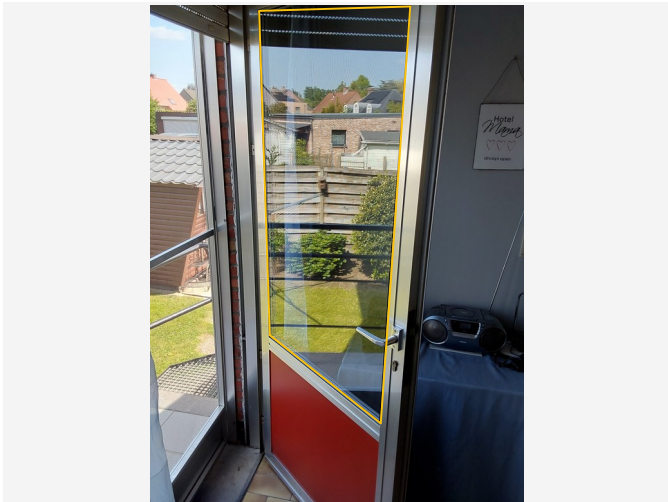
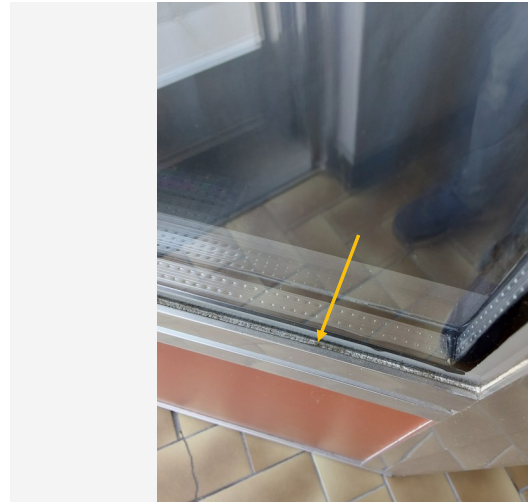
Het asbestmateriaal valt onder de mijlpaal van 2040.

| Eindbeoordeling materiaalrisico | Zeer laag materiaalrisico en/of zeer lage kans op vezelvrijgave |

| Asbestsoort (vezeltype) | Amfibool aanwezig, uitgezonderd crocidoliet |
| Toestand van het materiaal | Onbeschadigd, niet verweerd |

| Beschrijving | Mastiek glaspartij achterdeur |

- Zorg voor een veilig beheer. Vermijd het beschadigen van het asbestmateriaal. Controleer de toestand jaarlijks op wijzigingen.

- Eenvoudige handelingen: mag via doe-het-zelf of door werknemer(s) met opleidingsattest eenvoudige handelingen  
Aangezien de deur ook een asbesthoudende sierplaat draagt, is het aan te raden deze deur in zijn geheel te vervangen. De deur kan in zijn geheel worden gedemonteerd en op een correcte wijze als hechtgebonden asbestafval worden afgevoerd.

Indien de deur behouden wordt, is het mogelijk deze asbestmastic voorzichtig uit te krabben. Dit asbestmateriaal heeft bij verwijdering een zeer kleine emissie van asbestdelen.

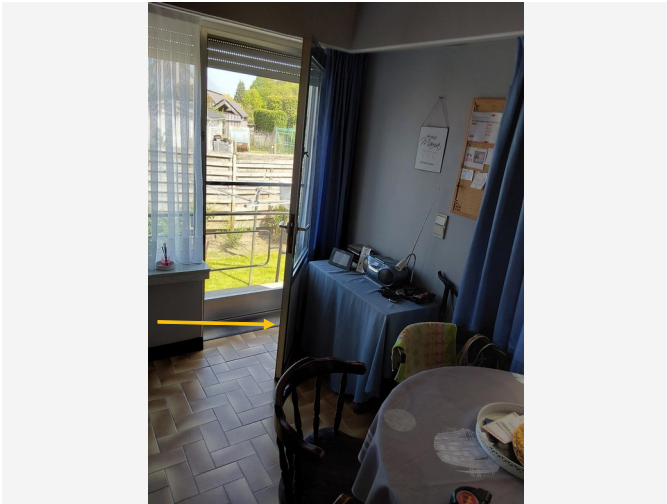
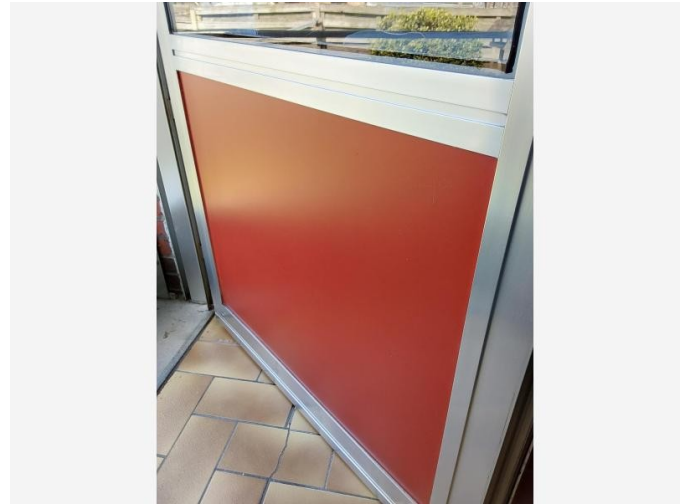
Het asbestmateriaal valt onder de mijlpaal van 2040.

| Eindbeoordeling materiaalsrisico | Zeer laag materiaalsrisico en/of zeer lage kans op vezelvrijgave |

| Asbestsoort (vezeltype) | Crocidoliet aanwezig |
| Toestand van het materiaal | Onbeschadigd, niet verweerd |

| Beschrijving | Sierplaat achterdeur |

- Zorg voor een veilig beheer. Vermijd het beschadigen van het asbestmateriaal. Controleer de toestand jaarlijks op wijzigingen.

- Eenvoudige handelingen: mag via doe-het-zelf of door werknemer(s) met opleidingsattest eenvoudige handelingen  
De mastiek tussen glas en aluminium profielen is ook asbesthoudend, daarom is het aan te raden deze deur in zijn geheel te vervangen.. De deur kan in zijn geheel worden gedemonteerd en op een correcte wijze als hechtgebonden asbestafval worden afgevoerd.

Ook indien de deur behouden wordt, is het mogelijk deze asbesttoepassing apart te verwijderen zonder beschadiging van de glasplaat.

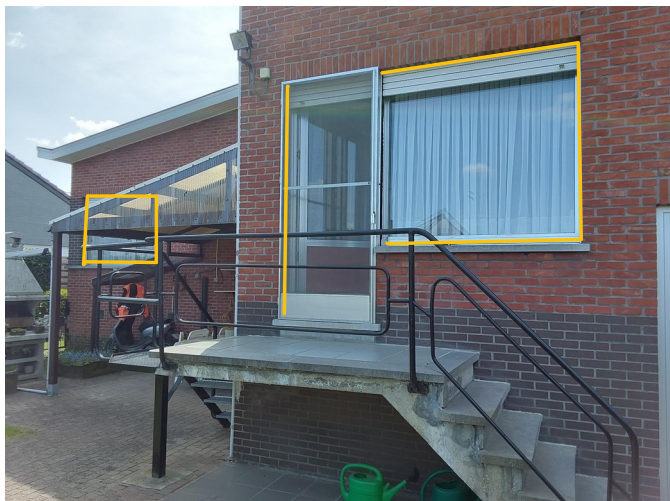
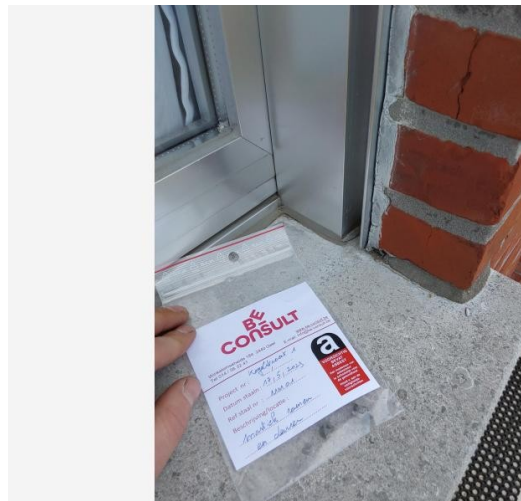
## Fiche 4: Mastiek ramen tussen steense muur en alu profielen

Het asbestmateriaal valt onder de mijlpaal van 2040.

| Eindbeoordeling materiaalrisico | Zeer laag materiaalrisico en/of zeer lage kans op vezelvrijgave |

| Asbestsoort (vezeltype) | Alleen chrysotiel |
| Toestand van het materiaal | Onbeschadigd, niet verweerd |

| # | Type | Referentie | Resultaat |
|---|---|---|---|
| 4.1 | Puntmonster | MM01 | Chrysotiel |

| <b>Opmerking</b> | +/- 80lm mastiek. |

- Zorg voor een veilig beheer. Vermijd het beschadigen van het asbestmateriaal. Controleer de toestand jaarlijks op wijzigingen.
- Zorg voor een veilig beheer en verwijder dit asbestmateriaal wanneer het bij werken eenvoudig bereikbaar wordt. Controleer de toestand jaarlijks op wijzigingen.

- Eenvoudige handelingen: mag via doe-het-zelf of door werknemer(s) met opleidingsattest eenvoudige handelingen  
Bij verwijdering van asbesthoudende mastiek is een heel kleine vezelvrijgave.

In principe mag dit particulier worden uitgekrabd en vervangen (bevochtigen tijdens wegkrabben) en als hechtgebonden asbestafval worden afgevoerd in de juiste zakken.

Het is echter aangeraden dit te laten uitvoeren door een aannemer die hierin ervaring heeft en in het bezit van opleidingsattest "asbestverwijdering via eenvoudige handelingen".

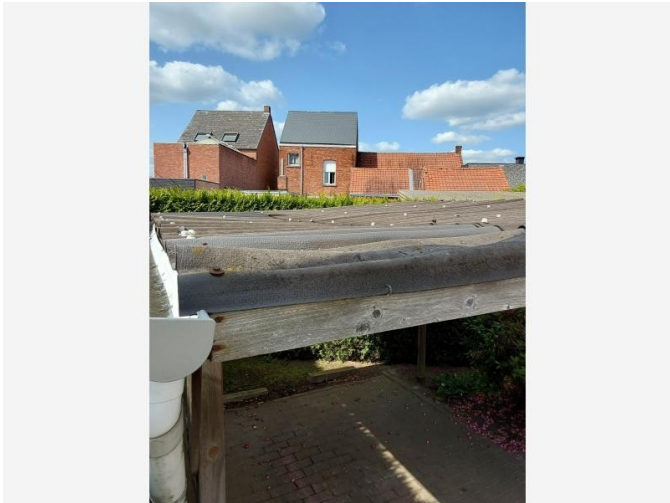
Niet asbestverdachte bitumen

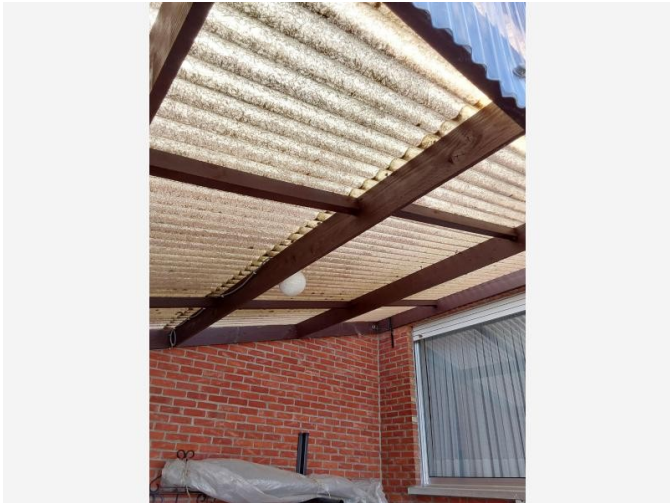
Polyesterplaten

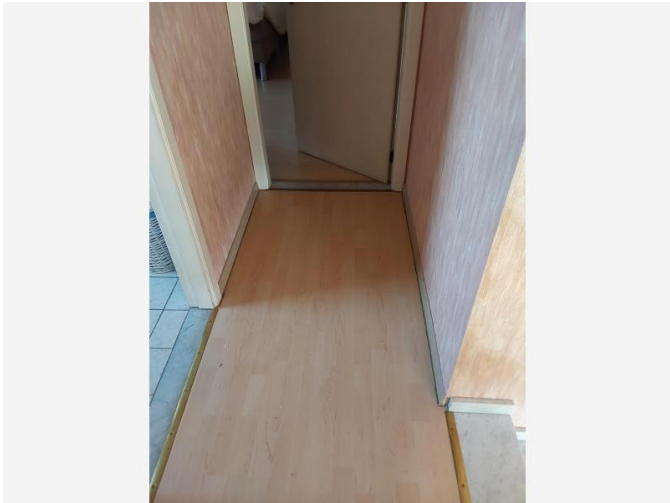
Laminaat

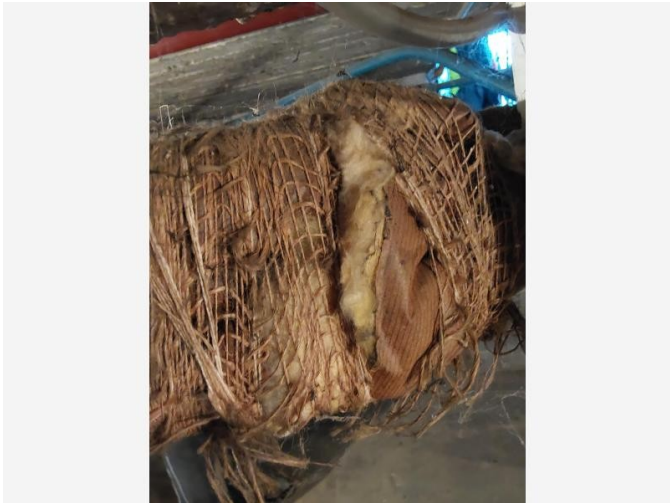
Rockwol en jute.

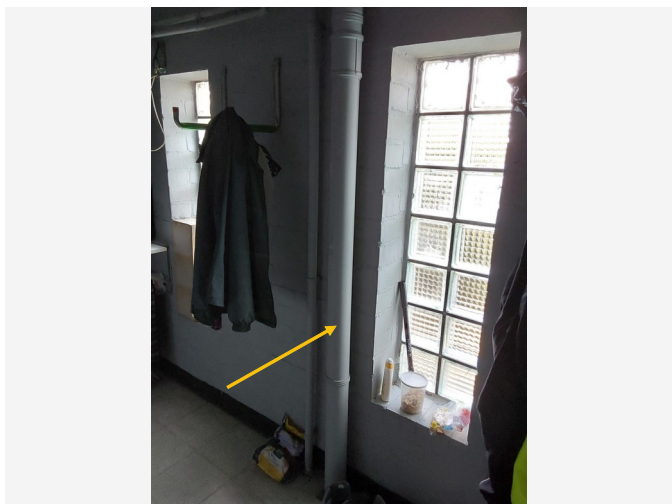
Pvc

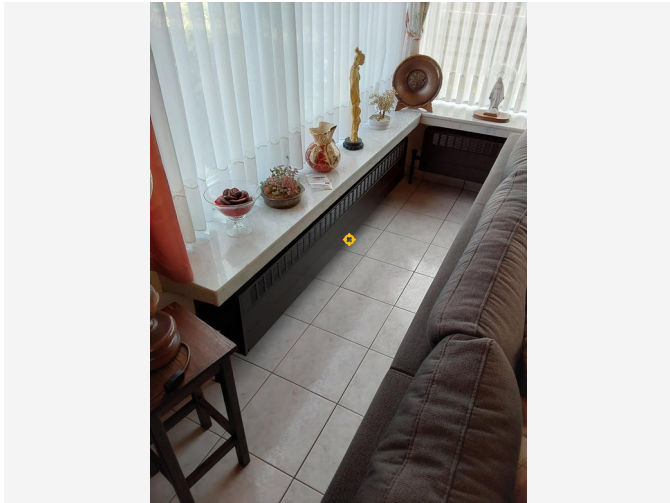
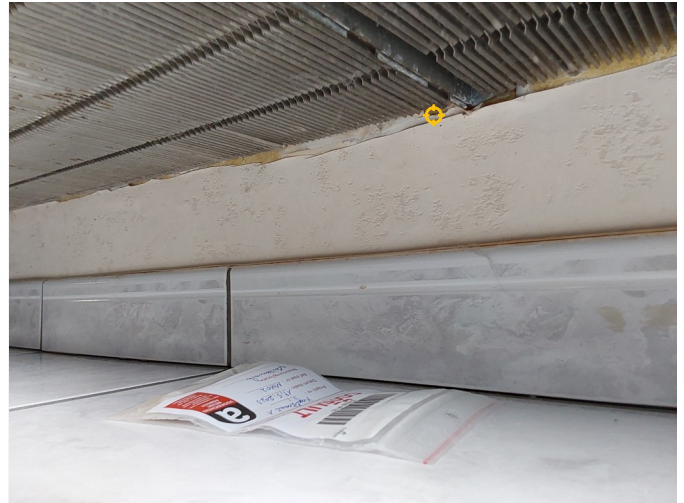
## Fiche 10: Pleisterwerk

Geen asbest

| # | Type | Referentie | Resultaat |
|---|---|---|---|
| 10.1 | Mengmonster | MM02 | Geen asbest |
