# Asbestinventarisatetest

Pareipoelstraat 70, 2800 Mechelen

Attestnummer : 20230129-000114.000

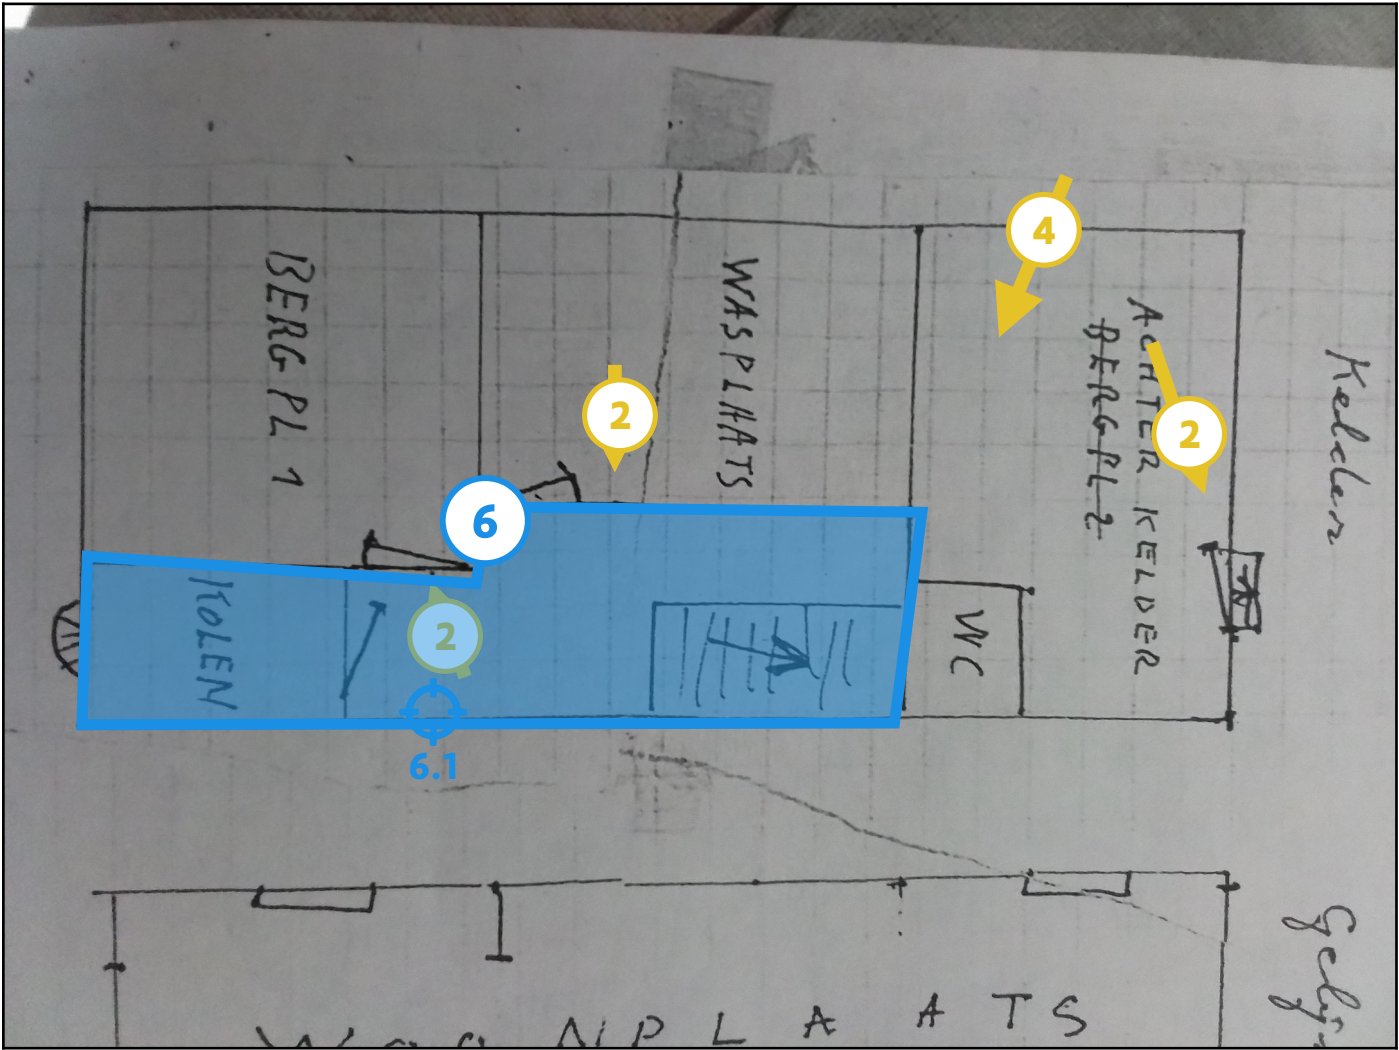
# Plan 1.1: Kelder

| Beschrijving | Type | Actie |
|---|---|---|
| 2. Bakeliet | Asbestmateriaal | Zorgvuldig beheren |
| 4. Buis | Asbestmateriaal | Zorgvuldig beheren |

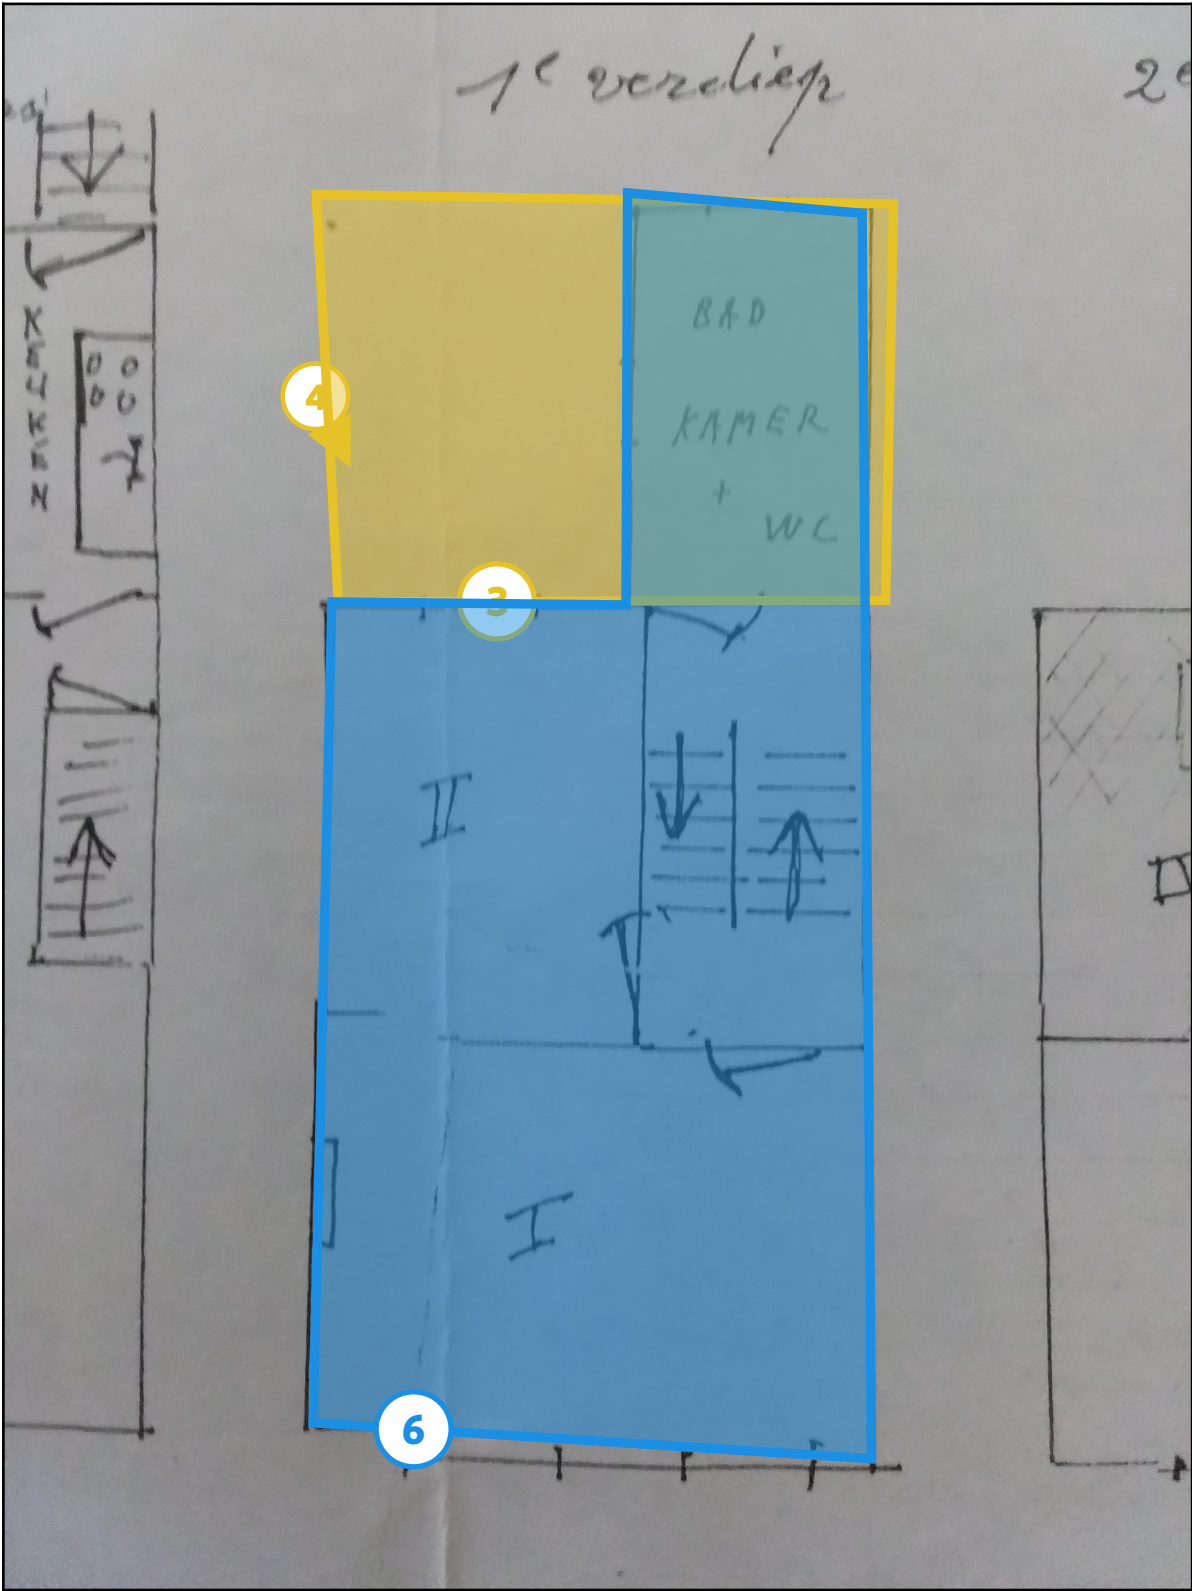
Plan 1.3: Verdiep 1

| 3. Roofing | Asbestmateriaal | Zorgvuldig beheren |
| 4. Buis | Asbestmateriaal | Zorgvuldig beheren |

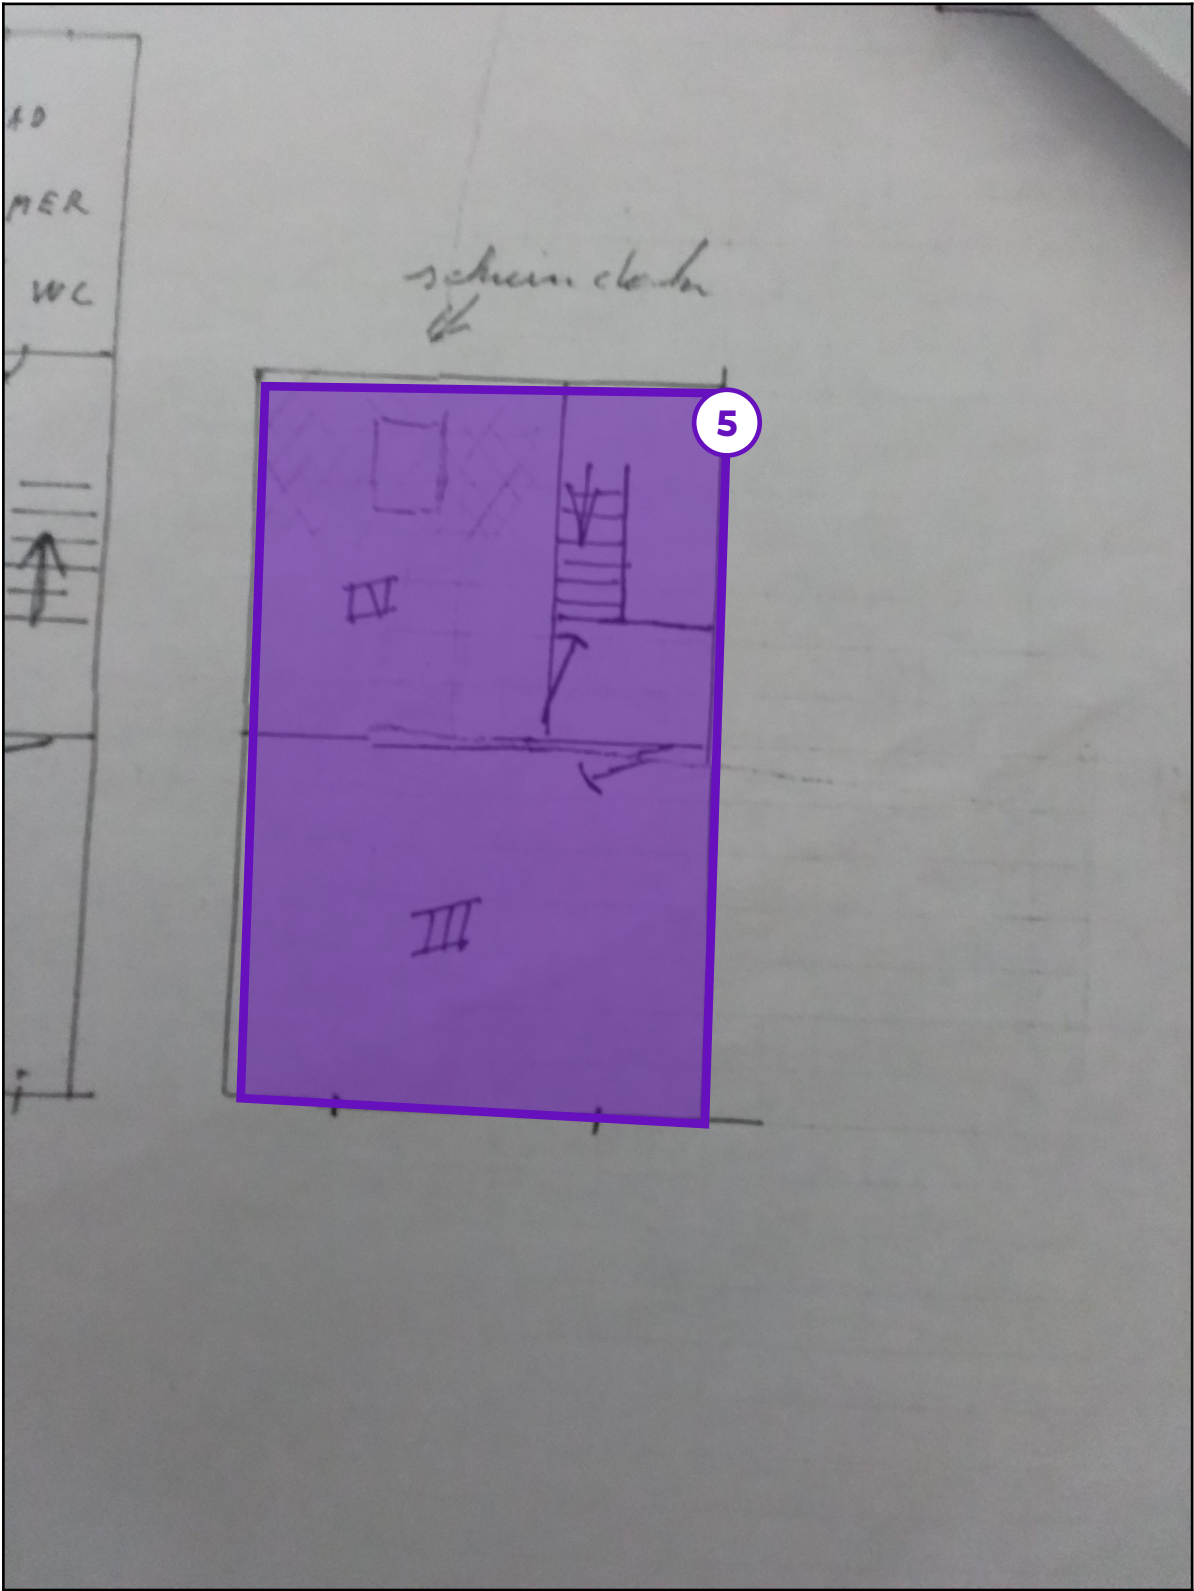
Plan 1.4: Zolder

| 5. Dak | Beperking | - |

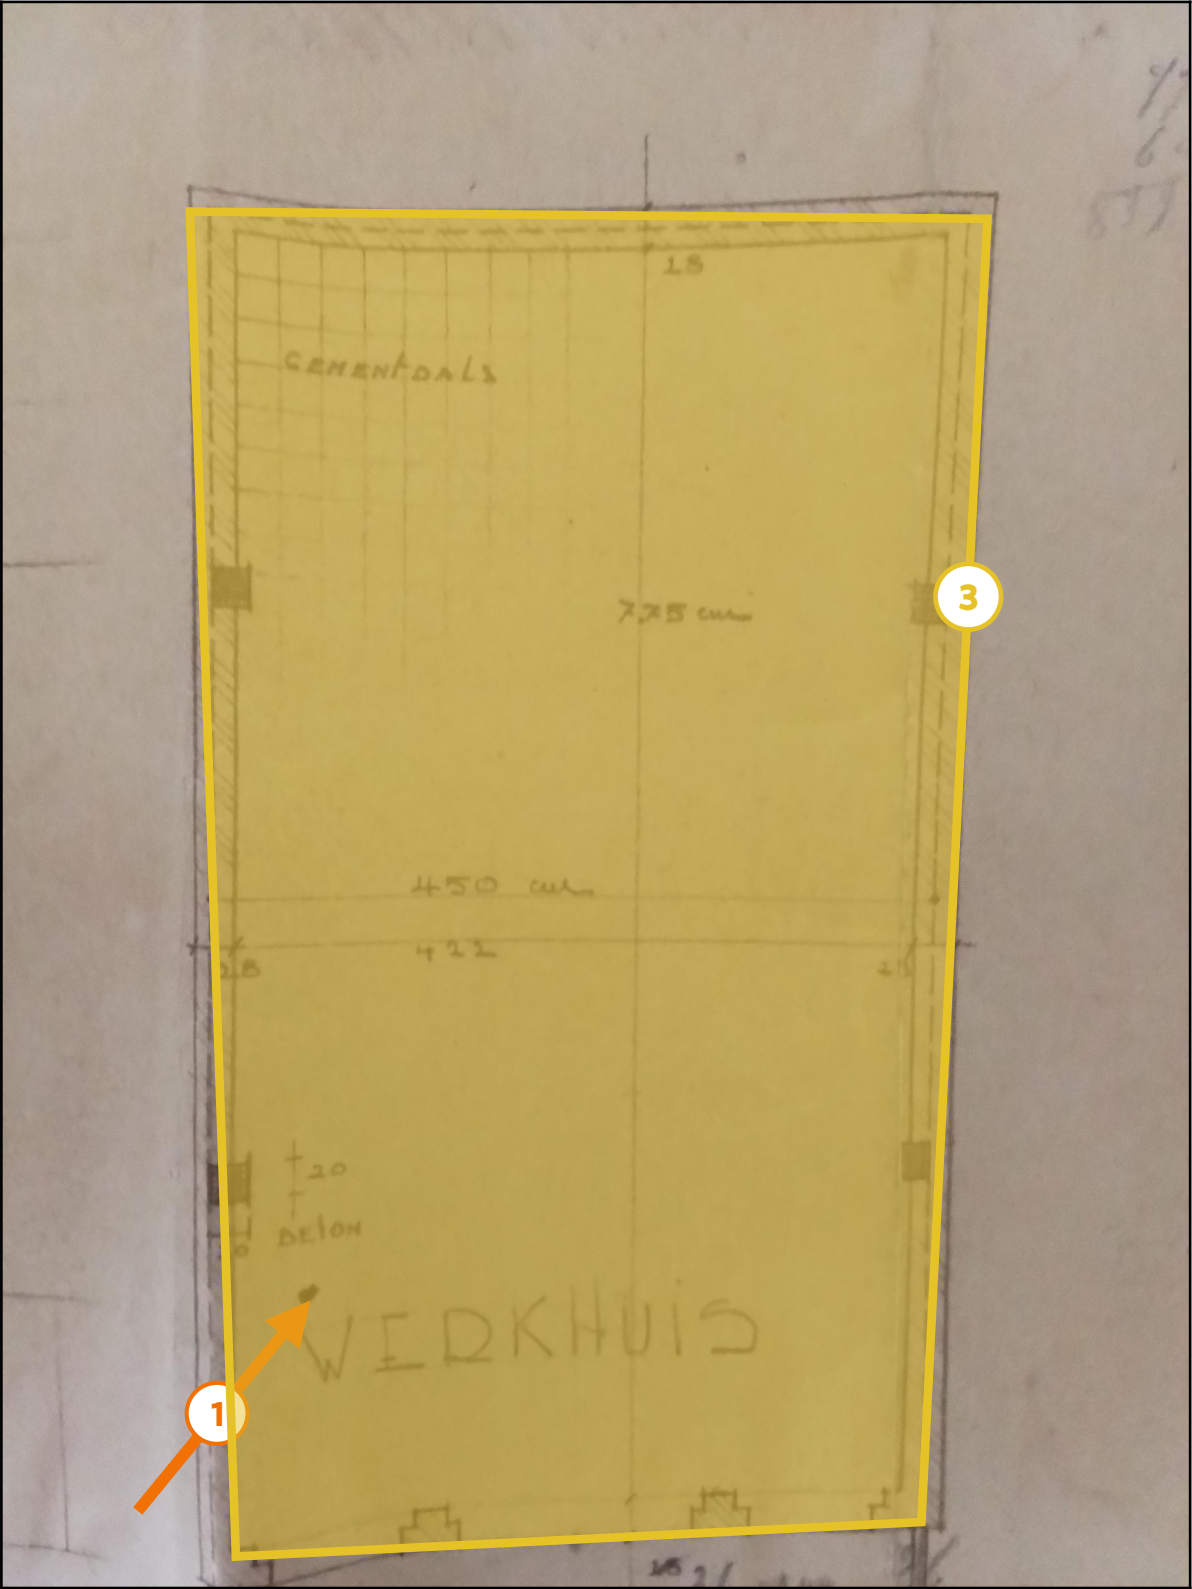
# Plan 2.1: Tuinhuis

| 1. Schouw | Asbestmateriaal | Verwijderen |
| 3. Roofing | Asbestmateriaal | Zorgvuldig beheren |

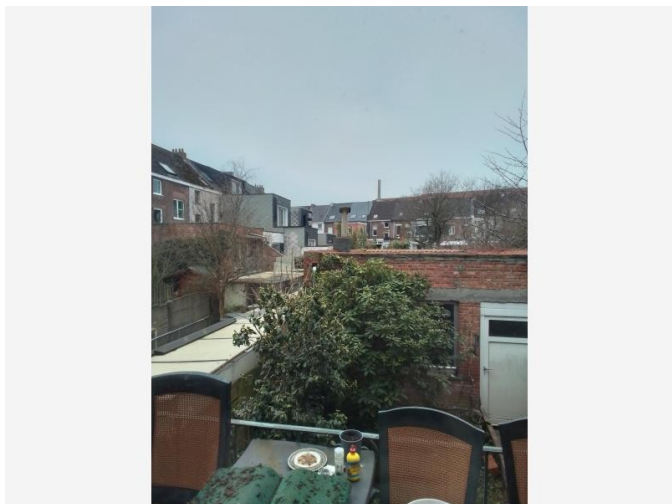
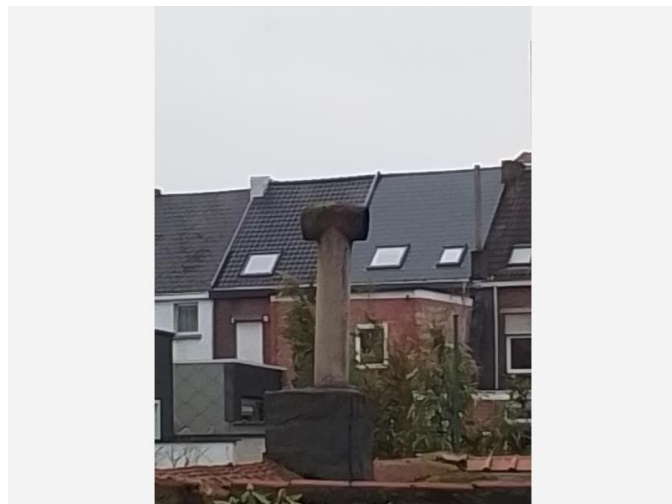
| Fiche 1: Schouw..... | 18 |

Het asbestmateriaal valt onder de mijlpaal van 2034.

Verwijderen

| Eindbeoordeling materiaalisico | Laag materiaalisico en/of verlaagde kans op vezelvrijgave |

| Asbestsoort (vezeltype) | Crocidoliet aanwezig |
| Toestand van het materiaal | Licht beschadigd, licht verweerd. Intact materiaal type Pical – asbestboard of categorie III 'gebondenheid' |

| Beschrijving | Schouw |
| Asbestmateriaal | Rookgaskanaal |

- Zorg voor een veilig beheer. Vermijd het beschadigen van het asbestmateriaal. Controleer de toestand jaarlijks op wijzigingen.

- Eenvoudige handelingen: enkel door erkend asbestverwijderaar  
Enkel door erkend asbestverwijderaar

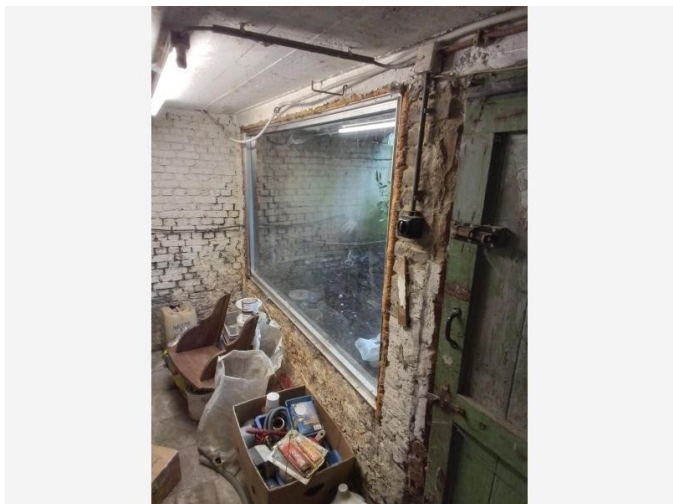
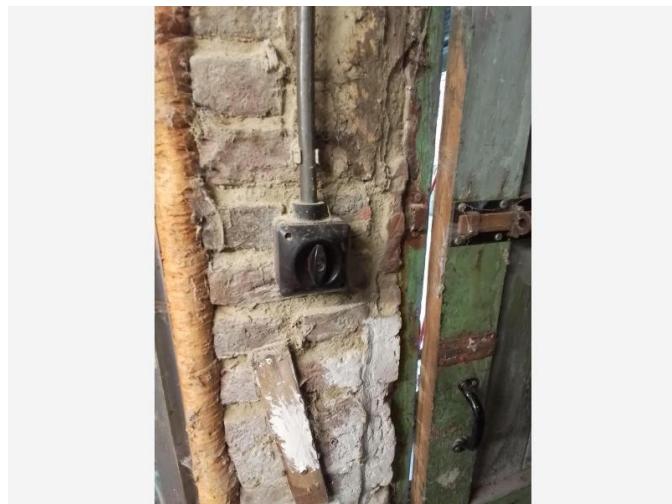
| Fiche 2: Bakeliet..... | 21 |

Het asbestmateriaal valt onder de mijlpaal van 2040.

Zorgvuldig beheren

| Eindbeoordeling materiaalrisico | Laag materiaalrisico en/of verlaagde kans op vezelvrijgave |

| Asbestsoort (vezeltype) | Crocidoliet aanwezig |
| Toestand van het materiaal | Onbeschadigd, niet verweerd |

| Beschrijving | Bakeliet |
| Asbestmateriaal | Plaat, paneel, tablet - Type Bakeliet |

- Zorg voor een veilig beheer. Vermijd het beschadigen van het asbestmateriaal. Controleer de toestand jaarlijks op wijzigingen.

- Eenvoudige handelingen: mag via doe-het-zelf of door werknemer(s) met opleidingsattest eenvoudige handelingen  
Mag via doe het zelf

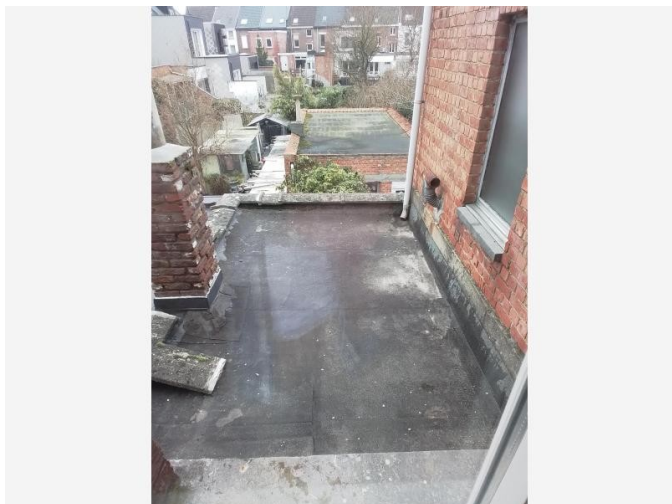
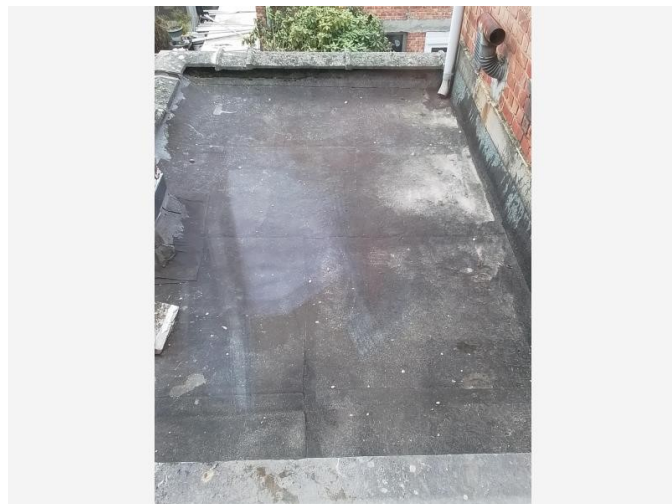
| Fiche 3: Roofing..... | 24 |

Het asbestmateriaal valt onder de mijlpaal van 2040.

Zorgvuldig beheren

| Eindbeoordeling materiaalarisico | Laag materiaalarisico en/of verlaagde kans op vezelvrijgave |

| Asbestsoort (vezeltype) | Crocidoliet aanwezig |
| Toestand van het materiaal | Licht beschadigd, licht verweerd. Intact materiaal type Pical – asbestboard of categorie III 'gebondenheid' |

| Beschrijving | Roofing |
| Asbestmateriaal | Dak- en gevelbekleding - Roofing |

| <b>Opmerking</b> | Geen toestemming voor het nemen van monsters. Bij sloop en renovatie verder te onderzoeken |

- Zorg voor een veilig beheer. Vermijd het beschadigen van het asbestmateriaal. Controleer de toestand jaarlijks op wijzigingen.

- Hermetische zone (erkend asbestverwijderaar)  
Enkel door erkend asbestverwijderaar

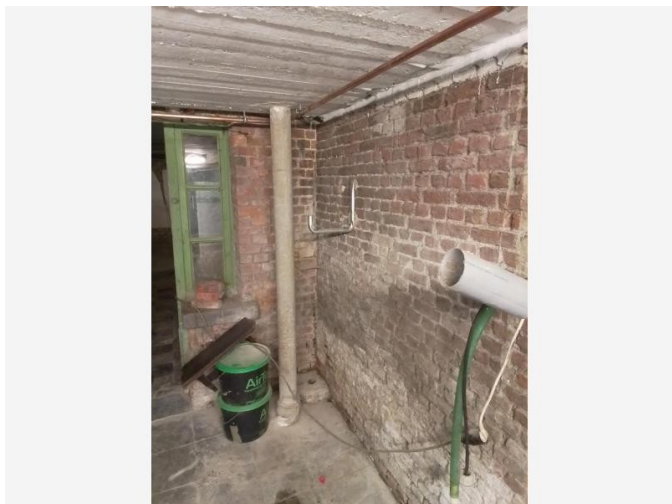
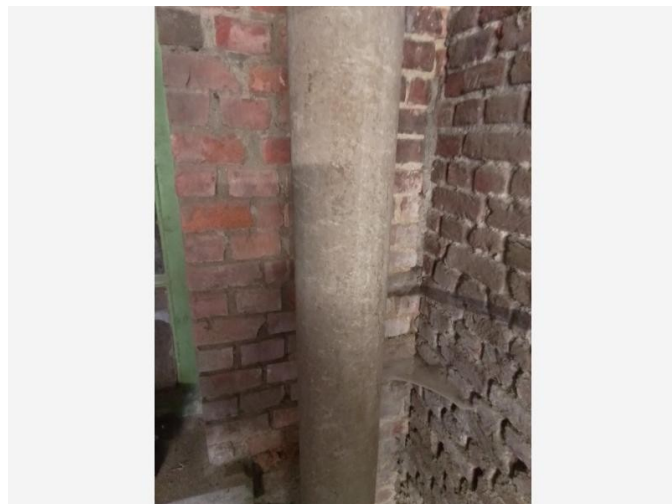
| Fiche 4: Buis..... | 27 |

Het asbestmateriaal valt onder de mijlpaal van 2040.

Zorgvuldig beheren

| Eindbeoordeling materiaalrisico | Laag materiaalrisico en/of verlaagde kans op vezelvrijgave |

| Asbestsoort (vezeltype) | Crocidoliet aanwezig |
| Toestand van het materiaal | Onbeschadigd, niet verweerd |

| Beschrijving | Buis |
| Asbestmateriaal | Buis, koker, leiding, pijp, doorvoer |

- Zorg voor een veilig beheer. Vermijd het beschadigen van het asbestmateriaal. Controleer de toestand jaarlijks op wijzigingen.

- Eenvoudige handelingen: enkel door erkend asbestverwijderaar  
Enkel door erkend asbestverwijderaar

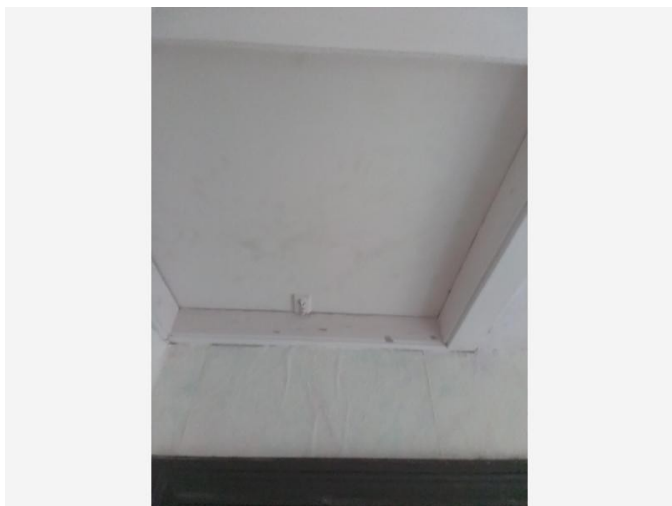
| Fiche 5: Dak..... | 31 |

**Reden:** Het te onderzoeken materiaal situeert zich hoger dan 3,50 m te rekenen vanaf een veilige ondergrond

**Uitleg van de asbestdeskundige:** Dak hoger 3.5m

Zolder ruimte lager dan 1.5m

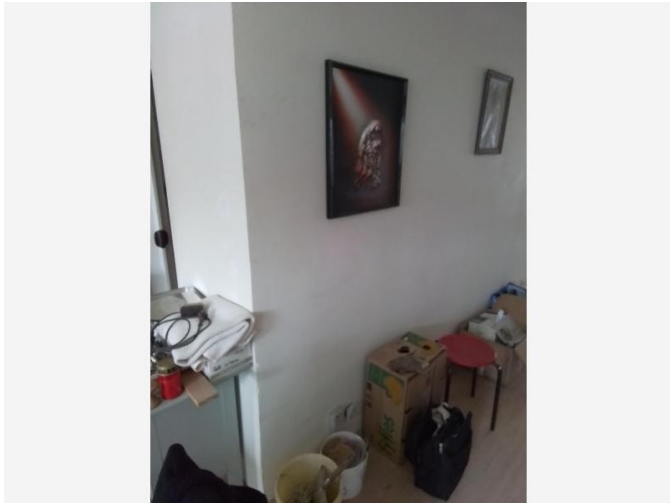
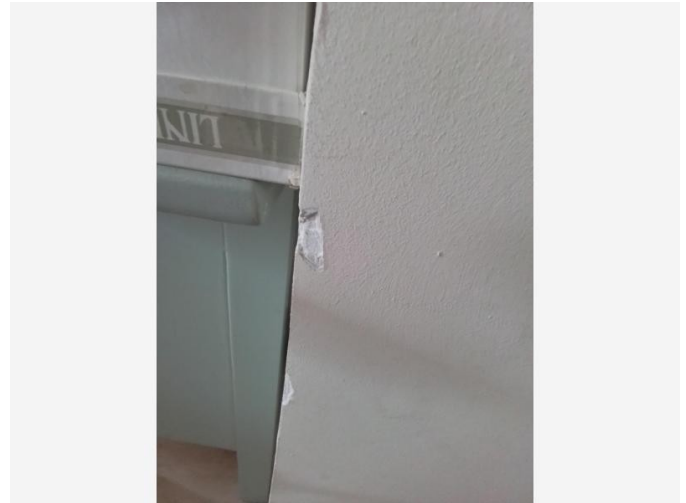
## Fiche 6: Pleisterwerk wand

Geen asbest

| # | Type | Referentie | Resultaat |
|---|---|---|---|
| 6.1 | Mengmonster | Mm01 | Geen asbest |
