Asbestinventarisatetest

Torenvenstraat 53, 2560 Nijlen

Attestnummer : 20250305-000497.000

Uitgegeven op : 05.03.2025

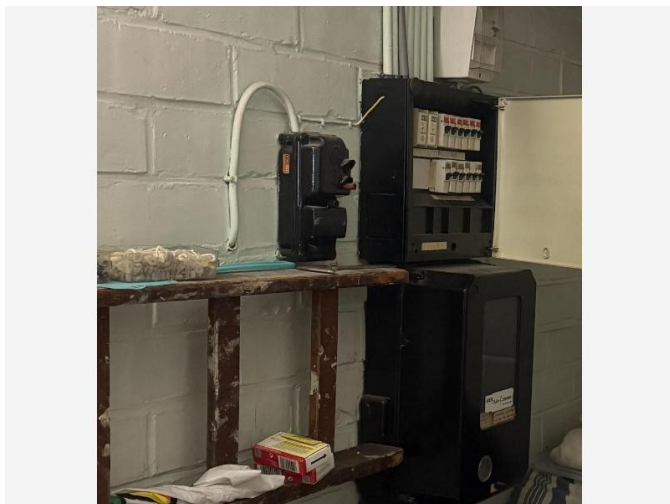
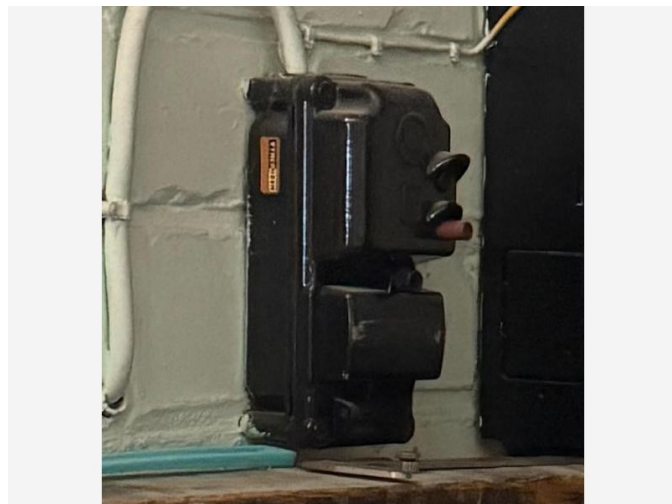
Het asbestmateriaal valt onder de mijlpaal van 2040.

Eindbeoordeling materiaalrisico	Zeer laag materiaalrisico en/of zeer lage kans op vezelvrijgave
---------------------------------	---

Gebondenheid	Categorie 1: hechtgebonden in oorsprong
Asbestsoort (vezeltype)	Crocidoliet aanwezig
Asbestconcentratie	Laag (< 50%)
Afschermingsgraad van het gehele materiaal	Niet stootvaste afscherming
Toestand van het materiaal	Onbeschadigd, niet verweerd

Beschrijving	schakelaar
Omgeving	Binnen
Primaire drager	Communicatie en elektrische infrastructuur en uitrusting
Asbestmateriaal	Plaat, paneel, tablet - Type Bakeliet
Bindmiddel van asbestmateriaal	Kunststof of -hars
Gebondenheid op basis van bindmiddel	Hecht
Hoeveelheid (oppervlakte - dikte - aantal)	<ul style="list-style-type: none">• 0,05 m² - 5,00 cm - 1 stuk
Totaal volume	0,003 m ³
Eenvoudig bereikbaar	Ja
Bevestigingswijze	<ul style="list-style-type: none">• Geschroefd
Identificatiemethode	Vaststelling zonder monstername
Destructieve handeling voor identificatie	Nee

- Zorg voor een veilig beheer. Vermijd het beschadigen van het asbestmateriaal. Controleer de toestand jaarlijks op wijzigingen.
- Zorg voor een veilig beheer en verwijder dit asbestmateriaal wanneer het bij werken eenvoudig bereikbaar wordt. Controleer de toestand jaarlijks op wijzigingen.

- Eenvoudige handelingen: mag via doe-het-zelf of door werknemer(s) met opleidingsattest eenvoudige handelingen
U mag deze toepassing zelf verwijderen, inachtneming van de nodige veiligheidsmaatregelen.

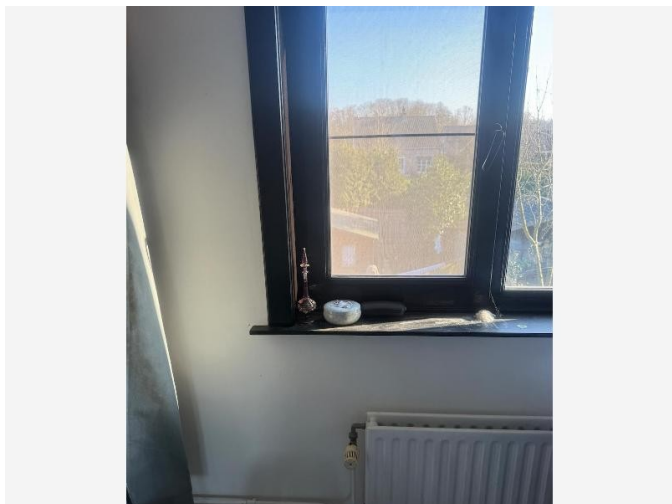
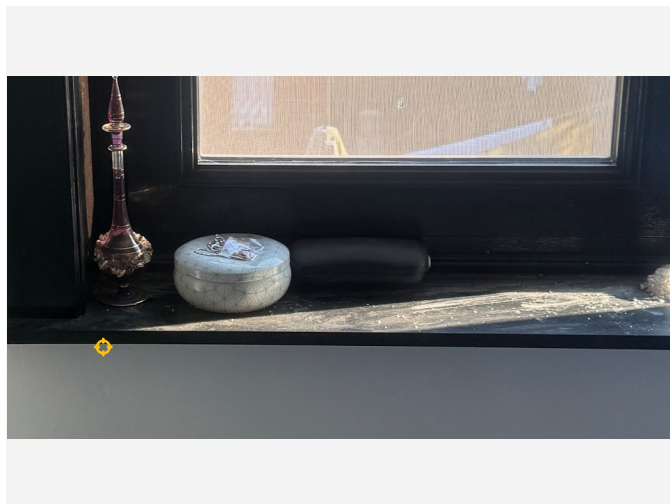
Het asbestmateriaal valt onder de mijlpaal van 2040.

Eindbeoordeling materiaalrisico	Zeer laag materiaalrisico en/of zeer lage kans op vezelvrijgave
---------------------------------	---

Gebondenheid	Categorie 1: hechtgebonden in oorsprong
Asbestsoort (vezeltype)	Alleen chrysotiel
Asbestconcentratie	Laag (< 50%)
Afschermingsgraad van het gehele materiaal	Niet stootvaste afscherming
Toestand van het materiaal	Licht beschadigd, licht verweerd. Intact calciumsilicaatmateriaal of categorie III 'gebondenheid'

#	Type	Referentie	Resultaat
2.1	Puntmonster	M03	Chrysotiel

Beschrijving	Vensterbanken/dorpels
Omgeving	Binnen
Primaire drager	Wandopening verticaal (raam, deur, ...)
Asbestmateriaal	Plaat, paneel, tablet - Type Massal
Bindmiddel van asbestmateriaal	Cement
Gebondenheid op basis van bindmiddel	Hecht
Hoeveelheid (oppervlakte - dikte - aantal)	• 0,10 m ² - 3,00 cm - 13 stuks
Totaal volume	0,039 m ³
Eenvoudig bereikbaar	Ja
Bevestigingswijze	<ul style="list-style-type: none">• Geklemd• Verlijmd, ingegoten, versmeerd
Identificatiemethode	Vaststelling met monsternamen
Destructieve handeling voor identificatie	Nee

- Zorg voor een veilig beheer. Vermijd het beschadigen van het asbestmateriaal. Controleer de toestand jaarlijks op wijzigingen.
- Zorg voor een veilig beheer en verwijder dit asbestmateriaal wanneer het bij werken eenvoudig bereikbaar wordt. Controleer de toestand jaarlijks op wijzigingen.

- Eenvoudige handelingen: mag via doe-het-zelf of door werknemer(s) met opleidingsattest eenvoudige handelingen
U mag deze toepassing zelf verwijderen, inachtneming van de nodige veiligheidsmaatregelen.

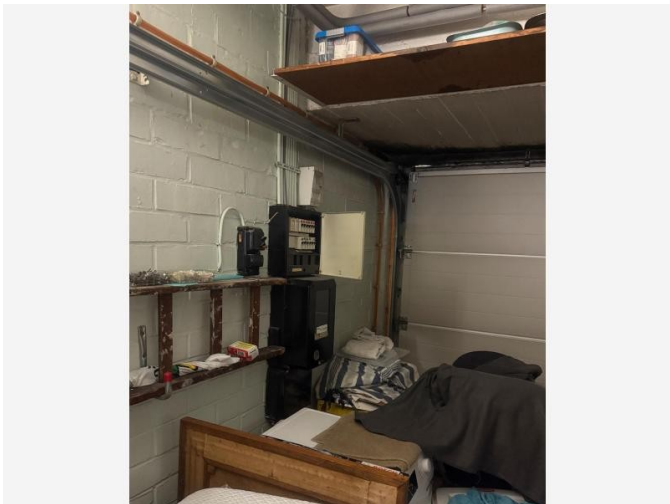
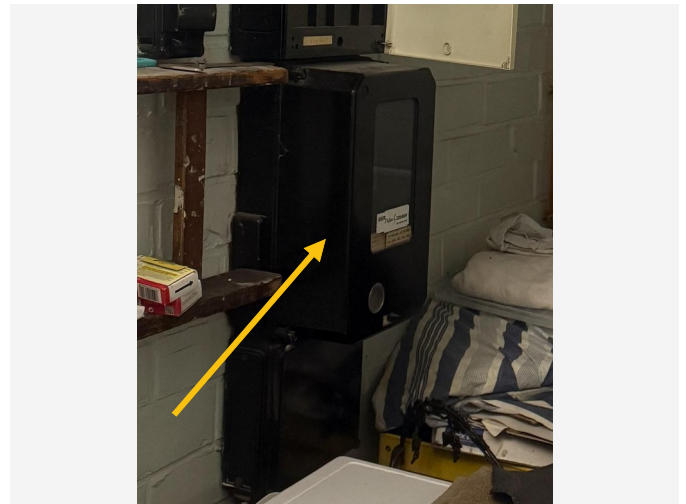
Het asbestmateriaal valt onder de mijlpaal van 2040.

Eindbeoordeling materiaalrisico	Zeer laag materiaalrisico en/of zeer lage kans op vezelvrijgave
---------------------------------	---

Gebondenheid	Categorie 1: hechtgebonden in oorsprong
Asbestsoort (vezeltype)	Crocidoliet aanwezig
Asbestconcentratie	Laag (< 50%)
Afschermingsgraad van het gehele materiaal	Stootvaste afscherming of omkasting
Toestand van het materiaal	Onbeschadigd, niet verweerd

Beschrijving	meterkast
Omgeving	Binnen
Primaire drager	Communicatie en elektrische infrastructuur en uitrusting
Asbestmateriaal	Plaat, paneel, tablet - Type Bakeliet
Bindmiddel van asbestmateriaal	Kunststof of -hars
Gebondenheid op basis van bindmiddel	Hecht
Hoeveelheid (oppervlakte - dikte - aantal)	• 0,10 m ² - 5,00 cm - 1 stuk
Totaal volume	0,005 m ³
Eenvoudig bereikbaar	Ja
Bevestigingswijze	• Geschroefd
Identificatiemethode	Vaststelling zonder monsternamen
Destructieve handeling voor identificatie	Nee

- Zorg voor een veilig beheer. Vermijd het beschadigen van het asbestmateriaal. Controleer de toestand jaarlijks op wijzigingen.
- Zorg voor een veilig beheer en verwijder dit asbestmateriaal wanneer het bij werken eenvoudig bereikbaar wordt. Controleer de toestand jaarlijks op wijzigingen.

- Eenvoudige handelingen: mag via doe-het-zelf of door werknemer(s) met opleidingsattest eenvoudige handelingen
De meterkast is waarschijnlijk eigendom van Fluvius. In dat geval mag u deze niet zelf verwijderen. Neem bij vragen contact op met Fluvius.

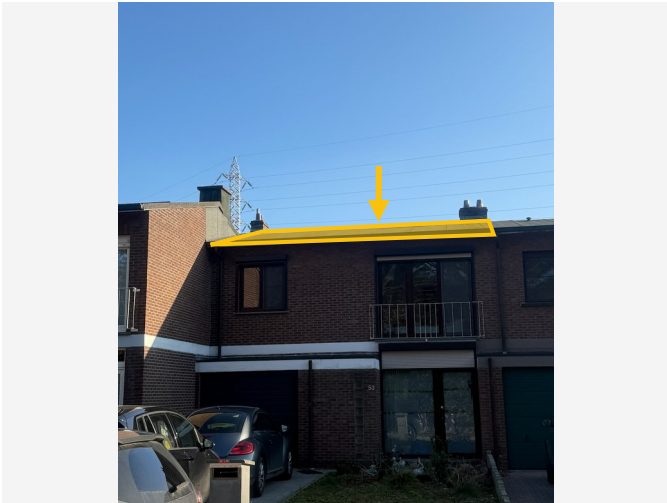
Situeringfoto

Reden: Het te onderzoeken materiaal situeert zich hoger dan 3,50 m te rekenen vanaf een veilige ondergrond

Uitleg van de asbestdeskundige: hoogte hoger dan 3,50m.

Visueel is een roofing vast te stellen. Roofing is asbestverdacht.

(Asbest)materiaal	Dak- en gevelbekleding - Roofing
Karakterisatie	Asbest (verdacht)
Primaire drager	Schuin dak

Indien mogelijk, laten bemonsteren mbv hoogtewerker om na te gaan als deze asbesthoudend is al dan niet.

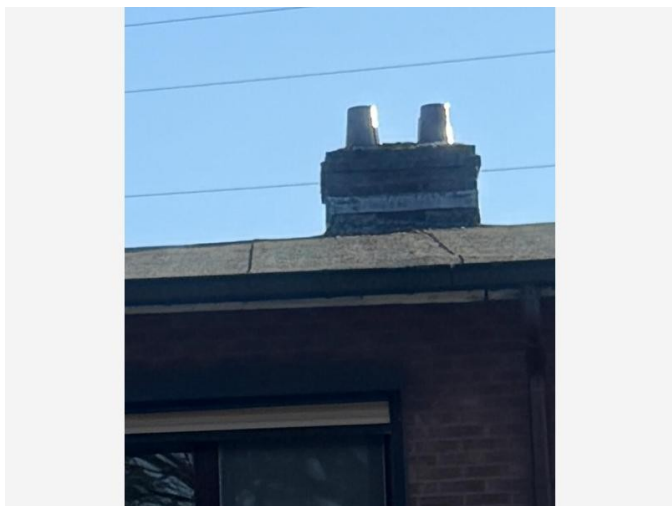
Situeringfoto

Reden: Het te onderzoeken materiaal situeert zich hoger dan 3,50 m te rekenen vanaf een veilige ondergrond

Uitleg van de asbestdeskundige: hoogte hoger dan 3,50m.

Er zouden asbesttoepassingen verborgen kunnen zijn in de schouw.

Visueel niet-asbestverdacht.

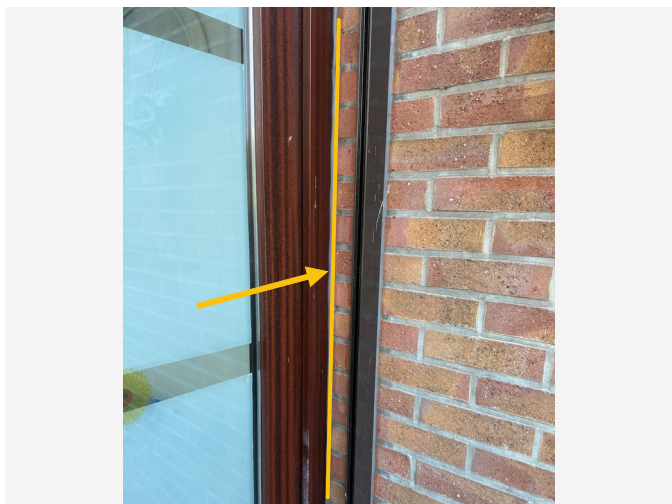
Vrije foto

niet-asbestverdacht.

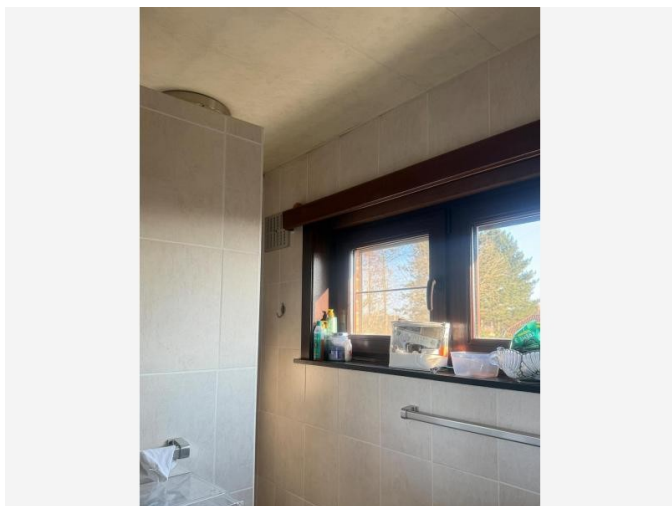
Vrije foto

Tegellijm achter de tegels zou asbesthoudend kunnen zijn.

Best laten bemonsteren bij renovatiewerken.

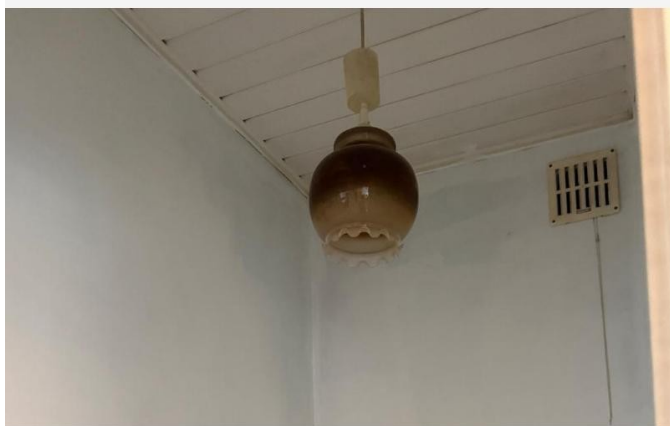
Vrije foto

Er zouden achterliggende asbesttoepassingen verborgen kunnen zijn achter het vals plafond.

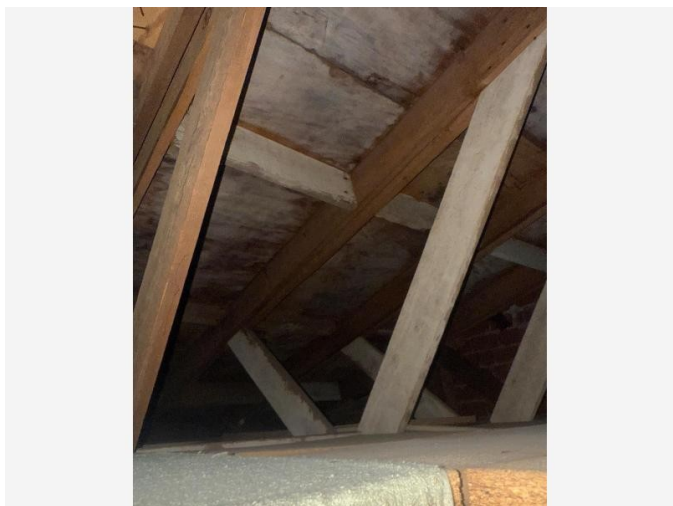
Vrije foto

geen asbestverdachte toepassingen waargenomen.

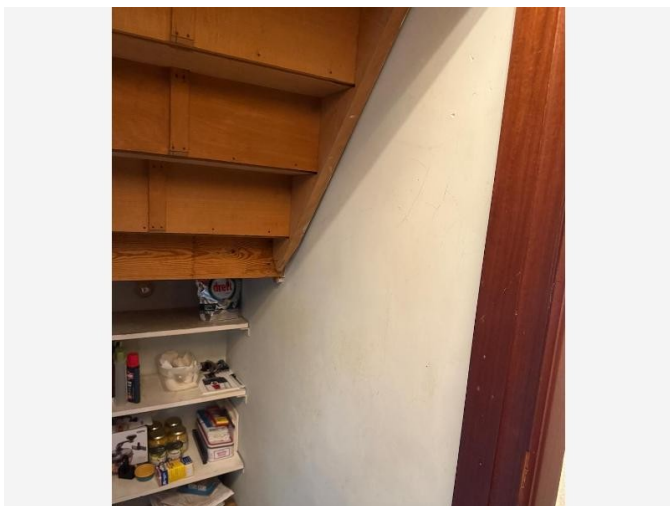
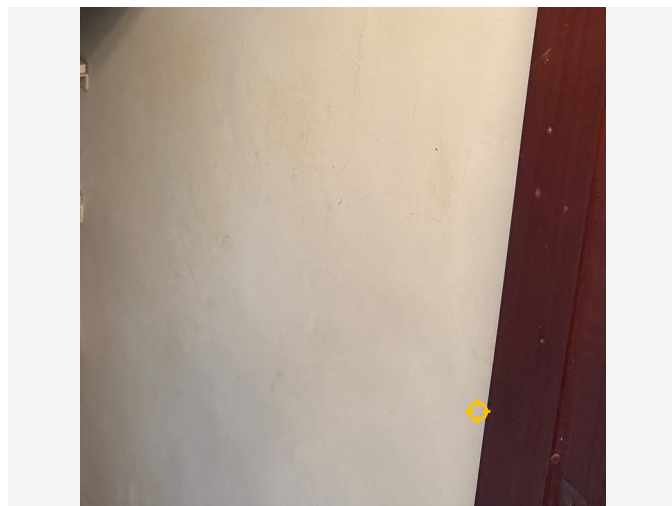
Geen asbest

#	Type	Referentie	Resultaat
10.1	Mengmonster	M01	Geen asbest

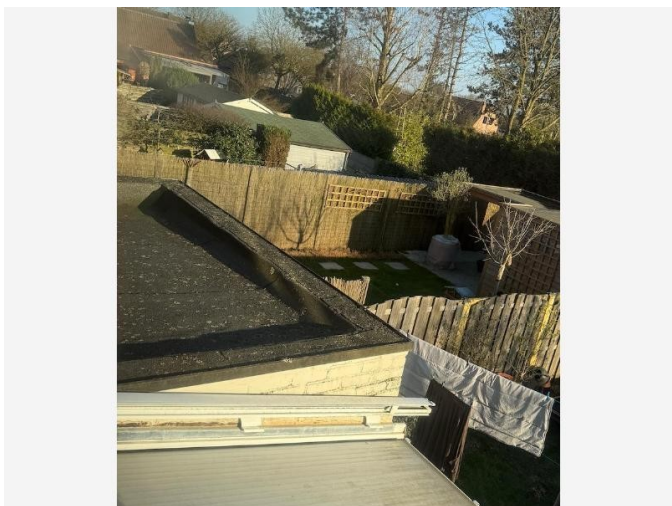
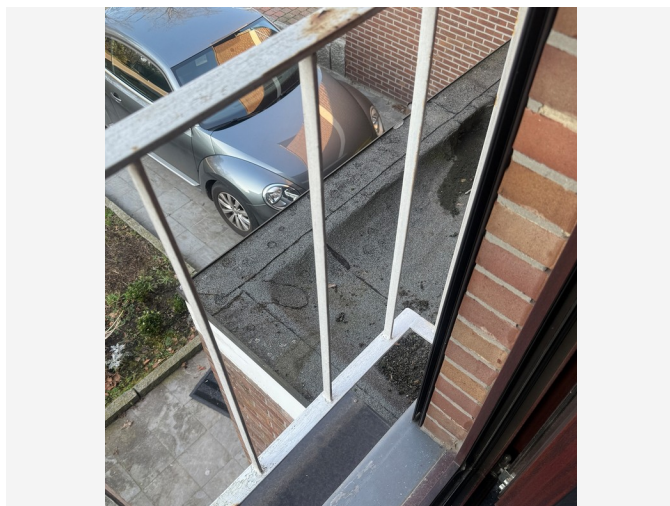
Geen asbest

#	Type	Referentie	Resultaat
11.1	Puntmonster	M04	Geen asbest

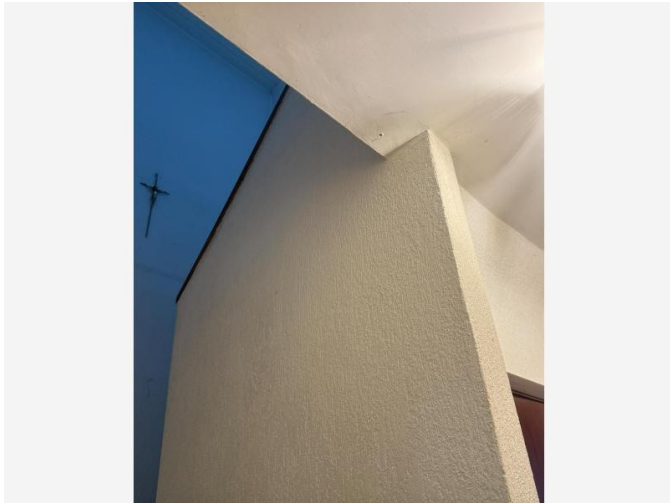
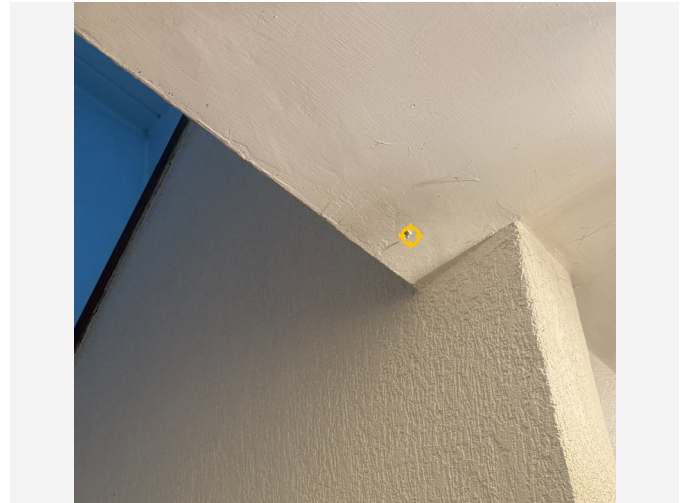
Fiche 12: pleister plafond

Geen asbest

#	Type	Referentie	Resultaat
12.1	Mengmonster	M02	Geen asbest

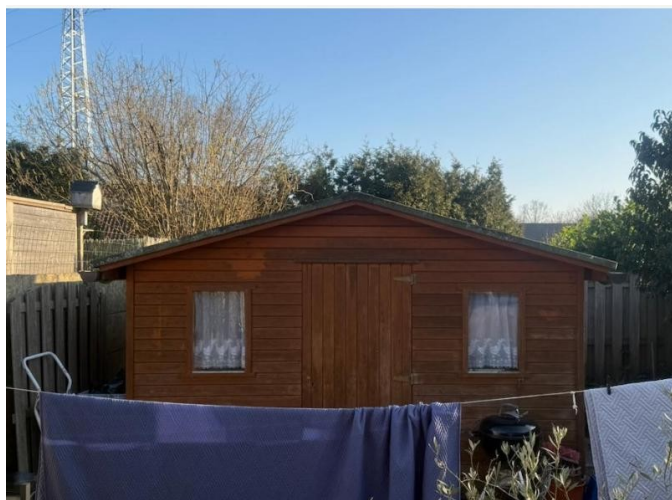
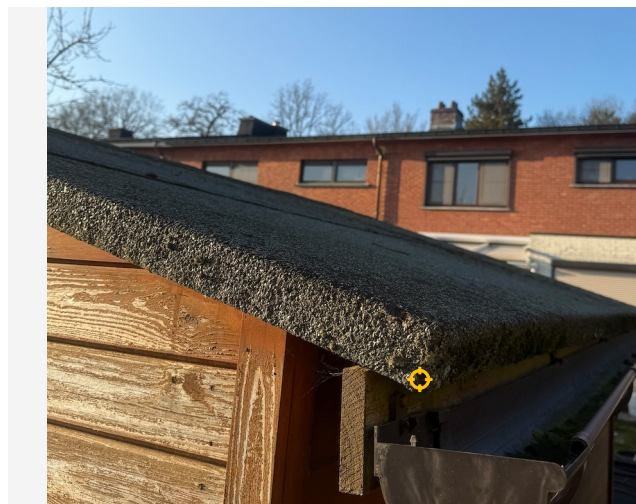
Fiche 13: Roofing tuinhuis

Geen asbest

#	Type	Referentie	Resultaat
13.1	Puntmonster	M05	Geen asbest
