# Asbestinventarisatetest

Vondelpark 106, 3120 Tremelo

Attestnummer : 20250423-000482.000

Uitgegeven op : 23.04.2025

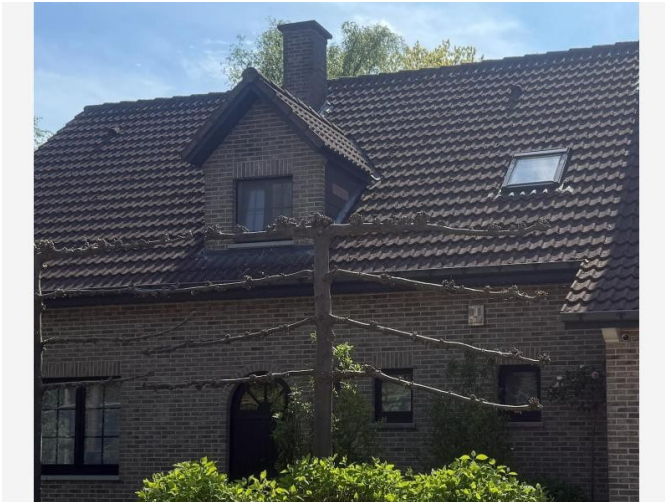
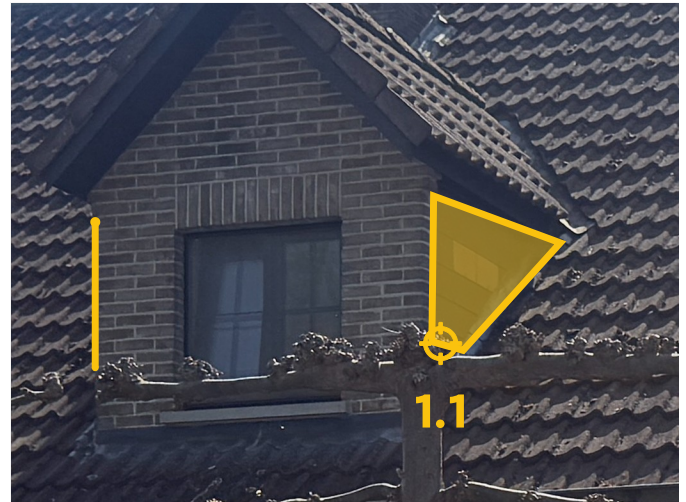
| Fiche 1: leien dakkapel..... | 15 |

Het asbestmateriaal valt onder de mijlpaal van 2034.

| Eindbeoordeling materiaalarisico | Laag materiaalarisico en/of verlaagde kans op vezelvrijgave |

| Toestand van het materiaal | Licht beschadigd, licht verweerd. Intact calciumsilicaatmateriaal of categorie III 'gebondenheid' |

| # | Type | Referentie | Resultaat |
|---|---|---|---|
| 1.1 | Puntmonster | M04 | Chrysotiel |

| Beschrijving | leien dakkapel |
| Asbestmateriaal | Dak- en gevelbekleding - Lei, shingle |

Verwijderen

- Zorg voor een veilig beheer. Vermijd het beschadigen van het asbestmateriaal. Controleer de toestand jaarlijks op wijzigingen.
- Zorg voor een veilig beheer en verwijder dit asbestmateriaal wanneer het bij werken eenvoudig bereikbaar wordt. Controleer de toestand jaarlijks op wijzigingen.
- Verwijder dit asbestmateriaal zo snel mogelijk. Volg de toestand goed op.

- Eenvoudige handelingen: mag via doe-het-zelf of door werknemer(s) met opleidingsattest eenvoudige handelingen  
U mag deze toepassing zelf verwijderen, inachtneming van de nodige veiligheidsmaatregelen. Niet breken.

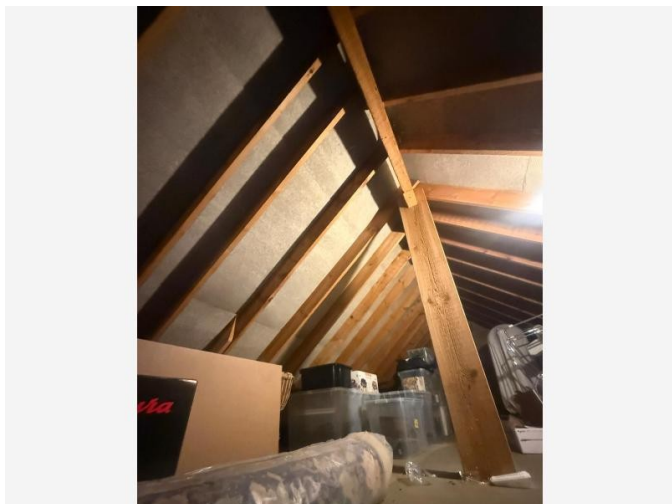
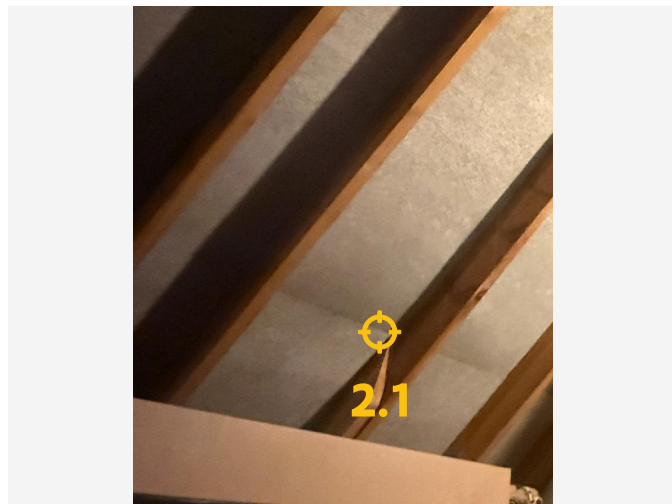
| Fiche 2: onderdakplaten..... | 18 |

Het asbestmateriaal valt onder de mijlpaal van 2040.

| Eindbeoordeling materiaalrisico | Laag materiaalrisico en/of verlaagde kans op vezelvrijgave |

| Toestand van het materiaal | Licht beschadigd, licht verweerd. Intact calciumsilicaatmateriaal of categorie III 'gebondenheid' |

| # | Type | Referentie | Resultaat |
|---|---|---|---|
| 2.1 | Puntmonster | M03 | Chrysotiel |

| Beschrijving | onderdakplaten |
| Asbestmateriaal | Plaat, paneel, tablet - Type Menuiserite |
| Opmerking | Waarschijnlijk een deel menuiserite niet zichtbaar, achter de wanden van de 1ste verdieping. |

Zorgvuldig beheren

- Zorg voor een veilig beheer. Vermijd het beschadigen van het asbestmateriaal. Controleer de toestand jaarlijks op wijzigingen.
- Zorg voor een veilig beheer en verwijder dit asbestmateriaal wanneer het bij werken eenvoudig bereikbaar wordt. Controleer de toestand jaarlijks op wijzigingen.

- Eenvoudige handelingen: mag via doe-het-zelf of door werknemer(s) met opleidingsattest eenvoudige handelingen  
U mag deze toepassing zelf verwijderen, inachtneming van de nodige veiligheidsmaatregelen. Vermijd het breken.

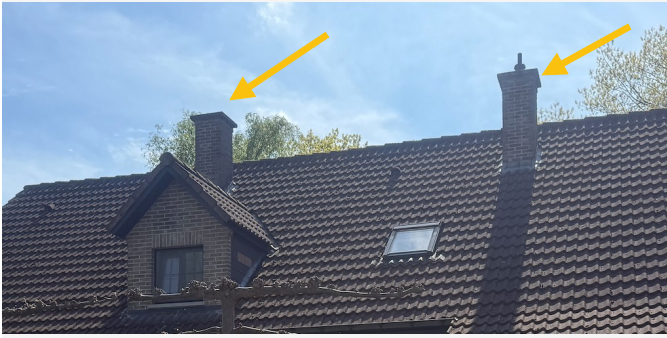
| Fiche 3: schouwen (2)..... | 22 |

**Reden:** Er is geen volledige risicobeoordeling mogelijk

**Uitleg van de asbestdeskundige:** Visueel niet-asbestverdacht.

In de schouwen zelf zouden asbestverdachte toepassingen aanwezig kunnen zijn.

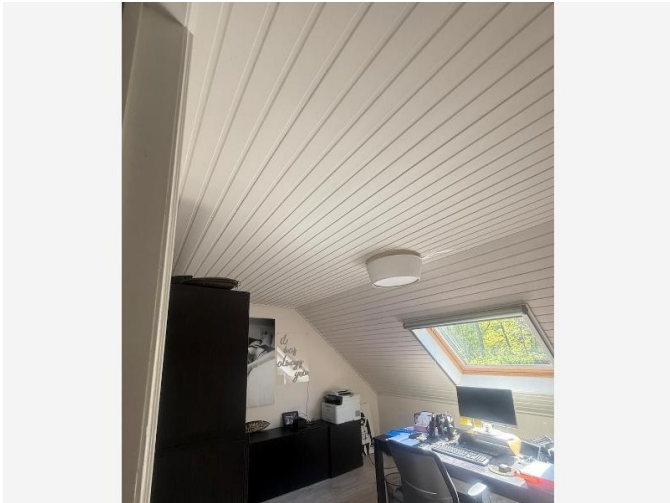
| Fiche 4: vals plafond (1ste verdieping)..... | 24 |

Achter het vals plafond zouden asbestverdachte toepassingen aanwezig kunnen zijn.

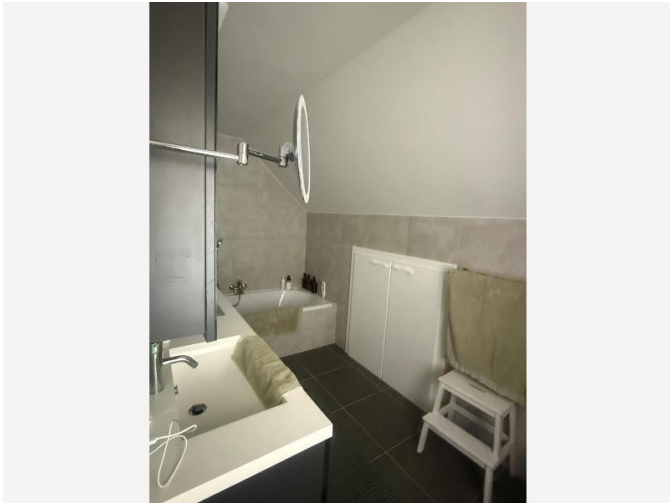
| Fiche 5: tegellijm..... | 25 |

Achter de tegels zou asbestverdachte tegellijm aanwezig kunnen zijn. Best bemonsteren bij renovatiewerken.

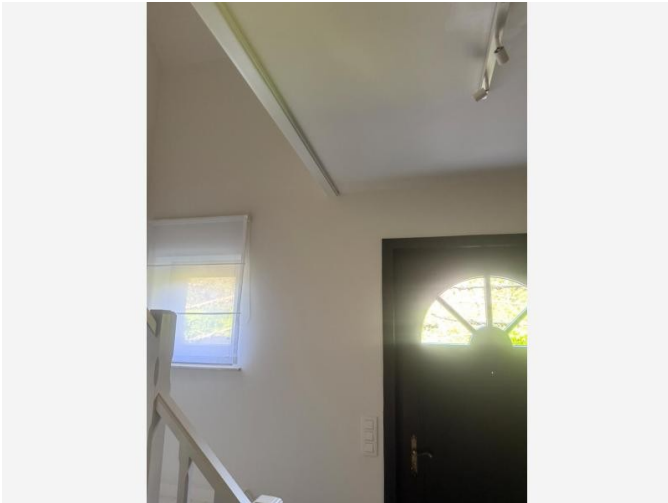
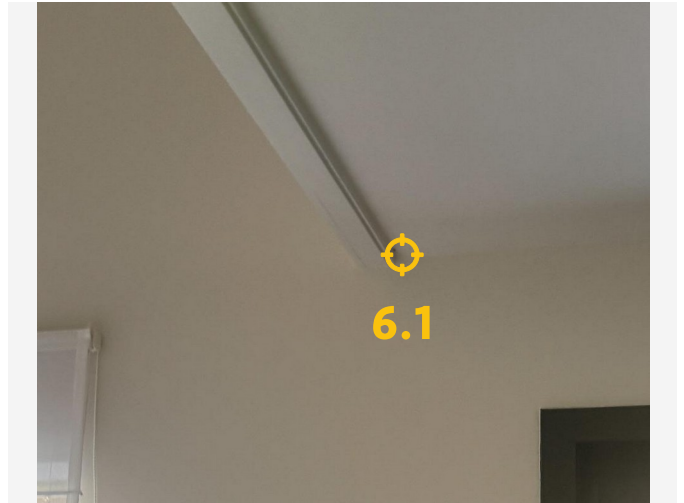
## Fiche 6: pleister plafond

Geen asbest

| # | Type | Referentie | Resultaat |
|---|---|---|---|
| 6.1 | Mengmonster | M02 | Geen asbest |

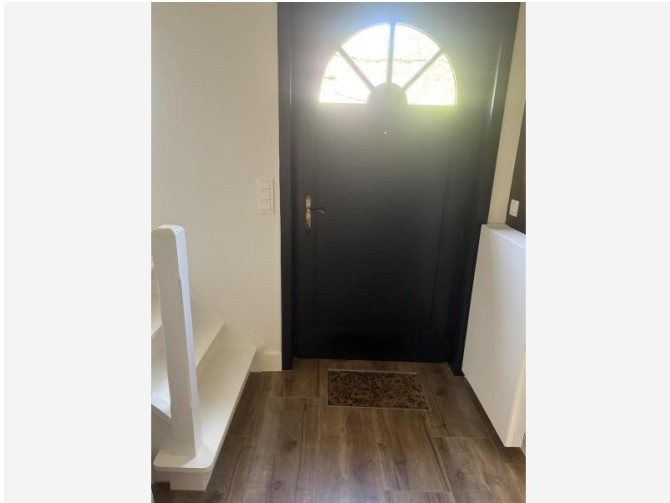
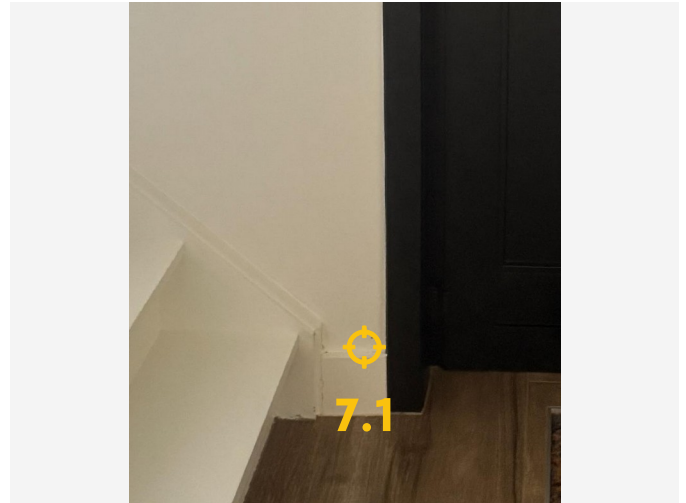
## Fiche 7: pleister muren

Geen asbest

| # | Type | Referentie | Resultaat |
|---|---|---|---|
| 7.1 | Mengmonster | M01 | Geen asbest |
