# Asbestinventarisat attest

Canadalaan 5, 2812 Mechelen

Attestnummer : 20250424-000274.000

Uitgegeven op : 24.04.2025

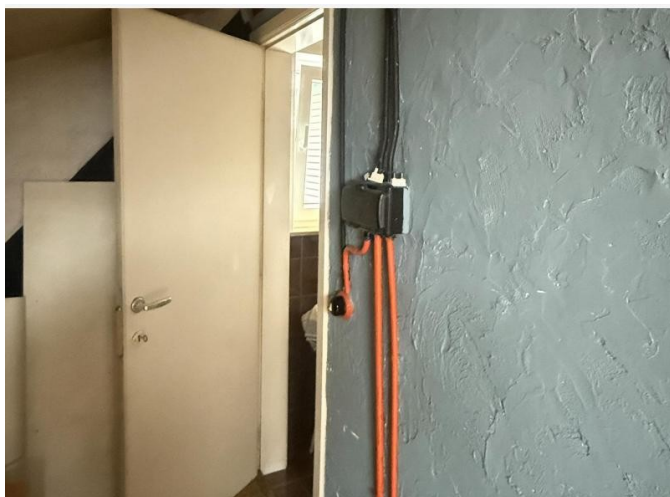
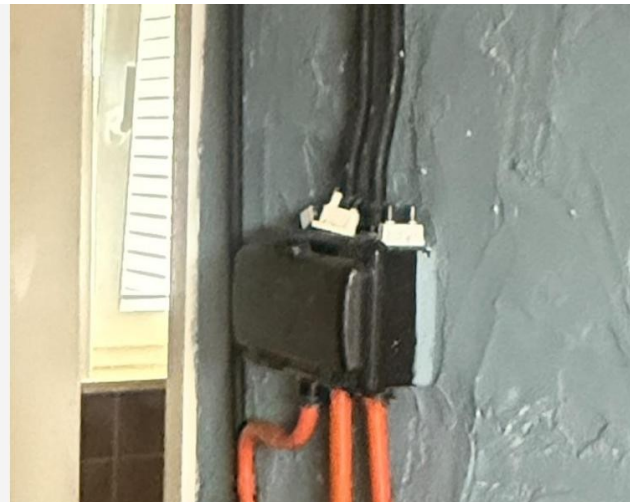
Het asbestmateriaal valt onder de mijlpaal van 2040.

| Eindbeoordeling materiaalrisico | Zeer laag materiaalrisico en/of zeer lage kans op vezelvrijgave |

| Gebondenheid | Categorie 1: hechtgebonden in oorsprong |
| Asbestsoort (vezeltype) | Crocidoliet aanwezig |
| Asbestconcentratie | Laag (< 50%) |
| Afschermingsgraad van het gehele materiaal | Niet stootvaste afscherming |
| Toestand van het materiaal | Onbeschadigd, niet verweerd |

| Beschrijving | elektrische meterkasten |
| Asbestmateriaal | Plaat, paneel, tablet - Type Bakeliet |

- Zorg voor een veilig beheer. Vermijd het beschadigen van het asbestmateriaal. Controleer de toestand jaarlijks op wijzigingen.
- Zorg voor een veilig beheer en verwijder dit asbestmateriaal wanneer het bij werken eenvoudig bereikbaar wordt. Controleer de toestand jaarlijks op wijzigingen.

- Eenvoudige handelingen: mag via doe-het-zelf of door werknemer(s) met opleidingsattest eenvoudige handelingen  
U mag deze toepassing zelf verwijderen, inachtneming van de nodige veiligheidsmaatregelen.

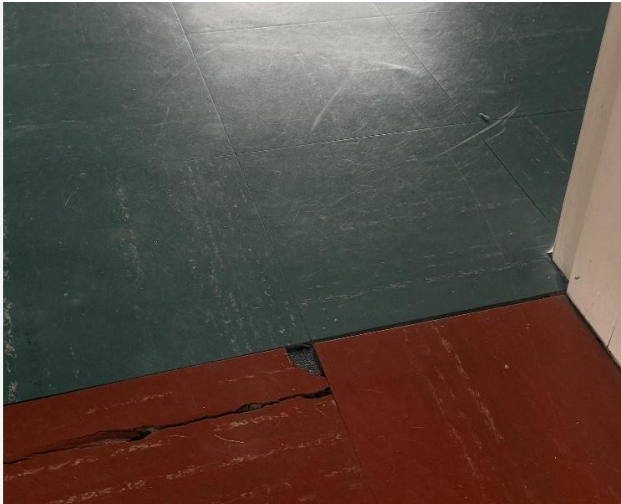
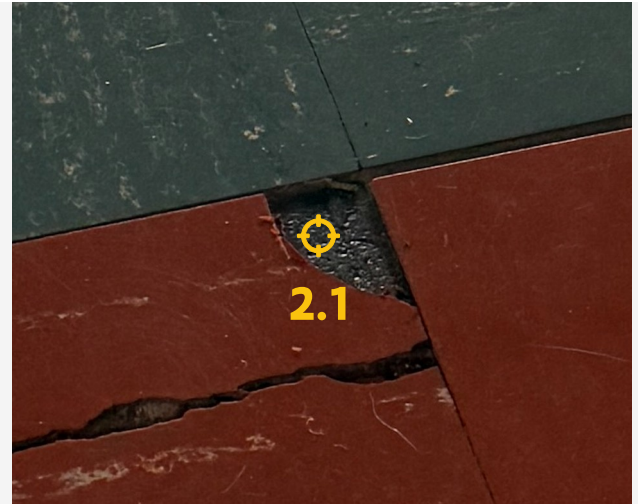
Het asbestmateriaal valt onder de mijlpaal van 2040.

| Eindbeoordeling materiaalrisico | Zeer laag materiaalrisico en/of zeer lage kans op vezelvrijgave |

| Asbestsoort (vezeltype) | Alleen chrysotiel |
| Toestand van het materiaal | Licht beschadigd, licht verweerd. Intact calciumsilicaatmateriaal of categorie III 'gebondenheid' |

| # | Type | Referentie | Resultaat |
|---|---|---|---|
| 2.1 | Mengmonster | M05B | Chrysotiel |

| Beschrijving | tegellijm vloer |

- Zorg voor een veilig beheer. Vermijd het beschadigen van het asbestmateriaal. Controleer de toestand jaarlijks op wijzigingen.
- Zorg voor een veilig beheer en verwijder dit asbestmateriaal wanneer het bij werken eenvoudig bereikbaar wordt. Controleer de toestand jaarlijks op wijzigingen.

- Hermetische zone (erkend asbestverwijderaar)  
Verwijdering lijm veroorzaakt verspreiding losse asbestvezels. Kan enkel in hermetische zone door erkend asbestverwijderaar.

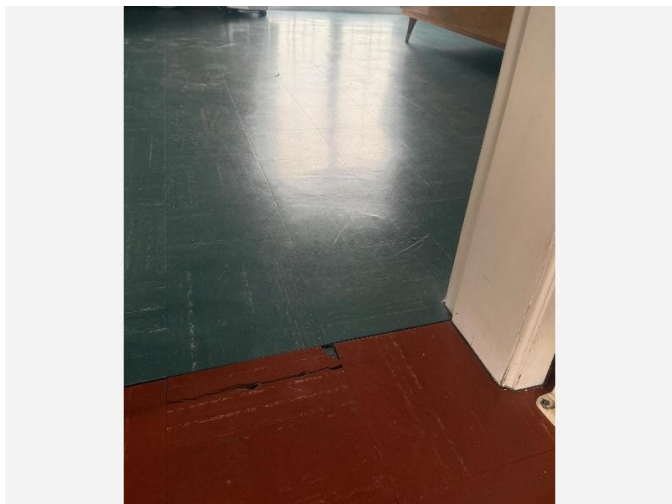
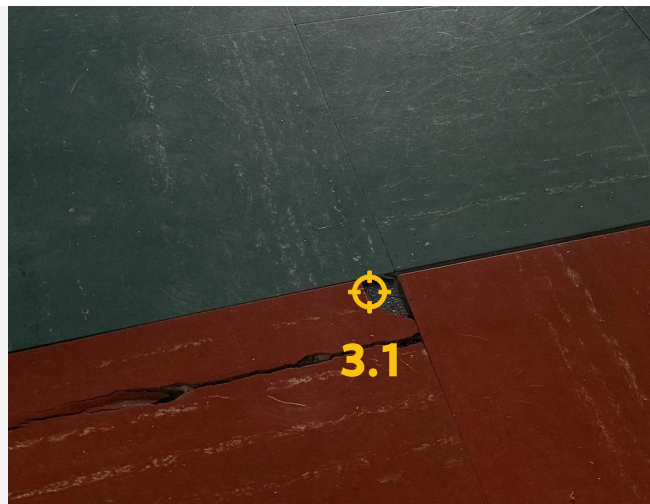
Het asbestmateriaal valt onder de mijlpaal van 2040.

| Eindbeoordeling materiaalrisico | Zeer laag materiaalrisico en/of zeer lage kans op vezelvrijgave |

| Asbestsoort (vezeltype) | Alleen chrysotiel |
| Toestand van het materiaal | Licht beschadigd, licht verweerd. Intact calciumsilicaatmateriaal of categorie III 'gebondenheid' |

| # | Type | Referentie | Resultaat |
|---|---|---|---|
| 3.1 | Puntmonster | M05A | Chrysotiel |

| Beschrijving | vinyltegels |

- Zorg voor een veilig beheer. Vermijd het beschadigen van het asbestmateriaal. Controleer de toestand jaarlijks op wijzigingen.
- Zorg voor een veilig beheer en verwijder dit asbestmateriaal wanneer het bij werken eenvoudig bereikbaar wordt. Controleer de toestand jaarlijks op wijzigingen.

- Eenvoudige handelingen: mag via doe-het-zelf of door werknemer(s) met opleidingsattest eenvoudige handelingen  
U mag deze toepassing zelf verwijderen, inachtneming van de nodige veiligheidsmaatregelen. Vermijd het breken.

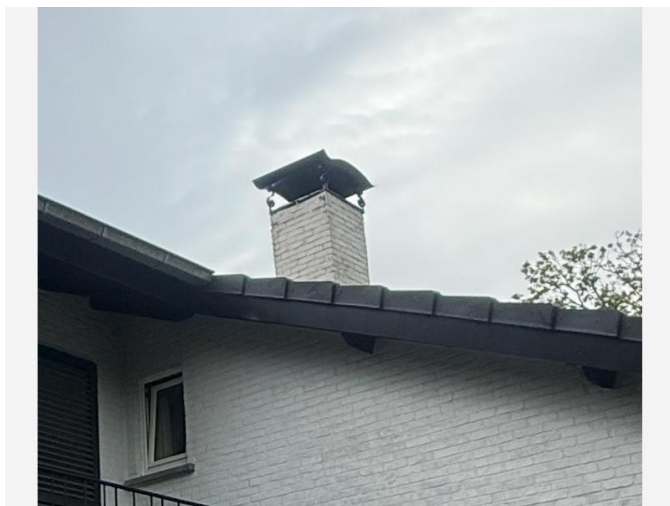
**Reden:** Er is geen volledige risicobeoordeling mogelijk

**Uitleg van de asbestdeskundige:** Visueel niet-asbestverdacht.

Er zouden asbestverdachte toepassingen aanwezig kunnen zijn in de schouw zelf.

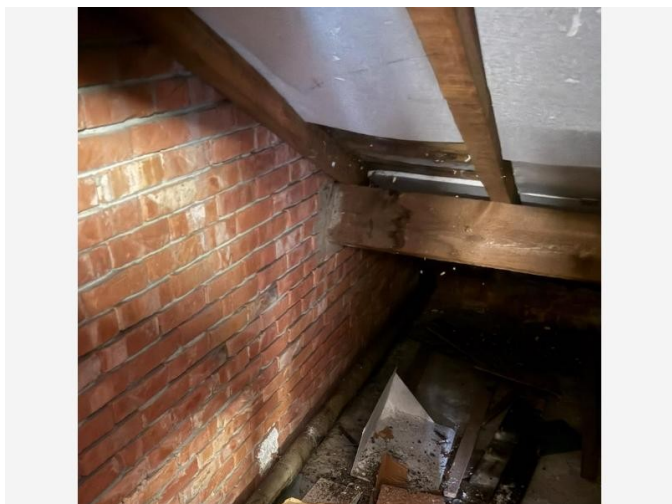
geen asbestverdachte toepassingen waargenomen.

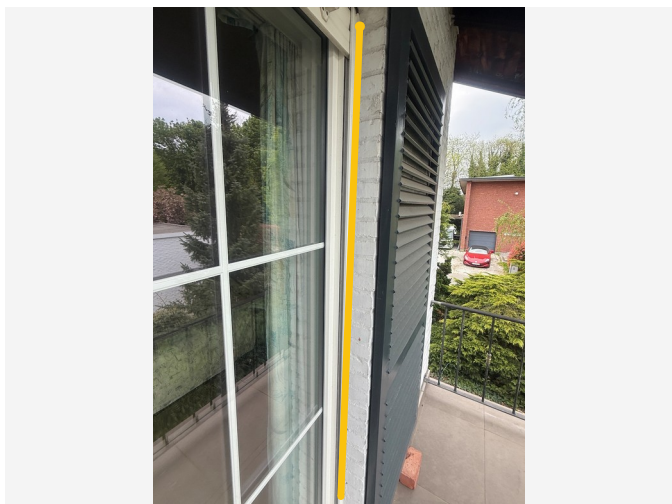
niet-asbestverdacht.

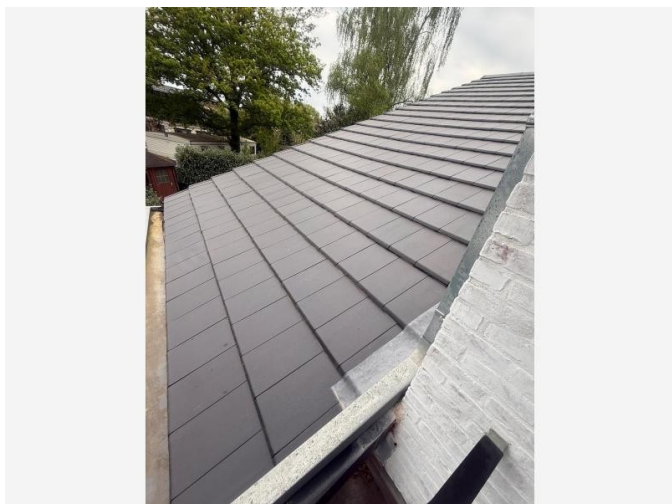
geplaatst in 2022/2023.

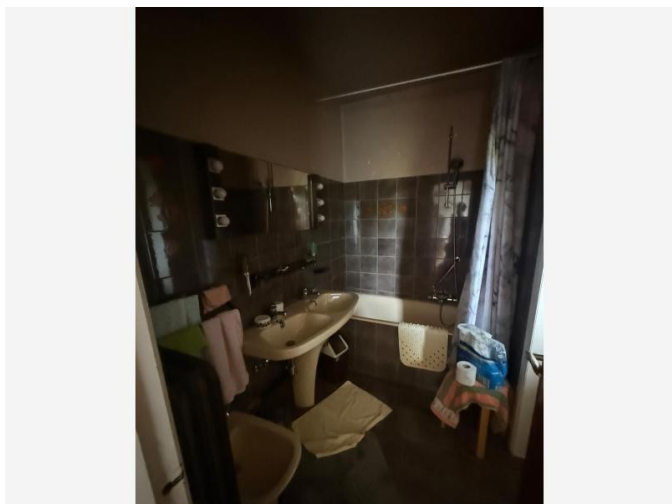
Achter de tegels zou asbestverdachte tegellijm aanwezig kunnen zijn. Best bemonsteren bij renovatiewerken.

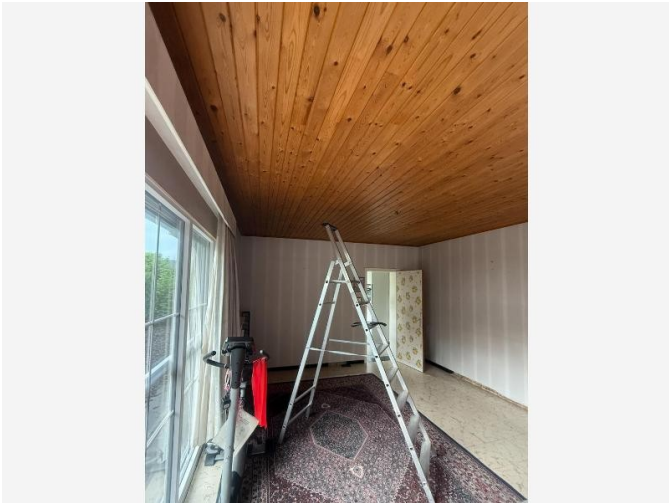
Achter het vals plafond zouden asbestverdachte toepassingen aanwezig kunnen zijn.

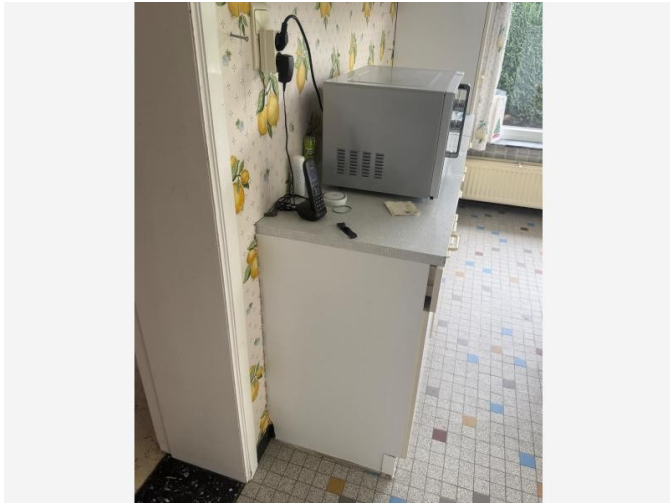
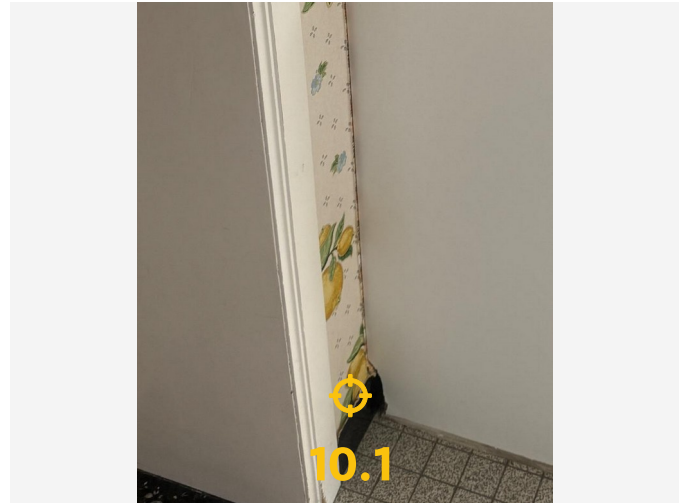
## Fiche 10: pleister muren

Geen asbest

| # | Type | Referentie | Resultaat |
|---|---|---|---|
| 10.1 | Mengmonster | M02 | Geen asbest |

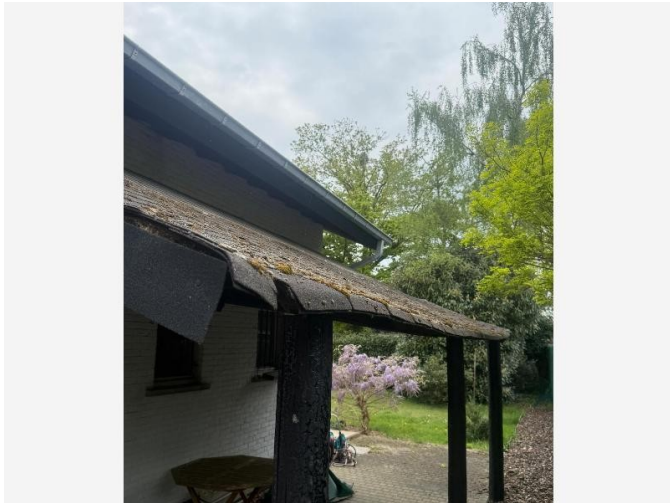
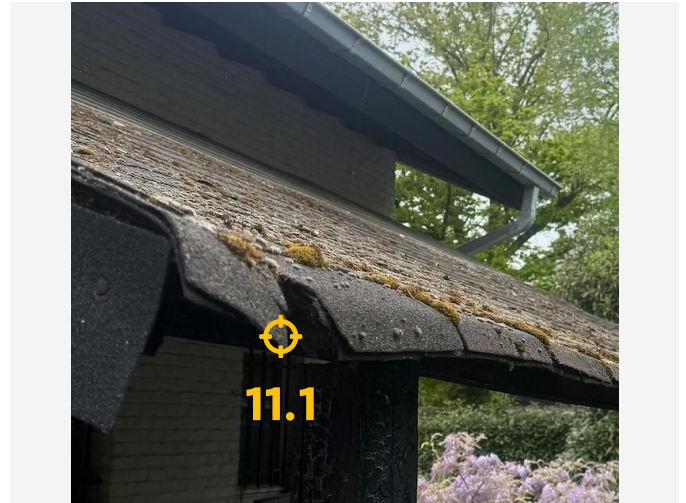
## Fiche 11: roofing afdak en tuinhuis

Geen asbest

| # | Type | Referentie | Resultaat |
|---|---|---|---|
| 11.1 | Mengmonster | M01 | Geen asbest |

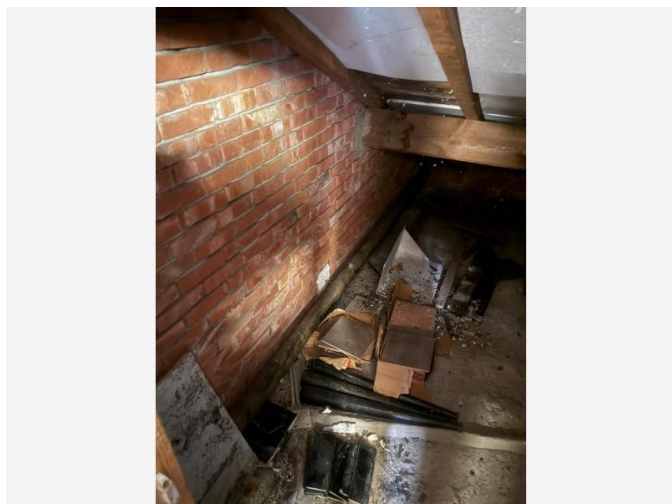
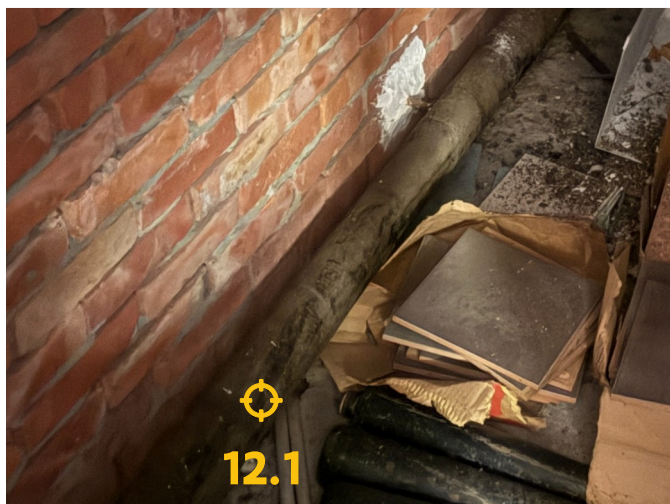
## Fiche 12: leidingisolatie zolder

Geen asbest

| # | Type | Referentie | Resultaat |
|---|---|---|---|
| 12.1 | Mengmonster | M04 | Geen asbest |

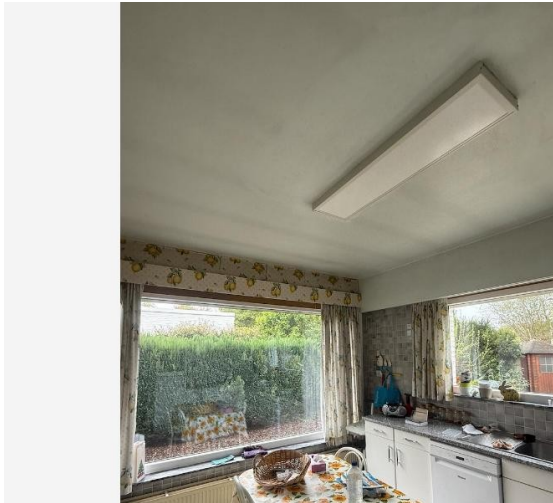
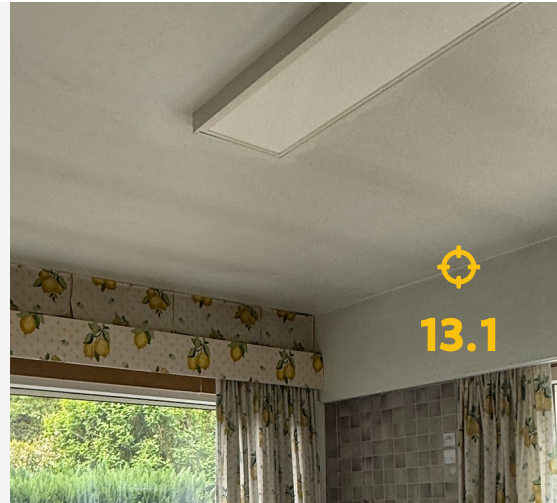
## Fiche 13: pleister plafond

Geen asbest

| # | Type | Referentie | Resultaat |
|---|---|---|---|
| 13.1 | Mengmonster | M03 | Geen asbest |
