# Asbestinventarisatetest

Putsebaan 200, 3140 Keerbergen

Attestnummer : **20241215-000187.000**

Uitgegeven op : **15.12.2024**

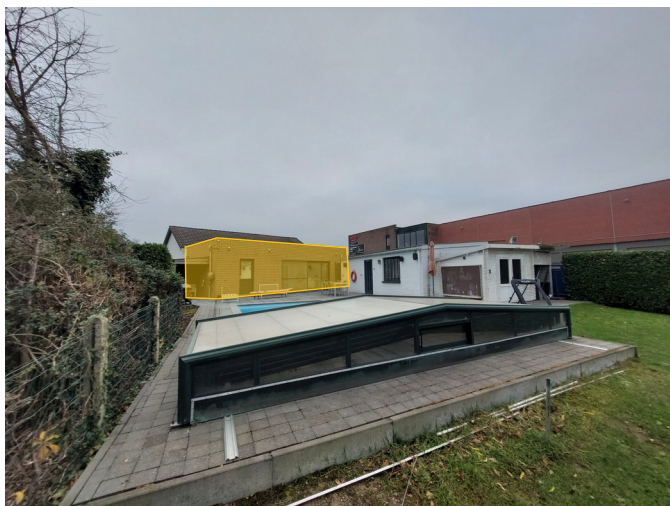
*Situeringsfoto*

### Uitgesloten van inspectie

**Bouwjaar:** 2018

*Constructies gebouwd vanaf 2001 moeten niet onderzocht worden*

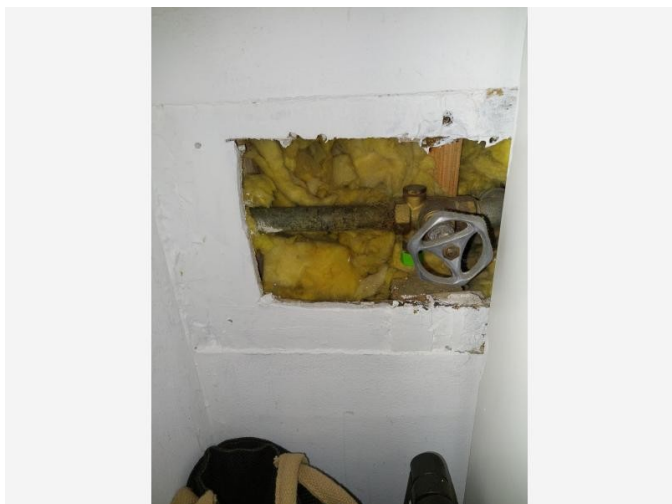
Vrije foto

De muren zijn telkens afgewerkt met Gyproc. Het valt buiten dit niet-destructief onderzoek de achterliggende materialen te inspecteren gezien demontage van de muren vereist is.

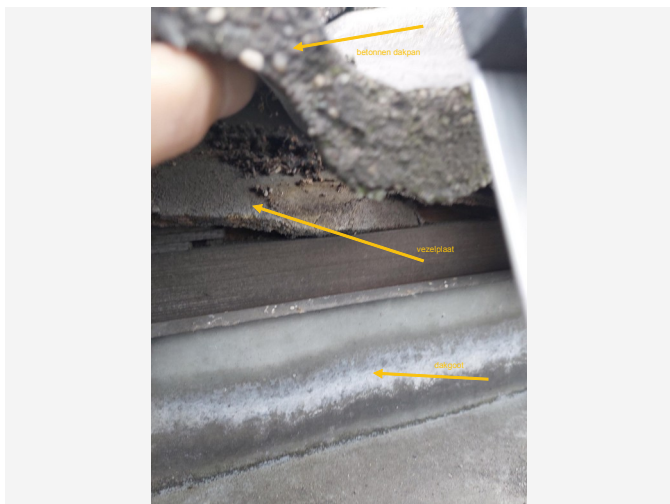
Vrije foto

Er is binnen dit niet destructieve onderzoek enkel een vezelplaten onderdak vastgesteld

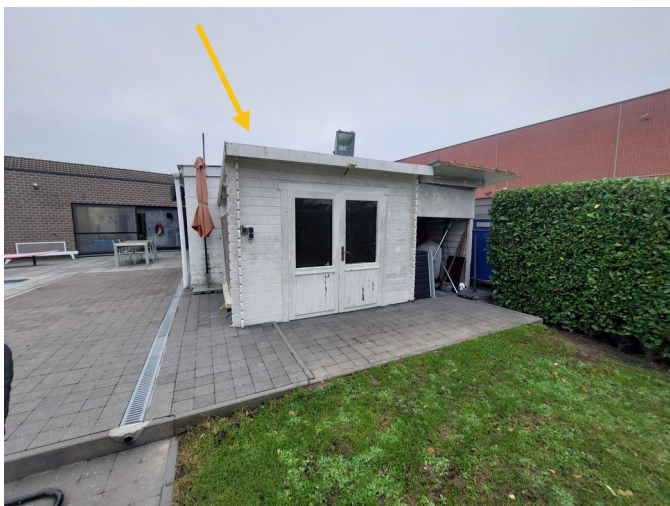
Overzichtsfoto

Geen asbest

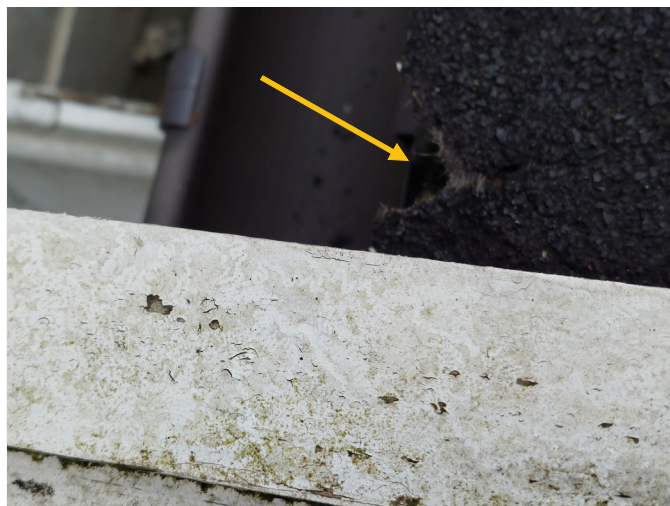
Detailfoto

| # | Type | Referentie | Resultaat |
|---|---|---|---|
| 5.1 | Puntmonster | 24-114-1 | Geen asbest |
