Asbestinventarisatetest

Oude Kattestraat 3, 2220 Heist-op-den-Berg

Attestnummer : 20241119-000096.000

Uitgegeven op : 19.11.2024

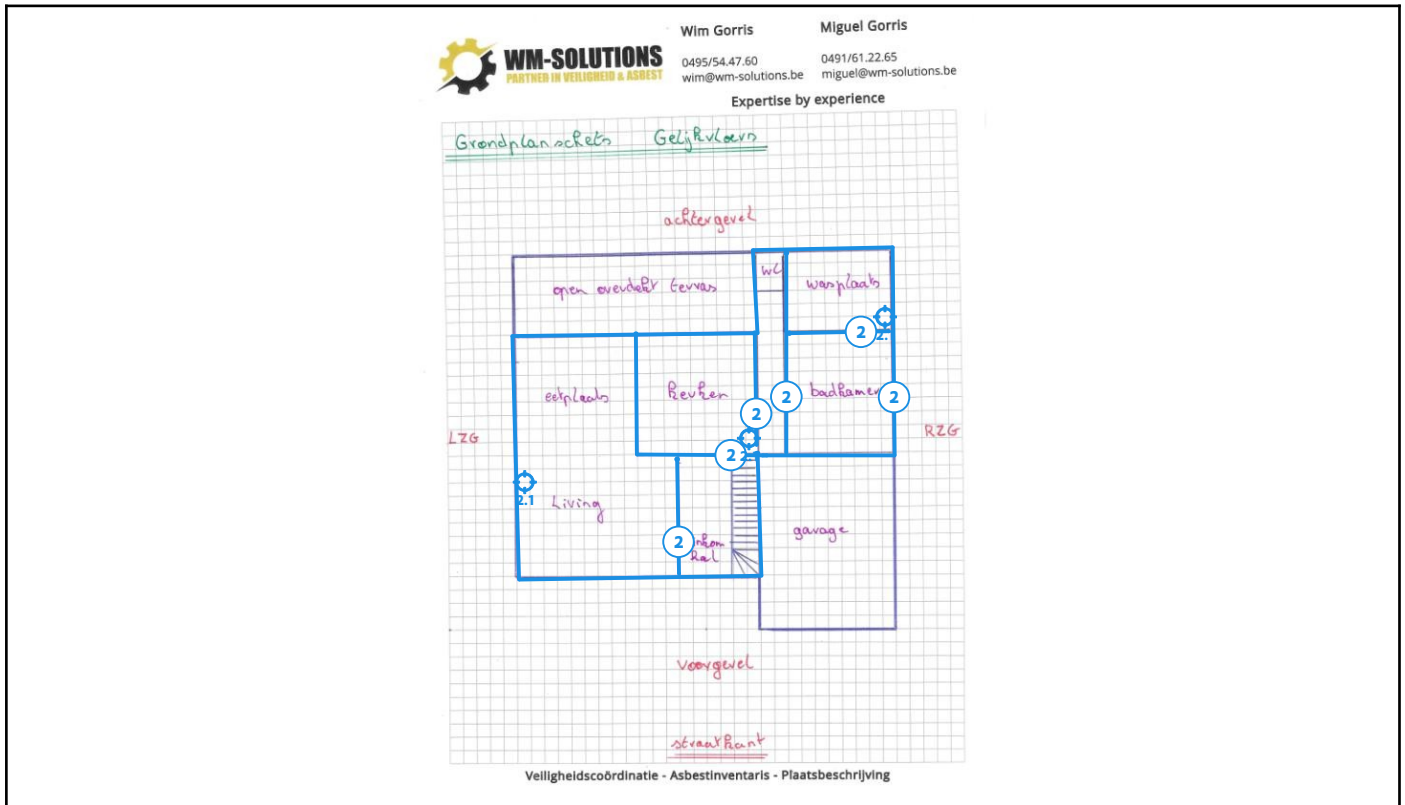
Plan 1.1: schets grondplan gelijkvloers

Beschrijving	Type	Actie
2. pleisterwerk muren	Geen asbest	-
2.1 Code: m1	Mengmonster	-

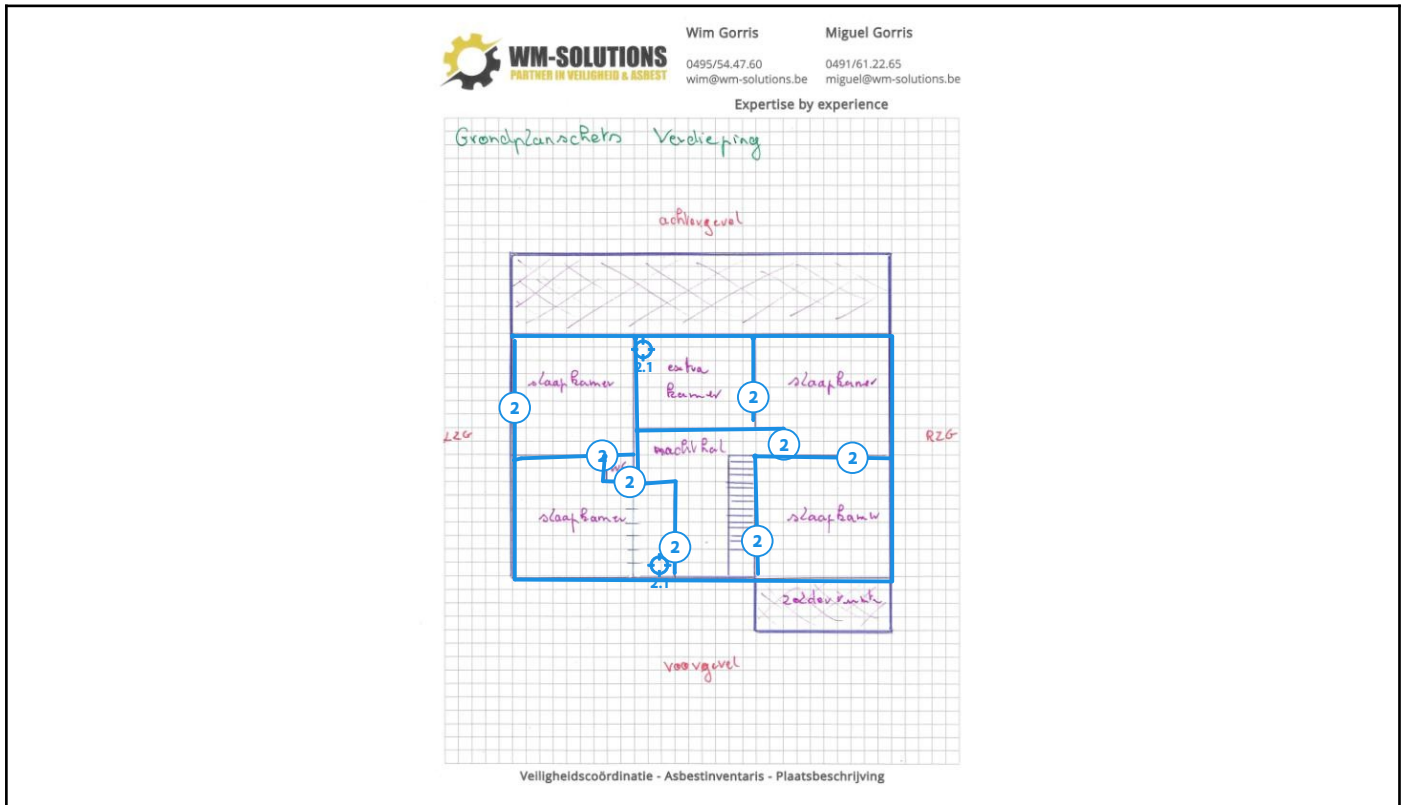
Plan 1.2: schets grondplan verdieping

Beschrijving	Type	Actie
2. pleisterwerk muren	Geen asbest	-
2.1 Code: m1	Mengmonster	-

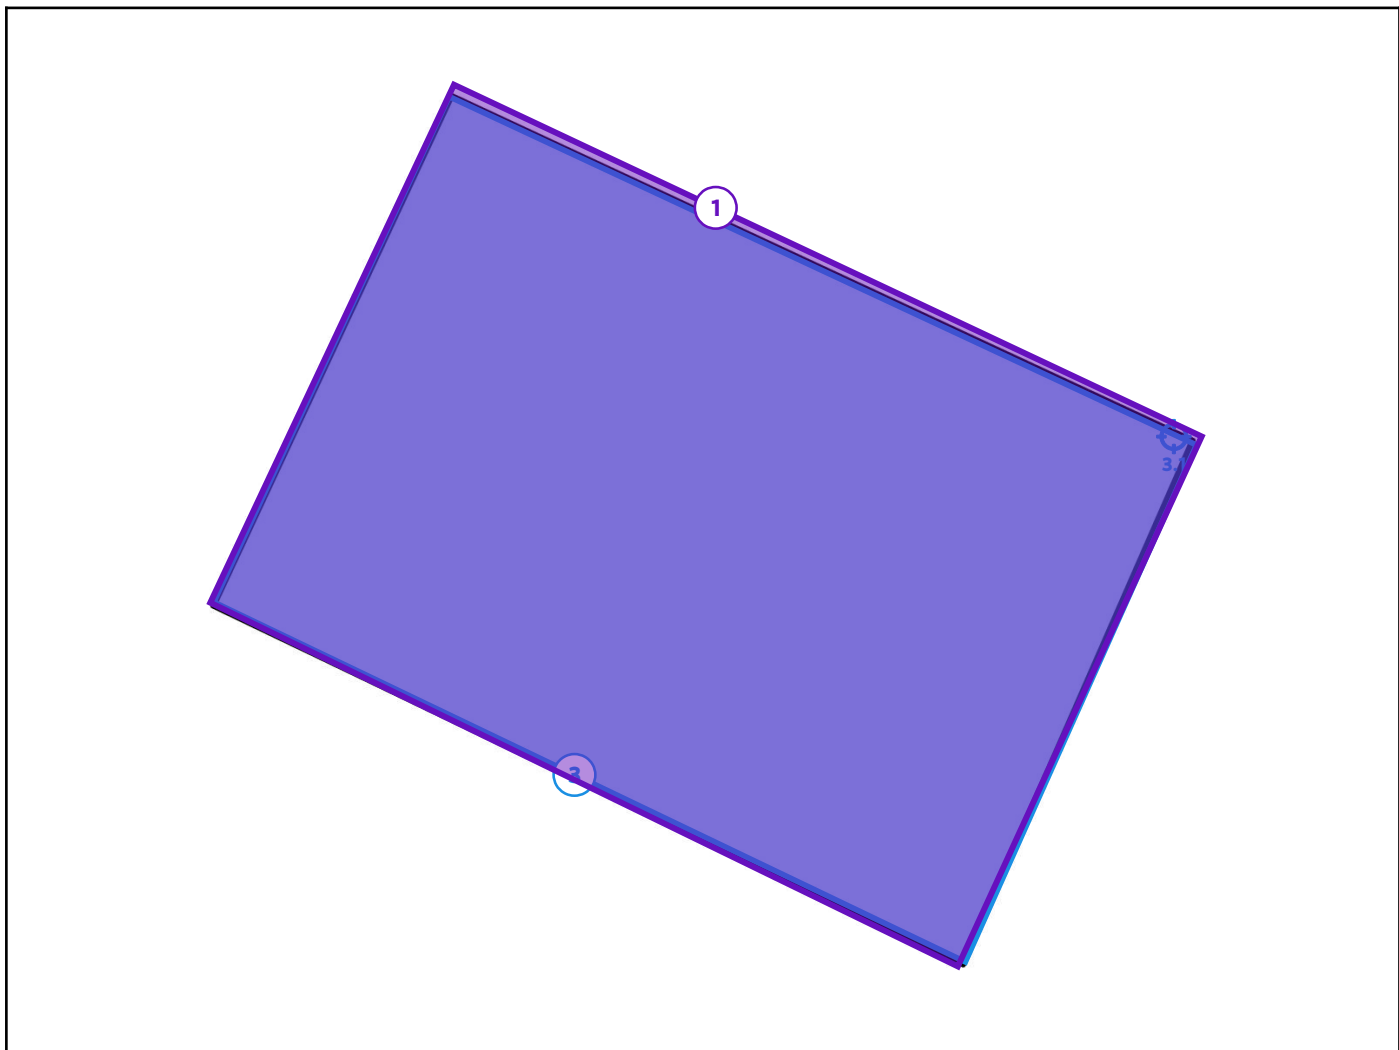
Plan 2.1: Bijgebouw plan

Beschrijving	Type	Actie
1. algemeen alle asbestverdachte materialen	Advies	-
3. roofing dak tuinhuis	Geen asbest	-
3.1 Code: m2	Puntmonster	-

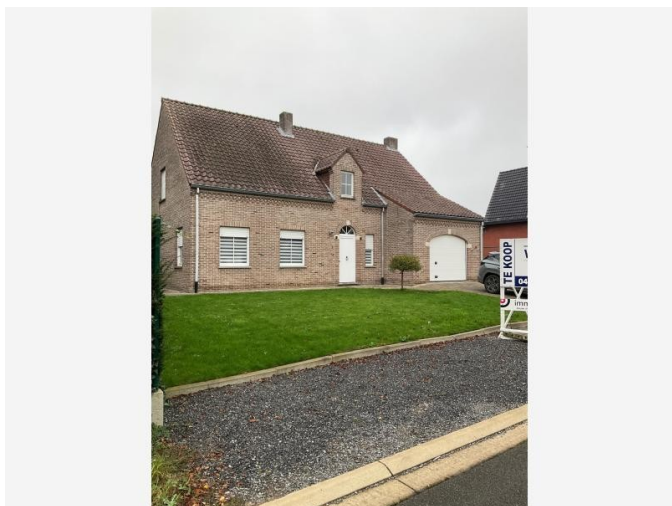
Vrije foto

alle hechtgebonden en alle niet hechtgebonden obv bindmiddelen

Identificatiemethode	niet mogelijk zonder destructief te werken
Primaire drager	alle primaire dragers
(Asbest)materiaal	alle (asbest)toepassingen
Bindmiddel	alle bindmiddelen van asbestverdachte materialen

Advies

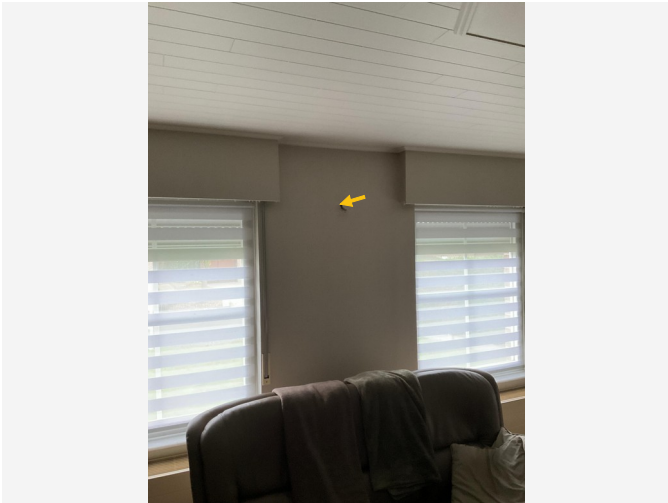
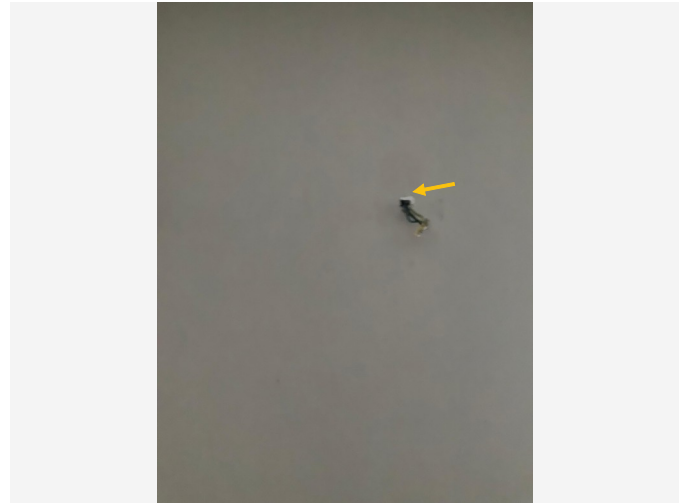
Fiche 2: pleisterwerk muren

Geen asbest

#	Type	Referentie	Resultaat
2.1	Mengmonster	m1	Geen asbest

Beschrijving	pleisterwerk muren
Omgeving	Binnen
Primaire drager	Binnenwand
Bindmiddel van materiaal	Gips - kalk
Gebondenheid op basis van bindmiddel	Niet-hechtgebonden
Hoeveelheid (oppervlakte - dikte - aantal)	• 260,00 m ² - 1,00 cm - 1 stuk
Totaal volume	2,60 m ³
Identificatiemethode	Vaststelling met monsternamen
Destructieve handeling voor identificatie	Nee

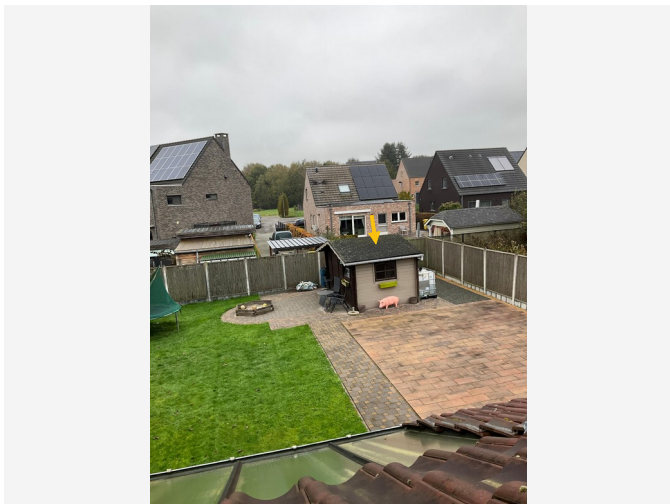
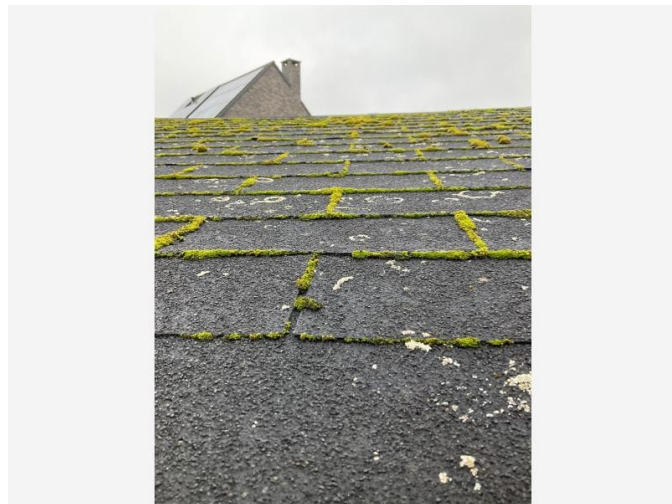
Fiche 3: roofing dak tuinhuis

Geen asbest

#	Type	Referentie	Resultaat
3.1	Puntmonster	m2	Geen asbest

Beschrijving	roofing dak tuinhuis
Omgeving	Buiten
Primaire drager	Schuin dak
Bindmiddel van materiaal	Bitumen (roofing, teer, asfalt)
Gebondenheid op basis van bindmiddel	Hecht
Hoeveelheid (oppervlakte - aantal)	• 20,00 m ² - 1 stuk
Totale oppervlakte	20,00 m ²
Identificatiemethode	Vaststelling met monstername
Destructieve handeling voor identificatie	Nee
