# Asbestinventarisatetest

Molenstraat 113, 2220 Heist-op-den-Berg

Attestnummer : 20241012-000121.000

Uitgegeven op : 12.10.2024

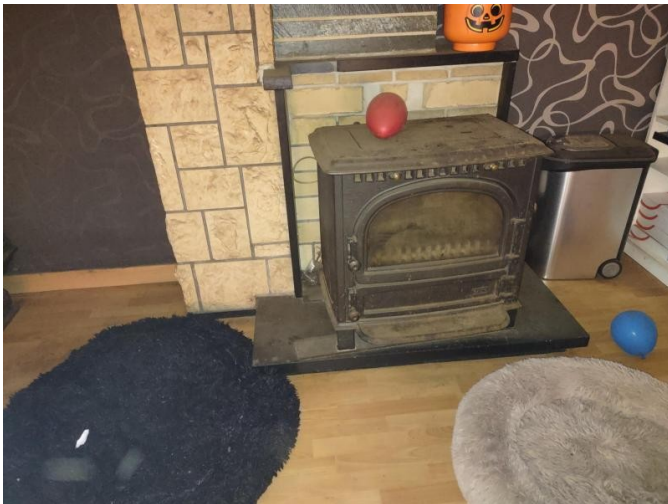
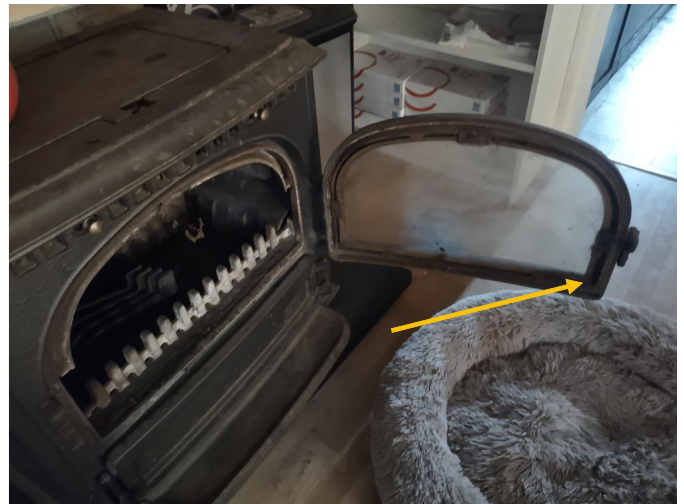
Het asbestmateriaal valt onder de mijlpaal van 2034.

**Dringend verwijderen**

| Eindbeoordeling materiaalrisico | Hoog materiaalrisico en/of hoge kans op vezelvrijgave |

| Gebondenheid | Categorie 3: niet-hechtgebonden met weinig of geen matrix |
| Asbestsoort (vezeltype) | Alleen chrysotiel |
| Asbestconcentratie | Hoog ( $\geq 50\%$ ) |
| Afschermingsgraad van het gehele materiaal | Geheel of deels (ook) vrij aan binnenluchtstromen |
| Toestand van het materiaal | Licht beschadigd, licht verweerd. Intact calciumsilicaatmateriaal of categorie III 'gebondenheid' |

| Beschrijving | kachelkoord |
| Opmerking | blinkt niet (asbestverdacht) |

- Zorg voor een veilig beheer. Vermijd het beschadigen van het asbestmateriaal. Controleer de toestand jaarlijks op wijzigingen.
- Verwijder dit asbestmateriaal zo snel mogelijk. Volg de toestand goed op.

- Eenvoudige handelingen: enkel door erkend asbestverwijderaar er kan veel stof vrijkomen

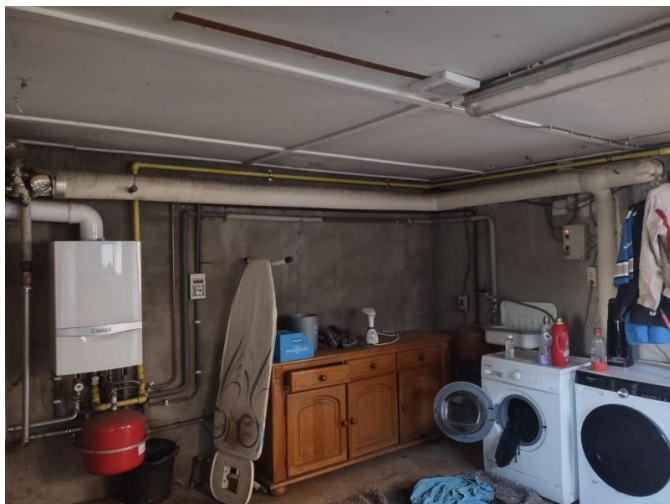
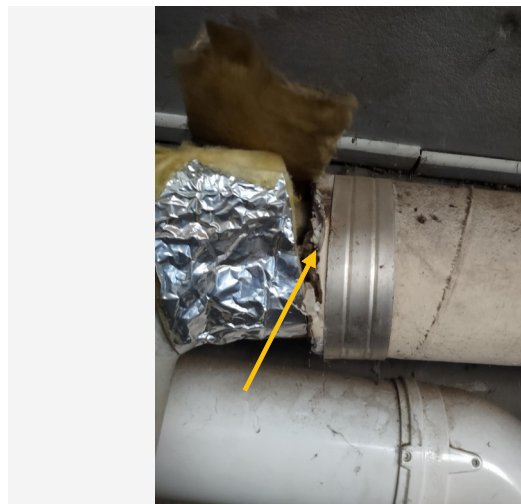
Het asbestmateriaal valt onder de mijlpaal van 2034.

**Dringend verwijderen**

| Eindbeoordeling materiaalrisico | Hoog materiaalrisico en/of hoge kans op vezelvrijgave |

| Gebondenheid | Categorie 3: niet-hechtgebonden met weinig of geen matrix |
| Asbestsoort (vezeltype) | Amfibool aanwezig, uitgezonderd crocidoliet |
| Asbestconcentratie | Hoog (>= 50%) |
| Afschermingsgraad van het gehele materiaal | Geheel of deels (ook) vrij aan de binnenlucht |
| Toestand van het materiaal | Matig beschadigd, matig verweerd |

| # | Type | Referentie | Resultaat |
|---|---|---|---|
| 2.1 | Mengmonster | MM04 | Amosiet |

| Beschrijving | leidingisolatie |
| Opmerking | 10 m in achterbouw en 3 m in kelder |

- Verwijder dit asbestmateriaal zo snel mogelijk. Volg de toestand goed op.

- Hermetische zone (erkend asbestverwijderaar) bij verwijdering zeer grote stofconcentraties

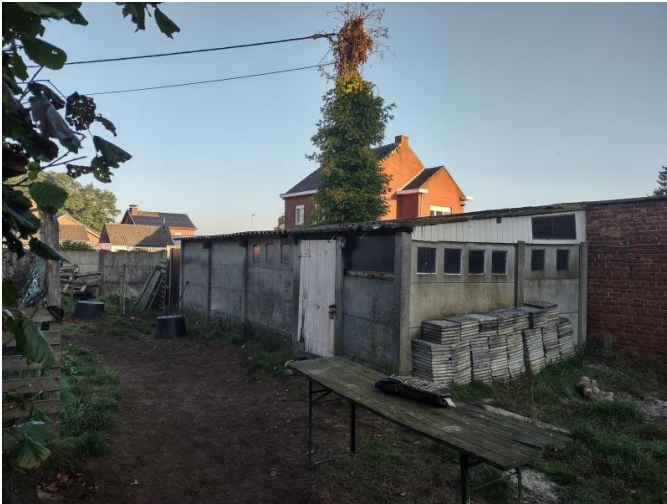
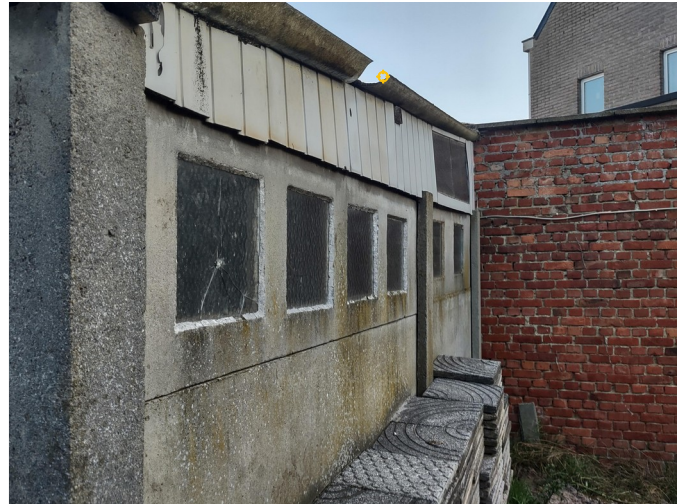
Het asbestmateriaal valt onder de mijlpaal van 2034.

Verwijderen

| Eindbeoordeling materiaalarisico | Verhoogd materiaalarisico en/of verhoogde kans op vezelvrijgave |

| Gebondenheid | Categorie 1: hechtgebonden in oorsprong |
| Asbestsoort (vezeltype) | Alleen chrysotiel |
| Asbestconcentratie | Laag (< 50%) |
| Afschermingsgraad van het gehele materiaal | Geheel of deels vrij aan de buitenlucht |
| Toestand van het materiaal | Matig beschadigd, matig verweerd |

| # | Type | Referentie | Resultaat |
|---|---|---|---|
| 3.1 | Puntmonster | MM03 | Chrysotiel |

| Beschrijving | golfplaten |

- Verwijder dit asbestmateriaal zo snel mogelijk. Volg de toestand goed op.

- Eenvoudige handelingen: mag via doe-het-zelf of door werknemer(s) met opleidingsattest eenvoudige handelingen  
indien de platen in zijn geheel verwijderd kunnen worden, is er weinig kans op stofemissie.

Het dragen van PBM's is aangeraden

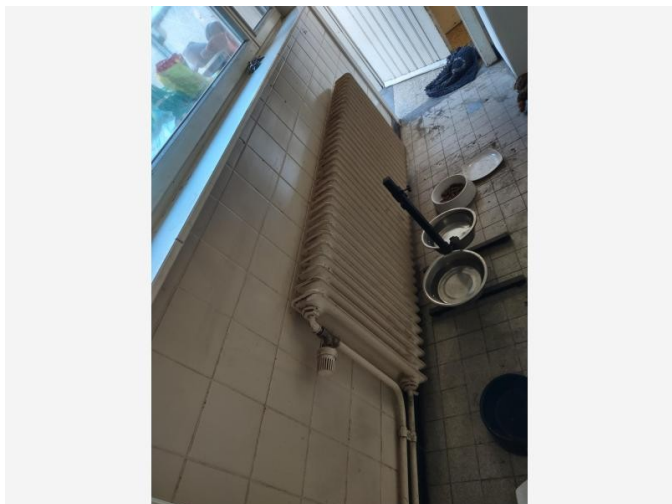
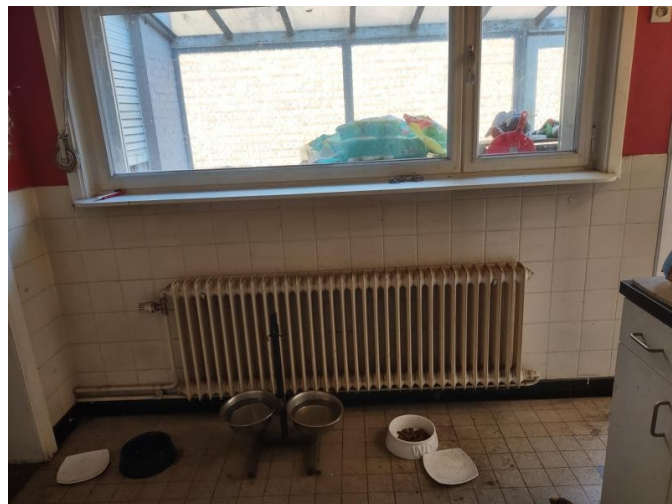
Het asbestmateriaal valt onder de mijlpaal van 2040.

Zorgvuldig beheren

| Eindbeoordeling materiaalrisico | Zeer laag materiaalrisico en/of zeer lage kans op vezelvrijgave |

| Gebondenheid | Categorie 1: hechtgebonden in oorsprong |
| Asbestsoort (vezeltype) | Crocidoliet aanwezig |
| Asbestconcentratie | Laag (< 50%) |
| Afschermingsgraad van het gehele materiaal | Stootvaste afscherming of omkasting |
| Toestand van het materiaal | Onbeschadigd, niet verweerd |

| Beschrijving | radiatoren |

- Zorg voor een veilig beheer. Vermijd het beschadigen van het asbestmateriaal. Controleer de toestand jaarlijks op wijzigingen.

- Eenvoudige handelingen: mag via doe-het-zelf of door werknemer(s) met opleidingsattest eenvoudige handelingen de radiatoren niet uiteen halen

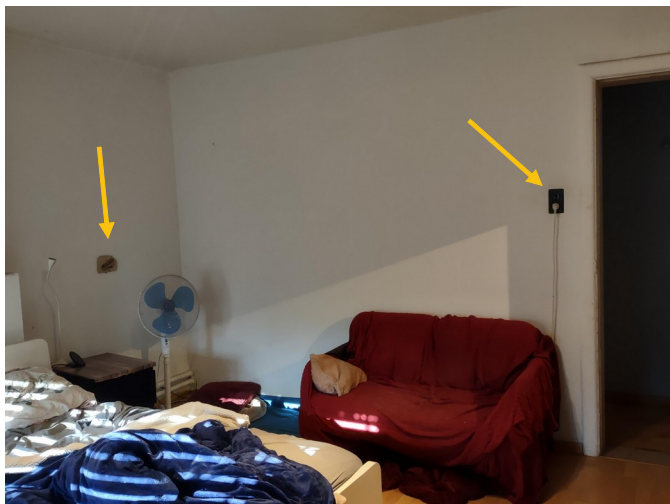
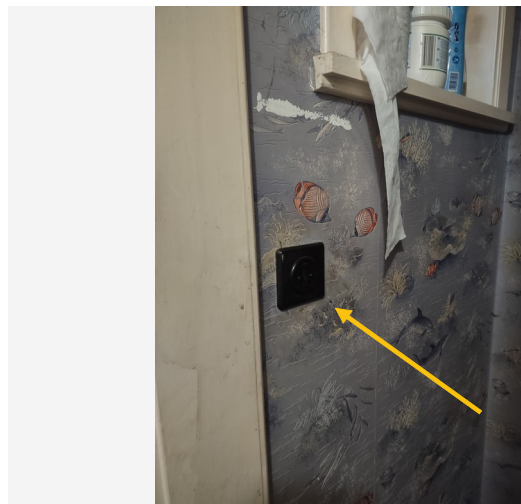
Het asbestmateriaal valt onder de mijlpaal van 2040.

Zorgvuldig beheren

| Eindbeoordeling materiaalisico | Laag materiaalisico en/of verlaagde kans op vezelvrijgave |

| Gebondenheid | Categorie 1: hechtgebonden in oorsprong |
| Asbestsoort (vezeltype) | Crocidoliet aanwezig |
| Asbestconcentratie | Laag (< 50%) |
| Afschermingsgraad van het gehele materiaal | Geheel of deels (ook) vrij aan de binnenlucht |
| Toestand van het materiaal | Onbeschadigd, niet verweerd |

| Beschrijving | bakeliëte schakelaars |

- Zorg voor een veilig beheer. Vermijd het beschadigen van het asbestmateriaal. Controleer de toestand jaarlijks op wijzigingen.

- Eenvoudige handelingen: mag via doe-het-zelf of door werknemer(s) met opleidingsattest eenvoudige handelingen  
bakeliete schakelaars en lamphouders kunnen eenvoudig zelf worden verwijderd zonder dat er emissie is

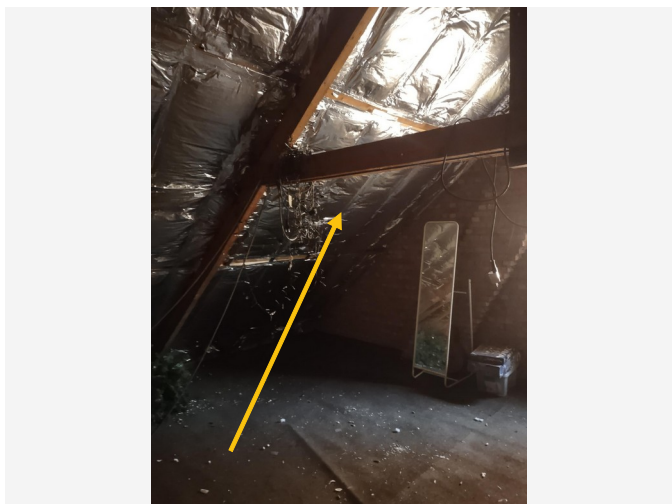
**Reden:** Het te onderzoeken materiaal situeert zich hoger dan 3,50 m te rekenen vanaf een veilige ondergrond

**Uitleg van de asbestdeskundige:** of er al dan niet een onderdak aanwezig is, kon niet gecontroleerd worden wegens de hoogte en de zolder is volledig geïsoleerd

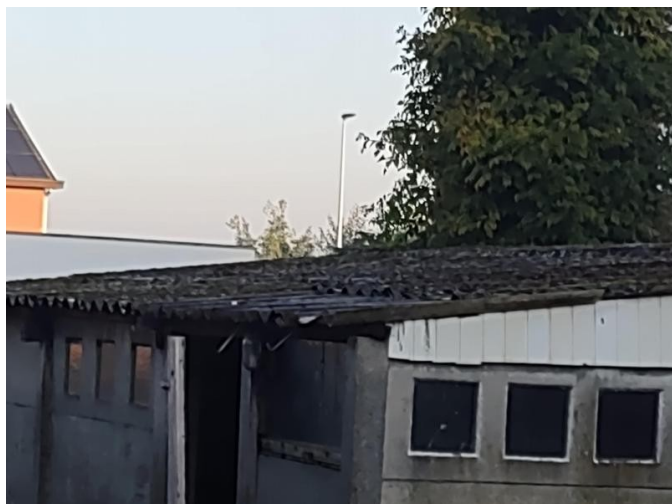
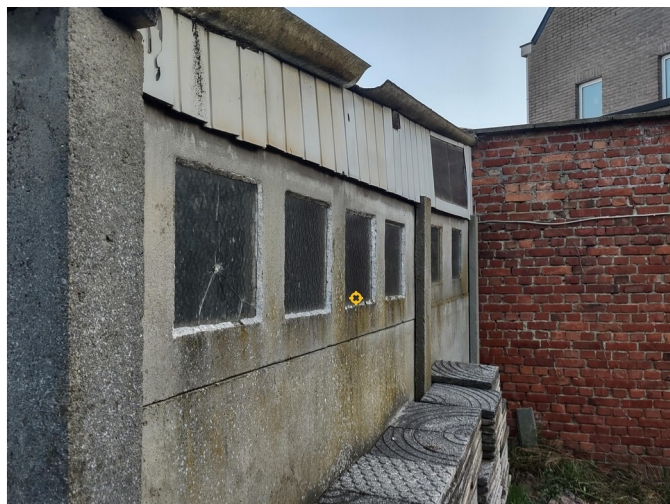
## Fiche 8: stopverf ramen bijgebouw

Geen asbest

| # | Type | Referentie | Resultaat |
|---|---|---|---|
| 8.1 | Puntmonster | MM02 | Geen asbest |

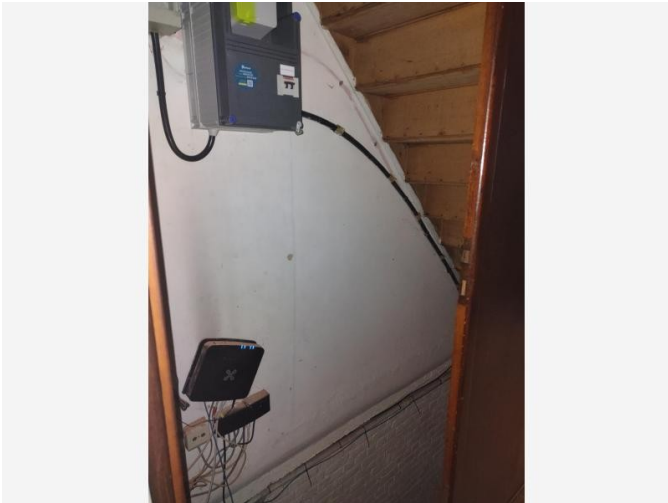
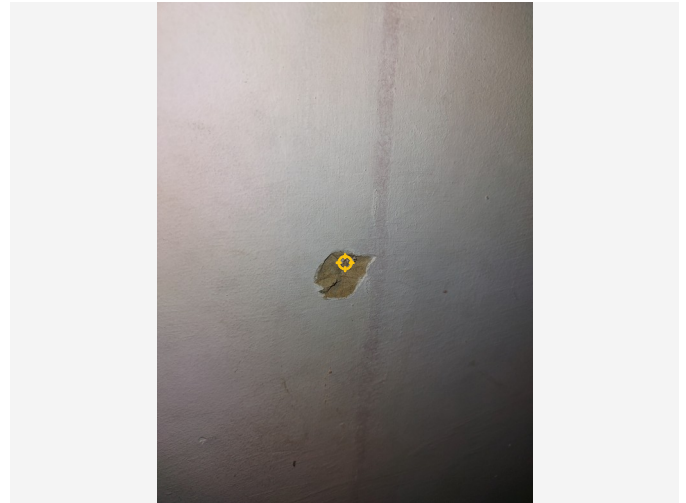
Geen asbest

| # | Type | Referentie | Resultaat |
|---|---|---|---|
| 9.1 | Mengmonster | MM01 | Geen asbest |

| Beschrijving | pleisterwerk plafonds en muren |
