# Asbestinventarisatetest

Dorpsstraat 51/3, 2500 Lier

Attestnummer : 20250323-000101.002

Uitgegeven op : 24.03.2025

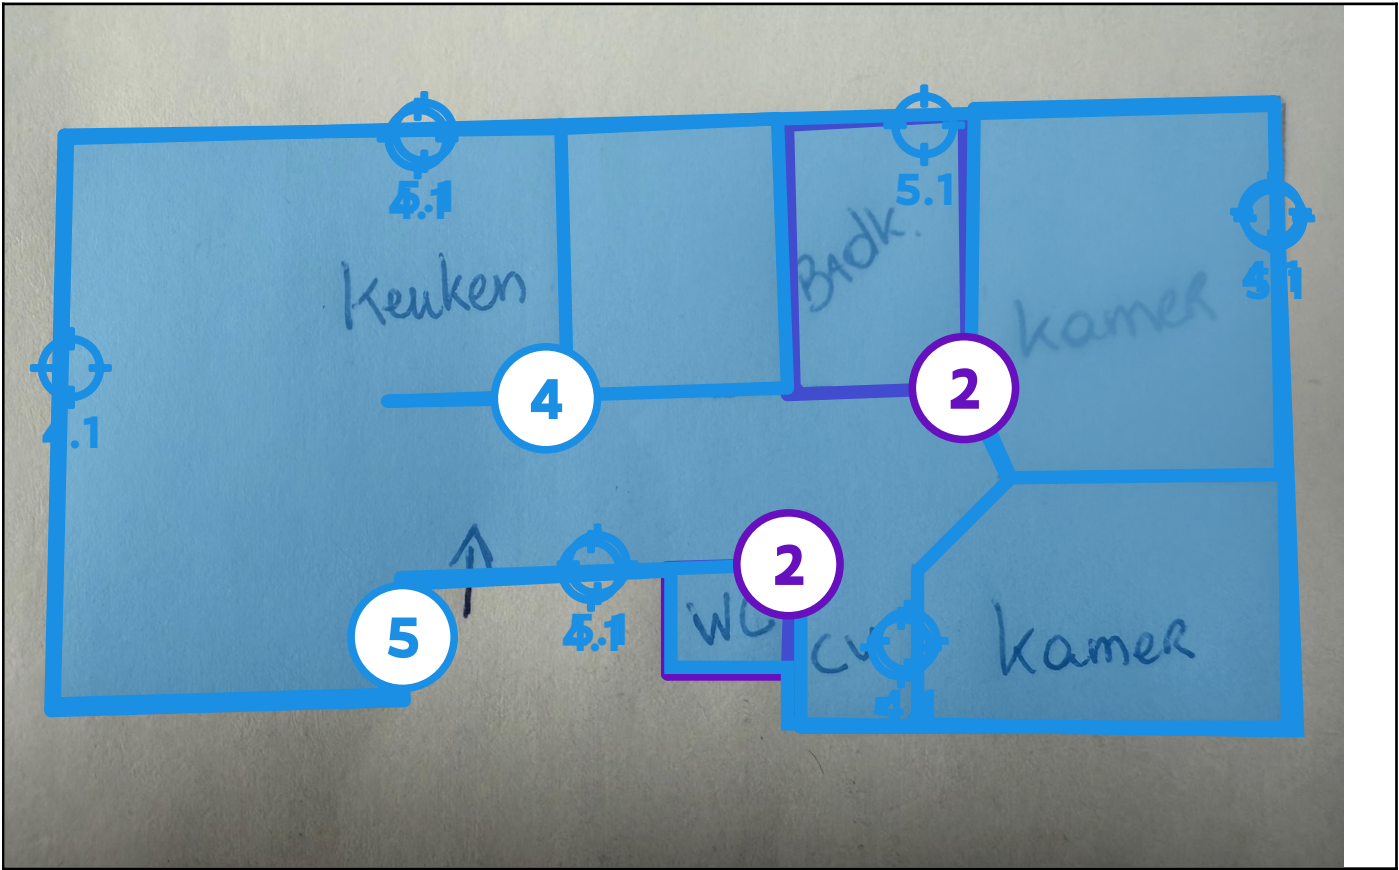
Plan 1.1: Appartement 51/3 (1ste verd.)

| Beschrijving | Type | Actie |
|---|---|---|
| 2. tegellijm | Advies | - |
| 4. pleister muren | Geen asbest | - |
| 5. pleister plafond | Geen asbest | - |

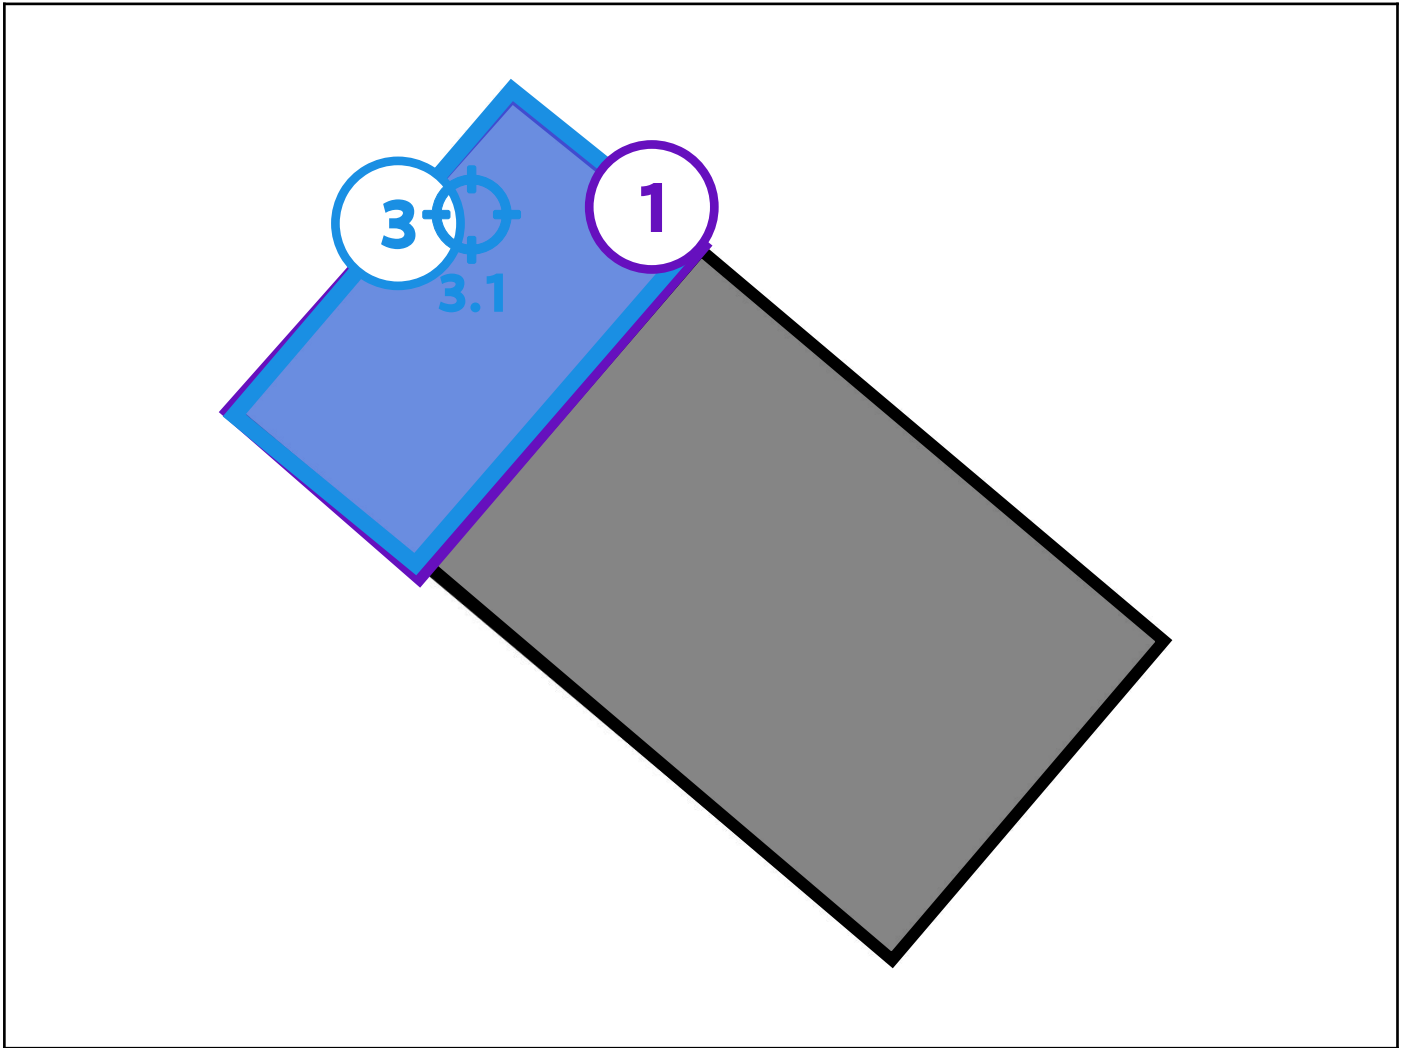
## Plan 2.1: Garage (nummer 13) plan

| Beschrijving | Type | Actie |
|---|---|---|
| 1. Garage (nummer 13) | Advies | - |
| 3. plat dak garage (nummer 13) | Geen asbest | - |

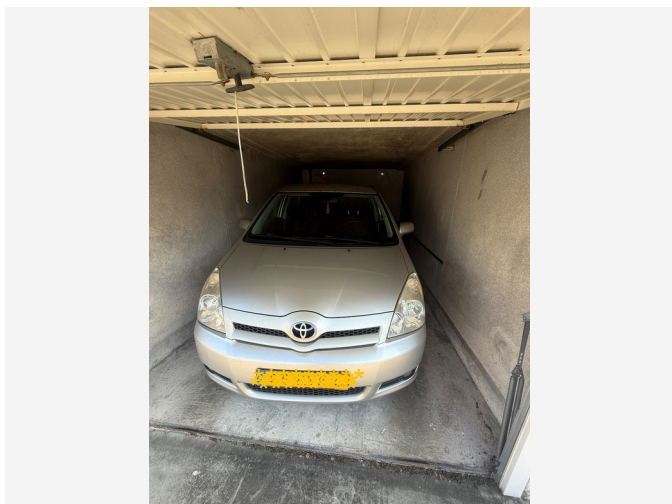
## Fiche 1: Garage (nummer 13)

Binnen geen asbestverdachte toepassingen waargenomen.

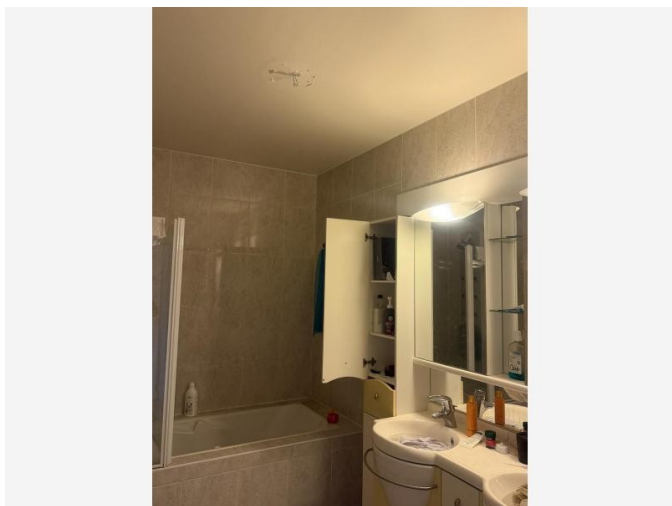
Achter de tegels zou asbestverdachte tegellijm aanwezig kunnen zijn.

| (Asbest)materiaal | In-situ afwerkingslagen - Lijm laag |

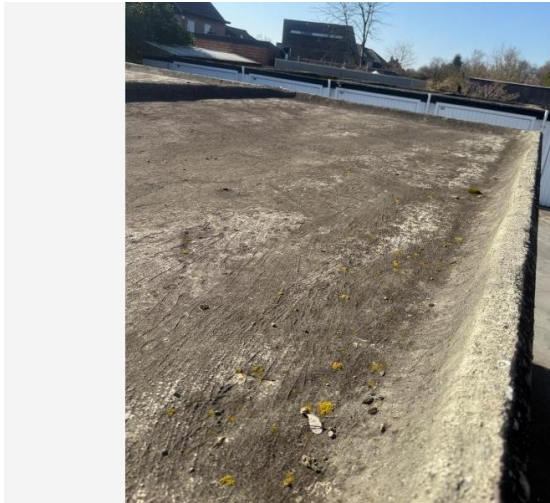
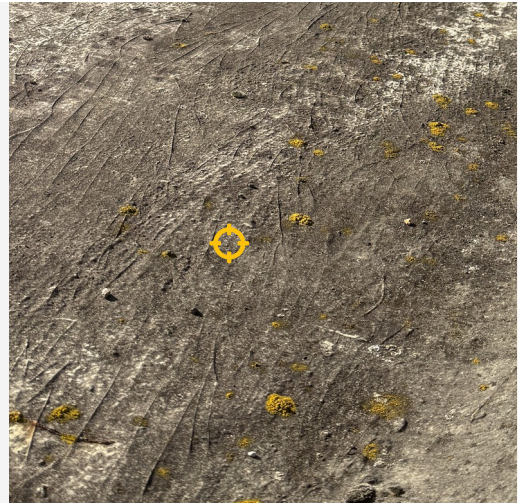
## Fiche 3: plat dak garage (nummer 13)

Geen asbest

| # | Type | Referentie | Resultaat |
|---|---|---|---|
| 3.1 | Puntmonster | M03 | Geen asbest |

| Bindmiddel van materiaal | Bitumen (roofing, teer, asfalt) |

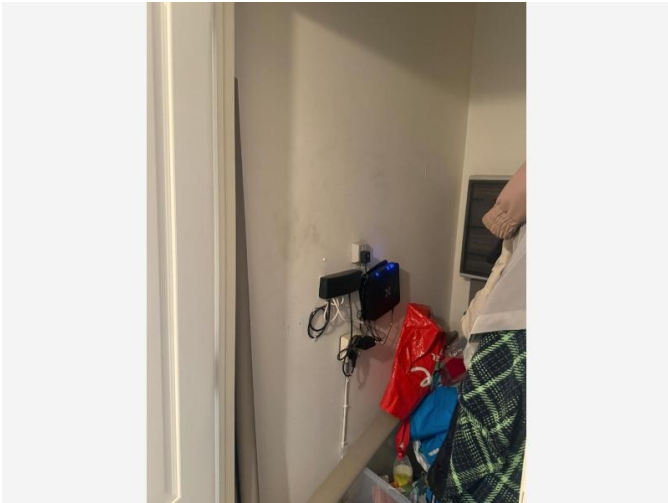
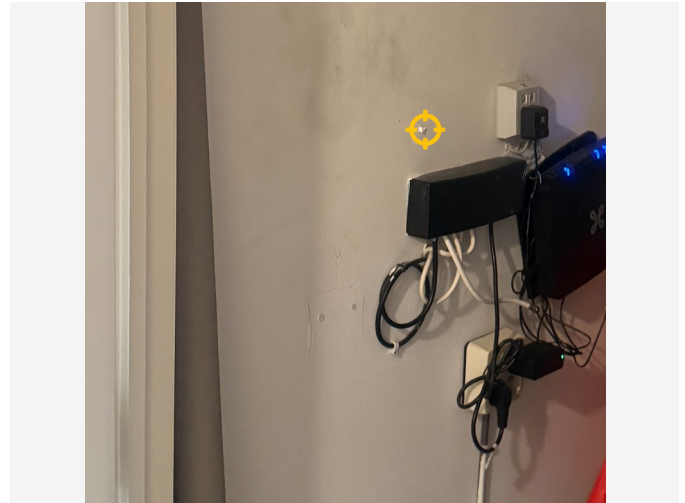
## Fiche 4: pleister muren

Geen asbest

| # | Type | Referentie | Resultaat |
|---|---|---|---|
| 4.1 | Mengmonster | M01 | Geen asbest |

| Bindmiddel van materiaal | Gips - kalk |

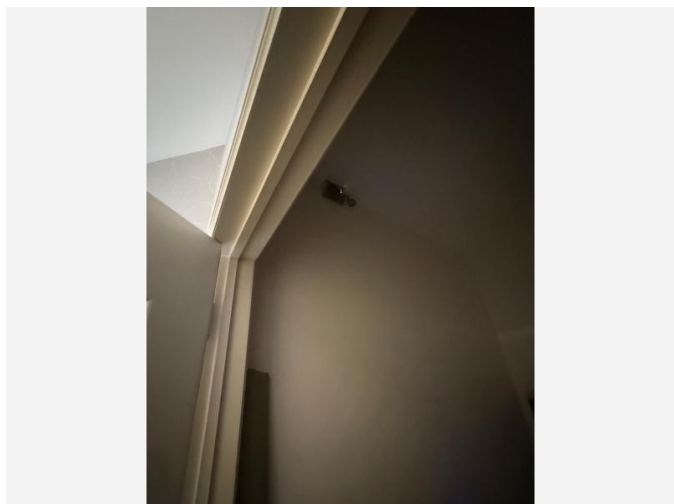
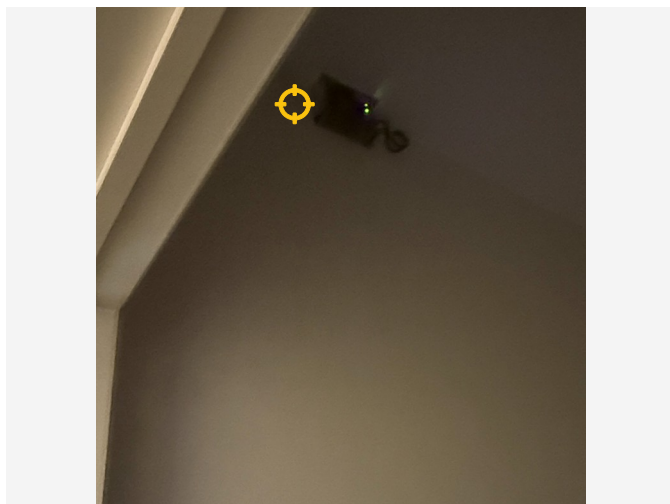
## Fiche 5: pleister plafond

Geen asbest

| # | Type | Referentie | Resultaat |
|---|---|---|---|
| 5.1 | Mengmonster | M02 | Geen asbest |

| Bindmiddel van materiaal | Gips - kalk |
