# Asbestinventarisatetest

Dorp 52, 2820 Bonheiden

Attestnummer : 20250512-000341.000

Uitgegeven op : 12.05.2025

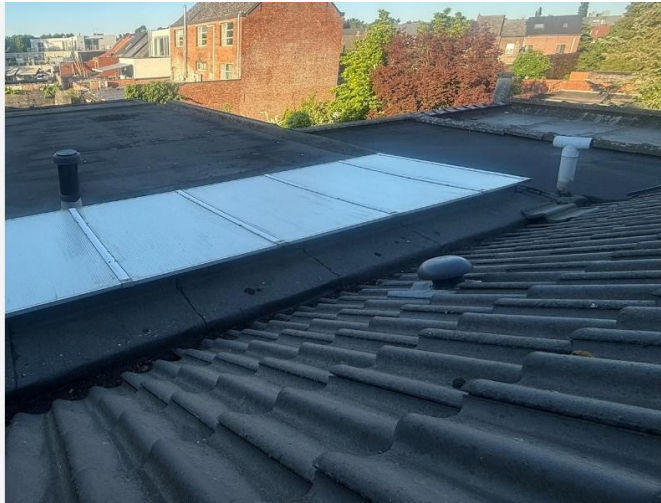
*Situeringsfoto*

**Reden:** te hard geklemd.

**Uitleg van de asbestdeskundige:** de pannen zijn te hard geklemd, waardoor een inspectie niet mogelijk was. Bijgevolg kan het zijn dat er alsnog asbestverdachte toepassingen aanwezig zijn onder de pannen.

Na 2009 werd het dak gerenoveerd. Oorspronkelijk waren er asbestverdachte dakleien. In principe zou deze weggehaald zijn geweest.

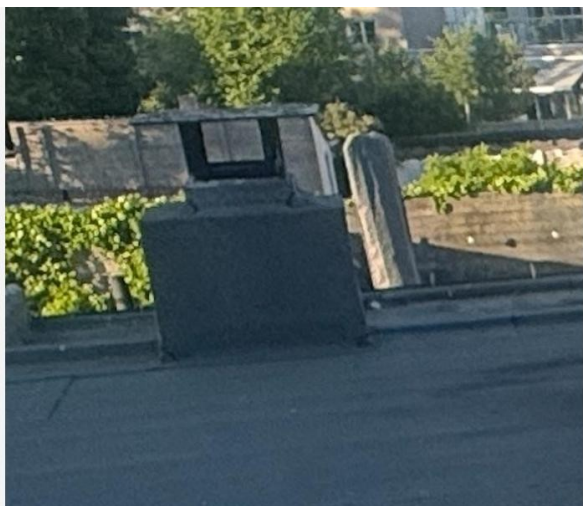
Visueel niet-asbestverdacht. In de schouw zouden asbestverdachte toepassingen aanwezig kunnen zijn.

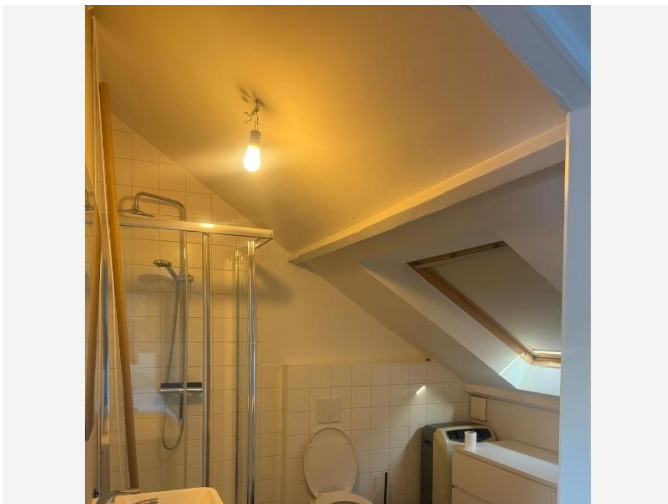
Achter het vals plafond zouden asbestverdachte toepassingen aanwezig zijn.

Dak is na 2009 volledig vernieuwd, dus in principe is de kans klein.

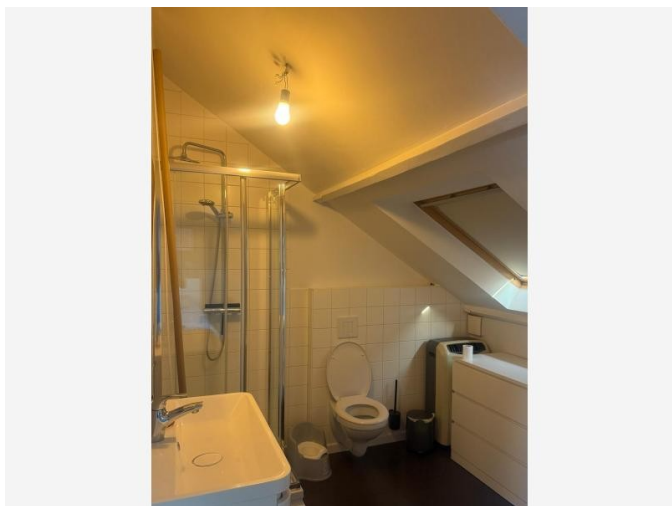
Achter de tegels zou asbestverdachte tegellijm aanwezig kunnen zijn.

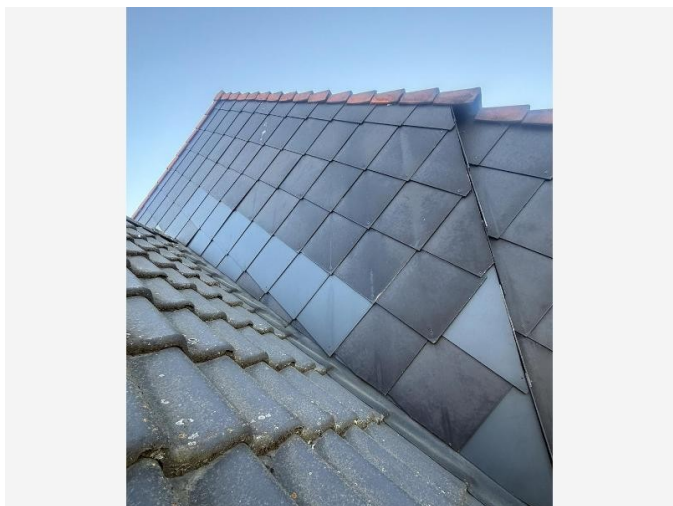
asbestverdacht. Behoort tot de (linker)buren.

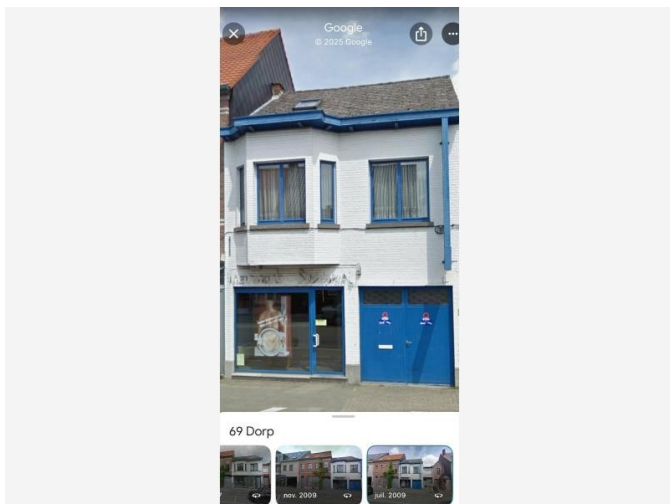
Geplaatst na 2009. Niet-asbestverdacht.

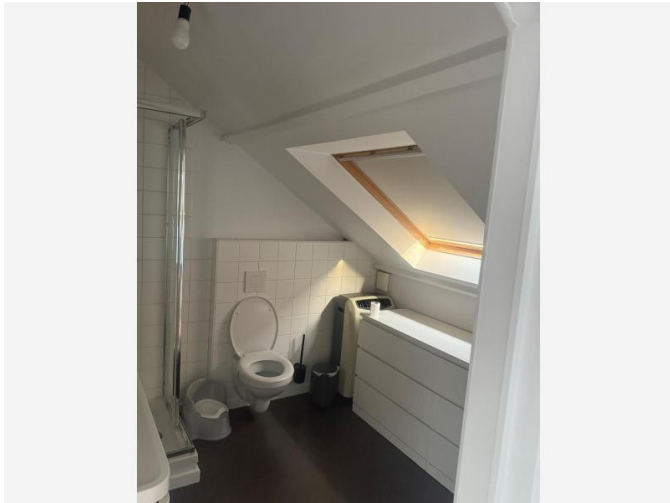
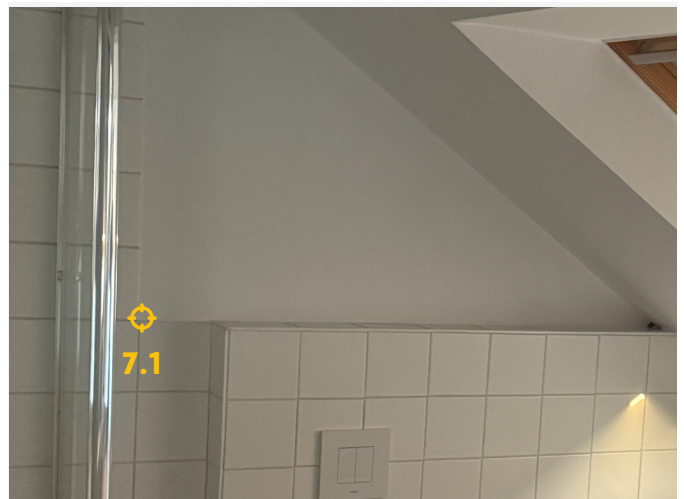
Geen asbest

| # | Type | Referentie | Resultaat |
|---|---|---|---|
| 7.1 | Mengmonster | M01 | Geen asbest |

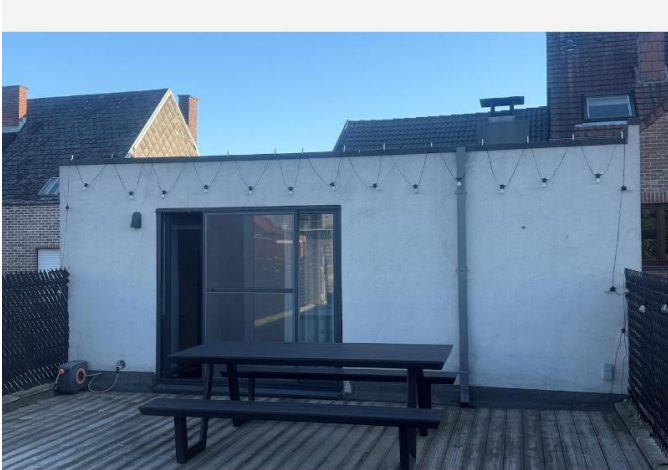
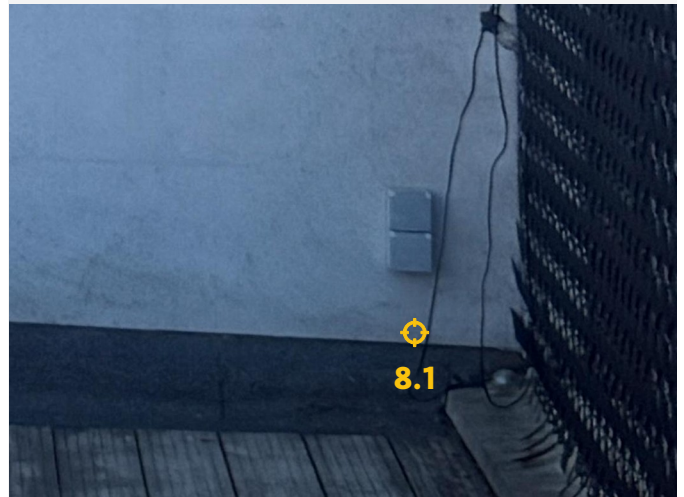
## Fiche 8: crepi terras

Geen asbest

| # | Type | Referentie | Resultaat |
|---|---|---|---|
| 8.1 | Mengmonster | M03 | Geen asbest |

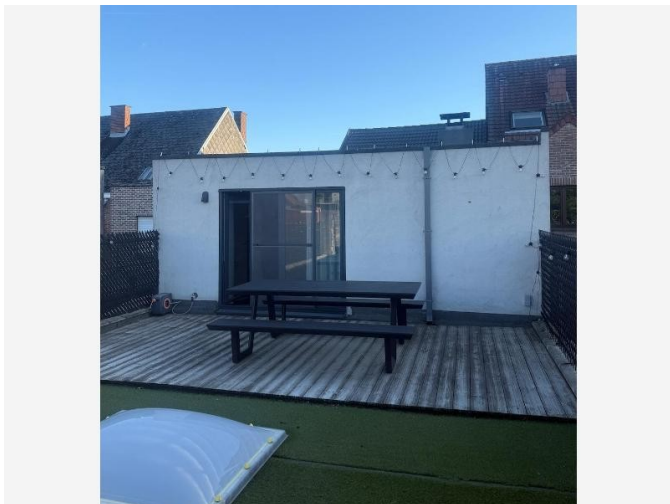
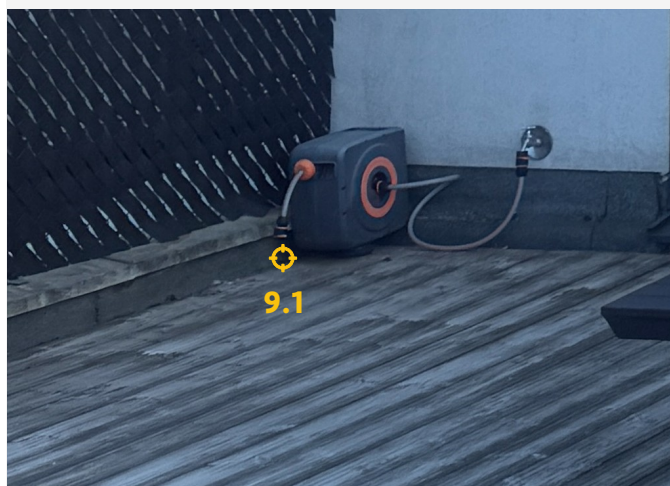
## Fiche 9: roofing

Geen asbest

| # | Type | Referentie | Resultaat |
|---|---|---|---|
| 9.1 | Puntmonster | M04 | Geen asbest |

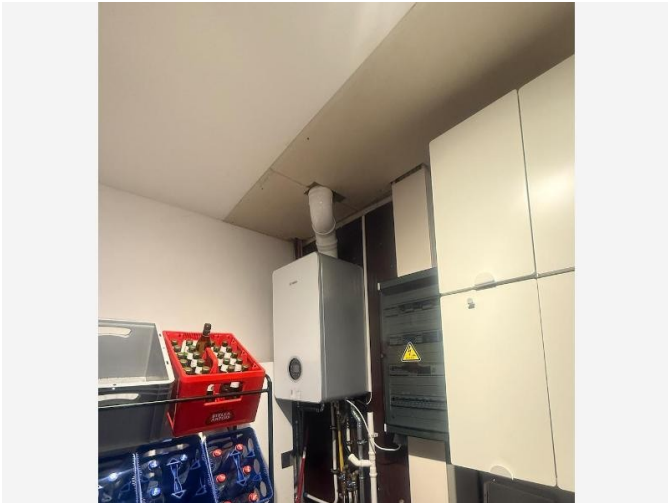
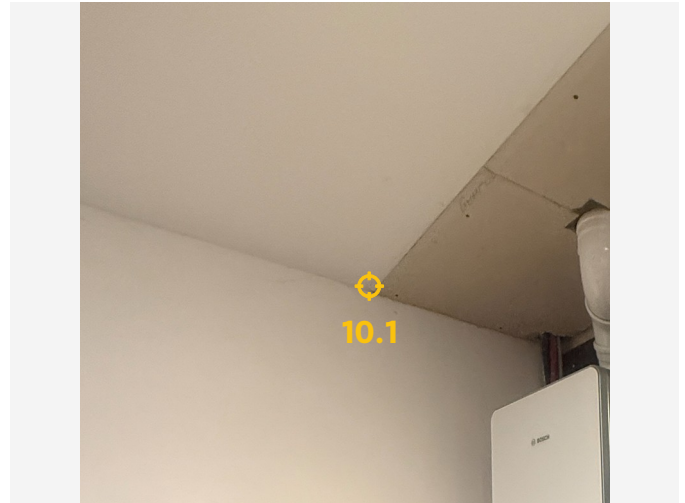
## Fiche 10: pleister plafond

Geen asbest

| # | Type | Referentie | Resultaat |
|---|---|---|---|
| 10.1 | Mengmonster | M02 | Geen asbest |
