# Asbestinventarisatetest

Advokaatstraat 171/0, 2850 Boom

Attestnummer : **20250430-000443.000**

Uitgegeven op : **30.04.2025**

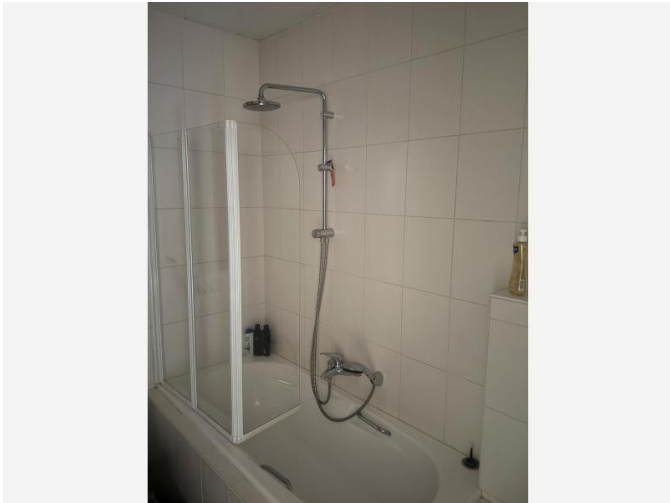
| Fiche 1: tegellijm..... | 11 |

Vrije foto

Achter de tegels zou asbestverdachte tegellijm aanwezig kunnen zijn. Best bemonsteren bij renovatiewerken.

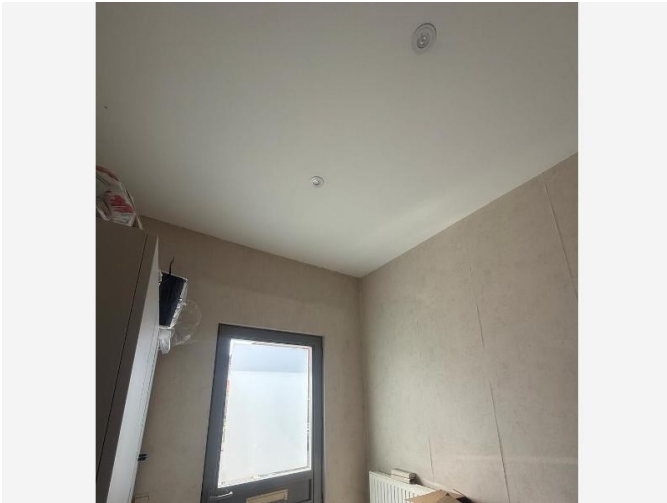
| Fiche 2: vals plafond..... | 12 |

Vrije foto

Achter het vals plafond zouden asbestverdachte toepassingen aanwezig kunnen zijn.

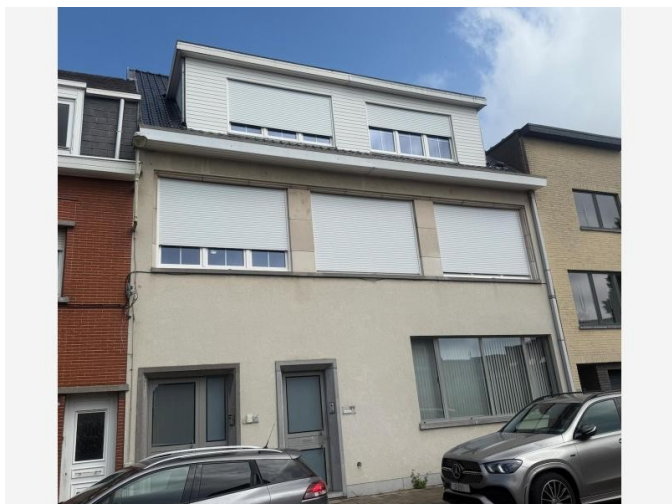
| Fiche 3: crepi..... | 13 |

Vrije foto

Aangelegd in 2002. (niet-asbestverdacht)

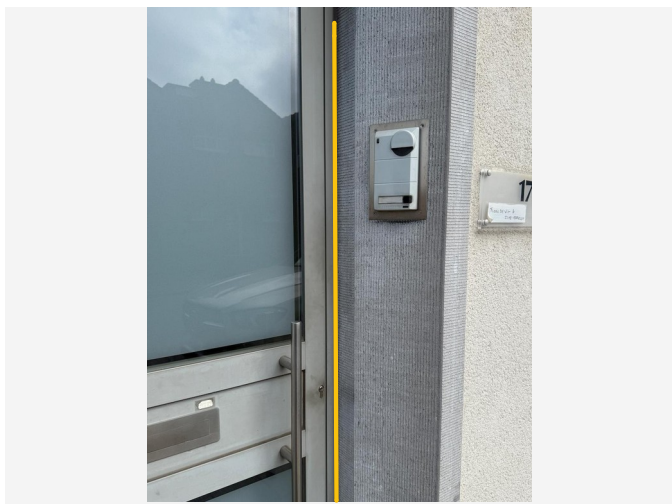
| Fiche 4: mastiek..... | 14 |

Vrije foto

niet-asbestverdacht.

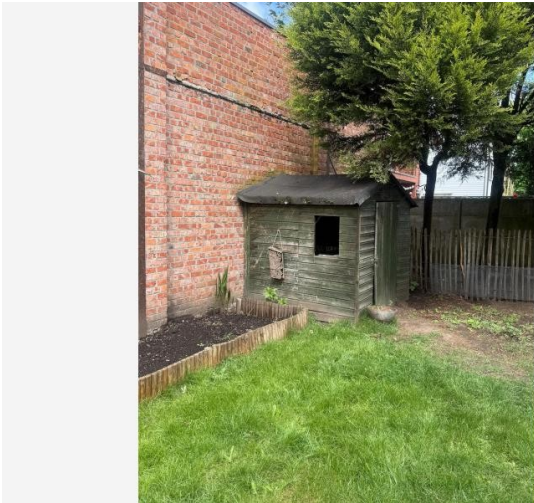
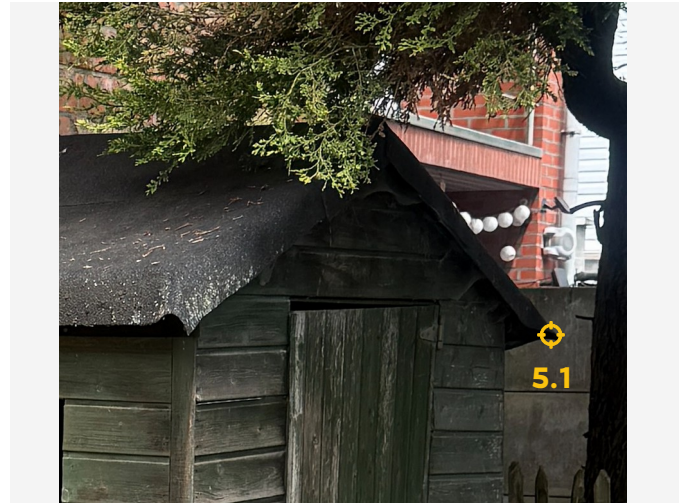
## Fiche 5: roofing tuinhuis

Geen asbest

Overzichtsfoto

Detailfoto

| # | Type | Referentie | Resultaat |
|---|---|---|---|
| 5.1 | Puntmonster | M01 | Geen asbest |

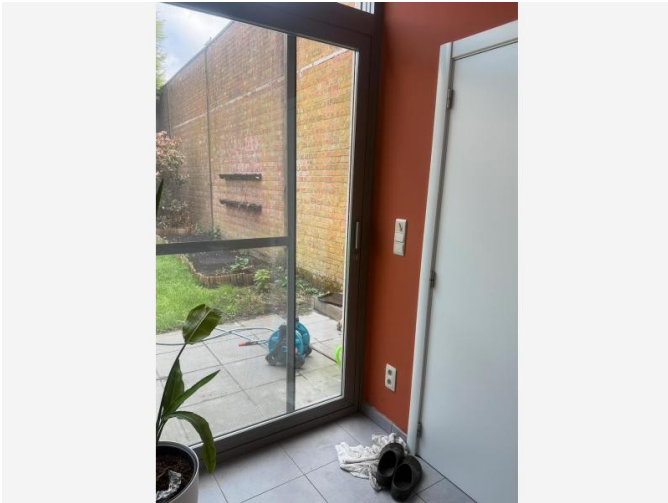
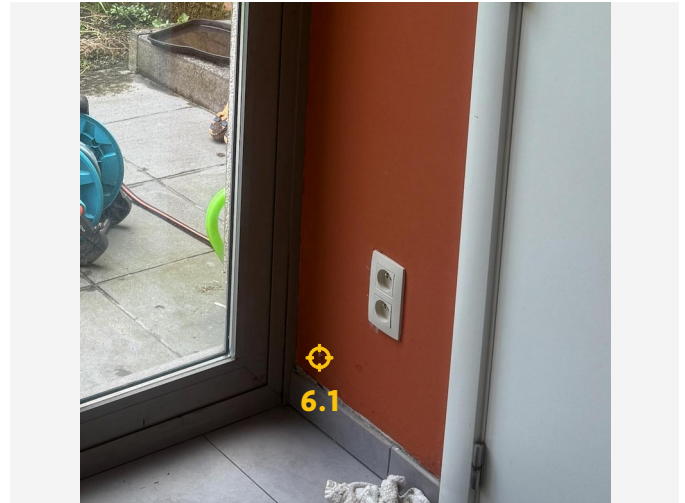
## Fiche 6: pleister muren

Geen asbest

Overzichtsfoto

Detailfoto

| # | Type | Referentie | Resultaat |
|---|---|---|---|
| 6.1 | Mengmonster | M02 | Geen asbest |
