# Asbestinventarisatetest

Reetlei 30, 2580 Putte

Attestnummer : 20250306-000329.000

Uitgegeven op : 06.03.2025

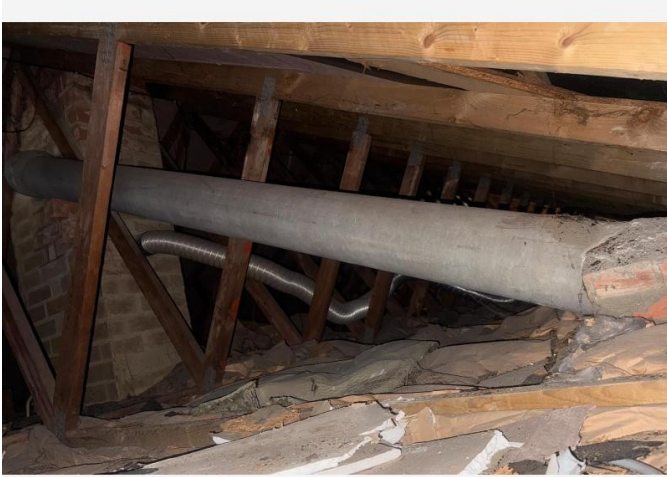
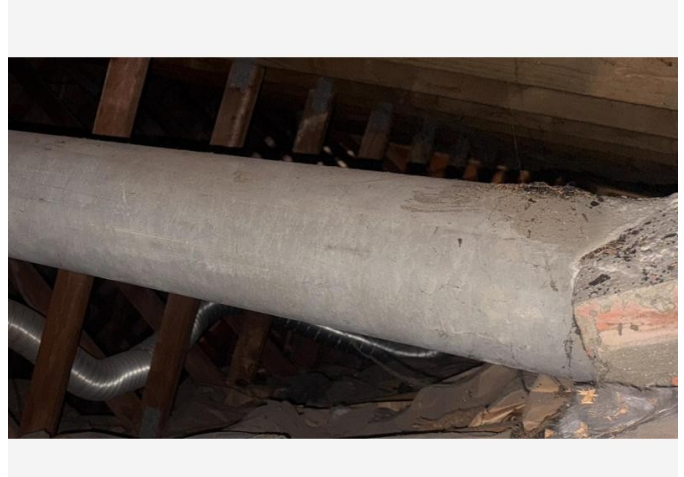
Het asbestmateriaal valt onder de mijlpaal van 2040.

| Eindbeoordeling materiaalrisico | Verhoogd materiaalrisico en/of verhoogde kans op vezelvrijgave |

| Asbestsoort (vezeltype) | Crocidoliet aanwezig |
| Toestand van het materiaal | Licht beschadigd, licht verweerd. Intact calciumsilicaatmateriaal of categorie III 'gebondenheid' |

| Beschrijving | cementbuis zolder |

- Zorg voor een veilig beheer. Vermijd het beschadigen van het asbestmateriaal. Controleer de toestand jaarlijks op wijzigingen.
- Zorg voor een veilig beheer en verwijder dit asbestmateriaal wanneer het bij werken eenvoudig bereikbaar wordt. Controleer de toestand jaarlijks op wijzigingen.
- Verwijder dit asbestmateriaal zo snel mogelijk. Volg de toestand goed op.

- Eenvoudige handelingen: enkel door erkend asbestverwijderaar  
Gelet op de locatie en omvang, best door een erkend asbestverwijderaar laten weghalen.

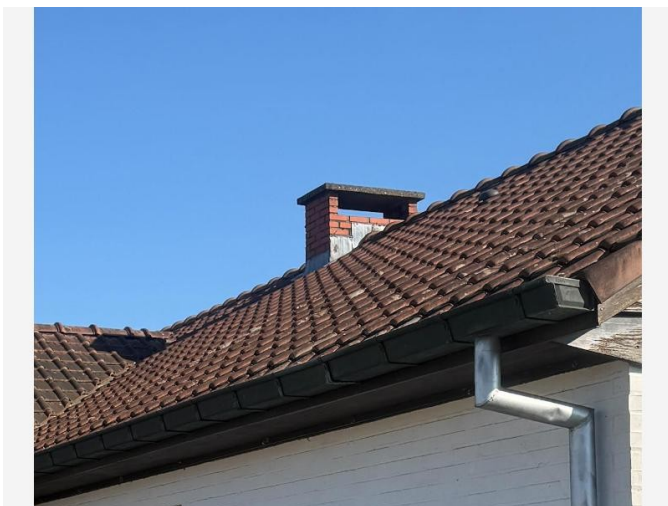
*Situeringfoto*

**Reden:** Het te onderzoeken materiaal situeert zich hoger dan 3,50 m te rekenen vanaf een veilige ondergrond

**Uitleg van de asbestdeskundige:** hoogte hoger dan 3,50m.

visueel niet-asbestverdacht.

Er zouden achterliggende asbesttoepassingen verborgen kunnen zijn in de schouw.

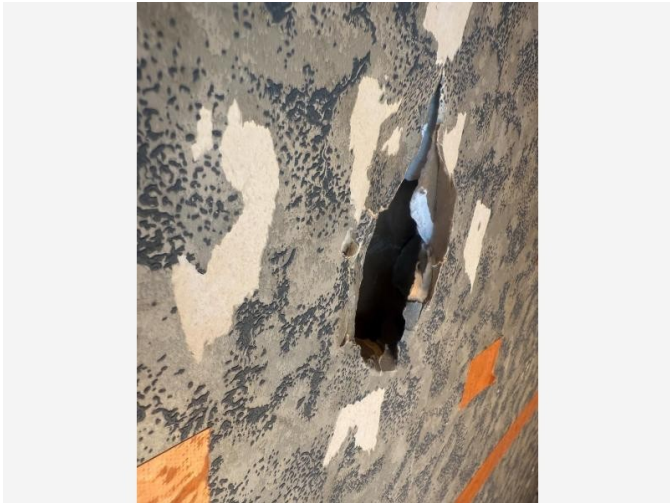
muren uit gipskartonplaten.

Er zouden achterliggende asbesttoepassingen verborgen kunnen zijn.

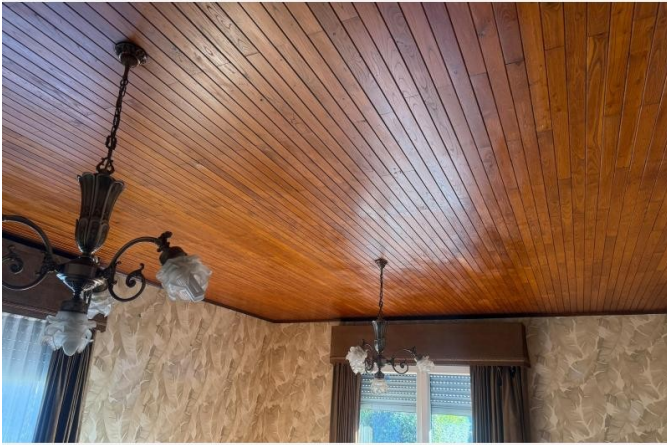
Er zouden achterliggende asbesttoepassingen verborgen kunnen zijn achter het vals plafond.

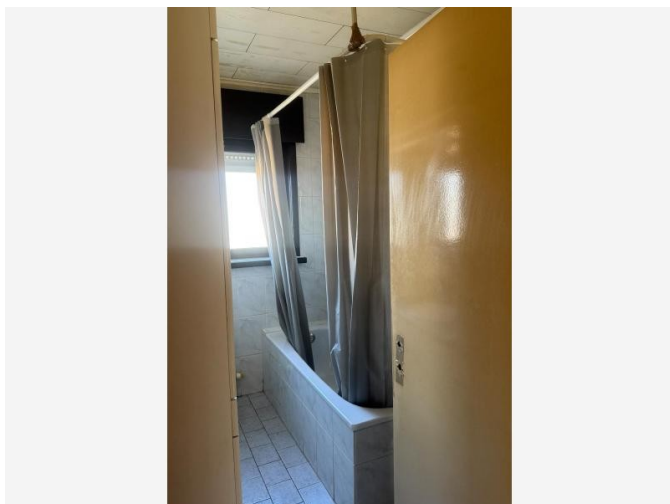
Achter de tegels zou asbesthoudende tegellijm gebruikt kunnen worden.

Bij renovatiewerken, best laten bemonsteren.

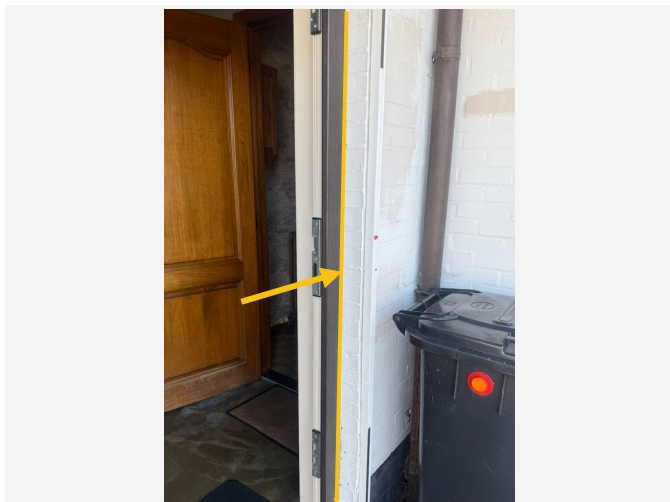
geen (asbestverdacht) mastiek waargenomen.

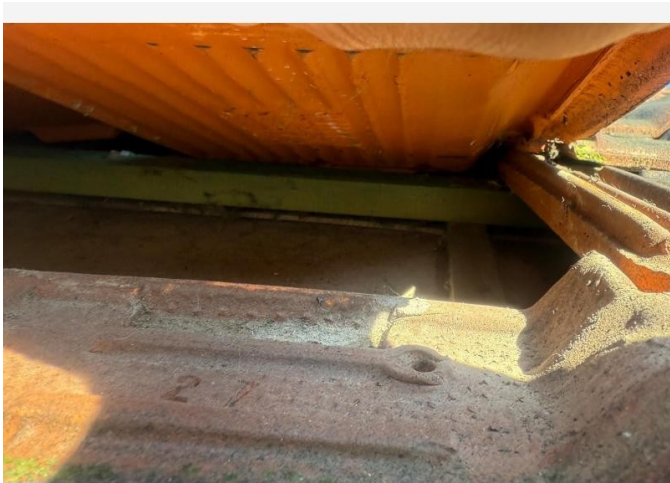
onderdakplaten waargenomen die negatief werden bemonsterd (M01)

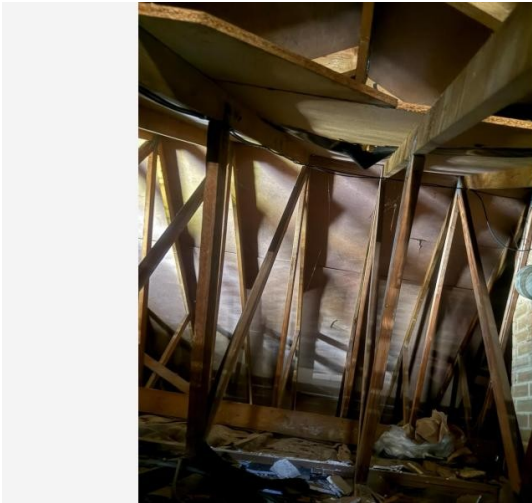
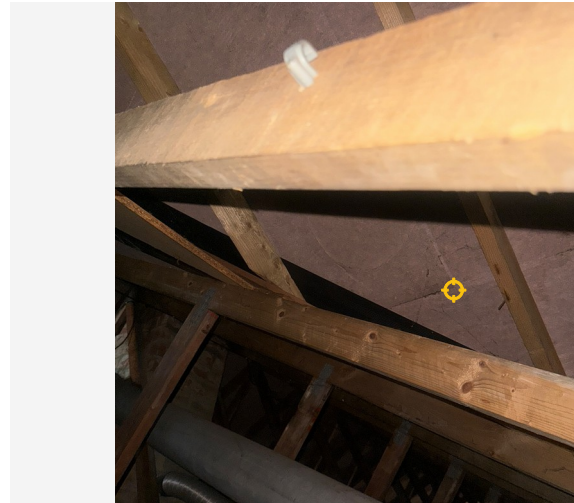
## Fiche 8: onderdakplaten

### Conclusie

Geen asbest

| # | Type | Referentie | Resultaat |
|---|---|---|---|
| 8.1 | Puntmonster | M01 | Geen asbest |
