# Asbestinventarisatetest

Waversesteenweg 61, 2580 Putte

Attestnummer : 20250425-000297.000

**Niet-asbestveilig**

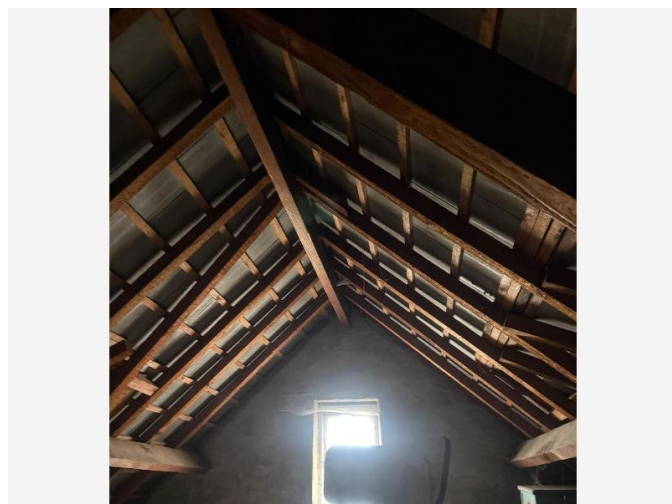
| Eindbeoordeling materiaalrisico | Hoog materiaalrisico en/of hoge kans op vezelvrijgave |

| Gebondenheid | Categorie 1: hechtgebonden in oorsprong |
| Asbestsoort (vezeltype) | Crocidoliet aanwezig |
| Asbestconcentratie | Laag (< 50%) |
| Afschermingsgraad van het gehele materiaal | Geheel of deels (ook) vrij aan de binnenlucht |
| Toestand van het materiaal | Matig beschadigd, matig verweerd |

| Beschrijving | dakleien |
| Asbestmateriaal | Dak- en gevelbekleding - Lei, shingle |

Dringend verwijderen

- Zorg voor een veilig beheer. Vermijd het beschadigen van het asbestmateriaal. Controleer de toestand jaarlijks op wijzigingen.
- Zorg voor een veilig beheer en verwijder dit asbestmateriaal wanneer het bij werken eenvoudig bereikbaar wordt. Controleer de toestand jaarlijks op wijzigingen.
- Verwijder dit asbestmateriaal zo snel mogelijk. Volg de toestand goed op.

- Eenvoudige handelingen: mag via doe-het-zelf of door werknemer(s) met opleidingsattest eenvoudige handelingen  
U mag deze toepassing zelf verwijderen, inachtneming van de nodige veiligheidsmaatregelen. Niet breken.

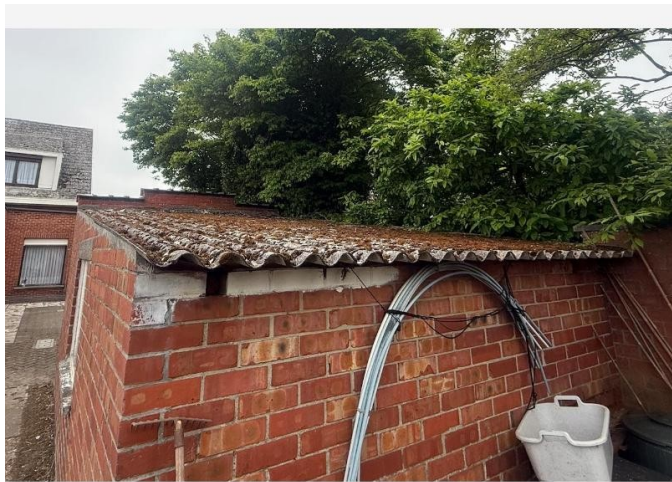
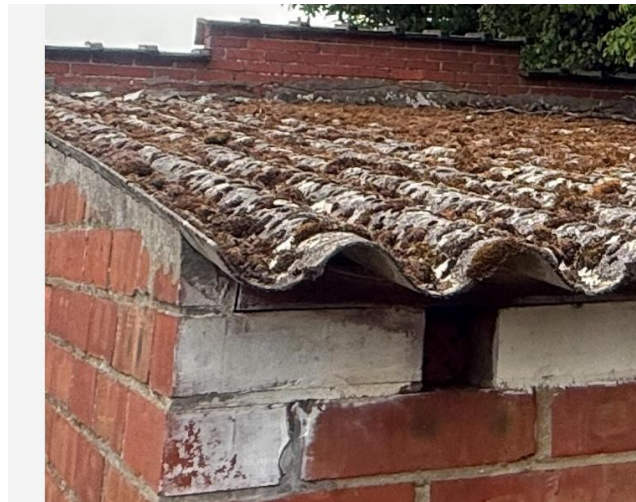
| Eindbeoordeling materiaalsrisico | Verhoogd materiaalsrisico en/of verhoogde kans op vezelvrijgave |

| Gebondenheid | Categorie 1: hechtgebonden in oorsprong |
| Asbestsoort (vezeltype) | Crocidoliet aanwezig |
| Afschermingsgraad van het gehele materiaal | Geheel of deels vrij aan de buitenlucht |
| Toestand van het materiaal | Matig beschadigd, matig verweerd |

| Beschrijving | golfplaten (cement) |
| Asbestmateriaal | Dak- en gevelbekleding - Golfplaat |

Het asbestmateriaal valt onder de mijlpaal van 2034.

Verwijderen

- Zorg voor een veilig beheer. Vermijd het beschadigen van het asbestmateriaal. Controleer de toestand jaarlijks op wijzigingen.
- Zorg voor een veilig beheer en verwijder dit asbestmateriaal wanneer het bij werken eenvoudig bereikbaar wordt. Controleer de toestand jaarlijks op wijzigingen.
- Verwijder dit asbestmateriaal zo snel mogelijk. Volg de toestand goed op.

- Eenvoudige handelingen: mag via doe-het-zelf of door werknemer(s) met opleidingsattest eenvoudige handelingen  
U mag deze toepassing zelf verwijderen, inachtneming van de nodige veiligheidsmaatregelen. Vermijd het breken.

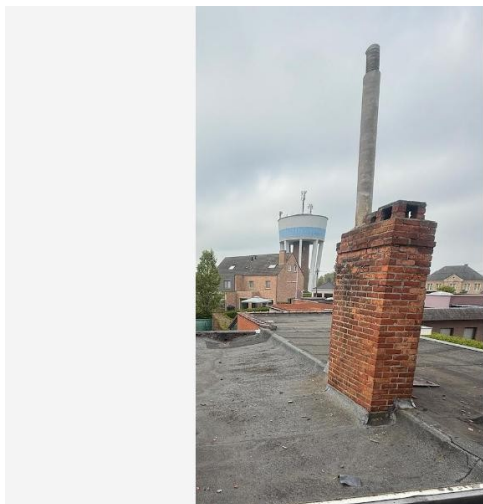
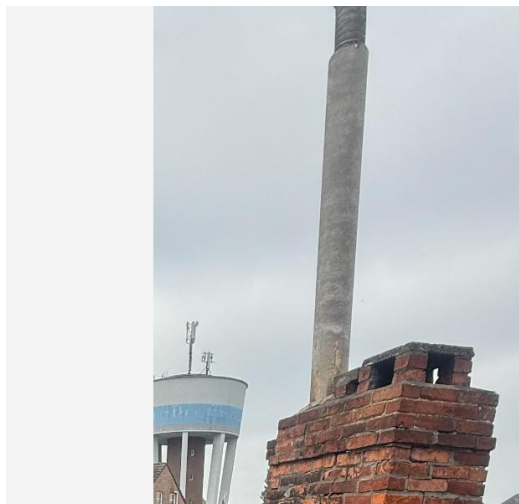
| Eindbeoordeling materiaalisico | Laag materiaalisico en/of verlaagde kans op vezelvrijgave |

| Asbestsoort (vezeltype) | Crocidoliet aanwezig |
| Toestand van het materiaal | Licht beschadigd, licht verweerd. Intact calciumsilicaatmateriaal of categorie III 'gebondenheid' |

| Beschrijving | cementbuis/schouw plat dak hoofdgebouw |
| Asbestmateriaal | Buis, koker, leiding, pijp, doorvoer |

Het asbestmateriaal valt onder de mijlpaal van 2040.

Zorgvuldig beheren

- Zorg voor een veilig beheer. Vermijd het beschadigen van het asbestmateriaal. Controleer de toestand jaarlijks op wijzigingen.
- Zorg voor een veilig beheer en verwijder dit asbestmateriaal wanneer het bij werken eenvoudig bereikbaar wordt. Controleer de toestand jaarlijks op wijzigingen.

- Eenvoudige handelingen: enkel door erkend asbestverwijderaar  
Gelet op de ligging en omvang, best laten weghalen door een erkend asbestverwijderaar.

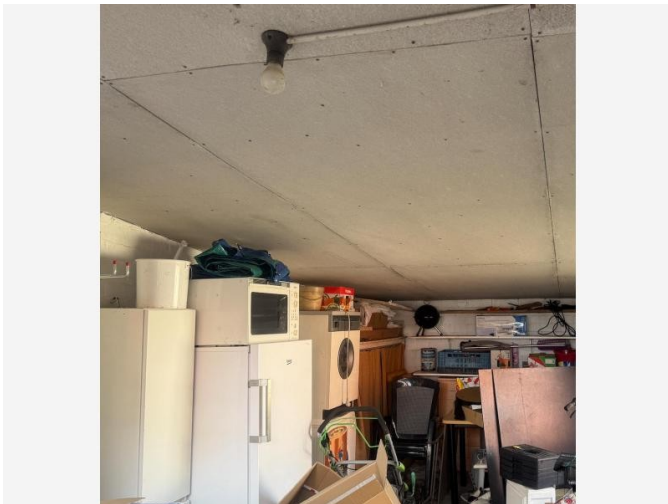
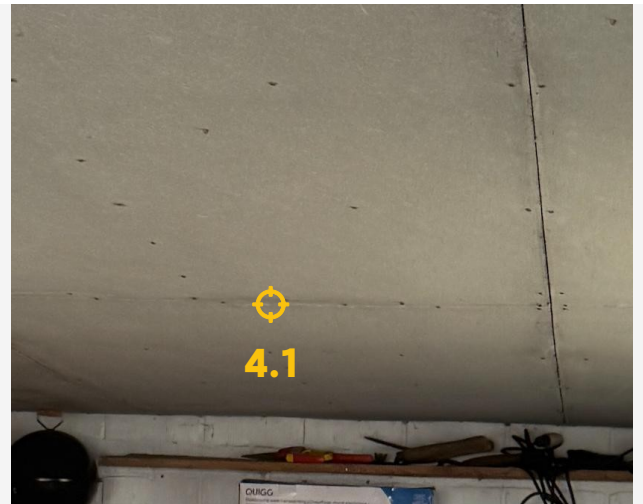
| Eindbeoordeling materiaalarisico | Laag materiaalarisico en/of verlaagde kans op vezelvrijgave |

| Asbestsoort (vezeltype) | Alleen chrysotiel |
| Toestand van het materiaal | Licht beschadigd, licht verweerd. Intact calciumsilicaatmateriaal of categorie III 'gebondenheid' |

| # | Type | Referentie | Resultaat |
|---|---|---|---|
| 4.1 | Puntmonster | M04 | Chrysotiel |

| Beschrijving | onderdakplaten garage |
| Asbestmateriaal | Plaat, paneel, tablet - Type Menuiserite |

Het asbestmateriaal valt onder de mijlpaal van 2040.

Zorgvuldig beheren

- Zorg voor een veilig beheer. Vermijd het beschadigen van het asbestmateriaal. Controleer de toestand jaarlijks op wijzigingen.
- Zorg voor een veilig beheer en verwijder dit asbestmateriaal wanneer het bij werken eenvoudig bereikbaar wordt. Controleer de toestand jaarlijks op wijzigingen.

- Eenvoudige handelingen: mag via doe-het-zelf of door werknemer(s) met opleidingsattest eenvoudige handelingen  
U mag deze toepassing zelf verwijderen, inachtneming van de nodige veiligheidsmaatregelen. Vermijd het breken.

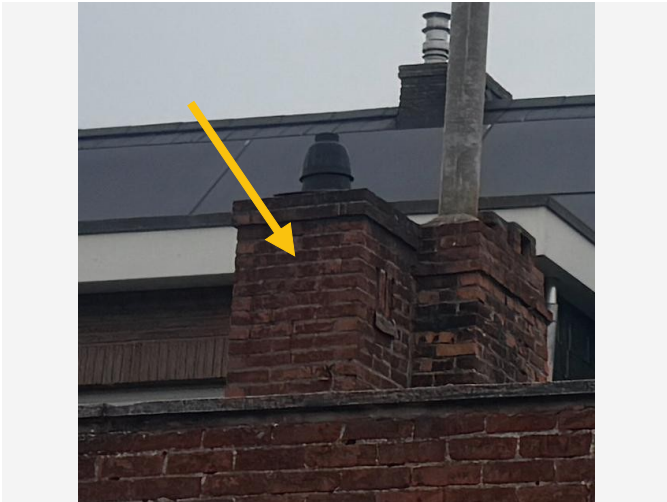
## Fiche 5: schouw plat dak hoofdgebouw (net achter cementbuis)

**Reden:** Er is geen volledige risicobeoordeling mogelijk

**Uitleg van de asbestdeskundige:** Visueel niet-asbestverdacht.

Er zouden asbestverdachte toepassingen aanwezig kunnen zijn in de schouw zelf.

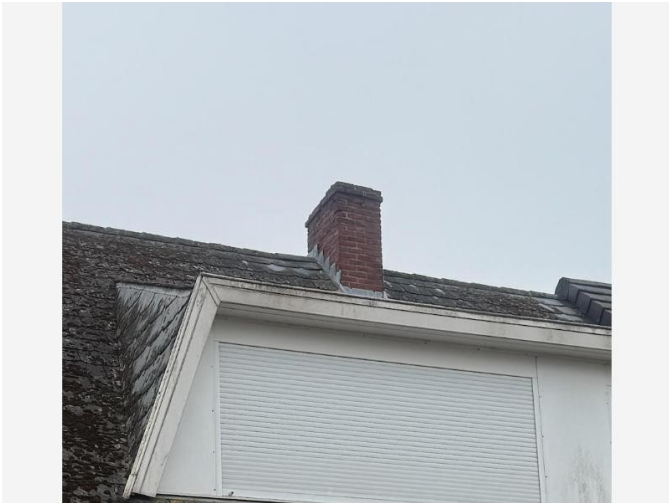
**Reden:** Er is geen volledige risicobeoordeling mogelijk

**Uitleg van de asbestdeskundige:** Visueel niet-asbestverdacht.

Er zouden asbestverdachte toepassingen aanwezig kunnen zijn in de schouw zelf.

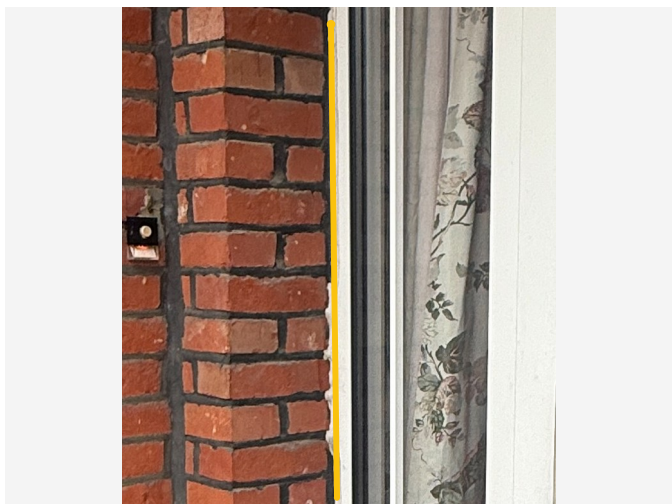
niet-asbestverdacht.

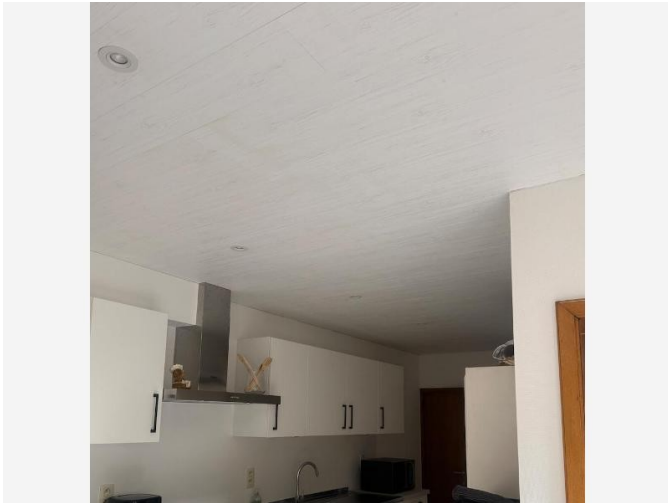
Achter het vals plafond zou asbestverdachte toepassingen aanwezig kunnen zijn.

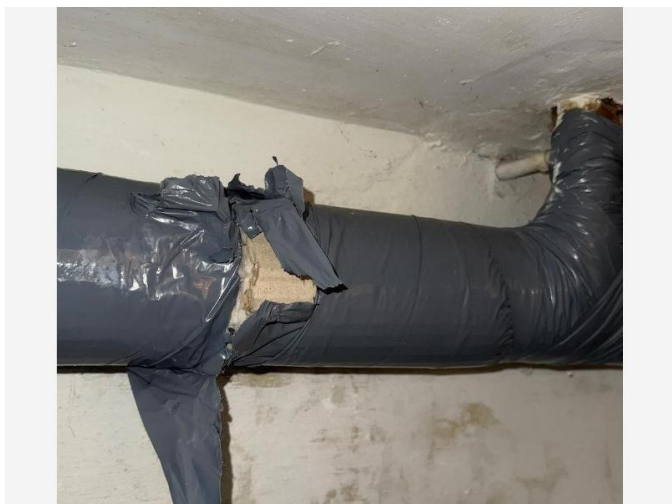
niet-asbestverdacht.

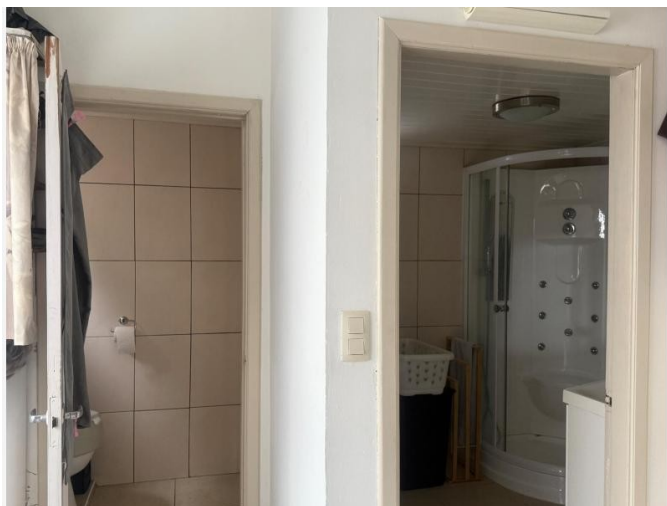
Achter de tegels zou asbestverdacht tegellijm aanwezig kunnen zijn. Best bemonsteren bij renovatiewerken.

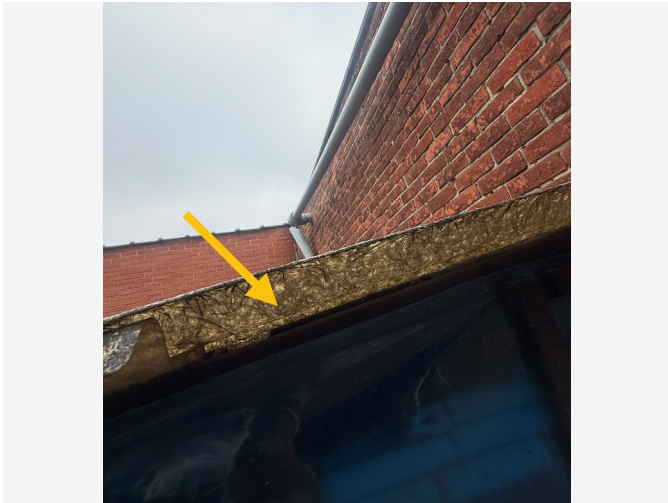
niet-asbestverdacht.

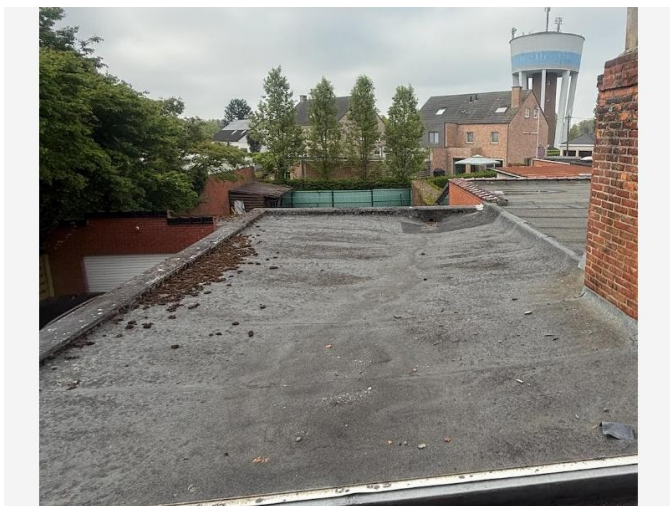
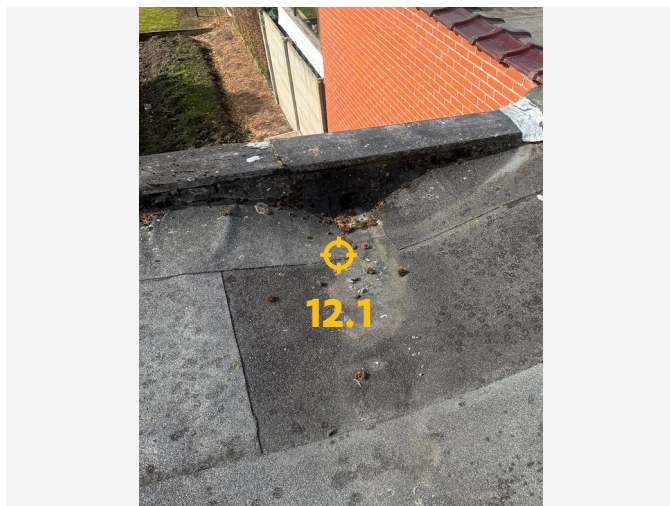
## Fiche 12: roofing

Geen asbest

| # | Type | Referentie | Resultaat |
|---|---|---|---|
| 12.1 | Puntmonster | M03 | Geen asbest |

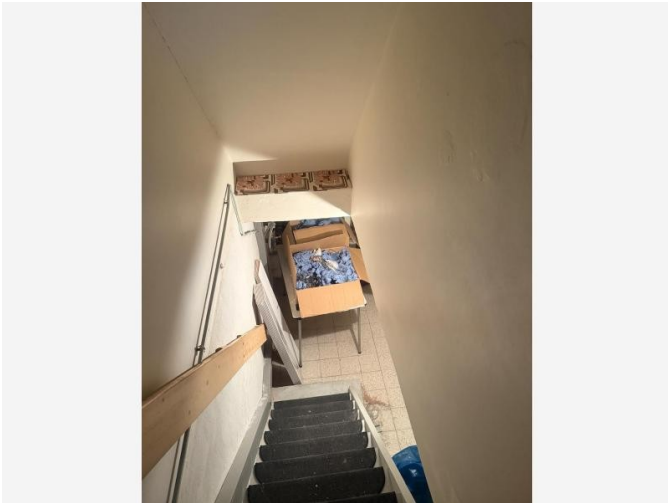
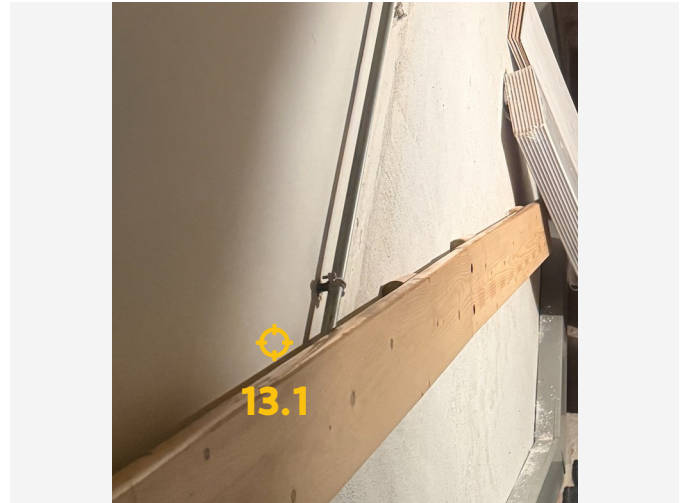
## Fiche 13: pleister muren

Geen asbest

| # | Type | Referentie | Resultaat |
|---|---|---|---|
| 13.1 | Mengmonster | M01 | Geen asbest |

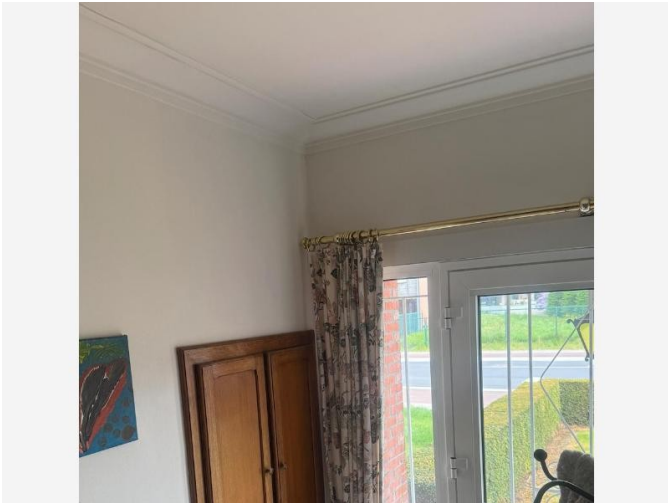
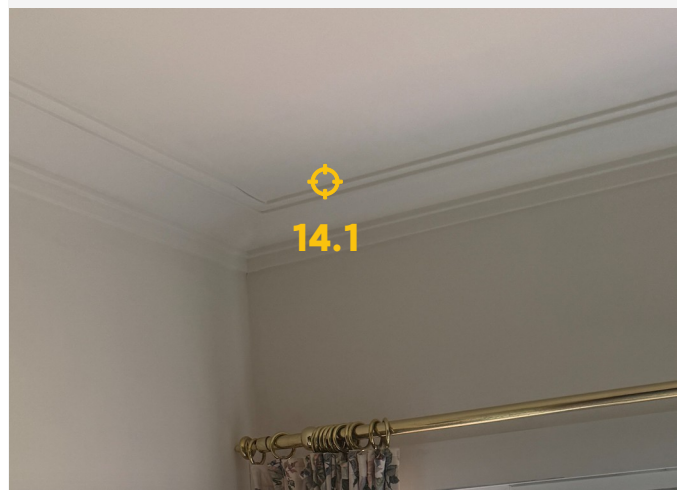
## Fiche 14: pleister plafond

Geen asbest
