# Asbestinventarisat attest

Vlamingenstraat 20, 2812 Mechelen

Attestnummer : 20250507-000459.000

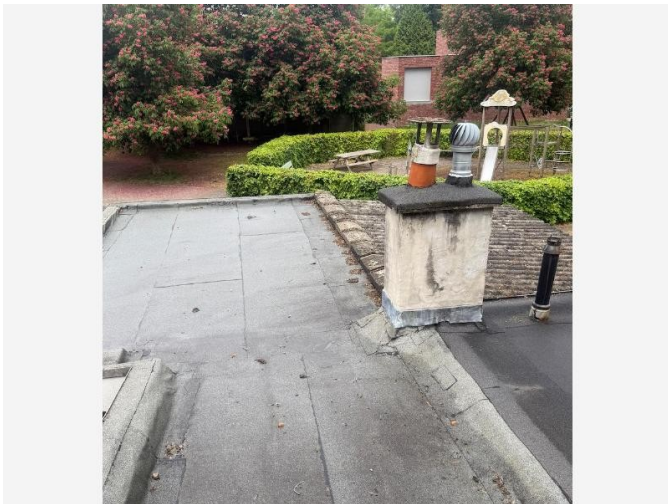
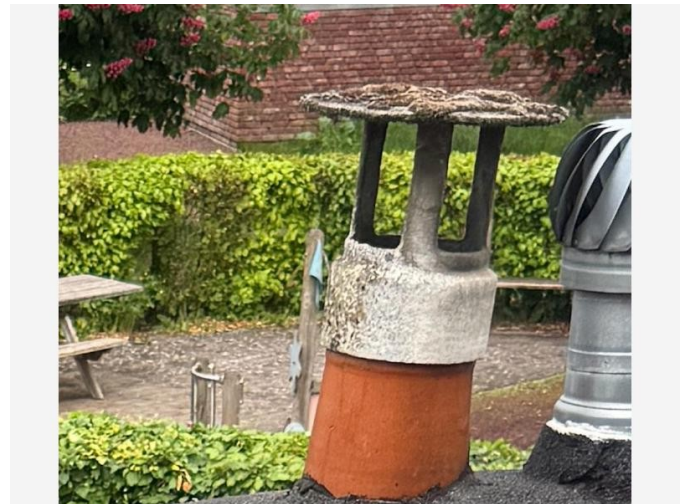
Het asbestmateriaal valt onder de mijlpaal van 2034.

Verwijderen

| Eindbeoordeling materiaalisico | Verhoogd materiaalisico en/of verhoogde kans op vezelvrijgave |

| Asbestsoort (vezeltype) | Crocidoliet aanwezig |
| Toestand van het materiaal | Matig beschadigd, matig verweerd |

| Beschrijving | schouwhoed |
| Asbestmateriaal | Schouwhoed, ventilatiekap (anti-windval) |

- Zorg voor een veilig beheer. Vermijd het beschadigen van het asbestmateriaal. Controleer de toestand jaarlijks op wijzigingen.
- Zorg voor een veilig beheer en verwijder dit asbestmateriaal wanneer het bij werken eenvoudig bereikbaar wordt. Controleer de toestand jaarlijks op wijzigingen.
- Verwijder dit asbestmateriaal zo snel mogelijk. Volg de toestand goed op.

- Eenvoudige handelingen: mag via doe-het-zelf of door werknemer(s) met opleidingsattest eenvoudige handelingen  
U mag deze toepassing zelf verwijderen, inachtneming van de nodige veiligheidsmaatregelen. Vermijd het breken.

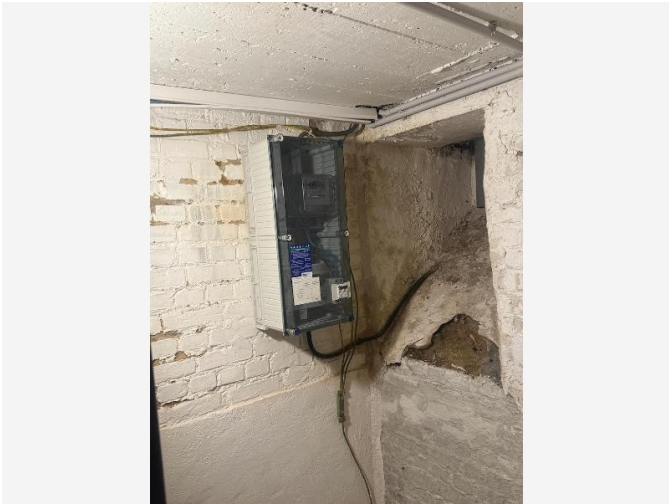
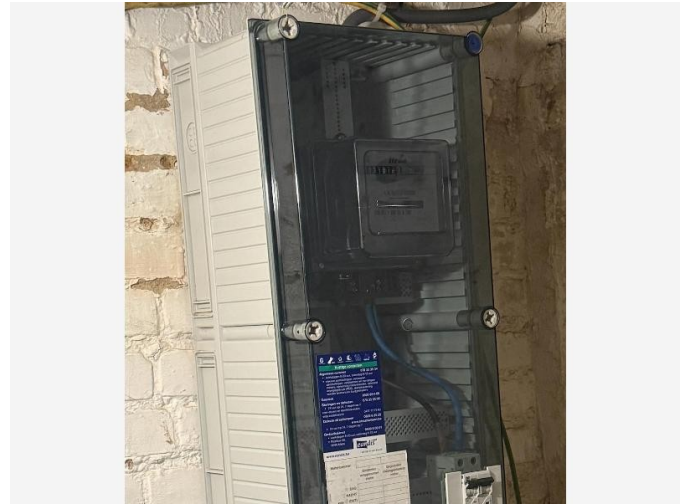
Het asbestmateriaal valt onder de mijlpaal van 2040.

Zorgvuldig beheren

| Eindbeoordeling materiaalrisico | Zeer laag materiaalrisico en/of zeer lage kans op vezelvrijgave |

| Asbestsoort (vezeltype) | Crocidoliet aanwezig |
| Toestand van het materiaal | Onbeschadigd, niet verweerd |

| Beschrijving | meterkast |
| Asbestmateriaal | Plaat, paneel, tablet - Type Bakeliet |

- Zorg voor een veilig beheer. Vermijd het beschadigen van het asbestmateriaal. Controleer de toestand jaarlijks op wijzigingen.
- Zorg voor een veilig beheer en verwijder dit asbestmateriaal wanneer het bij werken eenvoudig bereikbaar wordt. Controleer de toestand jaarlijks op wijzigingen.

- Eenvoudige handelingen: mag via doe-het-zelf of door werknemer(s) met opleidingsattest eenvoudige handelingen  
De meterkast is waarschijnlijk eigendom van Fluvius. In dat geval mag u deze niet zelf verwijderen. Neem bij vragen contact op met Fluvius.

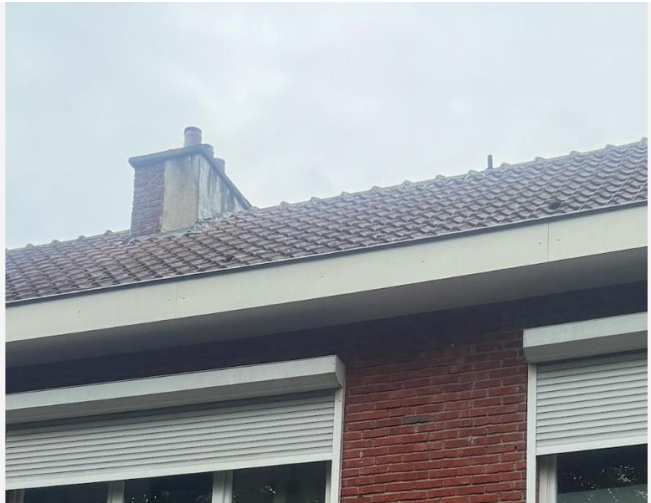
**Reden:** Het te onderzoeken materiaal situeert zich hoger dan 3,50 m te rekenen vanaf een veilige ondergrond

**Uitleg van de asbestdeskundige:** Visueel niet-asbestverdacht.

Er zouden asbestverdachte toepassingen aanwezig kunnen zijn in de schouw zelf.

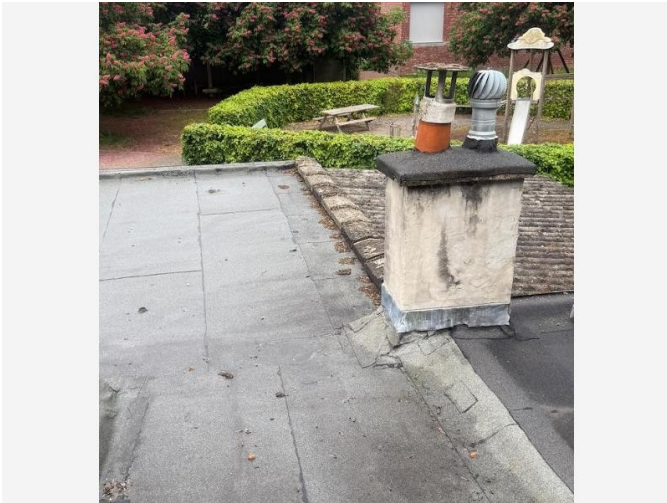
**Reden:** Er is geen volledige risicobeoordeling mogelijk

**Uitleg van de asbestdeskundige:** Schouwhoud is asbestverdacht.

Schouwpijp zelf is visueel niet-asbestverdacht.

Wel zouden er in de schouw zelf asbestverdachte toepassingen aanwezig kunnen zijn.

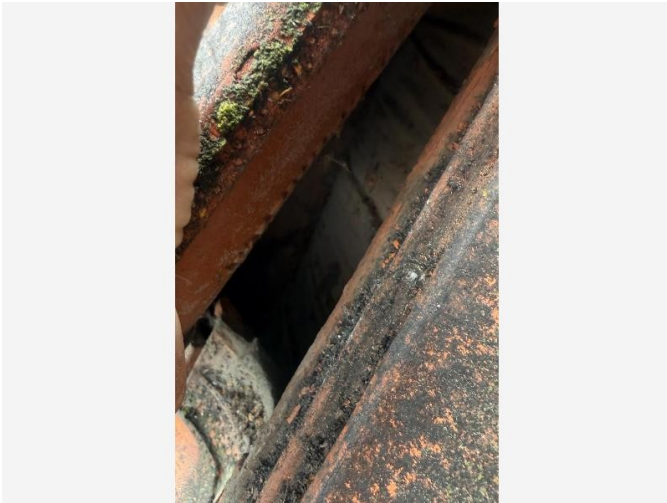
Er werden geen asbestverdachte toepassingen waargenomen.

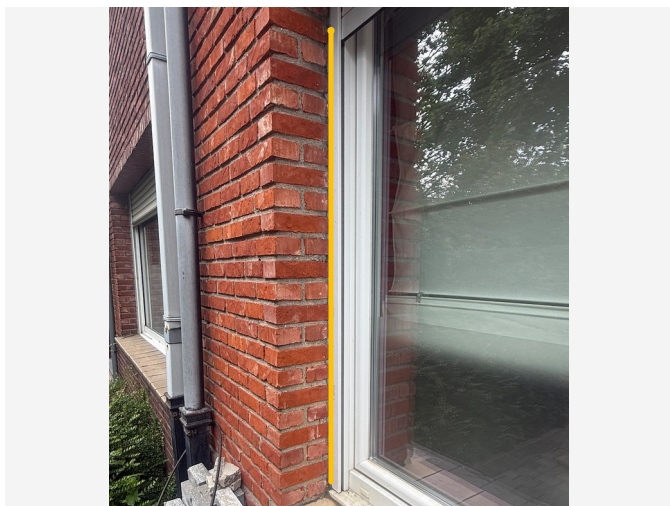
niet-asbestverdacht.

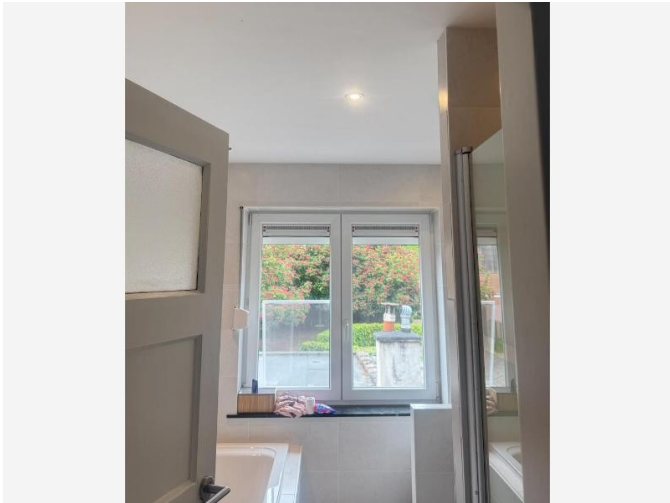
Achter de tegels zou asbestverdacht tegellijm aanwezig kunnen zijn. Best bemonsteren bij renovatiewerken.

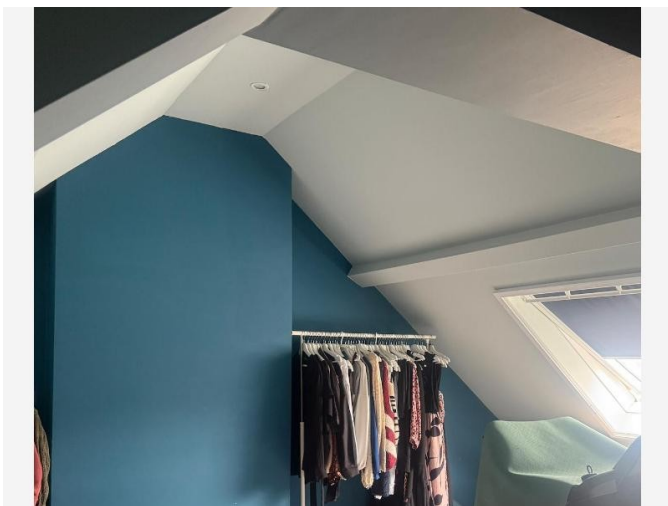
Achter het vals plafond zouden asbestverdachte toepassingen aanwezig kunnen zijn. Niets waargenomen onder de dakpannen.

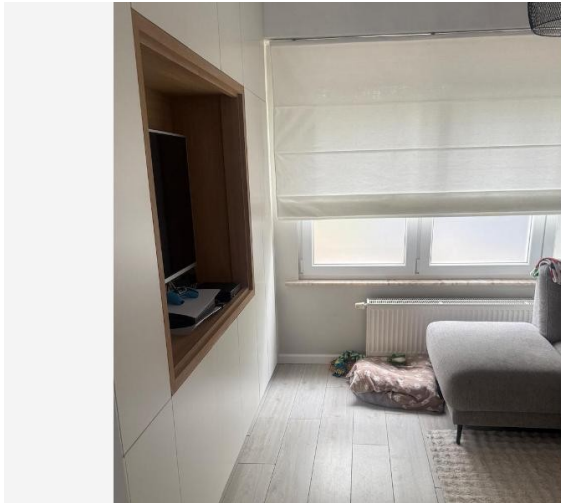
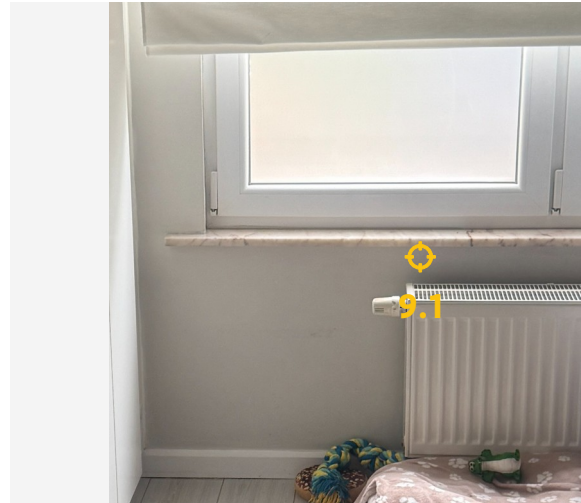
## Fiche 9: pleister muren

Geen asbest

| # | Type | Referentie | Resultaat |
|---|---|---|---|
| 9.1 | Mengmonster | M01 | Geen asbest |

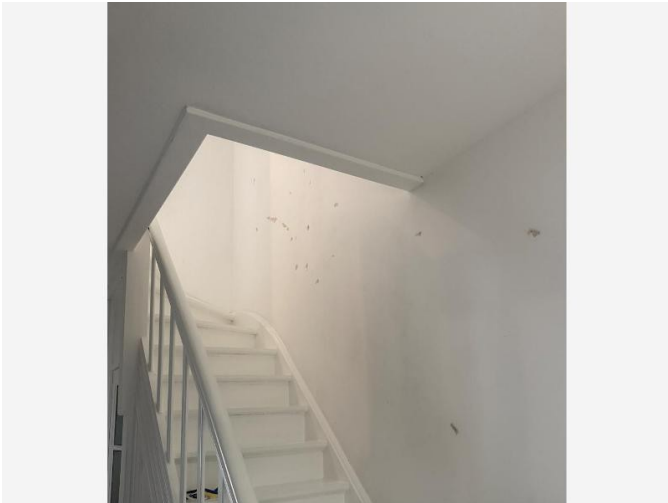
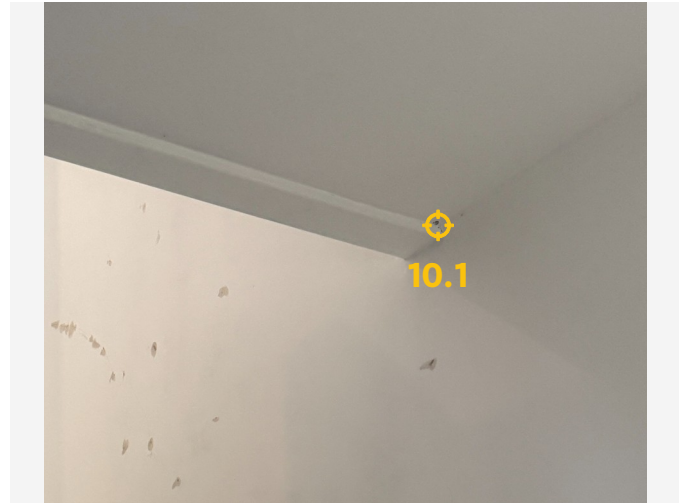
## Fiche 10: pleister plafond

Geen asbest

| # | Type | Referentie | Resultaat |
|---|---|---|---|
| 10.1 | Mengmonster | M02 | Geen asbest |
