# Asbestinventarisatetest

Mechelbaan 766, 2580 Putte

Attestnummer : 20241226-000231.000

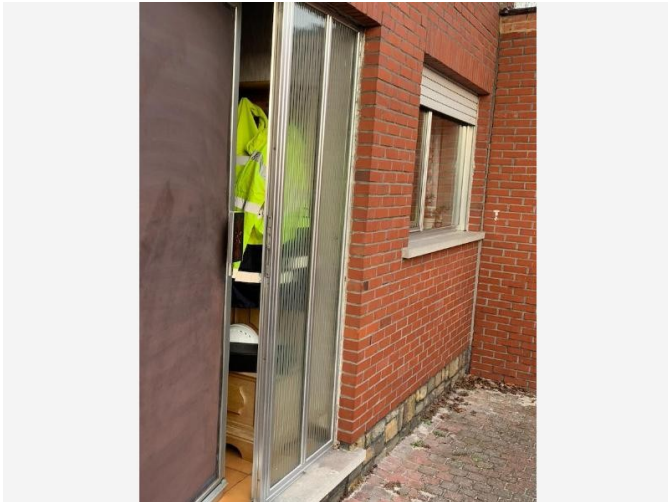
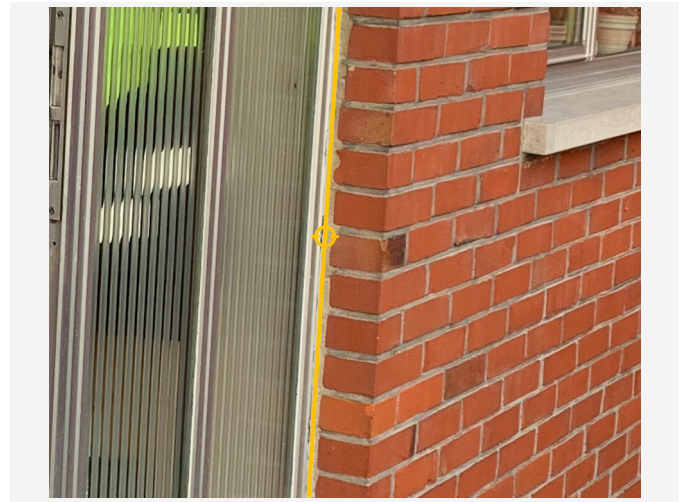
Het asbestmateriaal valt onder de mijlpaal van 2040.

| Eindbeoordeling materiaalrisico | Verhoogd materiaalrisico en/of verhoogde kans op vezelvrijgave |

| Gebondenheid | Categorie 1: hechtgebonden in oorsprong |
| Asbestsoort (vezeltype) | Alleen chrysotiel |
| Asbestconcentratie | Laag (< 50%) |
| Afschermingsgraad van het gehele materiaal | Geheel of deels vrij aan de buitenlucht |
| Toestand van het materiaal | Matig beschadigd, matig verweerd |

| # | Type | Referentie | Resultaat |
|---|---|---|---|
| 1.1 | Puntmonster | M02 | Chrysotiel |

| Beschrijving | mastiek |
| Asbestmateriaal | In-situ afwerkingslagen - Pasta, stopverf, voegsel, stopsel, vulsel, mastiek, kitten, ... |

Verwijderen

- Zorg voor een veilig beheer. Vermijd het beschadigen van het asbestmateriaal. Controleer de toestand jaarlijks op wijzigingen.
- Zorg voor een veilig beheer en verwijder dit asbestmateriaal wanneer het bij werken eenvoudig bereikbaar wordt. Controleer de toestand jaarlijks op wijzigingen.
- Verwijder dit asbestmateriaal zo snel mogelijk. Volg de toestand goed op.

- Eenvoudige handelingen: mag via doe-het-zelf of door werknemer(s) met opleidingsattest eenvoudige handelingen  
Enkel door een werknemer met opleidingsattest éénvoudige handelingen of erkend asbestverwijderaar.  
Losgebonden asbestvezels tijdens het verwijderen (met een aangepaste stofzuiger).
- Eenvoudige handelingen: enkel door erkend asbestverwijderaar  
Enkel door een werknemer met opleidingsattest éénvoudige handelingen of erkend asbestverwijderaar.

Losgebonden asbestvezels tijdens het verwijderen (met een aangepaste stofzuiger).

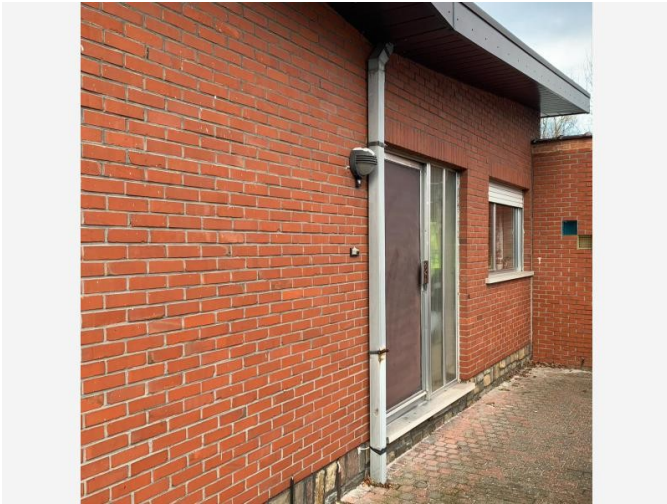
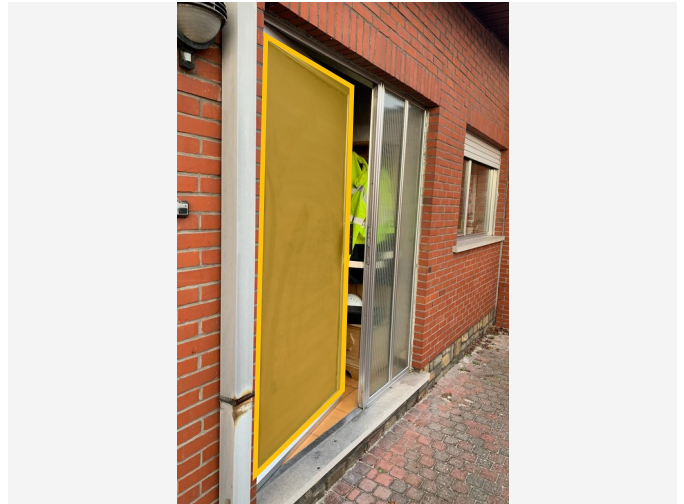
Het asbestmateriaal valt onder de mijlpaal van 2040.

| Eindbeoordeling materiaalrisico | Zeer laag materiaalrisico en/of zeer lage kans op vezelvrijgave |

| Asbestsoort (vezeltype) | Crocidoliet aanwezig |
| Toestand van het materiaal | Onbeschadigd, niet verweerd |

| Beschrijving | voordeur |
| Asbestmateriaal | Plaat, paneel, tablet - Geëmailleerd, type Glasal |

Zorgvuldig beheren

- Zorg voor een veilig beheer. Vermijd het beschadigen van het asbestmateriaal. Controleer de toestand jaarlijks op wijzigingen.
- Zorg voor een veilig beheer en verwijder dit asbestmateriaal wanneer het bij werken eenvoudig bereikbaar wordt. Controleer de toestand jaarlijks op wijzigingen.

- Eenvoudige handelingen: mag via doe-het-zelf of door werknemer(s) met opleidingsattest eenvoudige handelingen  
De deur als één geheel verwijderen. Niet breken.

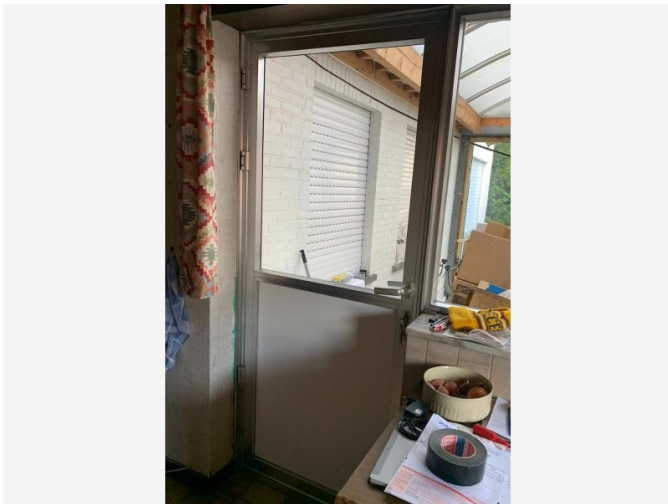
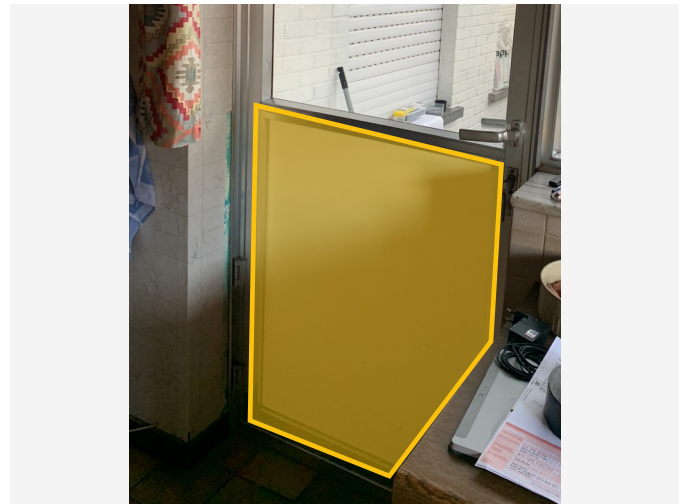
Het asbestmateriaal valt onder de mijlpaal van 2040.

| Eindbeoordeling materiaalrisico | Zeer laag materiaalrisico en/of zeer lage kans op vezelvrijgave |

| Asbestsoort (vezeltype) | Crocidoliet aanwezig |
| Toestand van het materiaal | Onbeschadigd, niet verweerd |

| Beschrijving | deur keuken/veranda |
| Asbestmateriaal | Plaat, paneel, tablet - Geëmailleerd, type Glasal |

Zorgvuldig beheren

- Zorg voor een veilig beheer. Vermijd het beschadigen van het asbestmateriaal. Controleer de toestand jaarlijks op wijzigingen.
- Zorg voor een veilig beheer en verwijder dit asbestmateriaal wanneer het bij werken eenvoudig bereikbaar wordt. Controleer de toestand jaarlijks op wijzigingen.

- Eenvoudige handelingen: mag via doe-het-zelf of door werknemer(s) met opleidingsattest eenvoudige handelingen  
De deur als één geheel verwijderen. Niet breken.

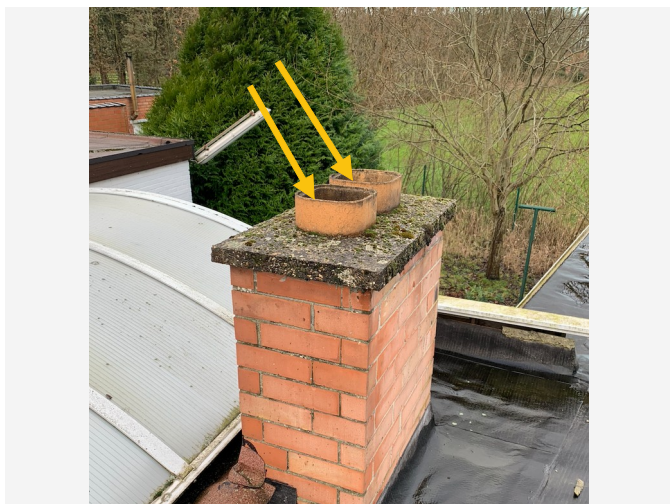
niet-asbestverdacht : gebakken klei.

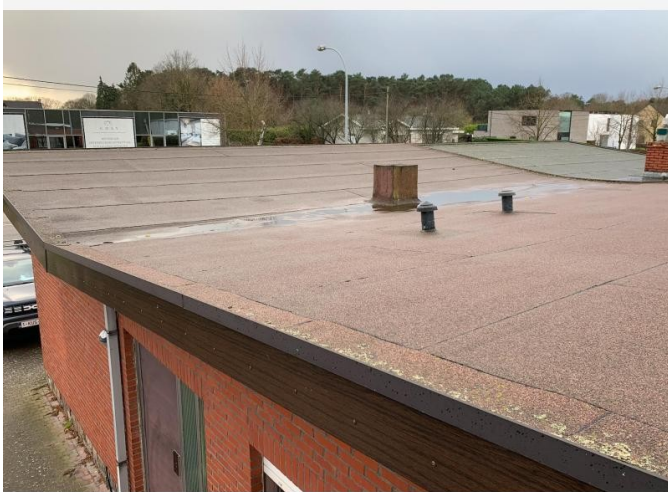
factuur uit 2006.

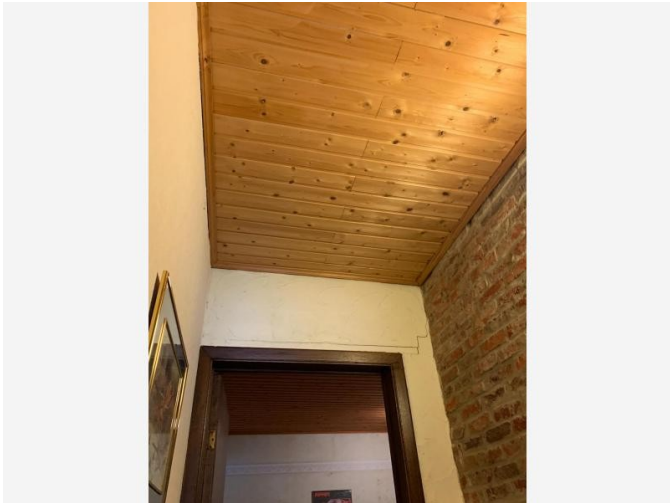
vals plafond. Wat hierachter is, is niet inspecteerbaar.

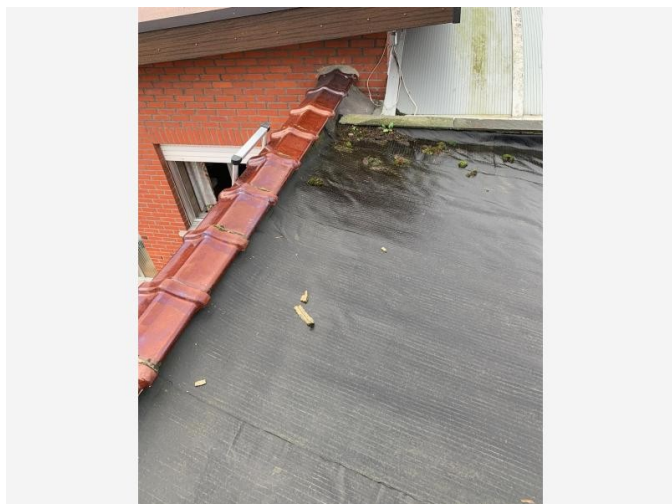
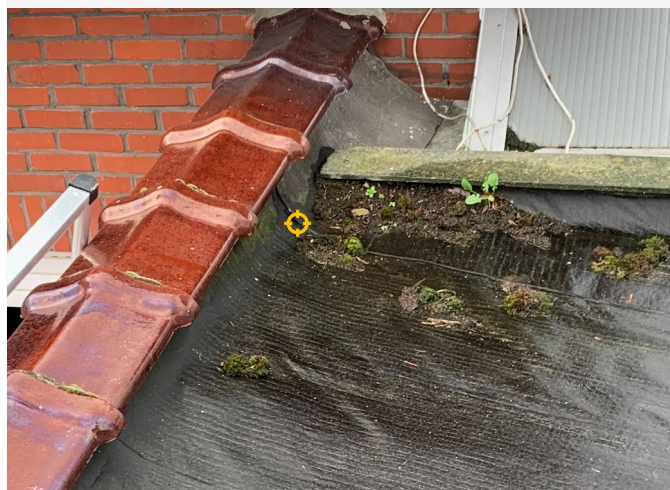
## Fiche 7: zwarte roofing

Geen asbest

| # | Type | Referentie | Resultaat |
|---|---|---|---|
| 7.1 | Puntmonster | M03 | Geen asbest |

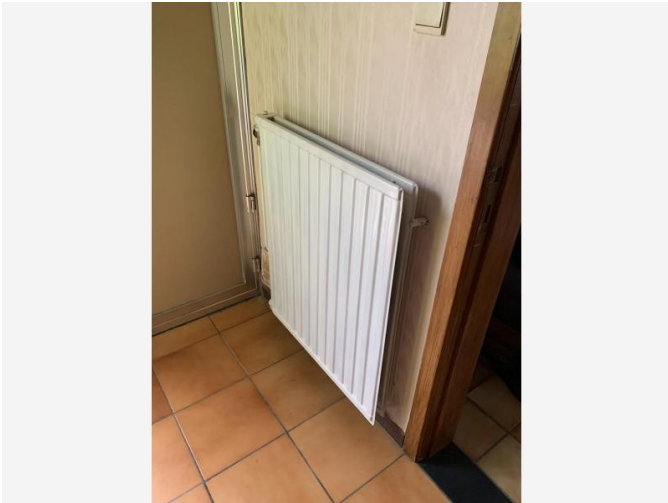
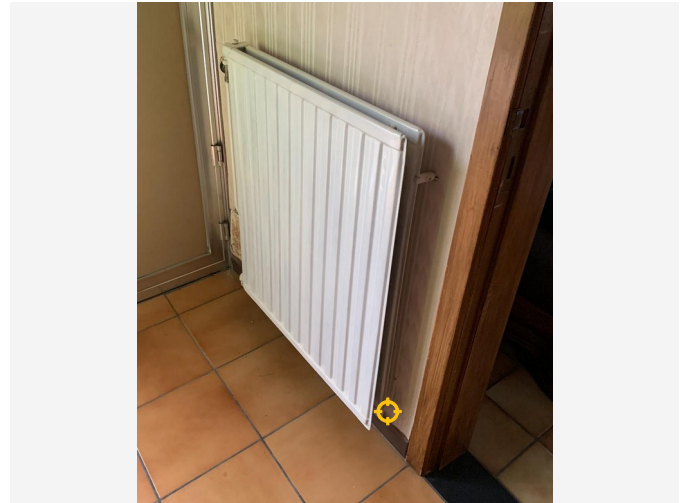
## Fiche 8: pleister muur

Geen asbest

| # | Type | Referentie | Resultaat |
|---|---|---|---|
| 8.1 | Mengmonster | M01 | Geen asbest |
