# Asbestinventarisatetest

Rijmenamsebaan 26, 3190 Boortmeerbeek

Attestnummer : 20250509-000347.000

Uitgegeven op : 09.05.2025

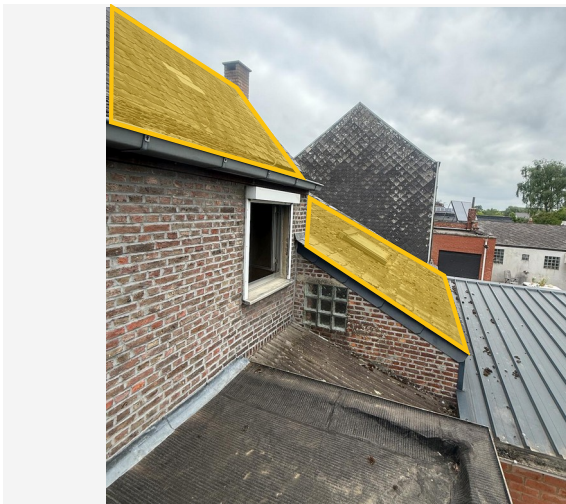
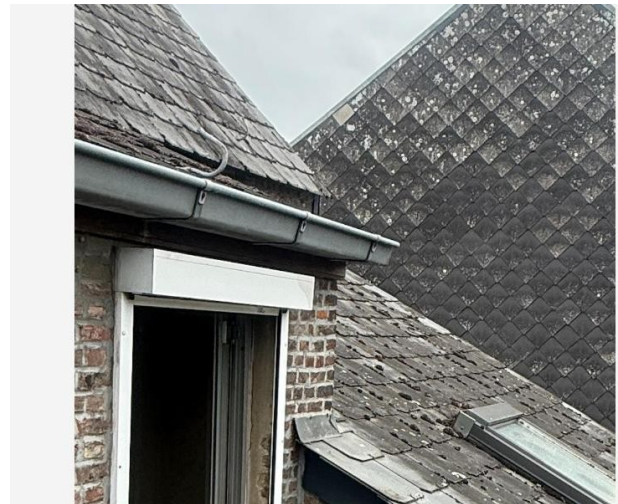
| Eindbeoordeling materiaalrisico | Verhoogd materiaalrisico en/of verhoogde kans op vezelvrijgave |

| Asbestsoort (vezeltype) | Crocidoliet aanwezig |
| Toestand van het materiaal | Matig beschadigd, matig verweerd |

| Beschrijving | leien dak |

Het asbestmateriaal valt onder de mijlpaal van 2034.

Verwijderen

- Zorg voor een veilig beheer. Vermijd het beschadigen van het asbestmateriaal. Controleer de toestand jaarlijks op wijzigingen.
- Zorg voor een veilig beheer en verwijder dit asbestmateriaal wanneer het bij werken eenvoudig bereikbaar wordt. Controleer de toestand jaarlijks op wijzigingen.
- Verwijder dit asbestmateriaal zo snel mogelijk. Volg de toestand goed op.
- Voer bijkomende staalname(s) uit.

- Eenvoudige handelingen: mag via doe-het-zelf of door werknemer(s) met opleidingsattest eenvoudige handelingen  
U mag deze toepassing zelf verwijderen.

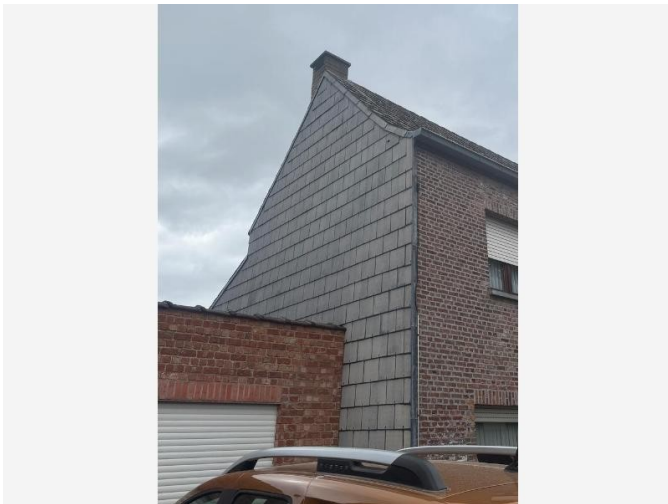
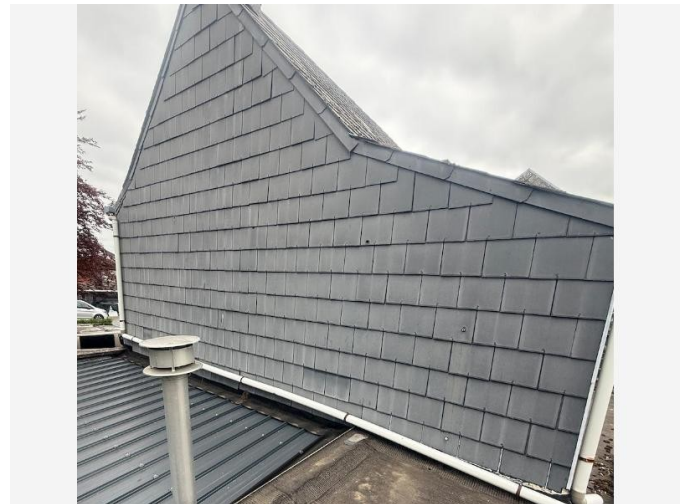
| Eindbeoordeling materiaalrisico | Laag materiaalrisico en/of verlaagde kans op vezelvrijgave |

| Asbestsoort (vezeltype) | Crocidoliet aanwezig |
| Toestand van het materiaal | Licht beschadigd, licht verweerd. Intact calciumsilicaatmateriaal of categorie III 'gebondenheid' |

| Beschrijving | leien zijgevel |

Het asbestmateriaal valt onder de mijlpaal van 2034.

Verwijderen

- Zorg voor een veilig beheer. Vermijd het beschadigen van het asbestmateriaal. Controleer de toestand jaarlijks op wijzigingen.
- Zorg voor een veilig beheer en verwijder dit asbestmateriaal wanneer het bij werken eenvoudig bereikbaar wordt. Controleer de toestand jaarlijks op wijzigingen.
- Verwijder dit asbestmateriaal zo snel mogelijk. Volg de toestand goed op.
- Voer bijkomende staalname(s) uit.

- Eenvoudige handelingen: mag via doe-het-zelf of door werknemer(s) met opleidingsattest eenvoudige handelingen  
U mag deze toepassing zelf verwijderen.

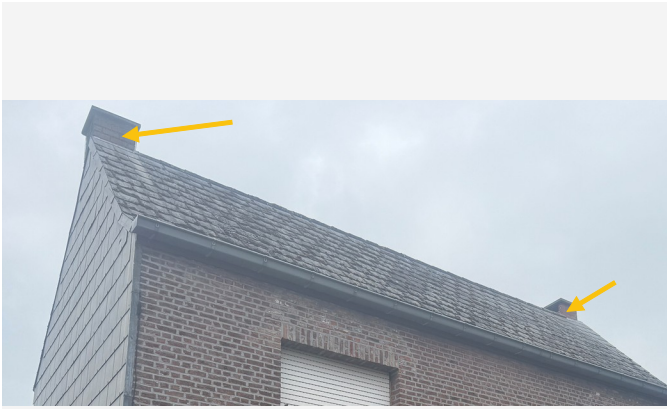
*Situeringsfoto*

**Reden:** Het te onderzoeken materiaal situeert zich hoger dan 3,50 m te rekenen vanaf een veilige ondergrond

**Uitleg van de asbestdeskundige:** hoogte hoger dan 3,50m.

Visueel niet-asbestverdacht.

Er zouden asbestverdachte toepassingen aanwezig kunnen zijn in de schouw.

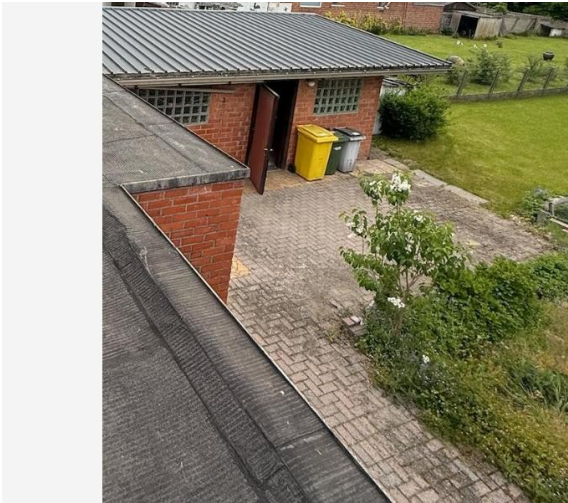
niet-asbestverdacht.

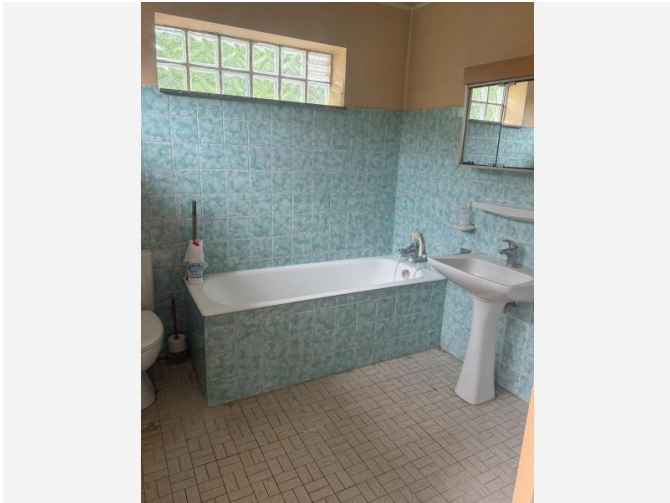
Achter de tegels zou asbestverdachte tegellijm aanwezig kunnen zijn.

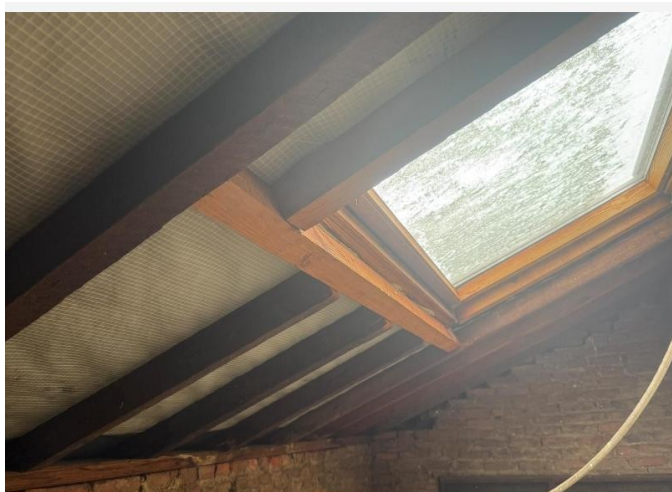
geen asbestverdachte toepassingen waargenomen.

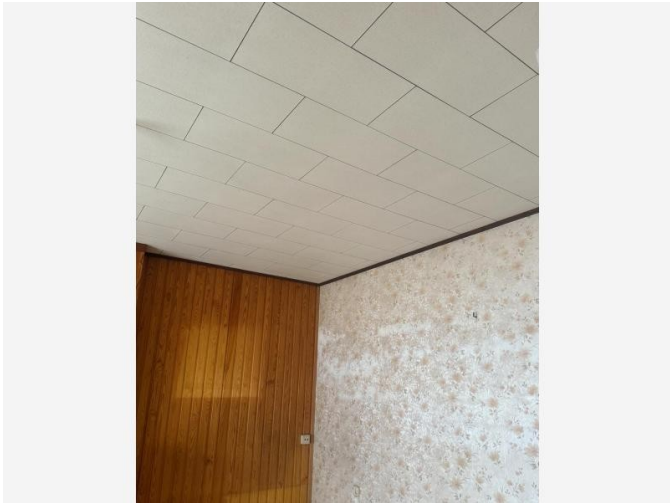
Achter het vals plafond zouden asbestverdachte toepassingen aanwezig kunnen zijn.

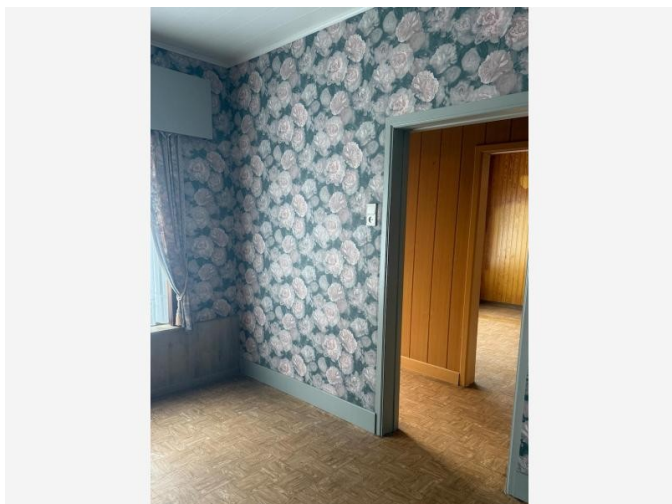
Acher de valse muren zouden asbestverdachte toepassingen aanwezig kunnen zijn.

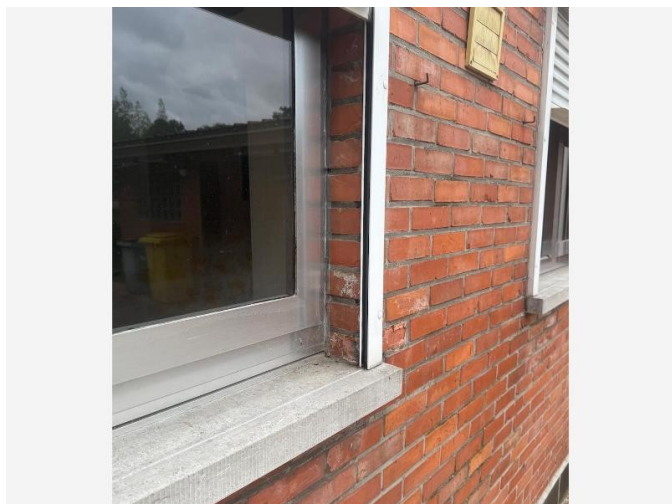
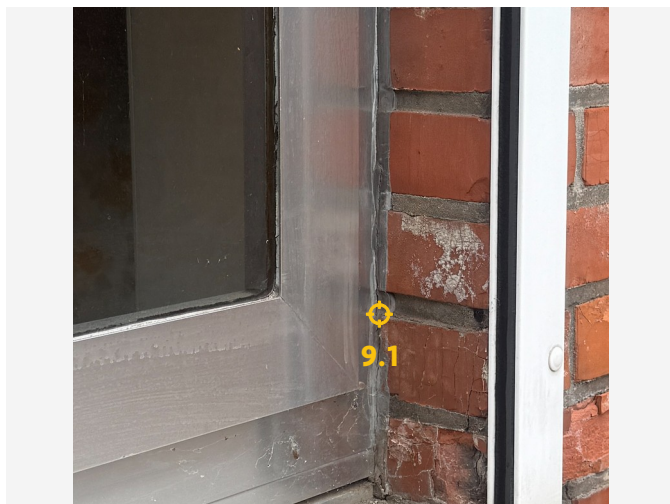
## Fiche 9: mastiek (aluminium kozijnen)

Geen asbest

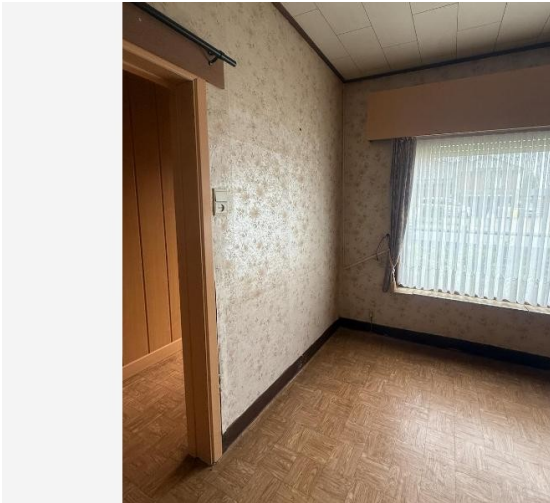
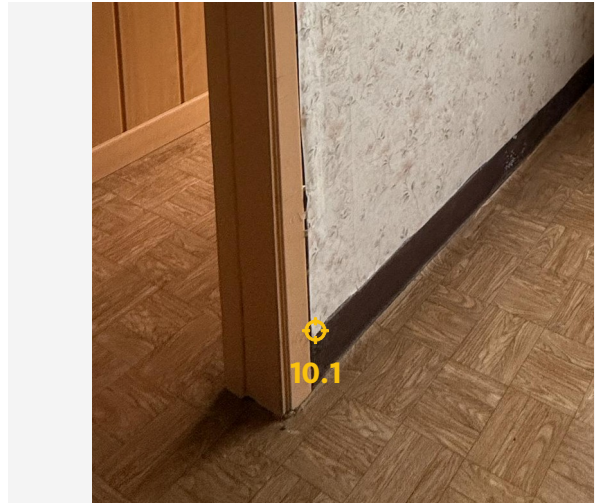
## Fiche 10: pleister muren

Geen asbest

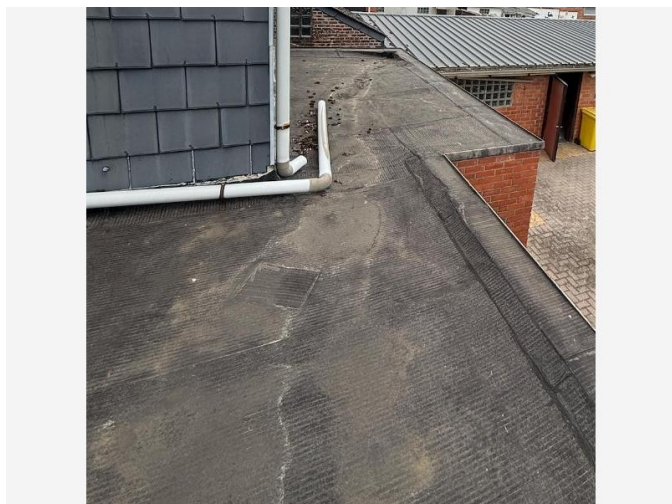
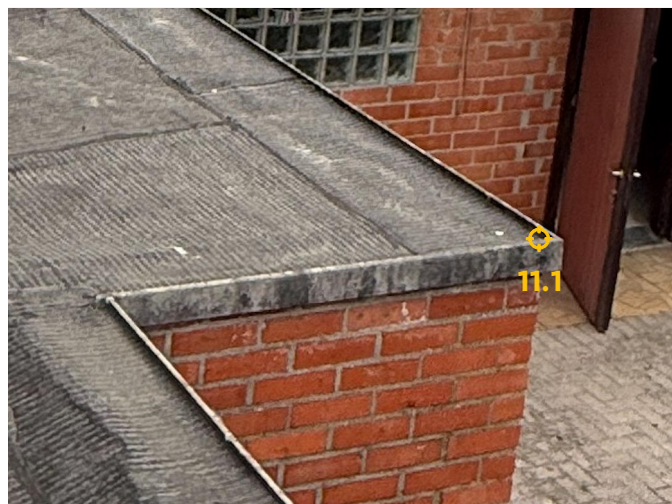
## Fiche 11: roofing

Geen asbest
