# Asbestinventarisatetest

Leo Kempnaersstraat 47, 2223 Heist-op-den-Berg

Attestnummer : 20230913-000271.000

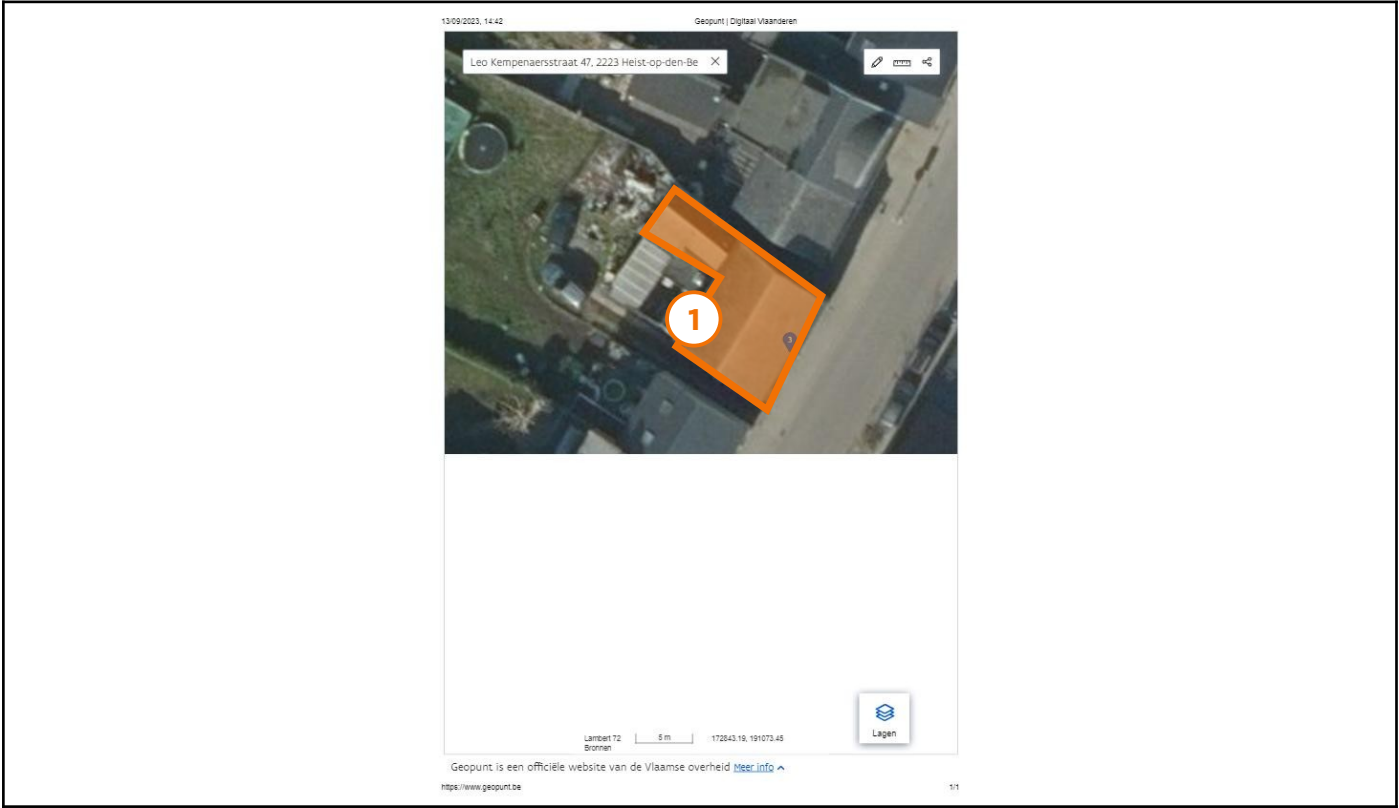
# Plan 1.1: LUCHTFOTO

| Beschrijving | Type | Actie |
|---|---|---|
| 1. Leien dak | Asbestmateriaal | Verwijderen |

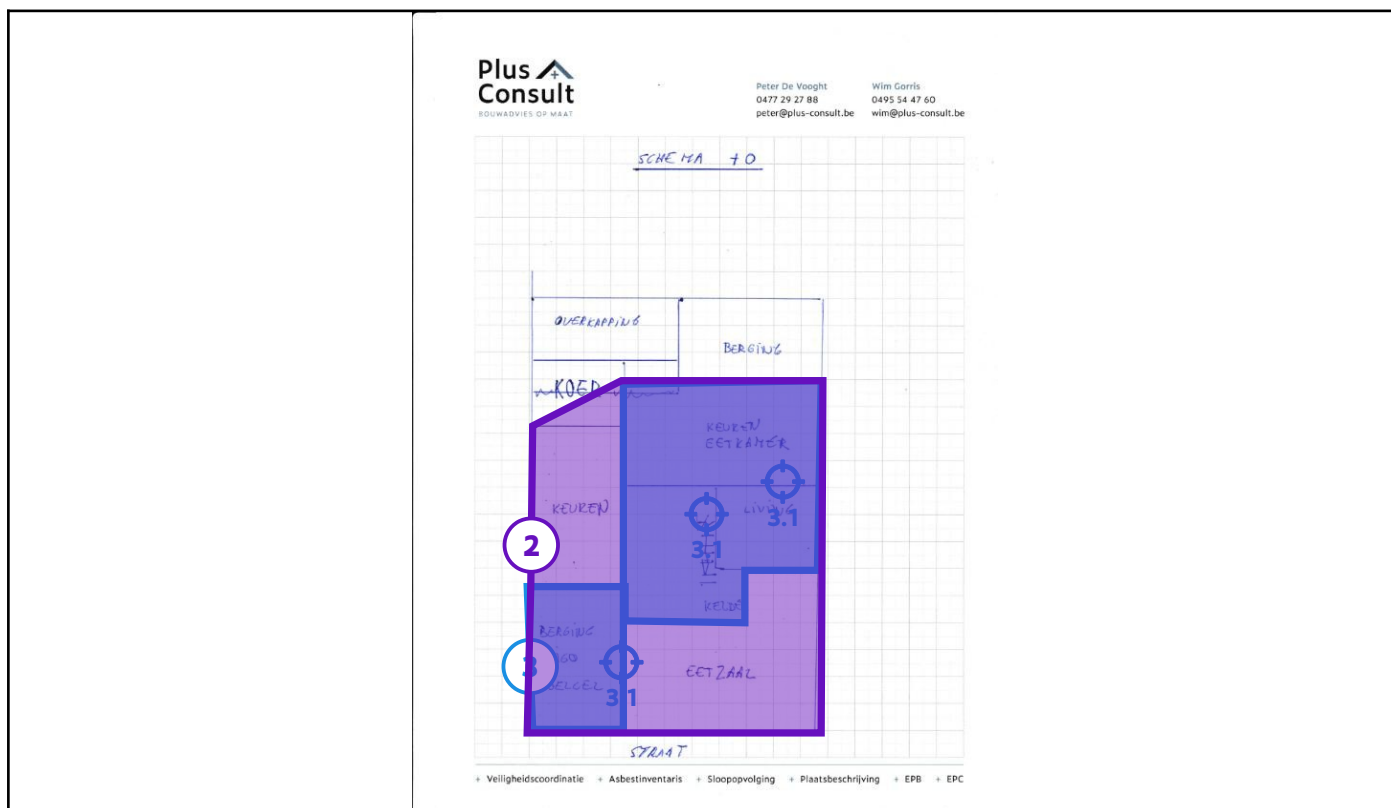
## Plan 1.2: SCHEMA +0

| Beschrijving | Type | Actie |
|---|---|---|
| 2. bepleistering plafond | Advies | - |
| 3. bepleistering muur | Geen asbest | - |

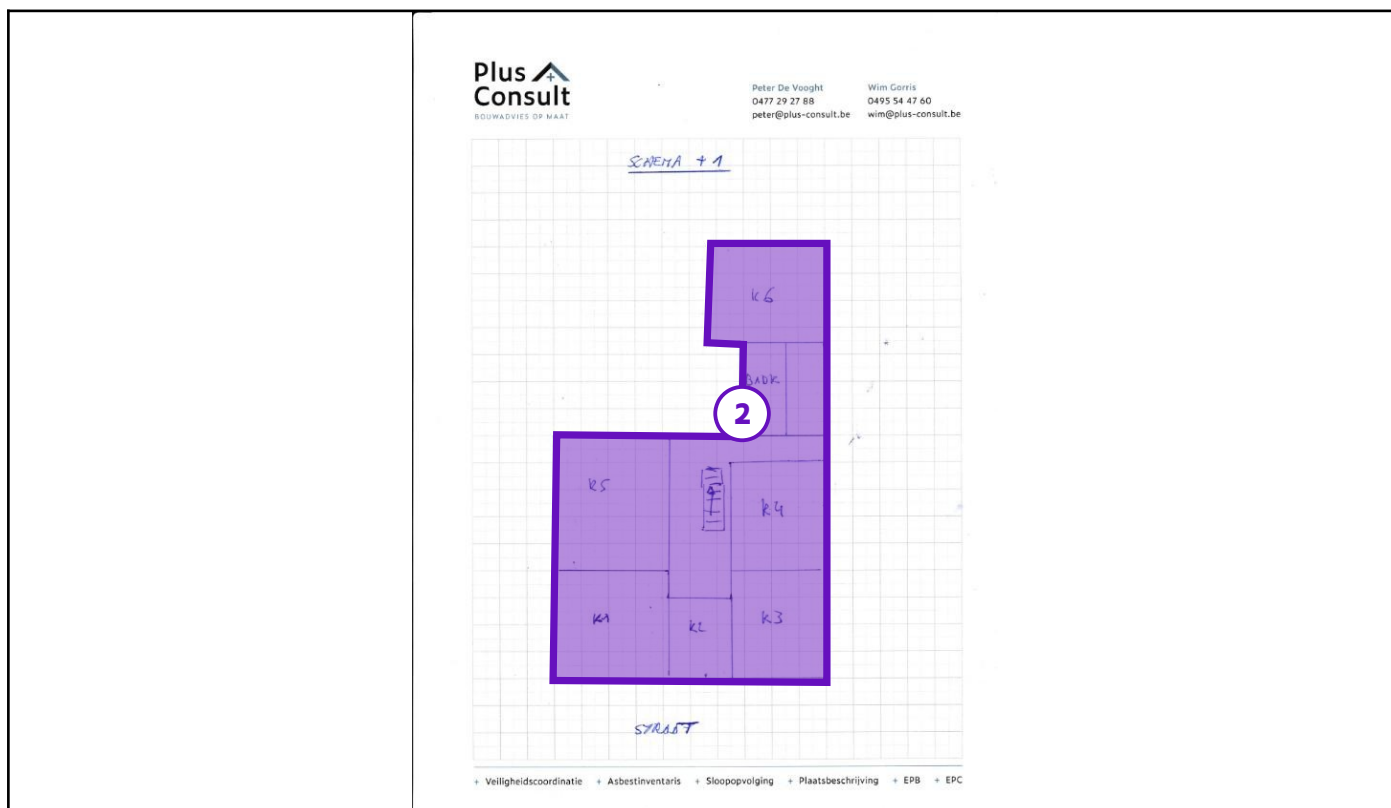
## Plan 1.3: SCHEMA +1

| Beschrijving | Type | Actie |
|---|---|---|
| 2. bepleistering plafond | Advies | - |

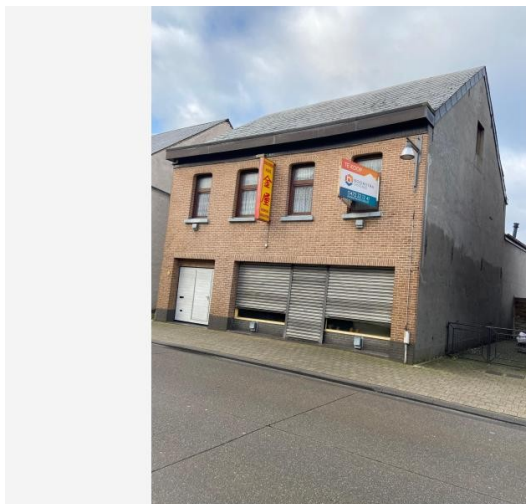
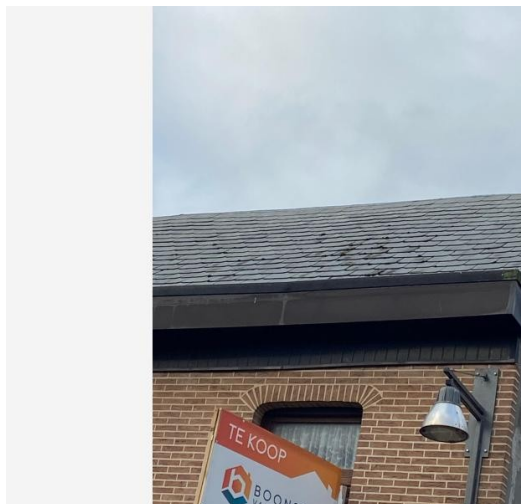
Overzichtsfoto

Detailfoto

| Eindbeoordeling materiaalrisico | Verhoogd materiaalrisico en/of verhoogde kans op vezelvrijgave |

| Toestand van het materiaal | Matig beschadigd, matig verweerd |

| Beschrijving | Leien dak |
| Asbestmateriaal | Dak- en gevelbekleding - Lei, shingle |

Het asbestmateriaal valt onder de mijlpaal van 2034.

Verwijderen

- Zorg voor een veilig beheer en verwijder dit asbestmateriaal wanneer het bij werken eenvoudig bereikbaar wordt. Controleer de toestand jaarlijks op wijzigingen.

- Eenvoudige handelingen: mag via doe-het-zelf of door werknemer(s) met opleidingsattest eenvoudige handelingen  
Het materiaal kann na fixatie met traagdraaiend/manueel gereedschap intact verwijderd worden.

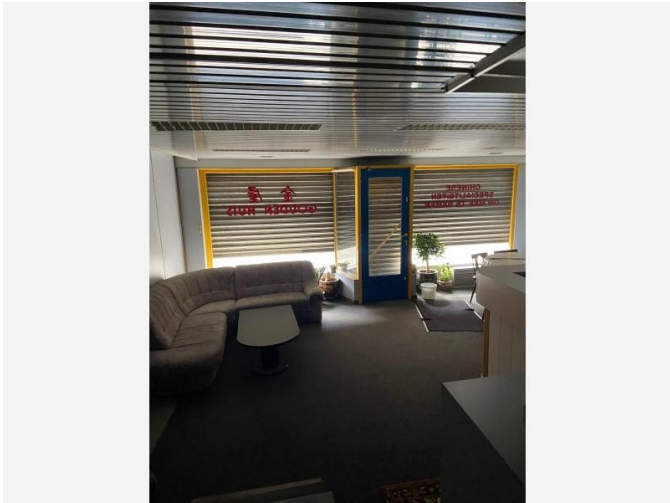
Vrije foto

| Identificatiemethode | valse plafonds verhinderen zicht op onderliggende materialen |

Bij verwijdering van de valse plafonds kan best eventueel onderliggend pleisterwerk getest worden op asbest.

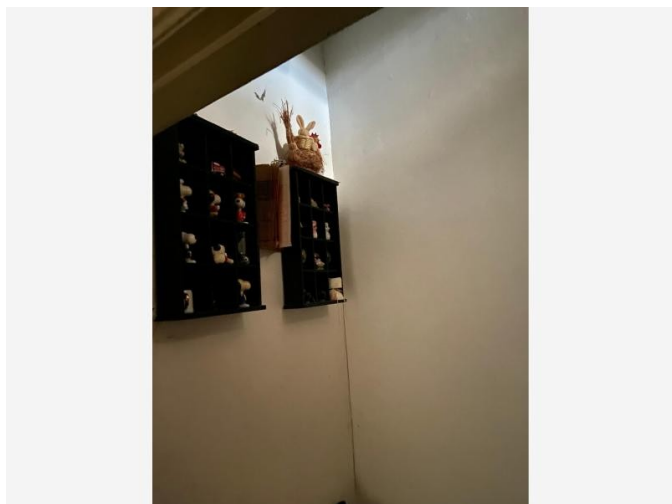
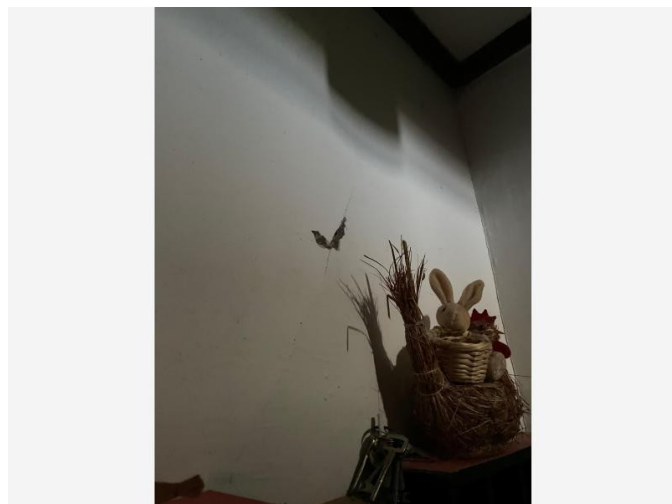
## Fiche 3: bepleistering muur

Geen asbest

| # | Type | Referentie | Resultaat |
|---|---|---|---|
| 3.1 | Mengmonster | M1 | Geen asbest |
