# Asbestinventarisatetest

Berthoutstraat 15, 2580 Putte

Attestnummer : **20250528-000443.000**

**Asbestveilig** (maar mogelijk niet asbestvrij)

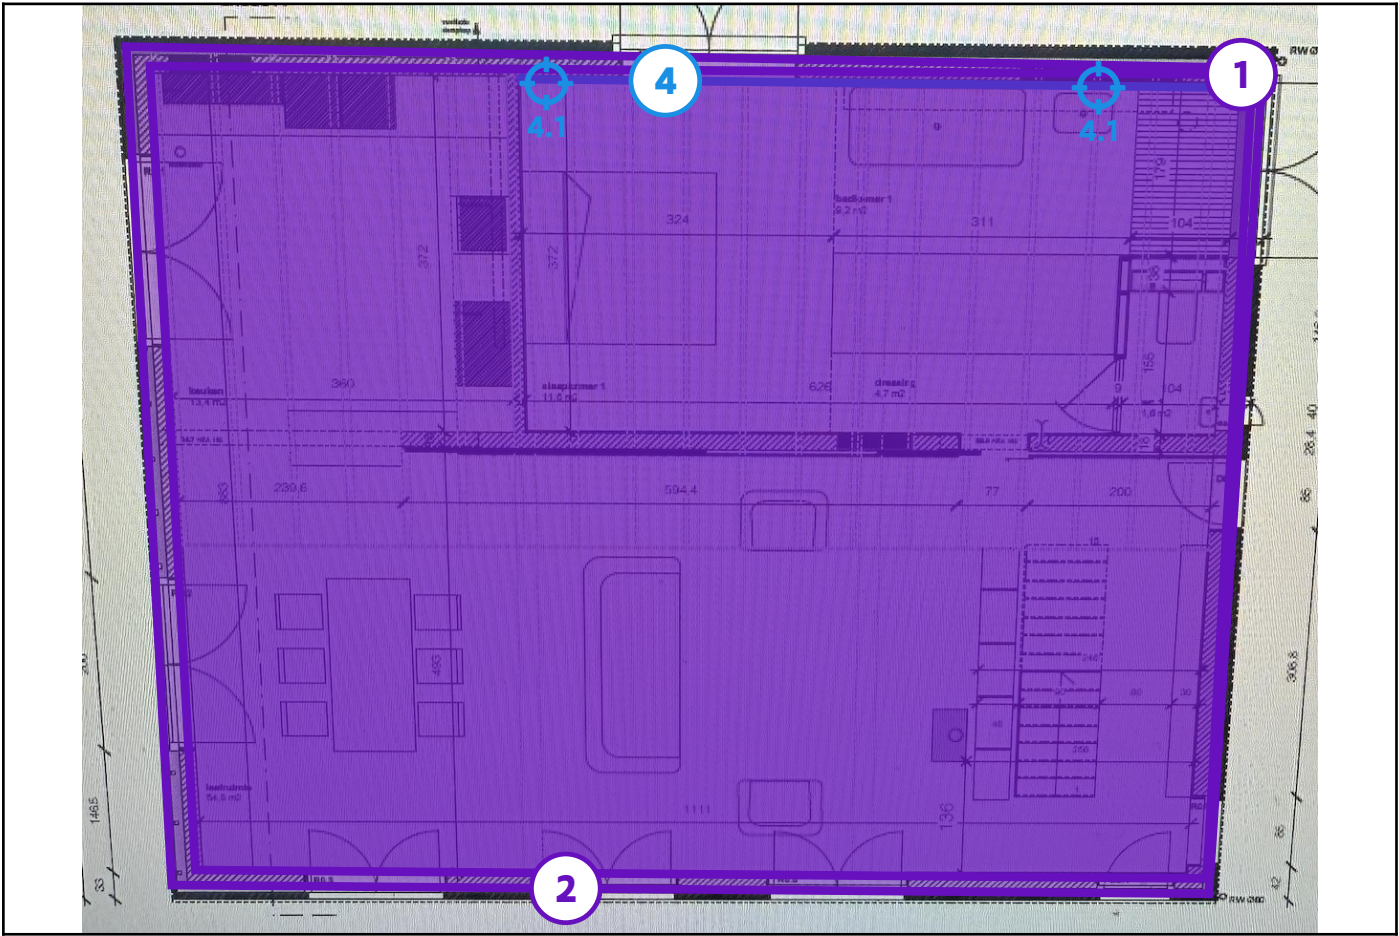
# Plan 1.1: Gelijkvloers

| Beschrijving | Type | Actie |
|---|---|---|
| 1. Plafond | Advies | - |
| 2. Renovatie | Advies | - |
| 4. Pleister wand | Geen asbest | - |
| 4.1 Code: 2 | Mengmonster | - |

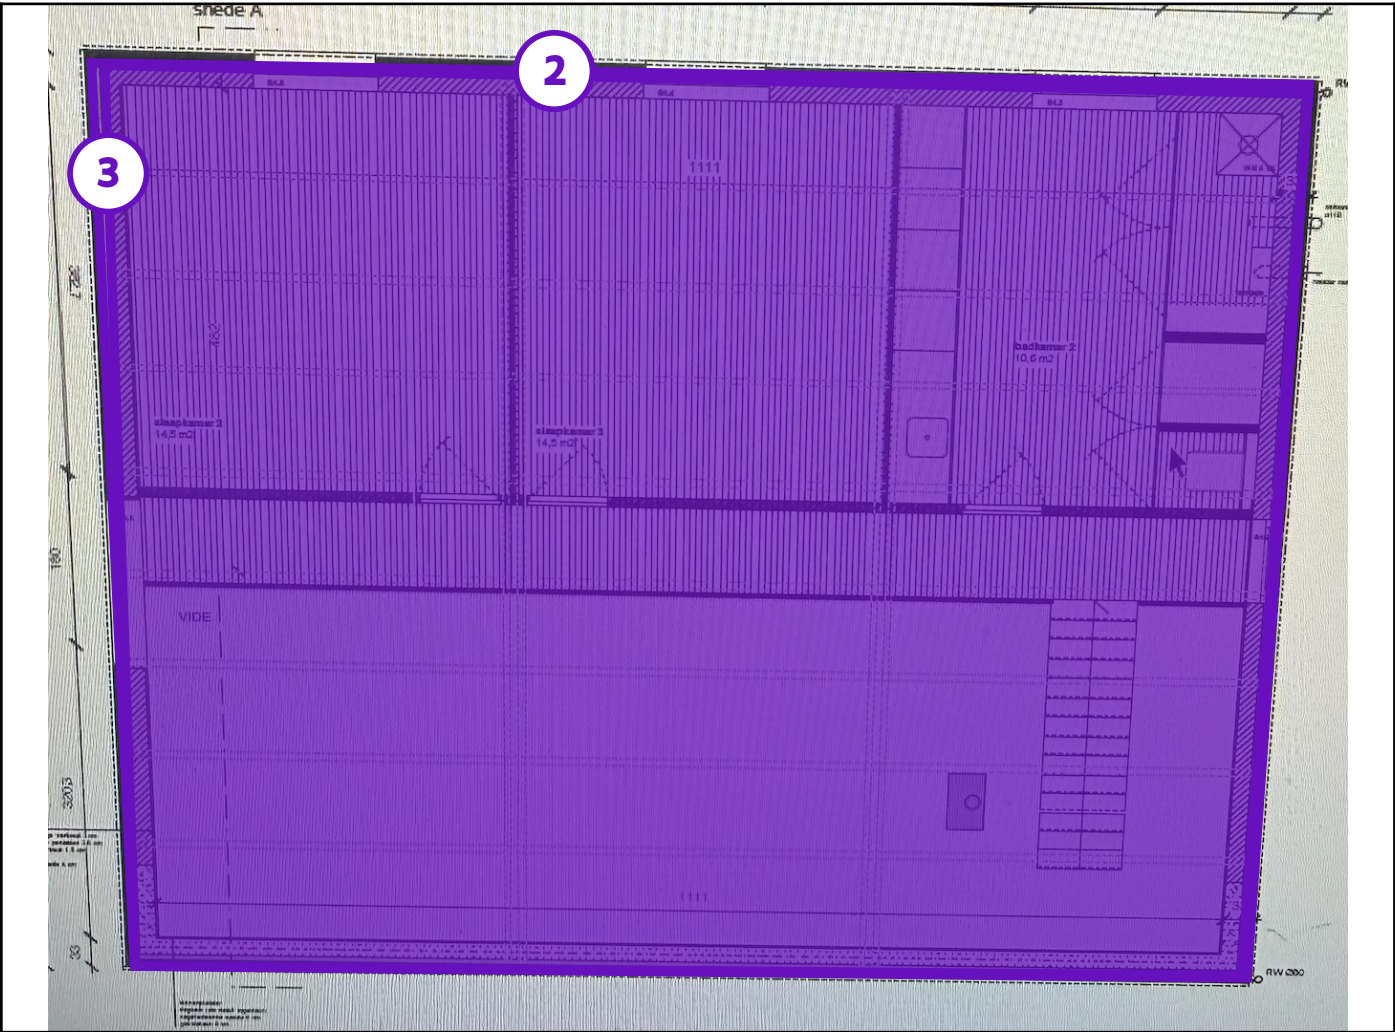
# Plan 1.2: Verdieping 1

| Beschrijving | Type | Actie |
|---|---|---|
| 2. Renovatie | Advies | - |
| 3. Dakrenovatie | Advies | - |

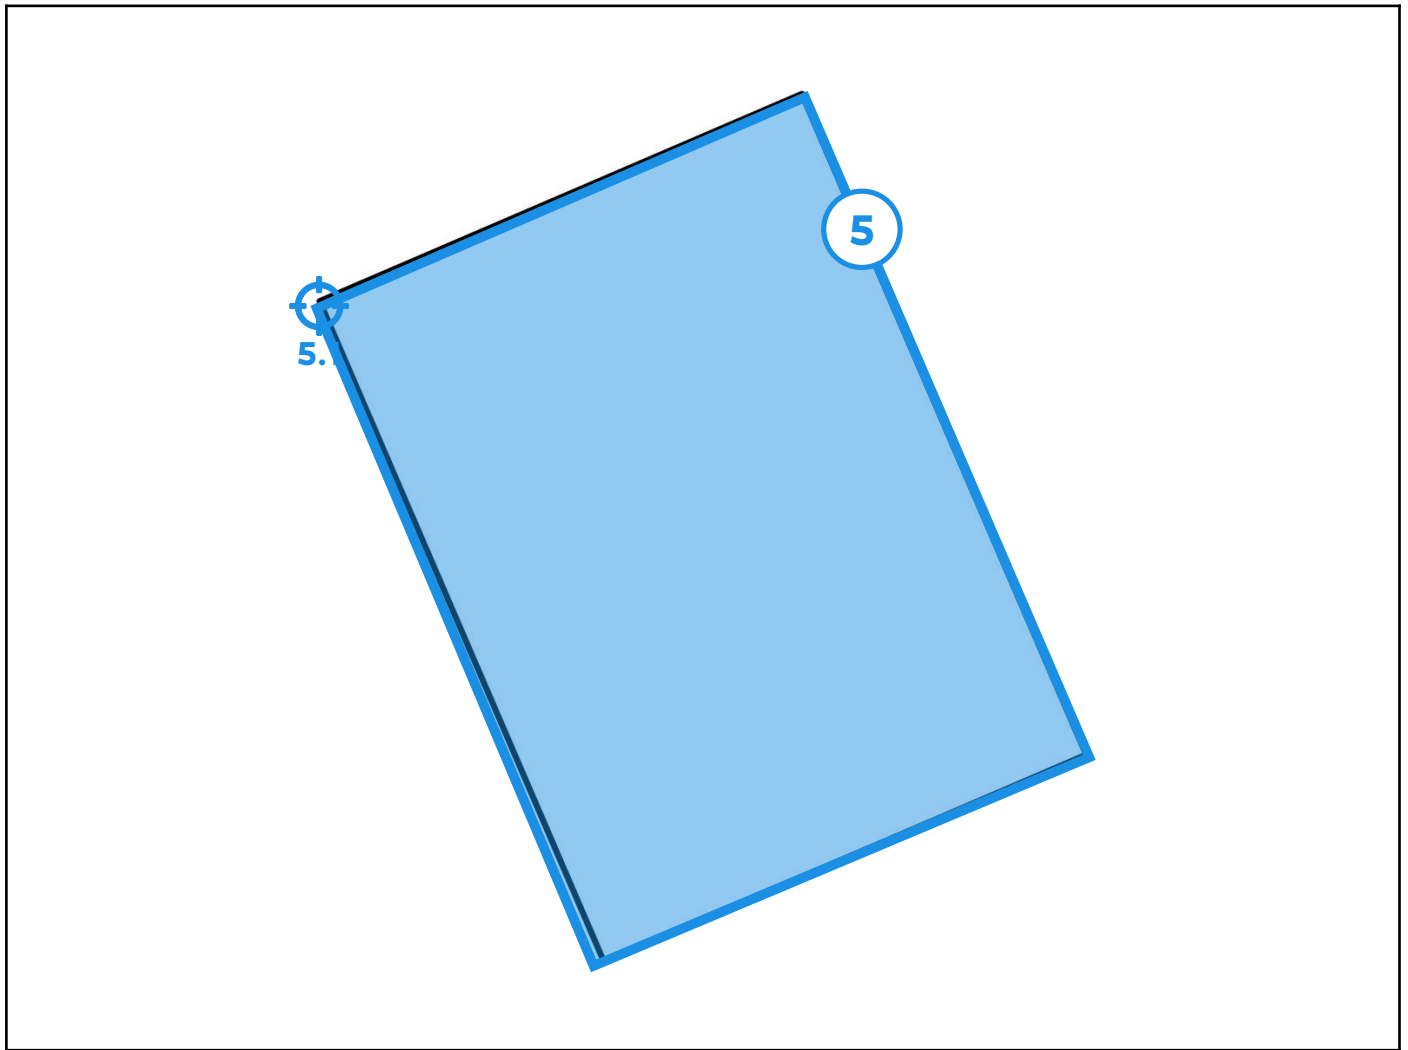
## Plan 2.1: Tuinhuis 1 plan

| Beschrijving | Type | Actie |
|---|---|---|
| 5. Golfplaat | Geen asbest | - |
| 5.1 Code: 1 | Puntmonster | - |

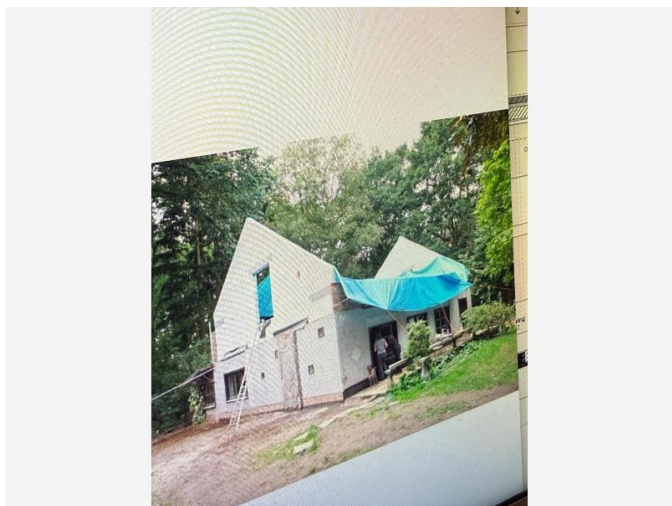
Vrije foto

Woning werd volledig gestript en gerenoveerd in 2016. Er werden geen asbestverdachte materialen vastgesteld bij niet destructief onderzoek.

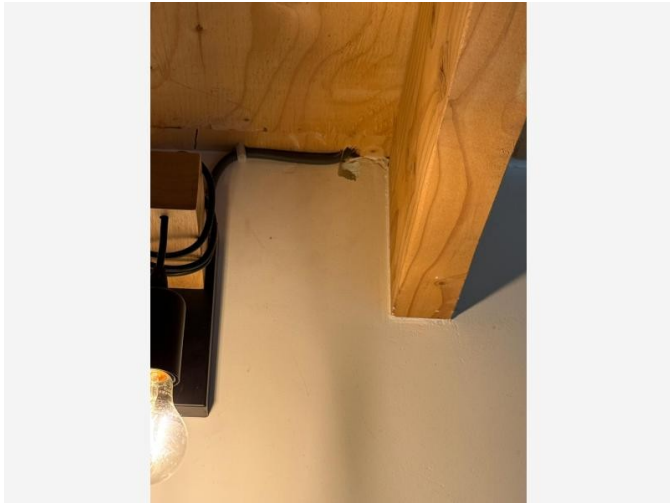
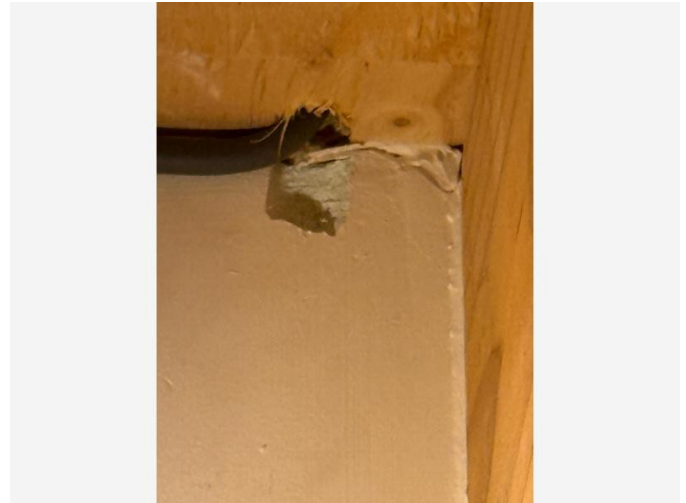
## Fiche 4: Pleister wand

Geen asbest

| # | Type | Referentie | Resultaat |
|---|---|---|---|
| 4.1 | Mengmonster | 2 | Geen asbest |

| Opmerking | Pleisterwerk vastgesteld tegen buitenmuur slaapkamer/badkamer gelijkvloers. Rest van de wanden in gyproc. |

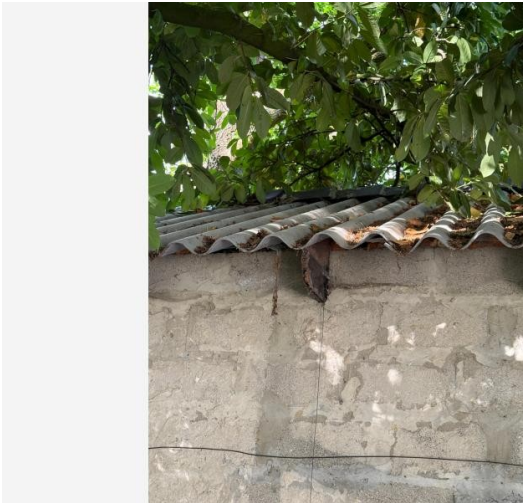
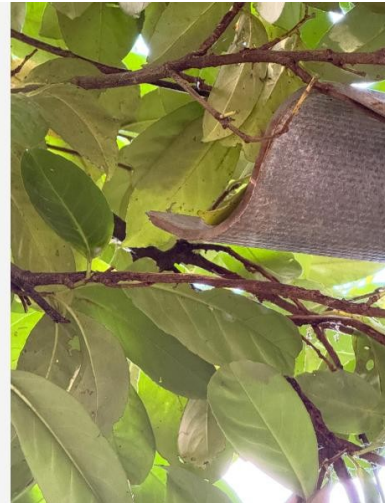
## Fiche 5: Golfplaat

Geen asbest

| # | Type | Referentie | Resultaat |
|---|---|---|---|
| 5.1 | Puntmonster | 1 | Geen asbest |

| Opmerking | Golfplaten tuinhuis duidelijk vernieuwd, echter konden hier geen bewijsdocumenten van worden voorgelegd. Staalresultaat negatief. |
