# Asbestinventarisatetest

Kapelstraat 70, 2580 Putte

Attestnummer : 20250308-000029.000

**Niet-asbestveilig**

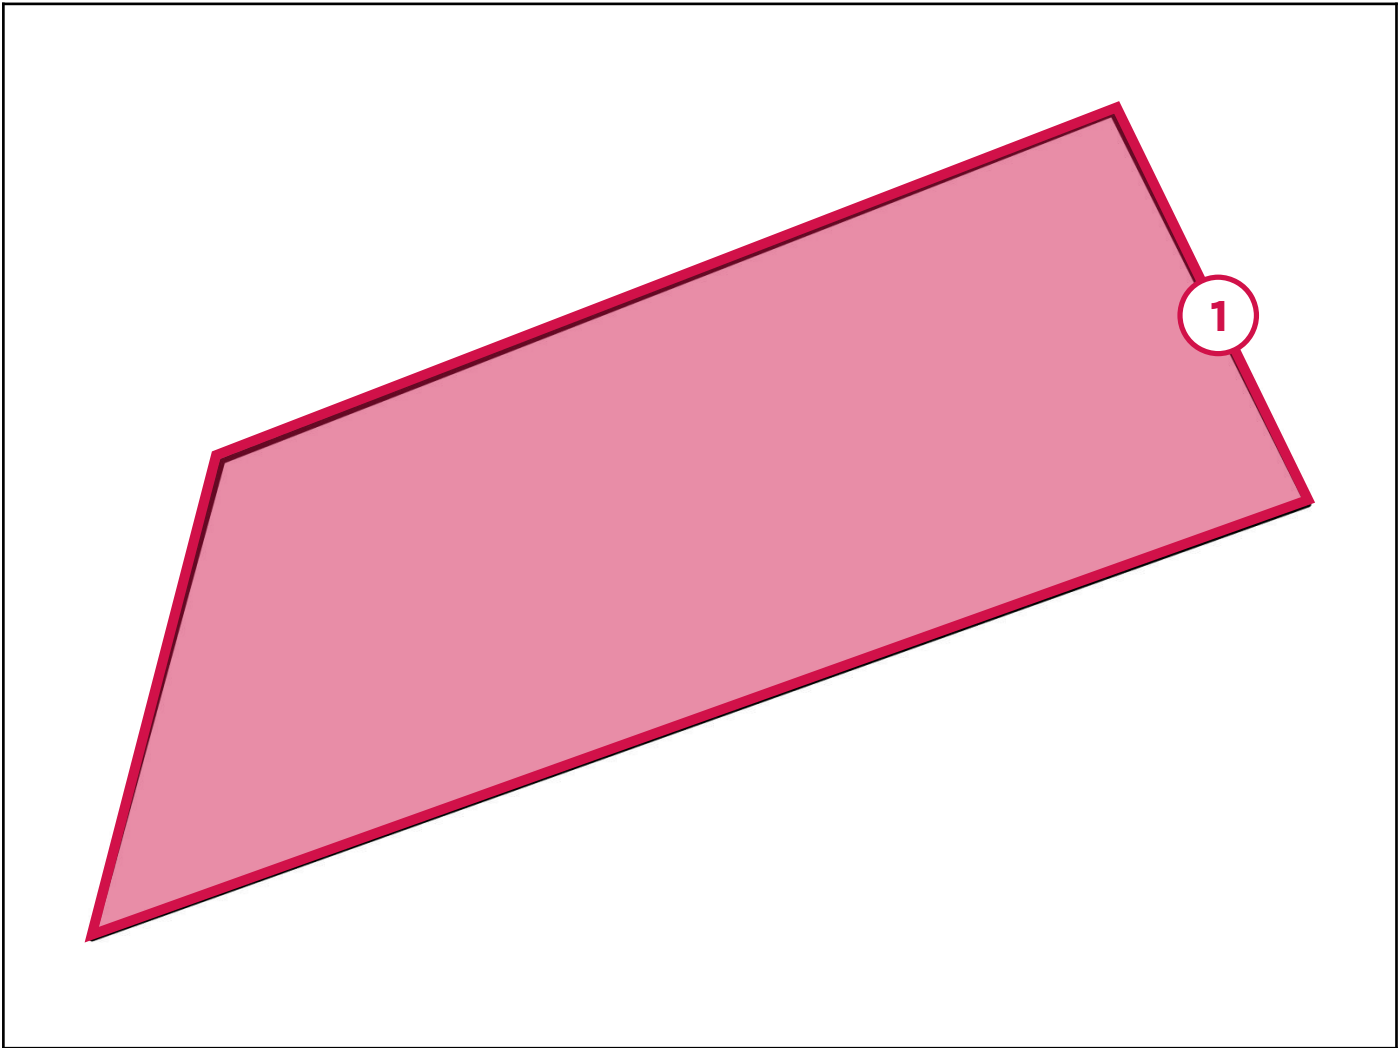
# Plan 2.1: Tuinhuis plan

| Beschrijving | Type | Actie |
|---|---|---|
| 1. golfplaten tuinhuis | Asbestmateriaal | Dringend verwijderen |

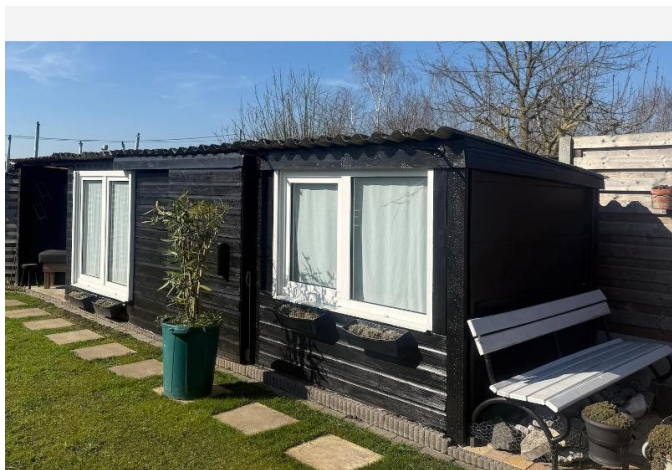
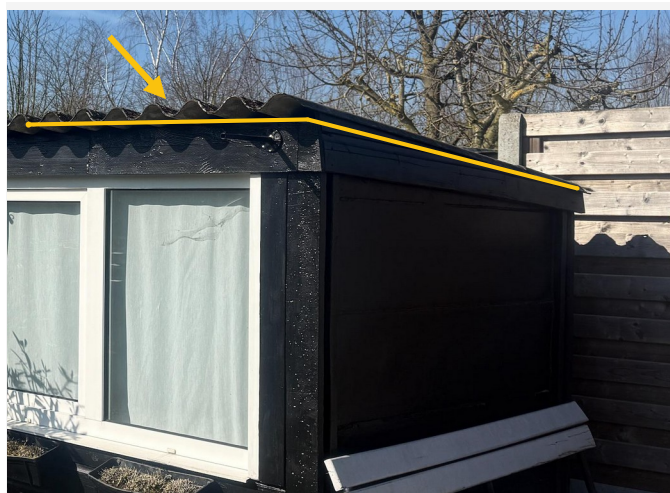
Overzichtsfoto

Detailfoto

Het asbestmateriaal valt onder de mijlpaal van 2034.

**Dringend verwijderen**

| Eindbeoordeling materiaalisico | Hoog materiaalisico en/of hoge kans op vezelvrijgave |

| Asbestsoort (vezeltype) | Crocidoliet aanwezig |
| Toestand van het materiaal | Matig beschadigd, matig verweerd |

| Asbestmateriaal | Dak- en gevelbekleding - Golfplaat |

- Zorg voor een veilig beheer. Vermijd het beschadigen van het asbestmateriaal. Controleer de toestand jaarlijks op wijzigingen.
- Zorg voor een veilig beheer en verwijder dit asbestmateriaal wanneer het bij werken eenvoudig bereikbaar wordt. Controleer de toestand jaarlijks op wijzigingen.
- Verwijder dit asbestmateriaal zo snel mogelijk. Volg de toestand goed op.

- Eenvoudige handelingen: mag via doe-het-zelf of door werknemer(s) met opleidingsattest eenvoudige handelingen  
U mag deze toepassing zelf verwijderen, inachtneming van de nodige veiligheidsmaatregelen. Vermijd het breken.

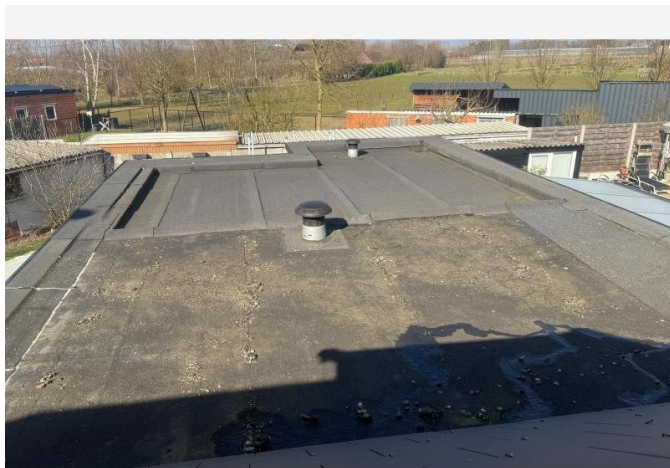
Situeringsfoto

**Reden:** Het te onderzoeken materiaal situeert zich hoger dan 3,50 m te rekenen vanaf een veilige ondergrond

**Uitleg van de asbestdeskundige:** hoogte hoger dan 3,50m en niet bereikbaar via 1ste verdieping omwille schuin dak.

| (Asbest)materiaal | Dak- en gevelbekleding - Roofing |
| Karakterisatie | Asbest (verdacht) |

Bij renovatiewerken van het plat dak, is het aangeraden om deze te laten bemonsteren.

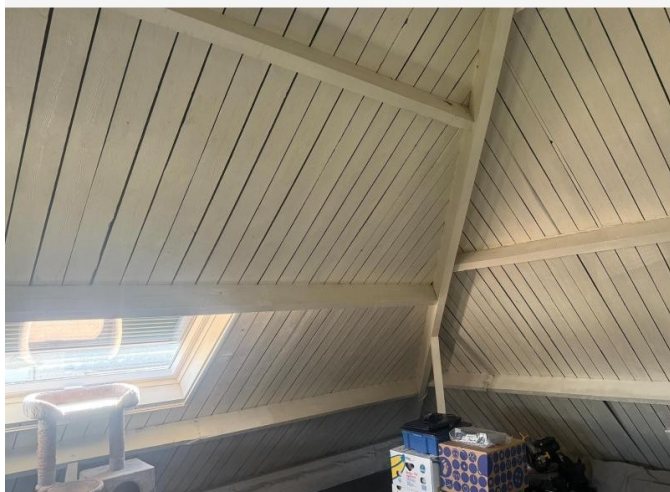
niet-asbestverdacht.

Er zouden achterliggende asbesttoepassingen verborgen kunnen zijn, maar dat zou niet mogen mits het dak helemaal vernieuwd werd in 2020 (bewijsdocumenten facturen).

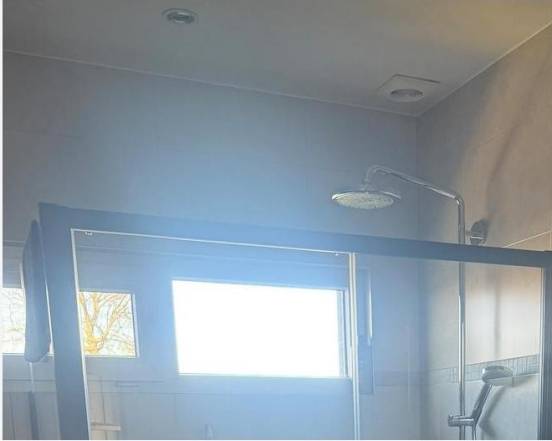
Er zouden asbesttoepassingen verborgen kunnen zijn achter het vals plafond.

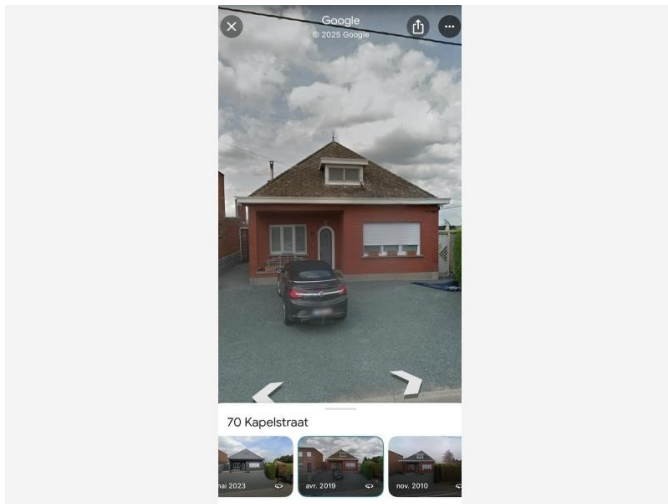
geplaatst in 2020. Niet-asbestverdacht.

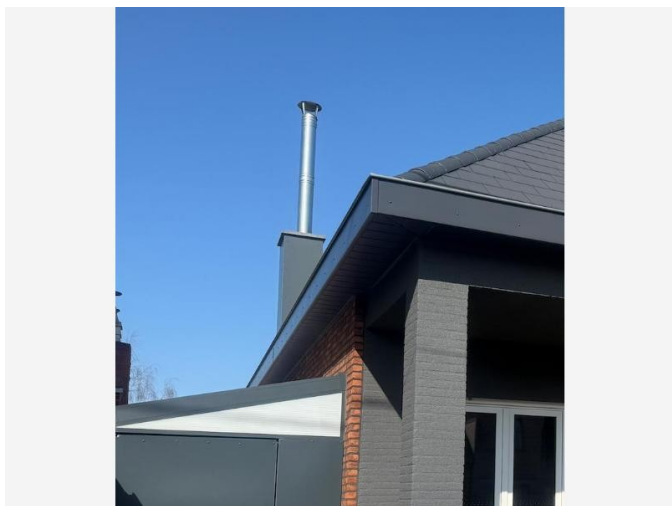
Volgens facturen renovatiewerken in 2020 zou de hele schouw vernieuwd zijn geweest.

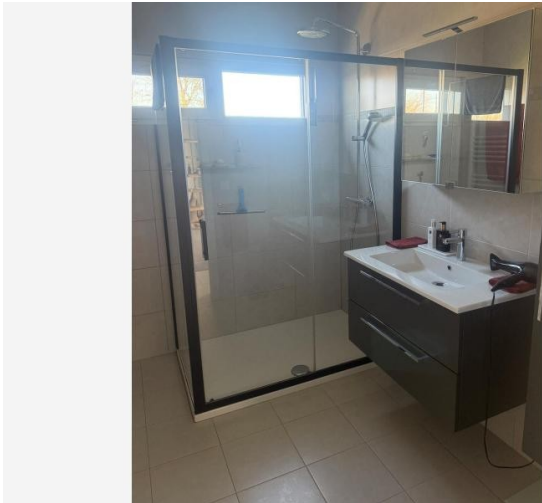
Er zou asbesthoudende tegellijm gebruikt kunnen worden.  
Best laten bemonsteren bij renovatiewerken.

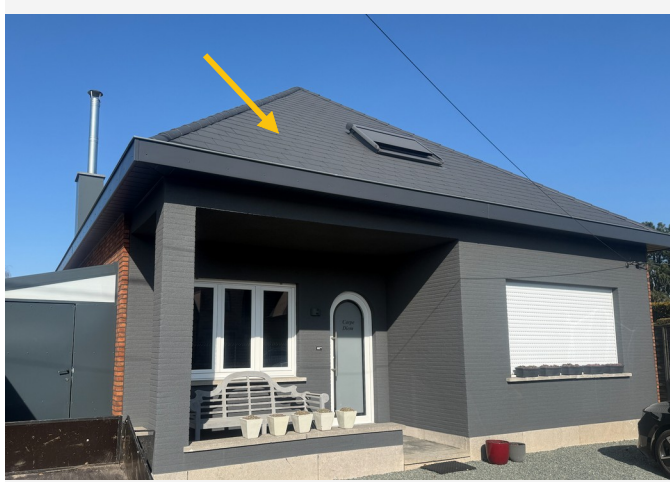
geplaatst in 2020 (bewijsdocument: factuur)

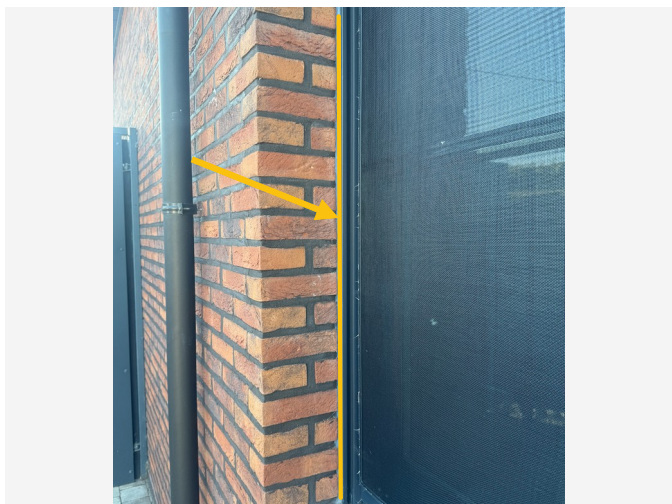
niet-asbestverdacht.

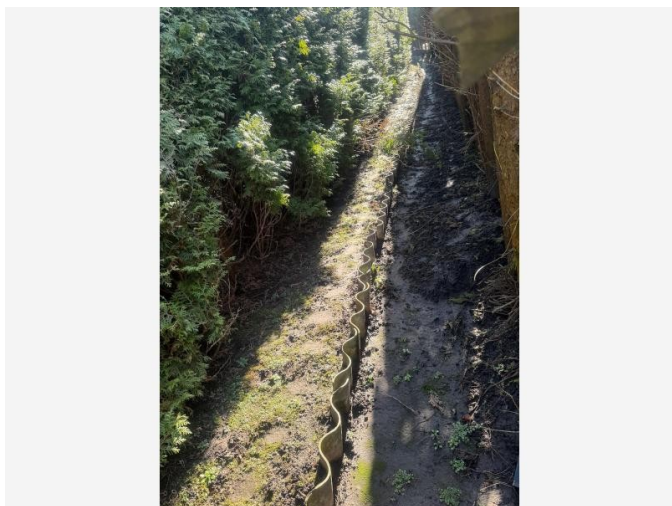
werd aangelegd om scheidingslijn te bepalen met buur.

Verklaring eigenaar Kapelstraat 70, 2580 Putte : "Deze golfplaten zijn eigendom van Kapelstraat 68, 2580 Putte."

Deze golfplaten zijn asbestverdacht.

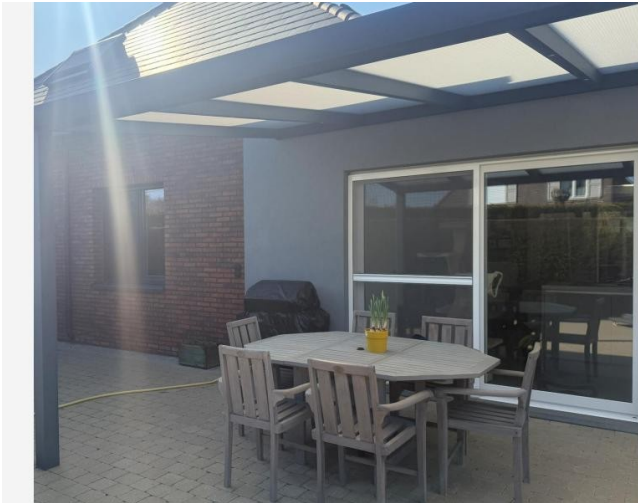
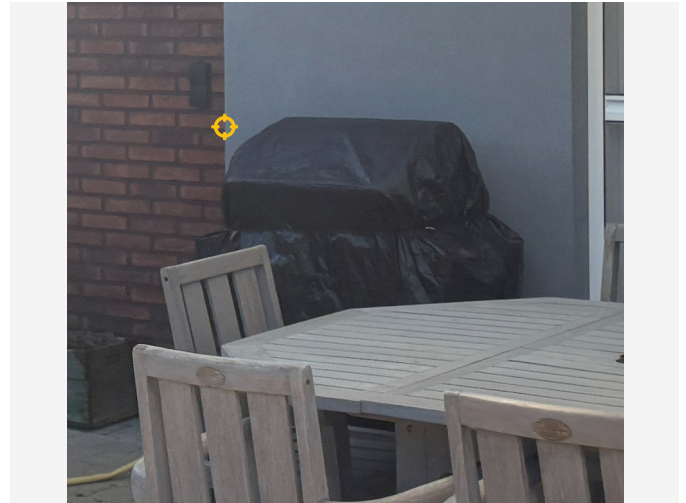
## Fiche 11: crepi tuinkant

Geen asbest

| # | Type | Referentie | Resultaat |
|---|---|---|---|
| 11.1 | Mengmonster | M02 | Geen asbest |

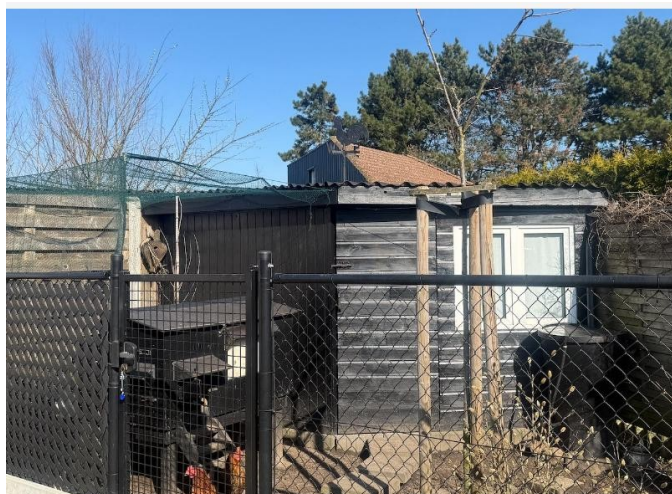
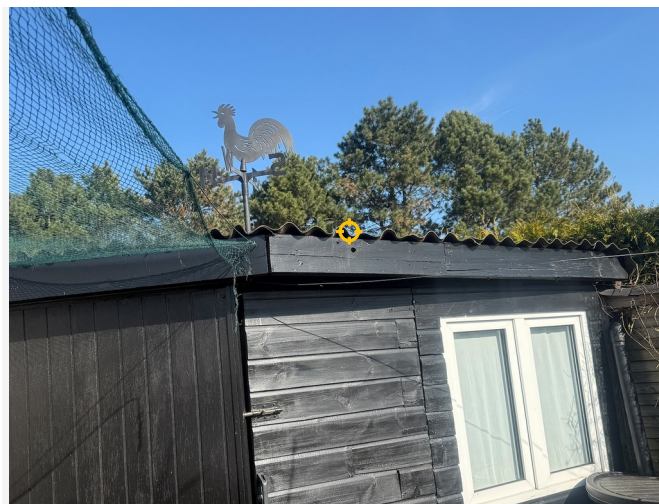
## Fiche 12: bitumen kippenhok

Geen asbest

| # | Type | Referentie | Resultaat |
|---|---|---|---|
| 12.1 | Puntmonster | M03 | Geen asbest |

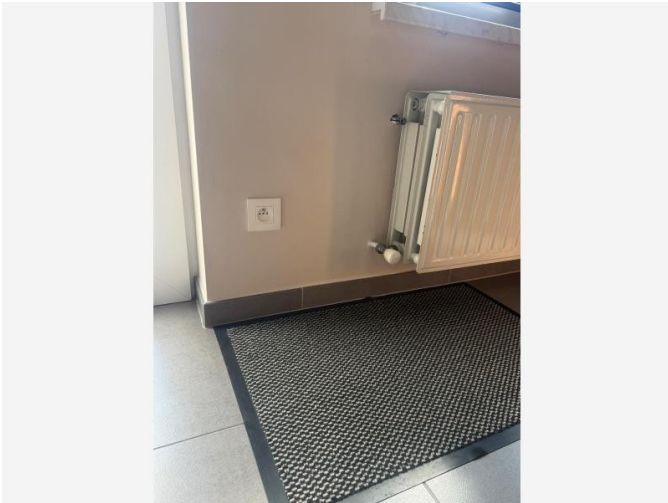
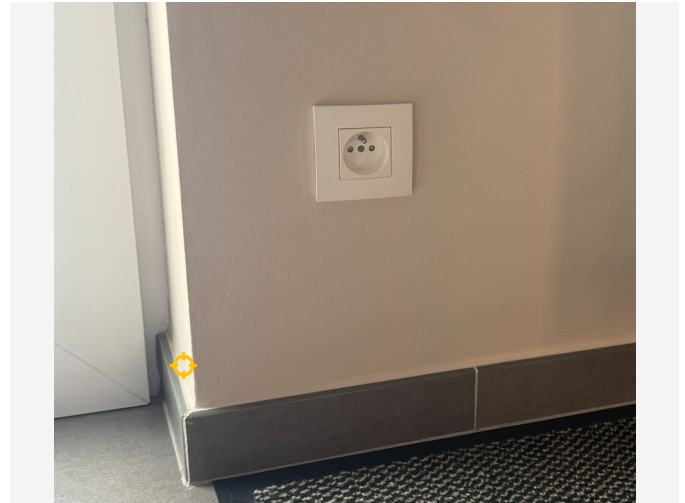
## Fiche 13: pleister muur

Geen asbest

| # | Type | Referentie | Resultaat |
|---|---|---|---|
| 13.1 | Mengmonster | M01 | Geen asbest |
