# Asbestinventarisatetest

Mechelbaan 289, 2580 Putte

Attestnummer : 20250519-000088.000

Uitgegeven op : 19.05.2025

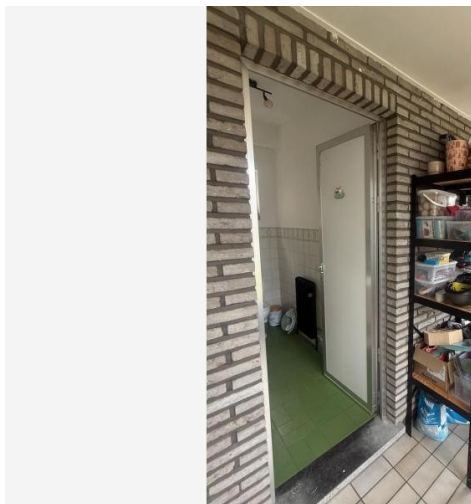
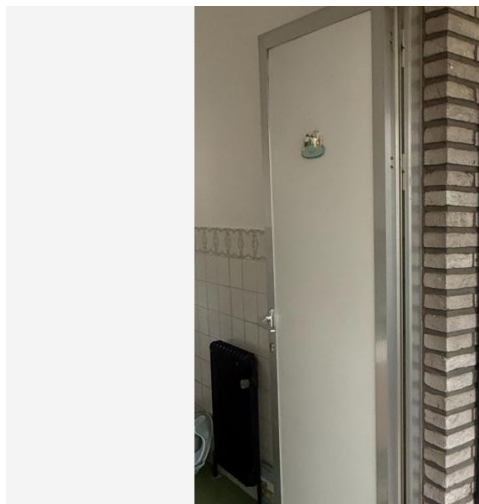
| Fiche 1: deuren (3)..... | 15 |

Het asbestmateriaal valt onder de mijlpaal van 2040.

| Eindbeoordeling materiaalisico | Laag materiaalisico en/of verlaagde kans op vezelvrijgave |

| Asbestsoort (vezeltype) | Crocidoliet aanwezig |
| Toestand van het materiaal | Licht beschadigd, licht verweerd. Intact calciumsilicaatmateriaal of categorie III 'gebondenheid' |

| Asbestmateriaal | Plaat, paneel, tablet - Geëmailleerd, type Glasal |

- Zorg voor een veilig beheer. Vermijd het beschadigen van het asbestmateriaal. Controleer de toestand jaarlijks op wijzigingen.
- Zorg voor een veilig beheer en verwijder dit asbestmateriaal wanneer het bij werken eenvoudig bereikbaar wordt. Controleer de toestand jaarlijks op wijzigingen.
- Voer bijkomende staalname(s) uit.

- Eenvoudige handelingen: mag via doe-het-zelf of door werknemer(s) met opleidingsattest eenvoudige handelingen  
U mag deze toepassing zelf verwijderen. Best de deur als één geheel verwijderen.

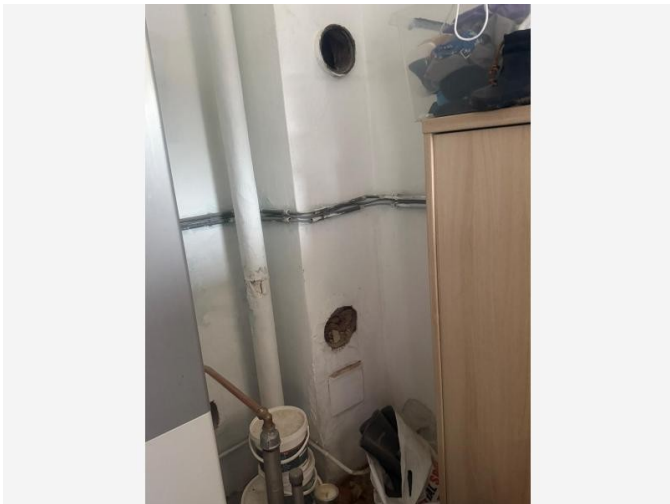
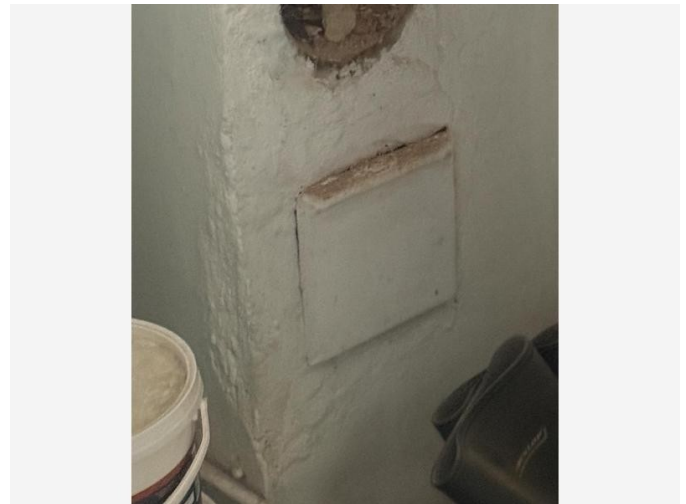
| Fiche 2: roetluik..... | 18 |

Het asbestmateriaal valt onder de mijlpaal van 2040.

| Eindbeoordeling materiaalrisico | Laag materiaalrisico en/of verlaagde kans op vezelvrijgave |

| Asbestsoort (vezeltype) | Crocidoliet aanwezig |
| Toestand van het materiaal | Licht beschadigd, licht verweerd. Intact calciumsilicaatmateriaal of categorie III 'gebondenheid' |

| Asbestmateriaal | Brandwerende afsluiting (prefab geheel) - Luik |

- Zorg voor een veilig beheer. Vermijd het beschadigen van het asbestmateriaal. Controleer de toestand jaarlijks op wijzigingen.
- Zorg voor een veilig beheer en verwijder dit asbestmateriaal wanneer het bij werken eenvoudig bereikbaar wordt. Controleer de toestand jaarlijks op wijzigingen.
- Voer bijkomende staalname(s) uit.

- Eenvoudige handelingen: mag via doe-het-zelf of door werknemer(s) met opleidingsattest eenvoudige handelingen  
U mag deze toepassing zelf verwijderen.  
Zorg er dan voor dat:
  - u zich vooraf goed informeert op [www.asbestinfo.be](http://www.asbestinfo.be) > Asbest verwijderen;
  - u zich beschermt met een FFP3-mondmasker, wegwerpoverall en -handschoenen en afspoelbaar schoeisel;

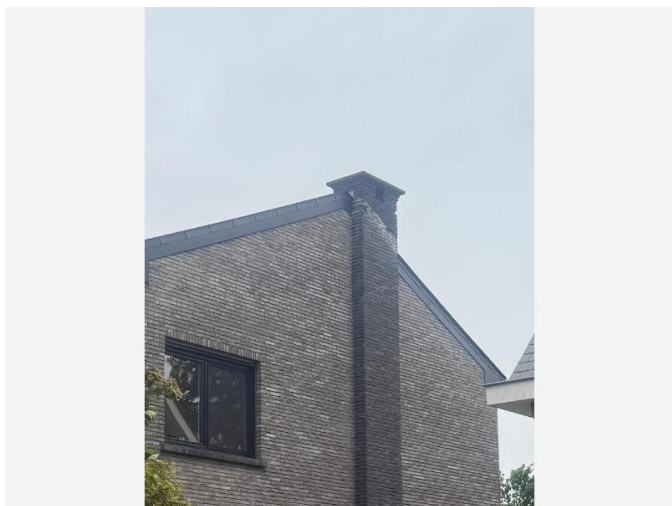
| Fiche 3: schouw..... | 22 |

**Reden:** Het te onderzoeken materiaal situeert zich hoger dan 3,50 m te rekenen vanaf een veilige ondergrond

**Uitleg van de asbestdeskundige:** hoogte hoger dan 3,50m.

Visueel niet-asbestverdacht.

In de schouw zelf zouden asbestverdachte toepassingen aanwezig kunnen zijn.

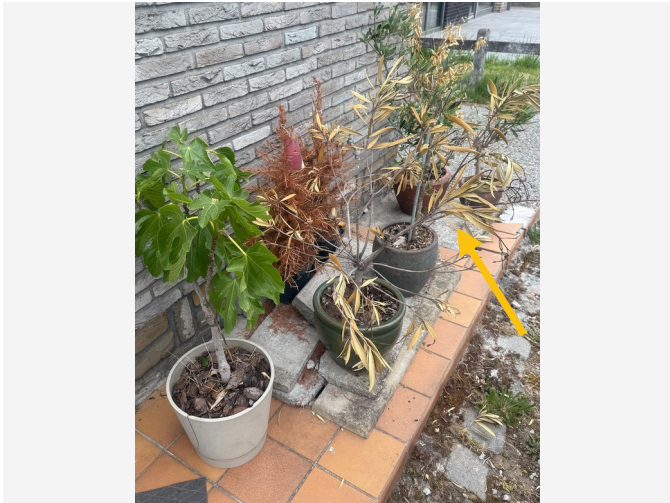
| Fiche 4: kruipkelder..... | 23 |

**Reden:** Het onderzoek kan niet uitgevoerd worden binnen de bepalingen van de Welzijnswet

**Uitleg van de asbestdeskundige:** hoogte lager dan 1,50m.

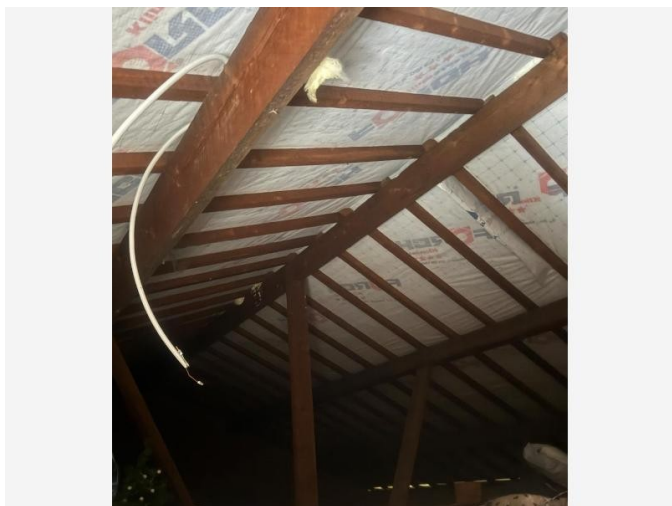
| Fiche 5: onderdak..... | 25 |

geen asbestverdachte toepassingen waargenomen.

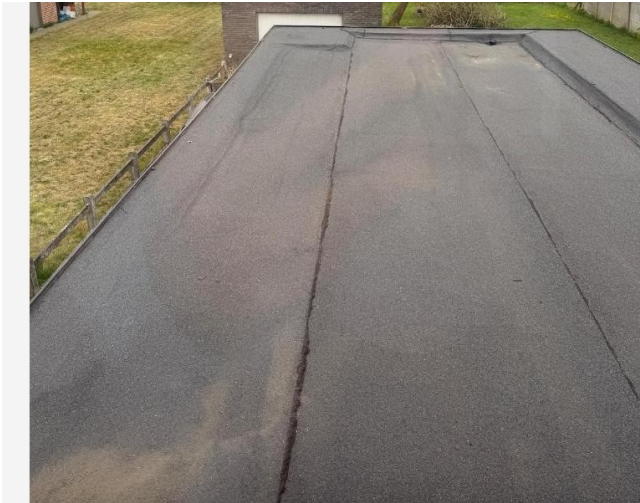
| Fiche 6: plat dak hoofdgebouw..... | 26 |

geplaatst in 2023.

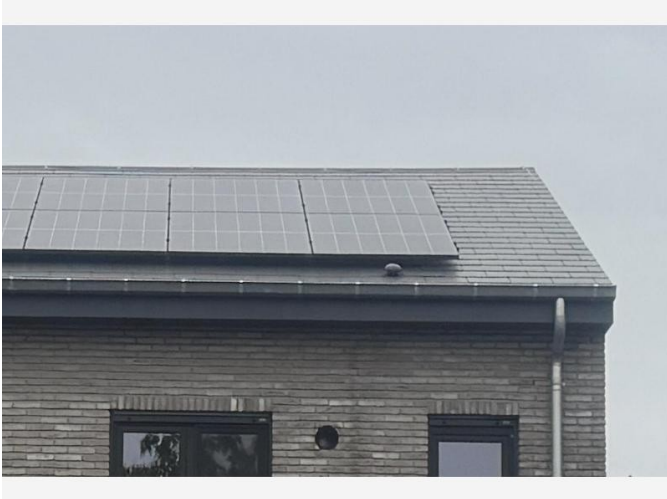
| Fiche 7: dak..... | 27 |

volledig gerenoveerd in 2023.

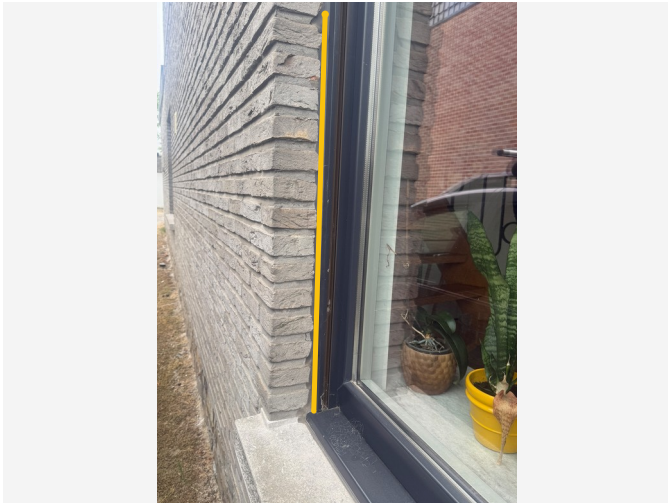
| Fiche 8: mastiek..... | 28 |

niet-asbestverdacht.

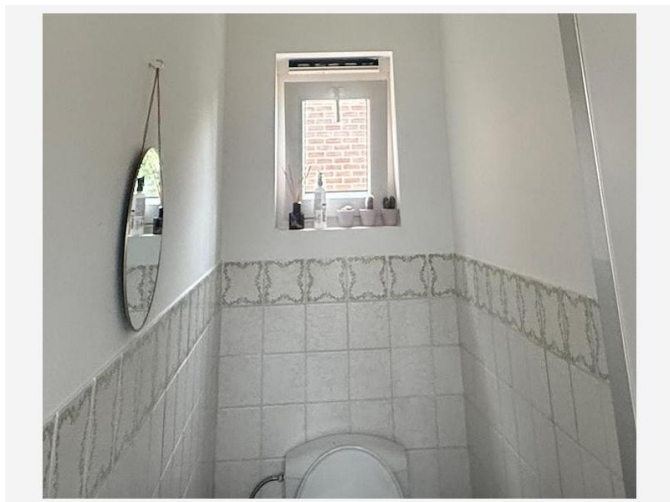
| Fiche 9: tegellijm..... | 29 |

Achter de tegels zou asbestverdachte tegellijm aanwezig kunnen zijn.

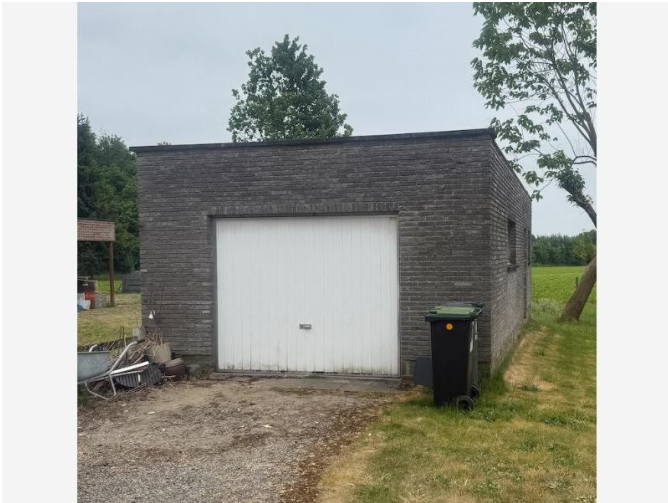
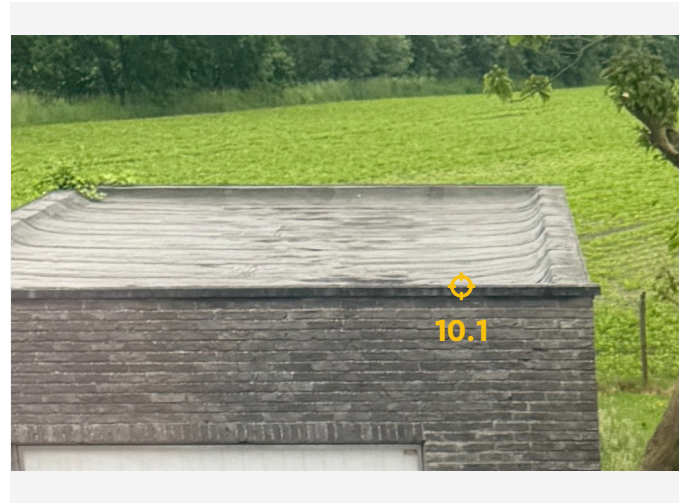
## Fiche 10: roofing garage

Geen asbest

| # | Type | Referentie | Resultaat |
|---|---|---|---|
| 10.1 | Puntmonster | M03 | Geen asbest |

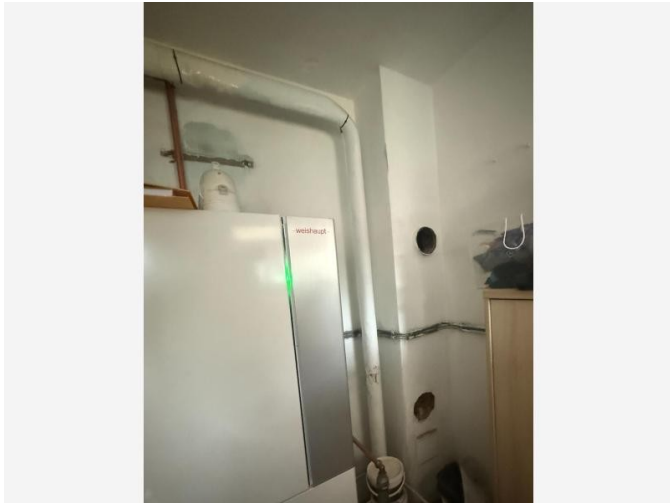
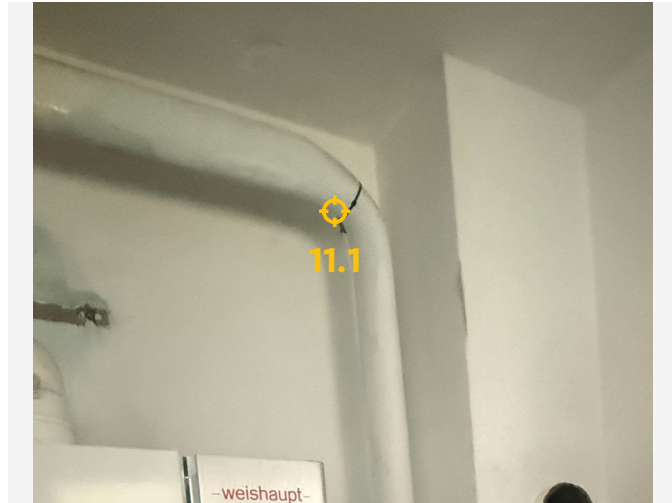
| Fiche 11: Leidingisolatie bochten..... | 33 |

Geen asbest

| # | Type | Referentie | Resultaat |
|---|---|---|---|
| 11.1 | Mengmonster | M05 | Geen asbest |

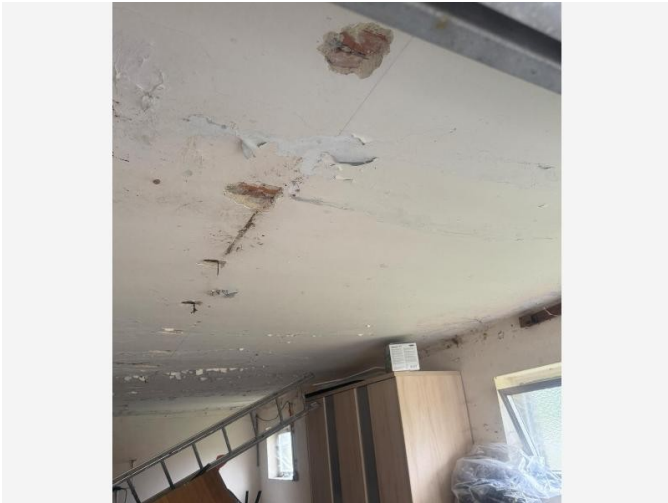
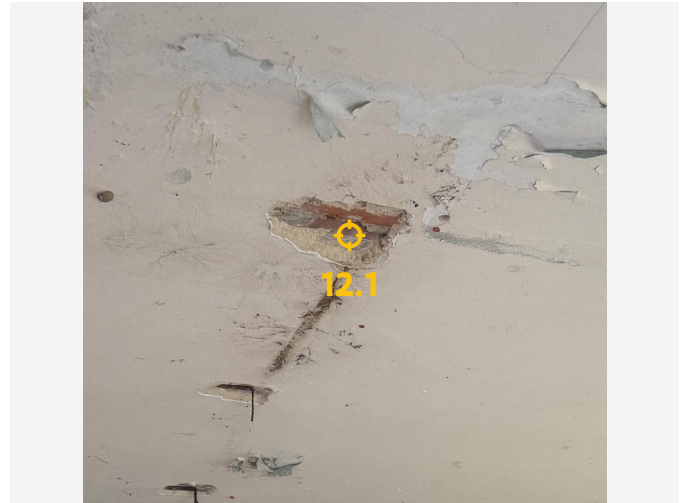
## Fiche 12: pleister plafond

Geen asbest

| # | Type | Referentie | Resultaat |
|---|---|---|---|
| 12.1 | Mengmonster | M02 | Geen asbest |

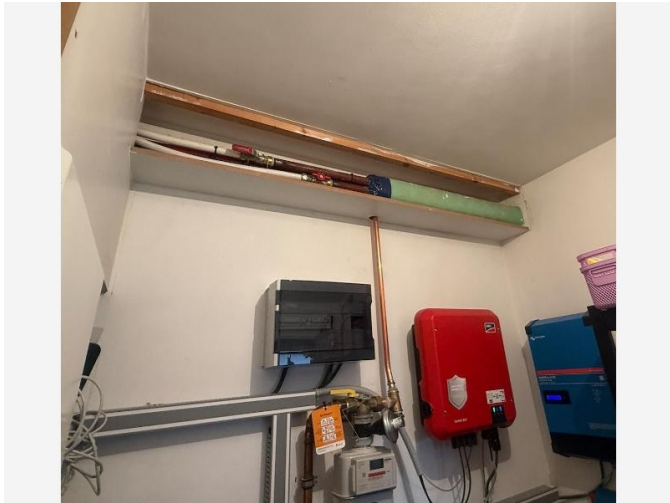
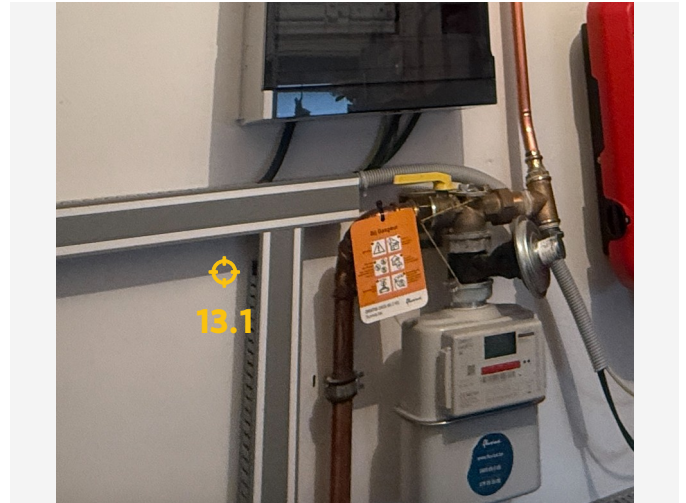
## Fiche 13: pleister muren

Geen asbest

| # | Type | Referentie | Resultaat |
|---|---|---|---|
| 13.1 | Mengmonster | M01 | Geen asbest |

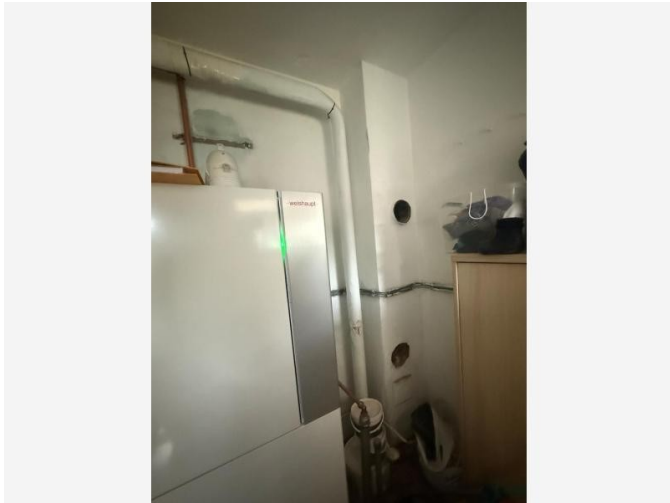
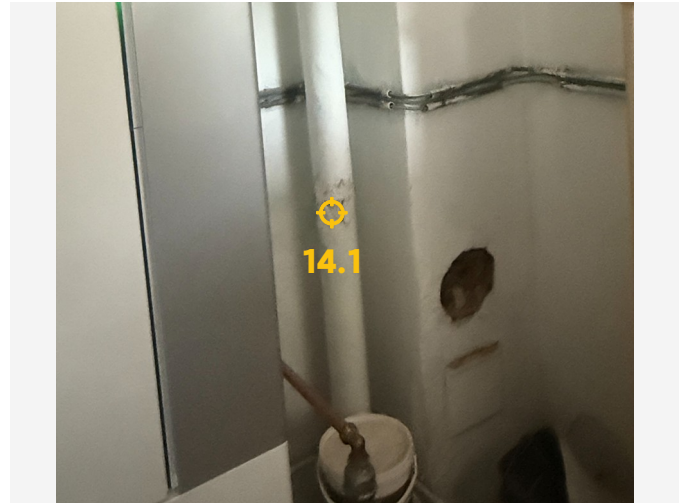
| Fiche 14: Leidingisolatie rechte stukken..... | 39 |

Geen asbest

| # | Type | Referentie | Resultaat |
|---|---|---|---|
| 14.1 | Mengmonster | M04 | Geen asbest |
