# Asbestinventarisatetest

Leuvensebaan 25/201, 2580 Putte

Attestnummer : 20250506-000252.000

**Asbestveilig** (maar mogelijk niet asbestvrij)

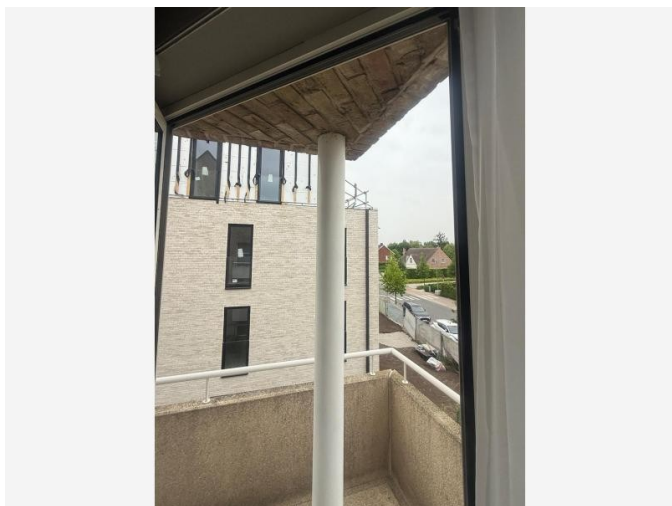
| Fiche 1: paal terras..... | 11 |

uit metaal (niet-asbestverdacht)

| Primaire drager | Fundering-draagstructuur (horizontaal, verticaal) |

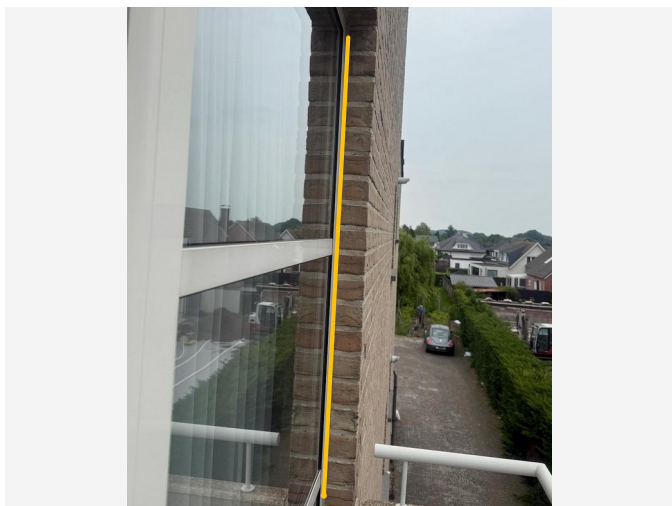
| Fiche 2: mastiek..... | 12 |

niet-asbestverdacht.

| Primaire drager | Wandopening verticaal (raam, deur, ...) |
| (Asbest)materiaal | In-situ afwerkingslagen - Pasta, stopverf, voegsel, stopsel, vulsel, mastiek, kitten, ... |

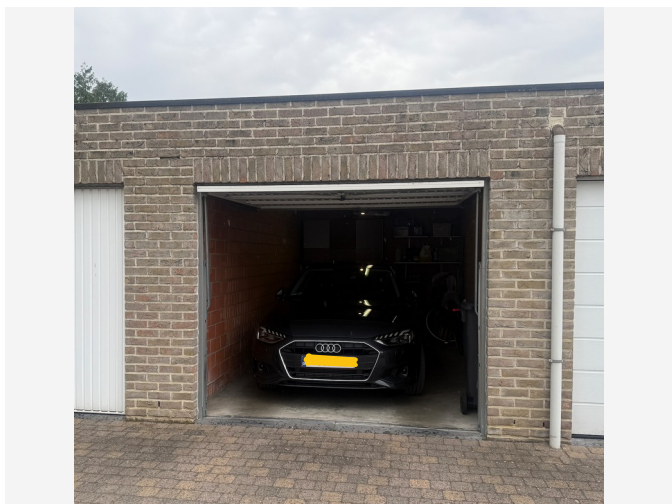
| Fiche 3: garage..... | 13 |

geen asbestverdachte toepassingen waargenomen.

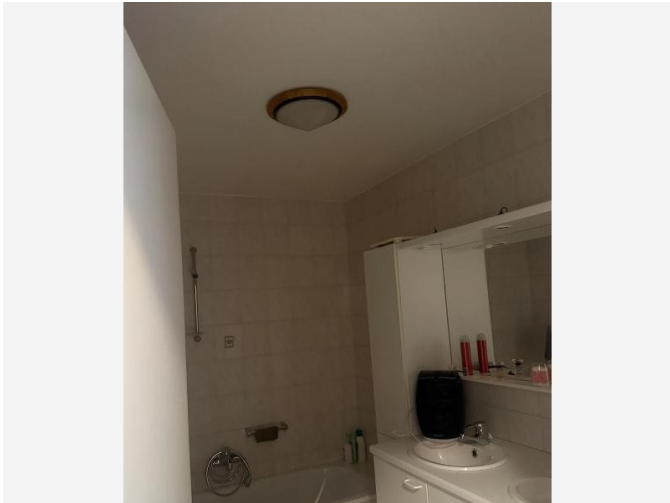
| Fiche 4: tegellijm..... | 14 |

Achter de tegels zou asbestverdachte tegellijm aanwezig kunnen zijn. Best bemonsteren bij renovatiewerken.

| Identificatiemethode | Redelijk vermoeden |
| Primaire drager | Binnenwand |
| (Asbest)materiaal | In-situ afwerkingslagen - Lijm laag |

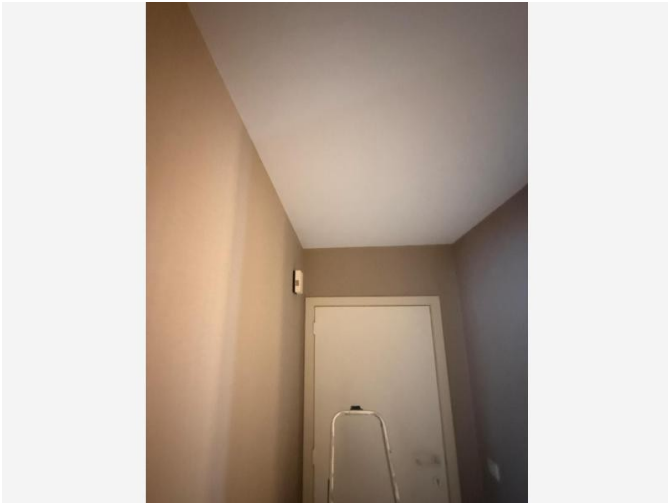
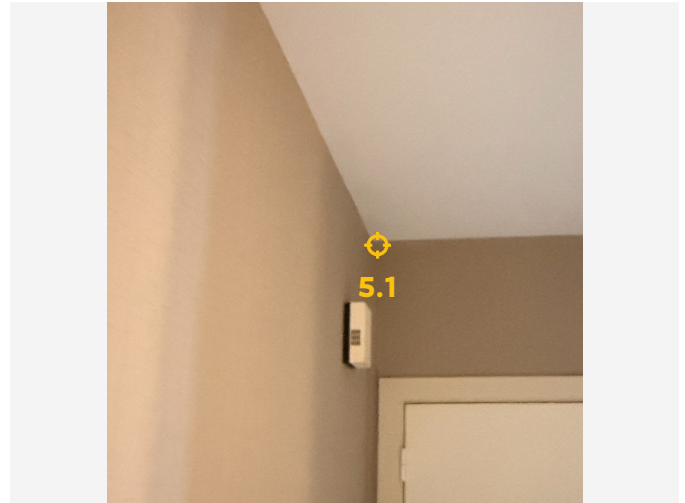
## Fiche 5: pleister plafond

Geen asbest

| # | Type | Referentie | Resultaat |
|---|---|---|---|
| 5.1 | Mengmonster | M02 | Geen asbest |

| Primaire drager | Plafond |
| Bindmiddel van materiaal | Gips - kalk |
| Gebondenheid op basis van bindmiddel | Niet-hechtgebonden |

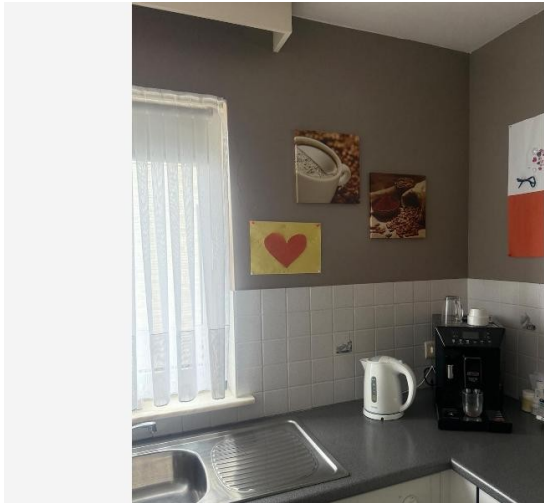
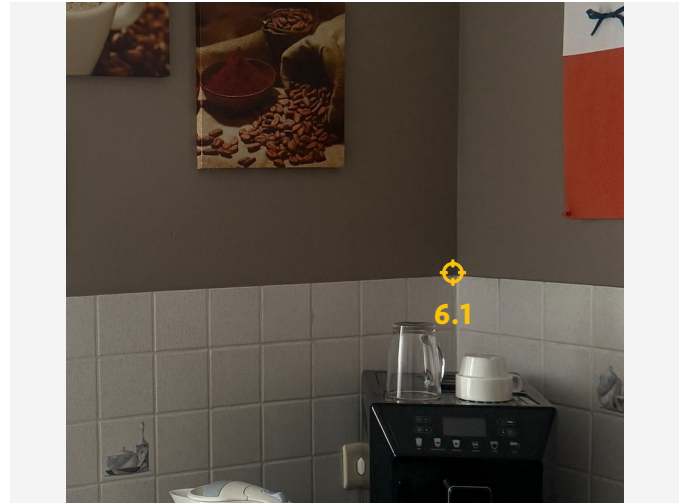
## Fiche 6: pleister muren

Geen asbest

| # | Type | Referentie | Resultaat |
|---|---|---|---|
| 6.1 | Mengmonster | M01 | Geen asbest |

| Primaire drager | Binnenwand |
| Bindmiddel van materiaal | Gips - kalk |
| Gebondenheid op basis van bindmiddel | Niet-hechtgebonden |

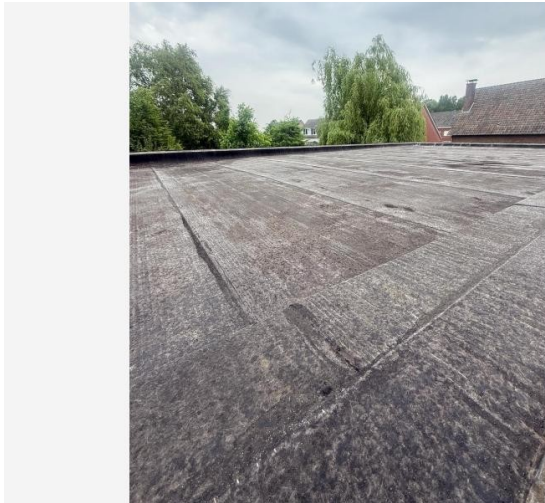
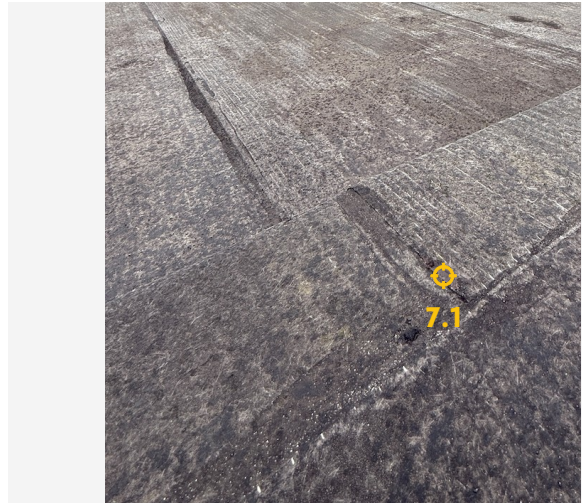
## Fiche 7: roofing garage

Geen asbest

| # | Type | Referentie | Resultaat |
|---|---|---|---|
| 7.1 | Puntmonster | M03 | Geen asbest |

| Primaire drager | Plat dak |
| Bindmiddel van materiaal | Bitumen (roofing, teer, asfalt) |
| Gebondenheid op basis van bindmiddel | Hecht |
