# Asbestinventarisatattest

Mechelbaan 112, 2580 Putte

Attestnummer : 20250417-000508.000

Uitgegeven op : 17.04.2025

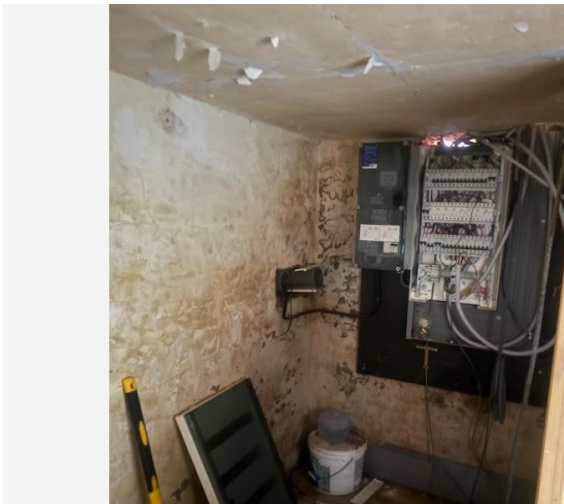
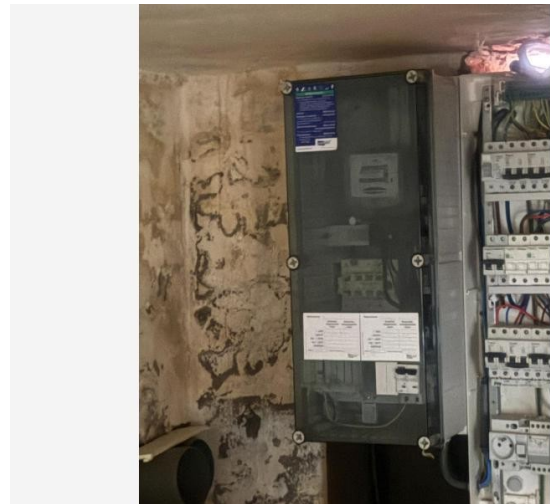
Overzichtsfoto

Detailfoto

Het asbestmateriaal valt onder de mijlpaal van 2040.

| Eindbeoordeling materiaalrisico | Zeer laag materiaalrisico en/of zeer lage kans op vezelvrijgave |

| Asbestsoort (vezeltype) | Crocidoliet aanwezig |
| Toestand van het materiaal | Onbeschadigd, niet verweerd |

| Beschrijving | meterkast |
| Asbestmateriaal | Plaat, paneel, tablet - Type Bakeliet |

- Zorg voor een veilig beheer. Vermijd het beschadigen van het asbestmateriaal. Controleer de toestand jaarlijks op wijzigingen.
- Zorg voor een veilig beheer en verwijder dit asbestmateriaal wanneer het bij werken eenvoudig bereikbaar wordt. Controleer de toestand jaarlijks op wijzigingen.

- Eenvoudige handelingen: mag via doe-het-zelf of door werknemer(s) met opleidingsattest eenvoudige handelingen  
De meterkast is waarschijnlijk eigendom van Fluvius. In dat geval mag u deze niet zelf verwijderen. Neem bij vragen contact op met Fluvius.

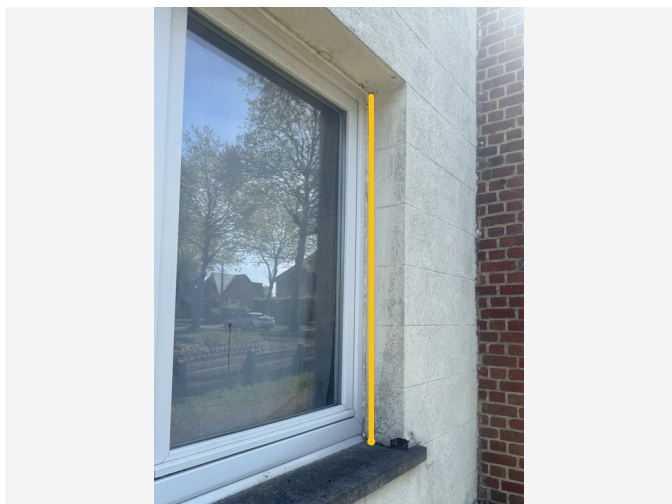
afwezigheid, of niet-asbestverdacht mastiek.

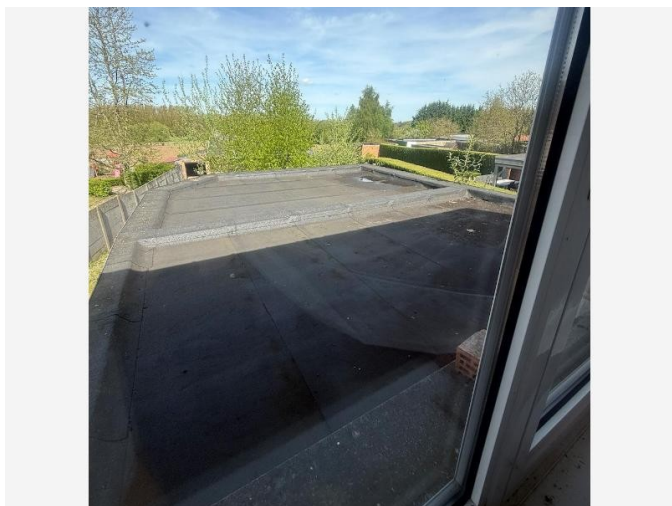
roofing aangelegd in 2010/2011, en dus niet-asbestverdacht.

Achterkant hoofdgebouw was toen volledig aangepakt.

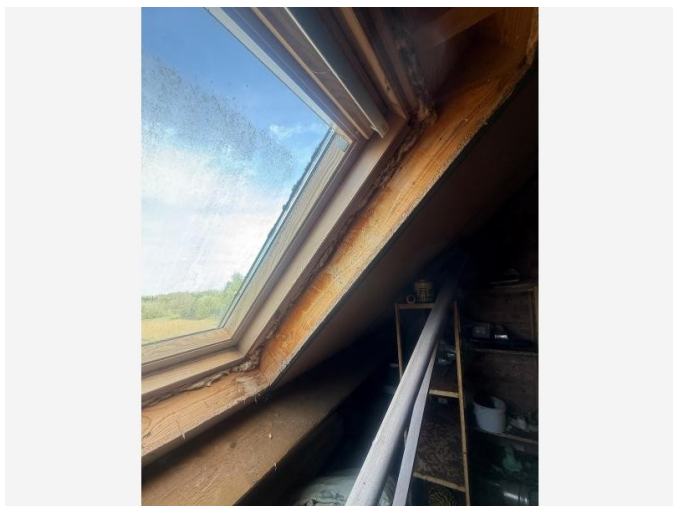
geen asbestverdachte toepassingen waargenomen onder de dakpannen en aan het onderdak.

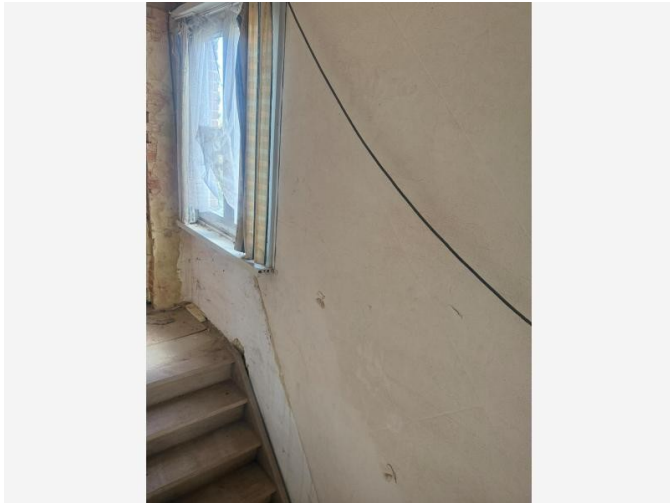
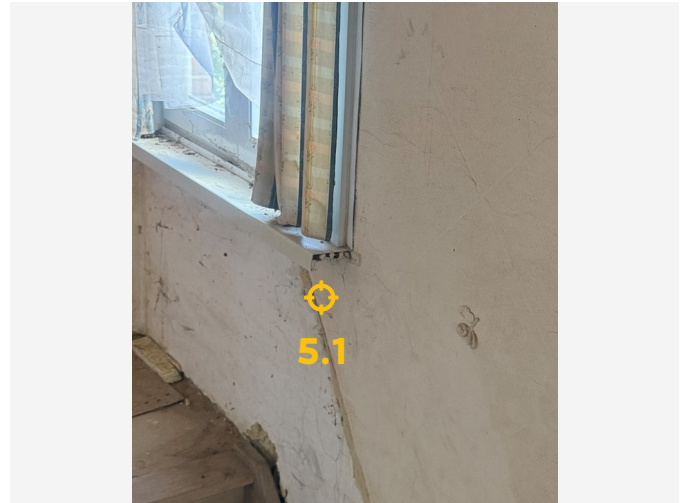
## Fiche 5: pleister muren

Geen asbest

| # | Type | Referentie | Resultaat |
|---|---|---|---|
| 5.1 | Mengmonster | M01 | Geen asbest |

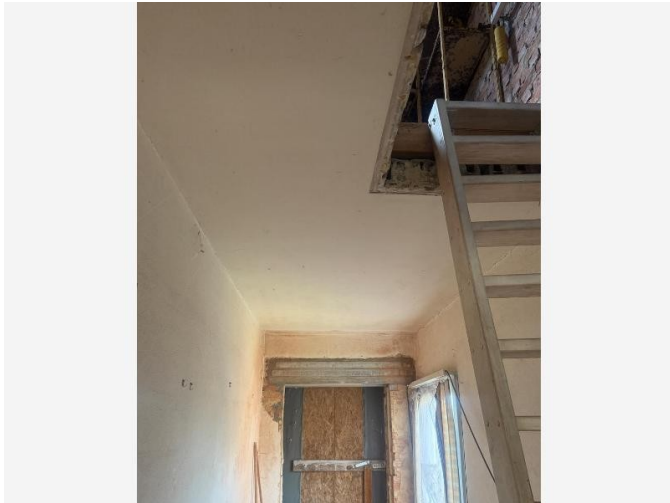
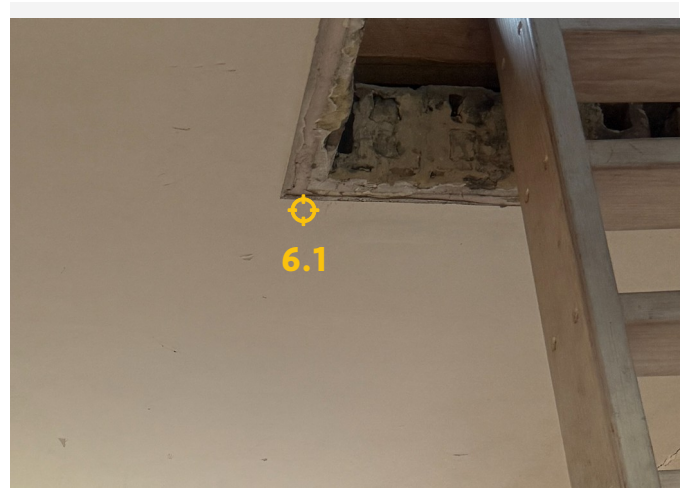
## Fiche 6: pleister plafond

Geen asbest

| # | Type | Referentie | Resultaat |
|---|---|---|---|
| 6.1 | Mengmonster | M02 | Geen asbest |
