# Asbestinventarisatetest

Martstraat 7, 2820 Bonheiden

Attestnummer : 20250412-000071.000

Uitgegeven op : 12.04.2025

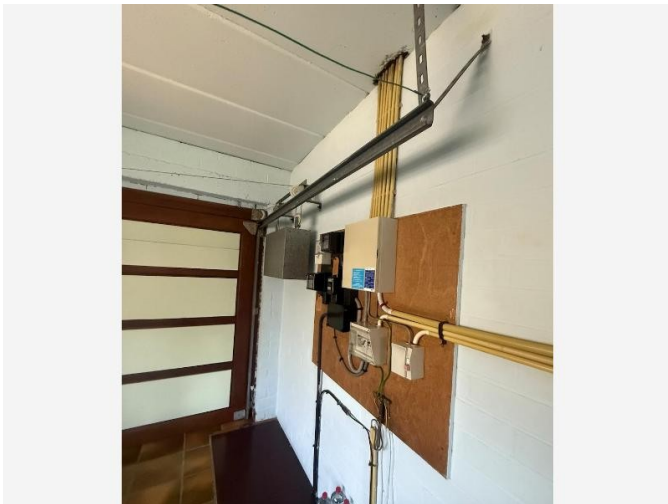
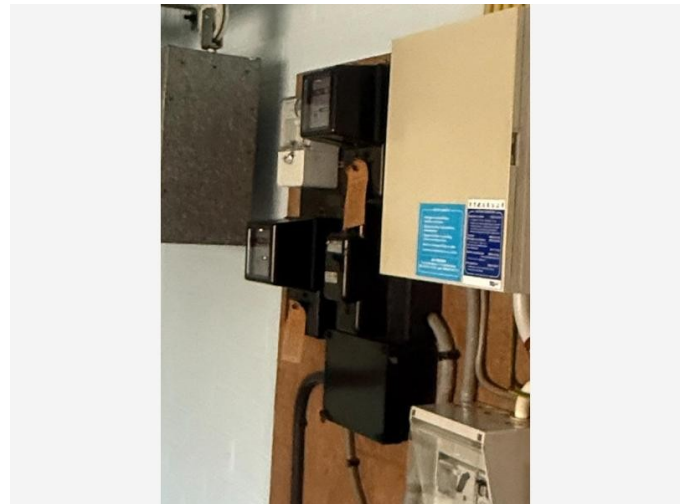
Overzichtsfoto

Detailfoto

Het asbestmateriaal valt onder de mijlpaal van 2040.

| Eindbeoordeling materiaalrisico | Zeer laag materiaalrisico en/of zeer lage kans op vezelvrijgave |

| Asbestsoort (vezeltype) | Crocidoliet aanwezig |
| Asbestconcentratie | Laag (< 50%) |
| Toestand van het materiaal | Onbeschadigd, niet verweerd |

| Asbestmateriaal | Plaat, paneel, tablet - Type Bakeliet |

Zorgvuldig beheren

- Zorg voor een veilig beheer. Vermijd het beschadigen van het asbestmateriaal. Controleer de toestand jaarlijks op wijzigingen.
- Zorg voor een veilig beheer en verwijder dit asbestmateriaal wanneer het bij werken eenvoudig bereikbaar wordt. Controleer de toestand jaarlijks op wijzigingen.

- Eenvoudige handelingen: mag via doe-het-zelf of door werknemer(s) met opleidingsattest eenvoudige handelingen  
De meterkast is waarschijnlijk eigendom van Fluvius. In dat geval mag u deze niet zelf verwijderen. Neem bij vragen contact op met Fluvius.

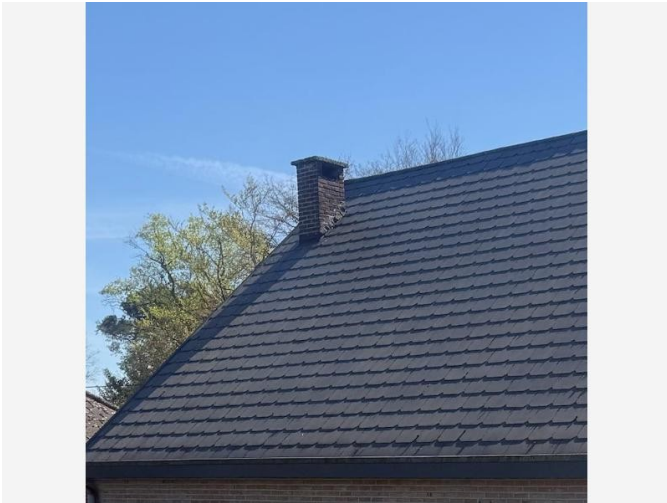
*Situeringsfoto*

**Reden:** Er is geen volledige risicobeoordeling mogelijk

**Uitleg van de asbestdeskundige:** In de schouw is het niet mogelijk om te inspecteren.

Visueel niet-asbestverdacht.

Er zouden dus alsnog asbestverdachte toepassingen aanwezig kunnen zijn in de schouw zelf.

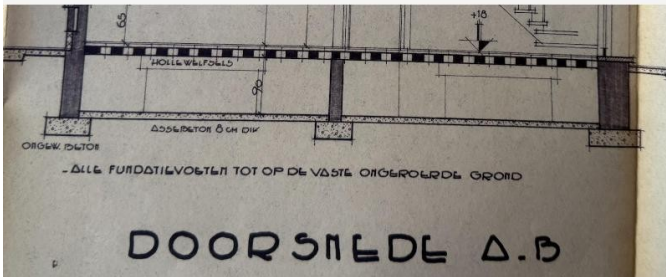
Situeringsfoto

**Reden:** Het onderzoek kan niet uitgevoerd worden binnen de bepalingen van de Welzijnswet

**Uitleg van de asbestdeskundige:** hoogte lager dan 1,50m en niet toegankelijk.

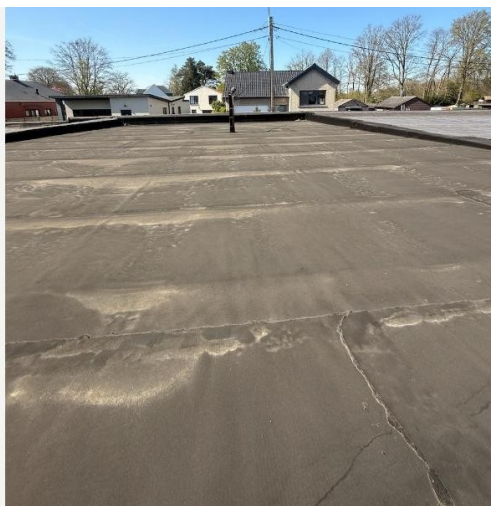
Vrije foto

niet-asbestverdacht.

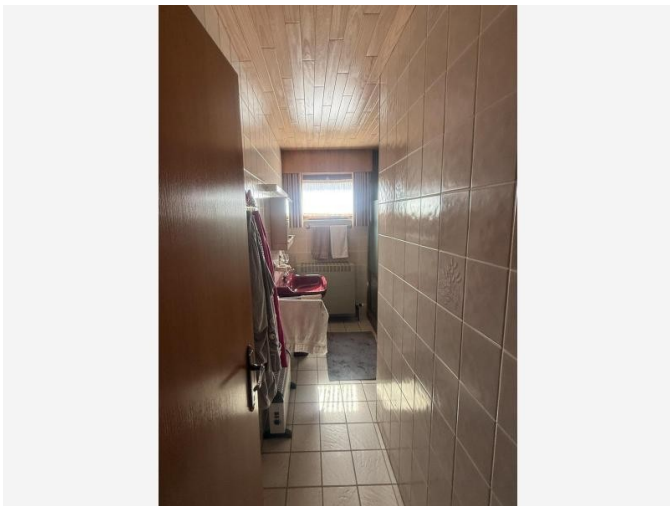
Vrije foto

Achter de tegels zou asbestverdachte tegellijm aanwezig kunnen zijn. Best bemonsteren bij renovatiewerken.

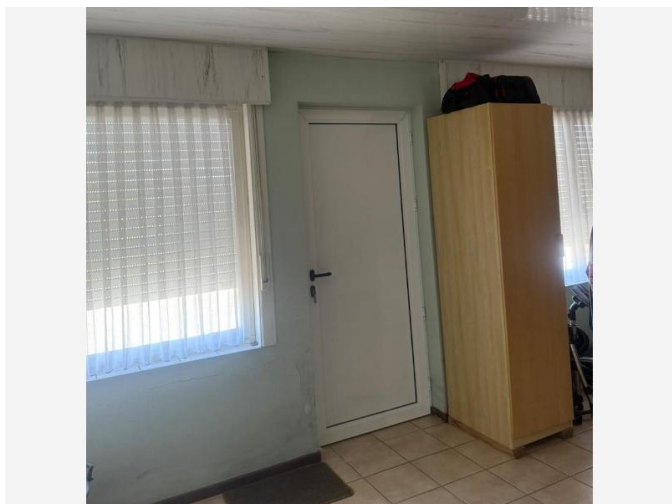
Vrije foto

Achter de valse muren zouden asbestverdachte toepassingen aanwezig kunnen zijn.

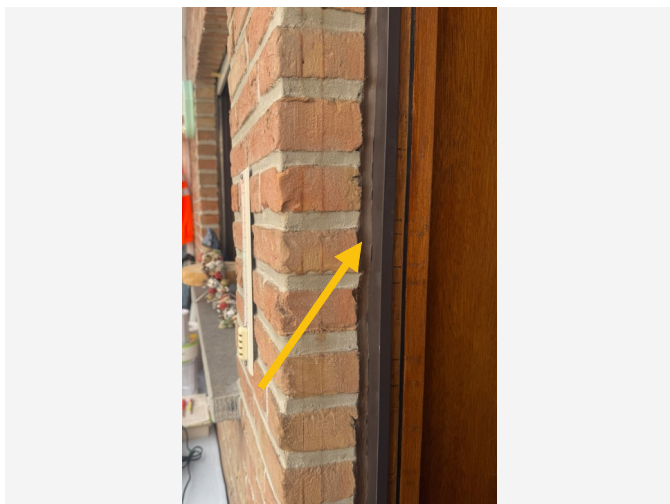
Vrije foto

niet-asbestverdacht.

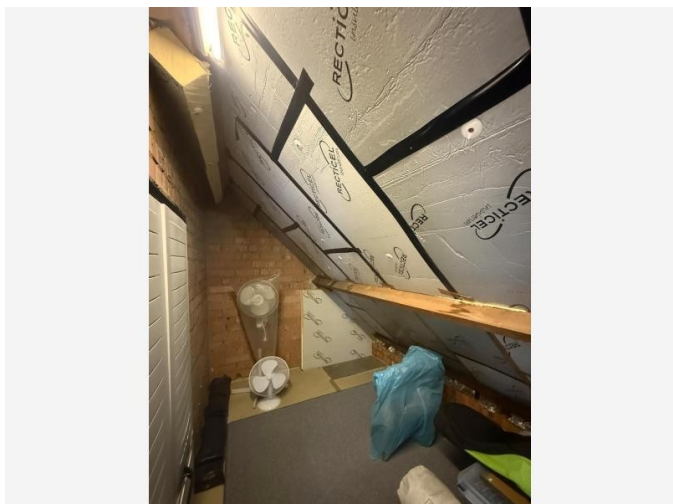
Vrije foto

geen asbestverdachte toepassingen waargenomen.

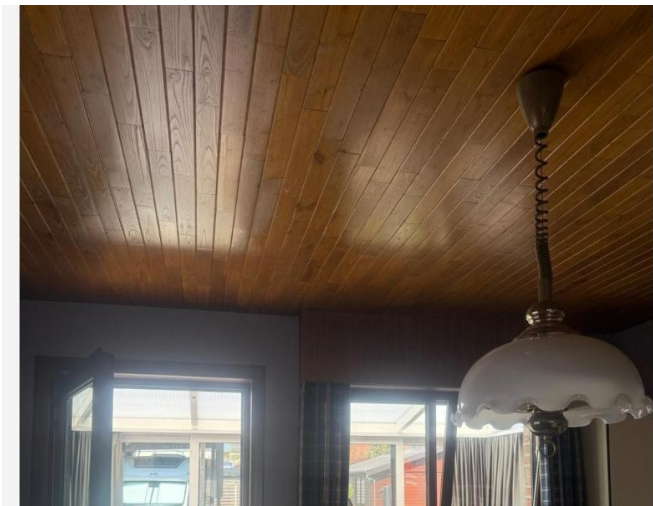
Vrije foto

Achter het vals plafond zouden asbestverdachte toepassingen aanwezig kunnen zijn.

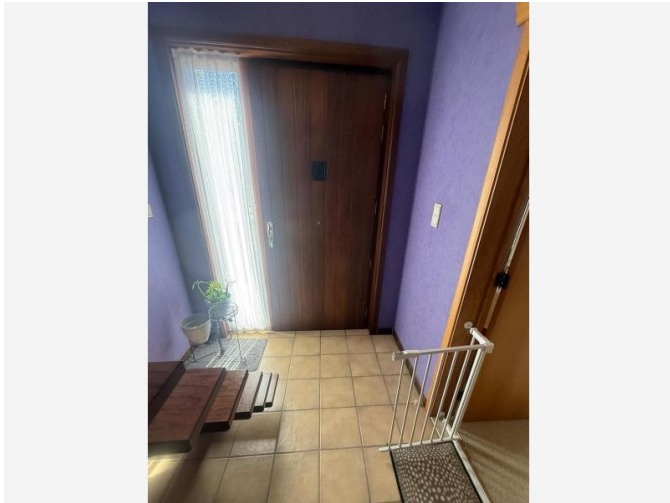
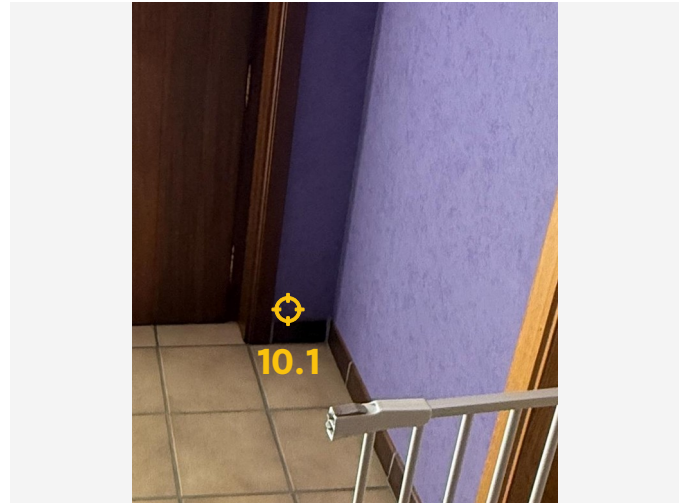
## Fiche 10: pleister muren

Geen asbest

| # | Type | Referentie | Resultaat |
|---|---|---|---|
| 10.1 | Mengmonster | M01 | Geen asbest |

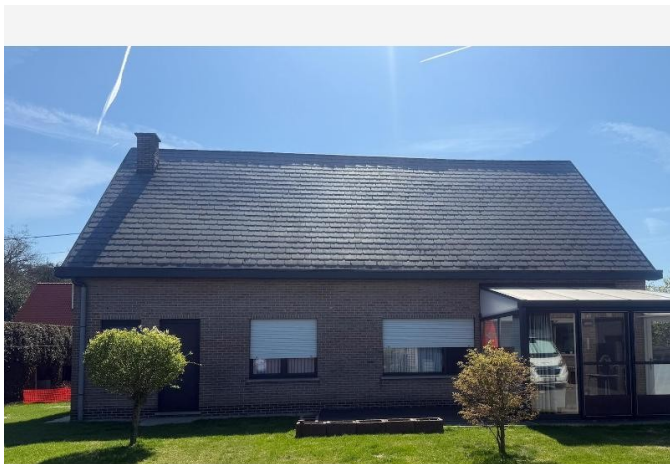
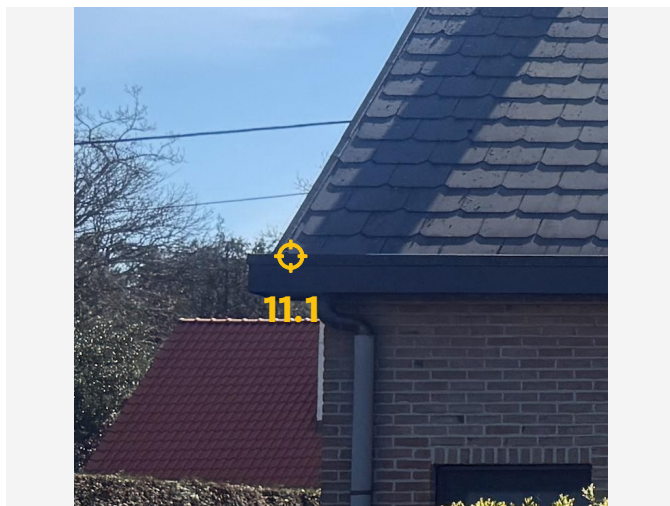
## Fiche 11: dakleien

Geen asbest

| # | Type | Referentie | Resultaat |
|---|---|---|---|
| 11.1 | Puntmonster | M02 | Geen asbest |
