# Asbestinventarisatattest

Ivo Cornelisstraat 32, 2800 Mechelen

Attestnummer : 20250416-000460.000

Uitgegeven op : 16.04.2025

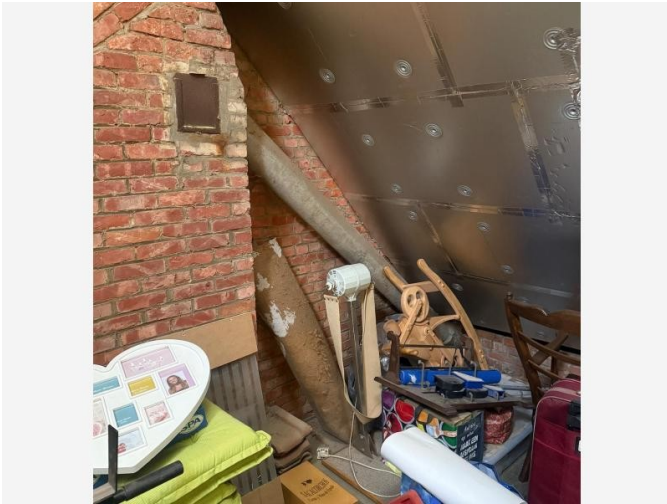
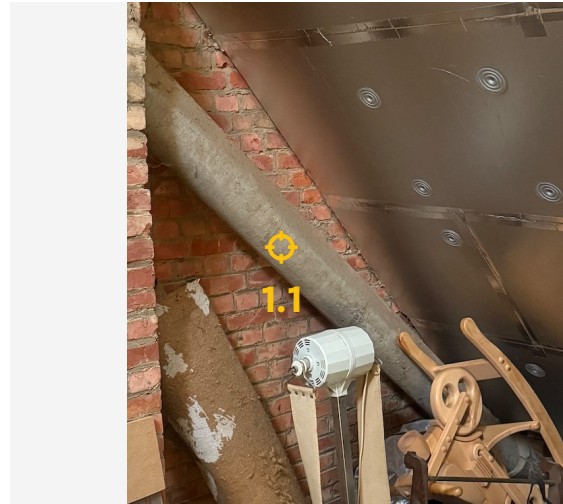
Het asbestmateriaal valt onder de mijlpaal van 2040.

| Eindbeoordeling materiaalrisico | Verhoogd materiaalrisico en/of verhoogde kans op vezelvrijgave |

| Asbestsoort (vezeltype) | Crocidoliet aanwezig |
| Afschermingsgraad van het gehele materiaal | Geheel of deels (ook) vrij aan binnenluchtstromen |
| Toestand van het materiaal | Licht beschadigd, licht verweerd. Intact calciumsilicaatmateriaal of categorie III 'gebondenheid' |

| # | Type | Referentie | Resultaat |
|---|---|---|---|
| 1.1 | Mengmonster | M03 | Chrysotiel, Crocidoliet |

| Beschrijving | cementbuis |
| Opmerking | Vermoeden dat het in de schouw doorloopt. |

Verwijderen

- Zorg voor een veilig beheer. Vermijd het beschadigen van het asbestmateriaal. Controleer de toestand jaarlijks op wijzigingen.
- Zorg voor een veilig beheer en verwijder dit asbestmateriaal wanneer het bij werken eenvoudig bereikbaar wordt. Controleer de toestand jaarlijks op wijzigingen.
- Verwijder dit asbestmateriaal zo snel mogelijk. Volg de toestand goed op.

- Eenvoudige handelingen: mag via doe-het-zelf of door werknemer(s) met opleidingsattest eenvoudige handelingen  
Gelet de locatie en (onbekende) omvang, kan het zijn dat enkel een erkend asbestdeskundige deze toepassingen kan weghalen.
- Eenvoudige handelingen: enkel door erkend asbestverwijderaar  
Gelet de locatie en (onbekende) omvang, kan het zijn dat enkel een erkend asbestdeskundige deze toepassingen kan weghalen.

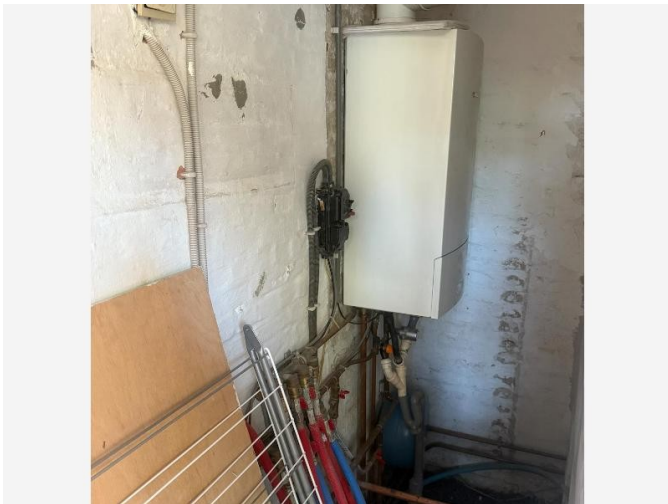
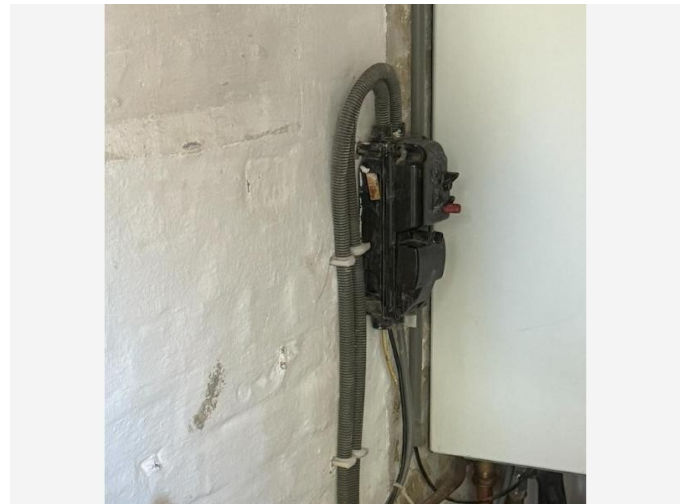
Het asbestmateriaal valt onder de mijlpaal van 2040.

| Eindbeoordeling materiaalrisico | Zeer laag materiaalrisico en/of zeer lage kans op vezelvrijgave |

| Asbestsoort (vezeltype) | Crocidoliet aanwezig |
| Afschermingsgraad van het gehele materiaal | Niet stootvaste afscherming |
| Toestand van het materiaal | Onbeschadigd, niet verweerd |

| Beschrijving | elektriciteitskast |

Zorgvuldig beheren

- Zorg voor een veilig beheer. Vermijd het beschadigen van het asbestmateriaal. Controleer de toestand jaarlijks op wijzigingen.
- Zorg voor een veilig beheer en verwijder dit asbestmateriaal wanneer het bij werken eenvoudig bereikbaar wordt. Controleer de toestand jaarlijks op wijzigingen.

- Eenvoudige handelingen: mag via doe-het-zelf of door werknemer(s) met opleidingsattest eenvoudige handelingen  
U mag deze toepassing zelf verwijderen, inachtneming van de nodige veiligheidsmaatregelen. Niet breken.

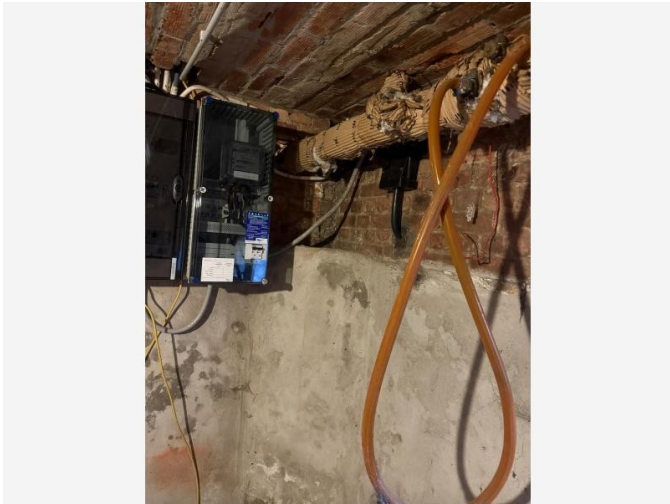
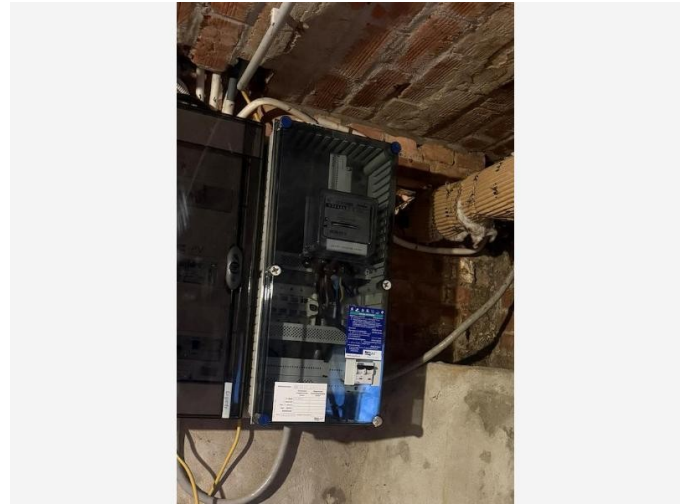
Het asbestmateriaal valt onder de mijlpaal van 2040.

| Eindbeoordeling materiaalrisico | Zeer laag materiaalrisico en/of zeer lage kans op vezelvrijgave |

| Asbestsoort (vezeltype) | Crocidoliet aanwezig |
| Afschermingsgraad van het gehele materiaal | Stootvaste afscherming of omkasting |
| Toestand van het materiaal | Onbeschadigd, niet verweerd |

| Beschrijving | meterkast |

Zorgvuldig beheren

- Zorg voor een veilig beheer. Vermijd het beschadigen van het asbestmateriaal. Controleer de toestand jaarlijks op wijzigingen.
- Zorg voor een veilig beheer en verwijder dit asbestmateriaal wanneer het bij werken eenvoudig bereikbaar wordt. Controleer de toestand jaarlijks op wijzigingen.

- Eenvoudige handelingen: mag via doe-het-zelf of door werknemer(s) met opleidingsattest eenvoudige handelingen  
De meterkast is waarschijnlijk eigendom van Fluvius. In dat geval mag u deze niet zelf verwijderen. Neem bij vragen contact op met Fluvius.

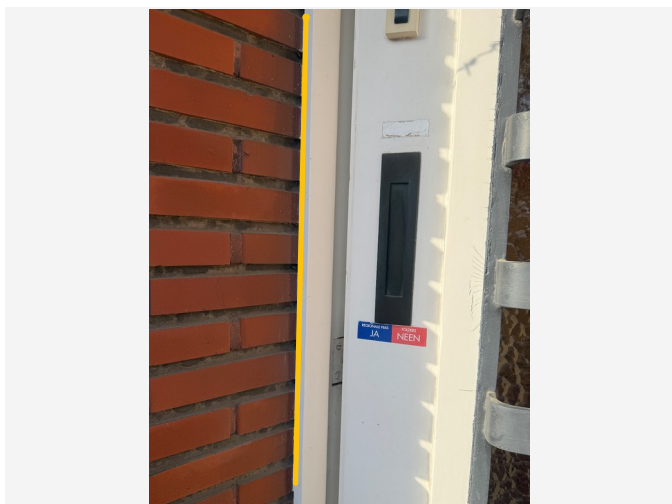
elastisch; niet-asbestverdacht.

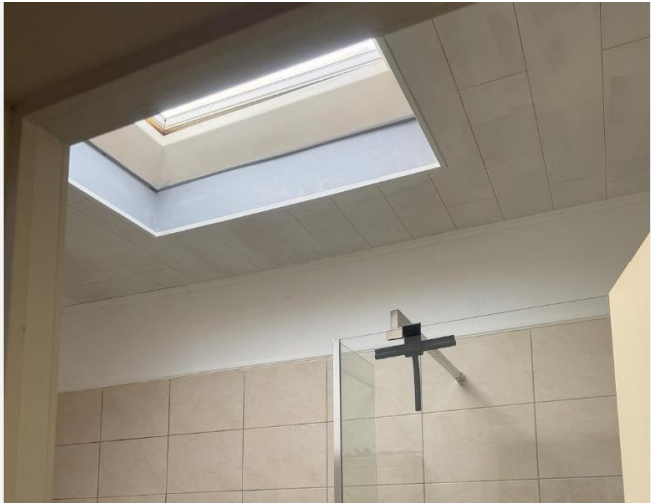
Achter het vals plafond zouden asbestverdachte toepassingen aanwezig kunnen zijn.

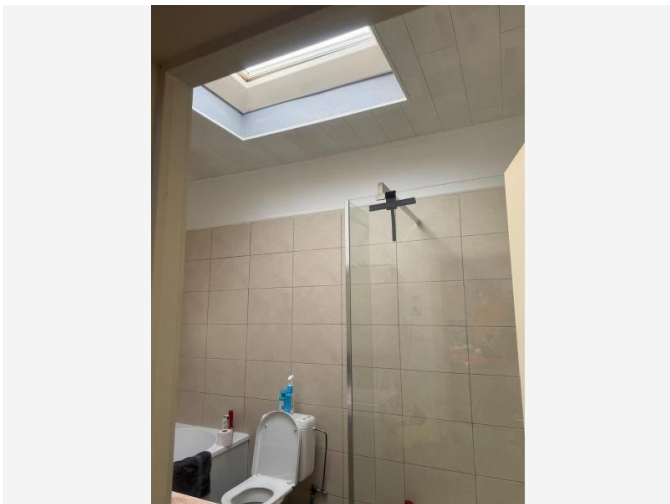
Achter de tegels zou asbestverdachte tegellijm aanwezig kunnen zijn. Bij renovatiewerken, best bemonsteren.

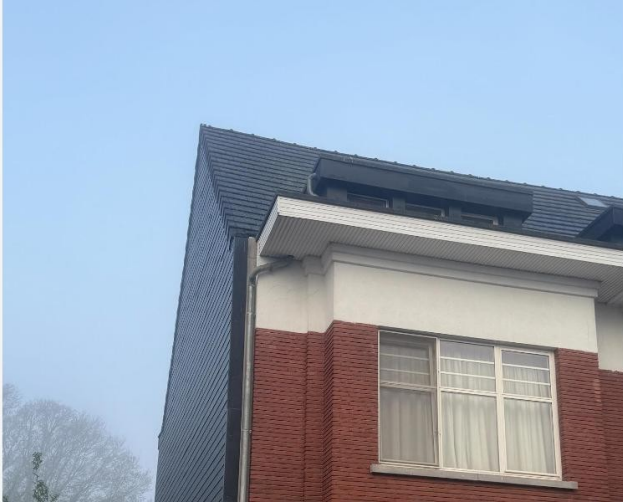
gerenoveerd in 2015.

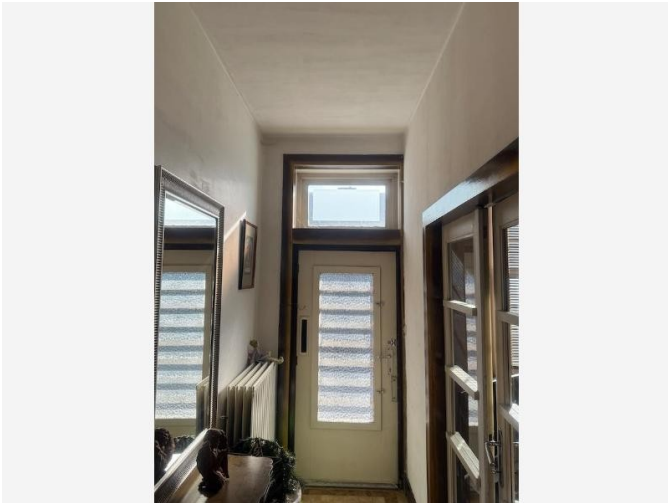
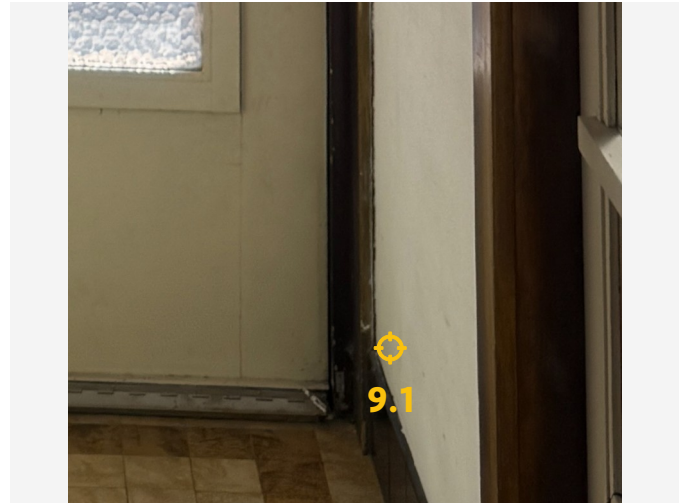
## Fiche 9: pleister muren

Geen asbest

| # | Type | Referentie | Resultaat |
|---|---|---|---|
| 9.1 | Mengmonster | M01 | Geen asbest |

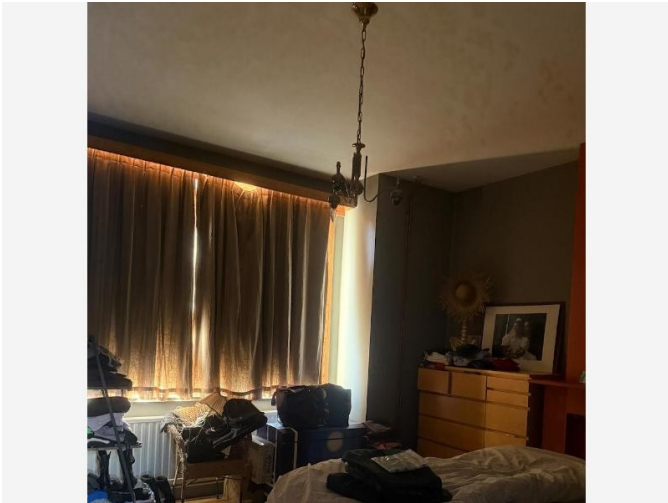
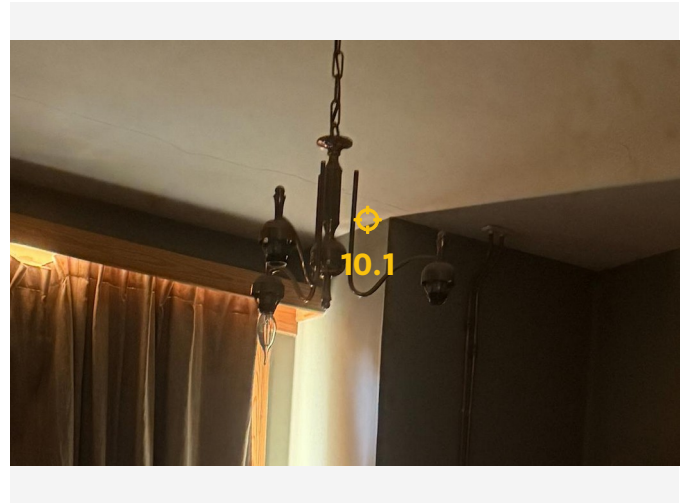
## Fiche 10: pleister plafond

Geen asbest

| # | Type | Referentie | Resultaat |
|---|---|---|---|
| 10.1 | Mengmonster | M02 | Geen asbest |
