Asbestinventarisatetest

Kleine steenweg 74, 2221 Heist-op-den-Berg

Attestnummer : 20250506-000171.000

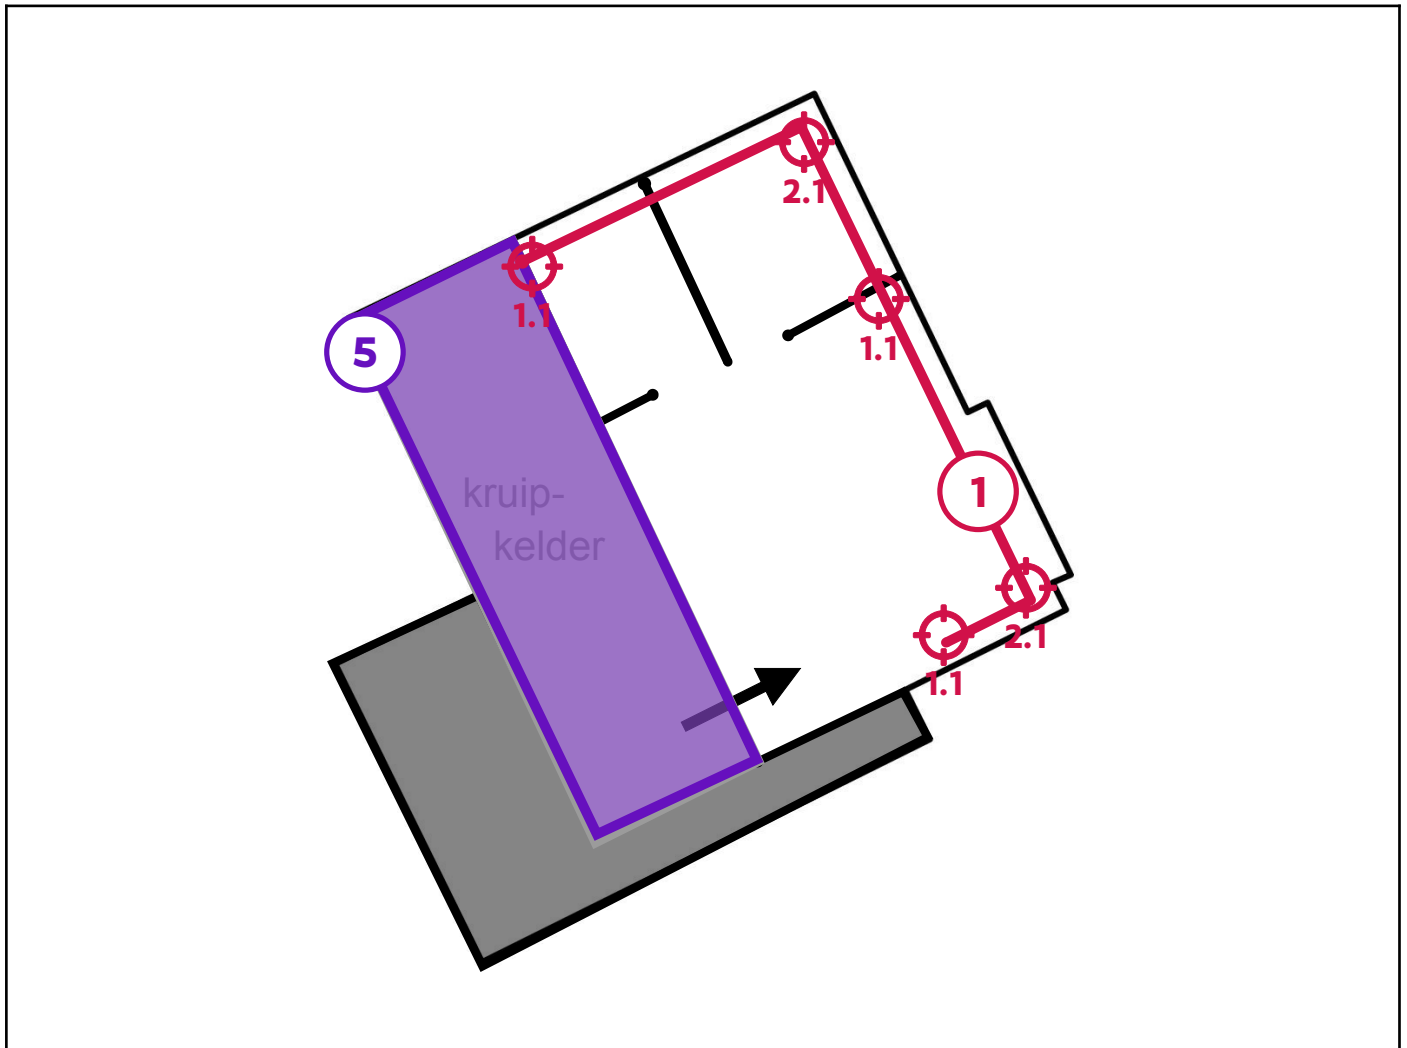
Plan 1.1: Kelder

Beschrijving	Type	Actie
1. leidingisolatie (rechte stukken)	Asbestmateriaal	Dringend verwijderen
1.1 Code: M03	Mengmonster	-
2. leidingisolatie (bochten)	Asbestmateriaal	Dringend verwijderen
2.1 Code: M04	Mengmonster	-
5. kruipkelder	Beperking	-

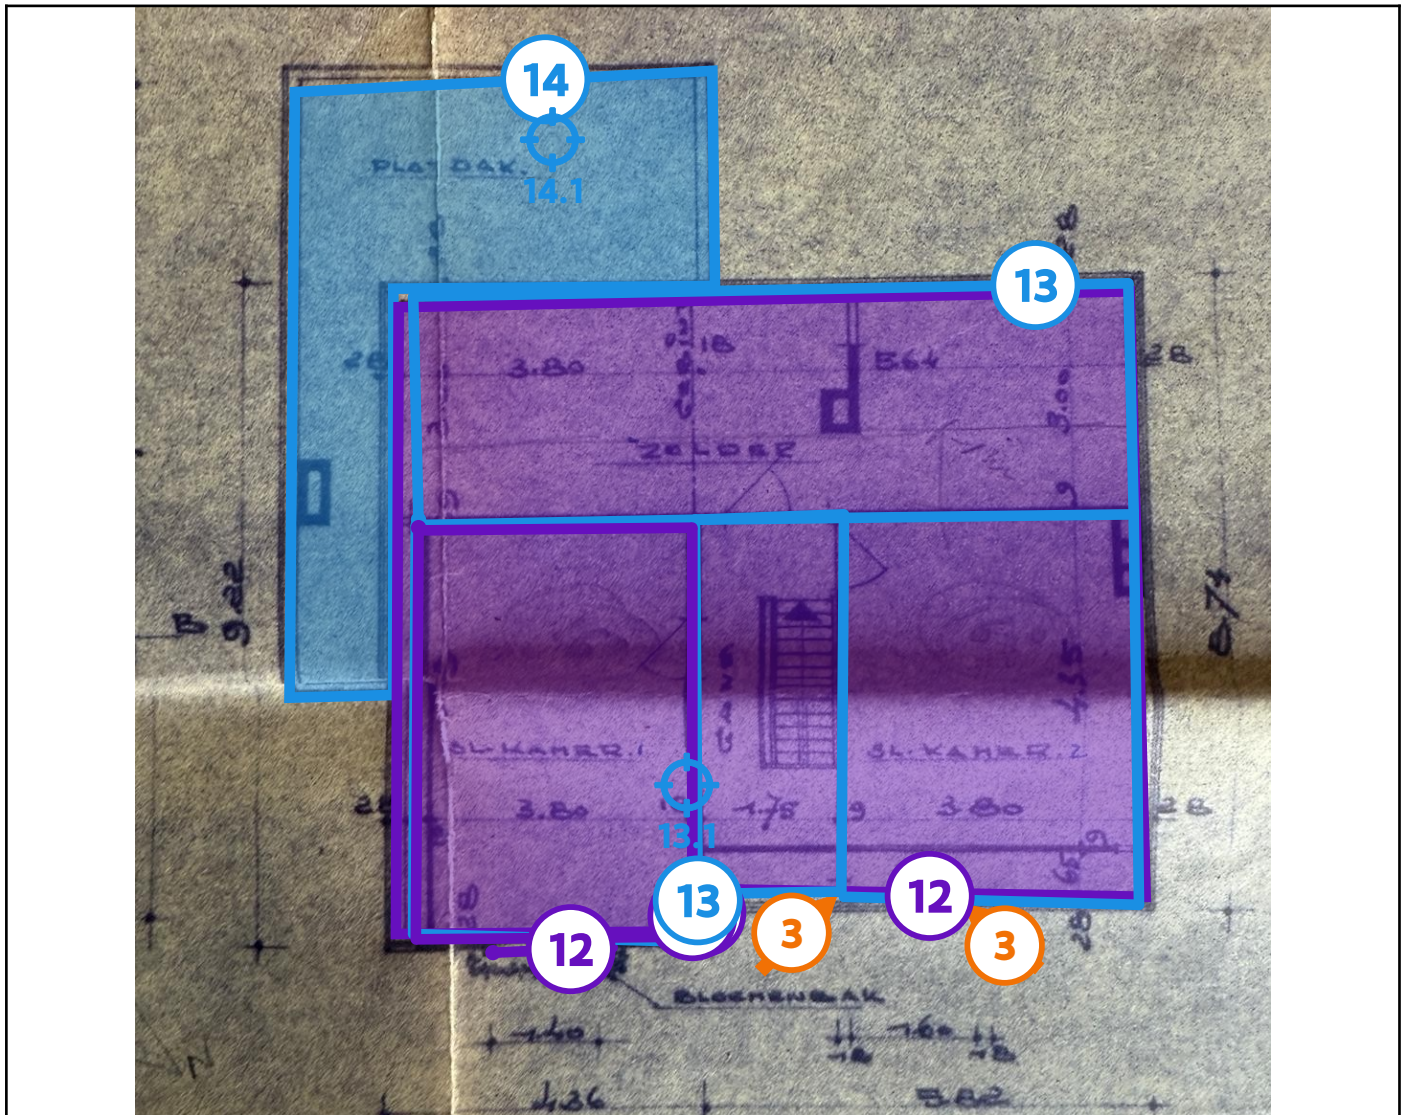
Plan 1.3: 1ste verdieping

Beschrijving	Type	Actie
3. leien zijgevel dakkapel	Asbestmateriaal	Verwijderen
7. vals plafond	Advies	-
11. tegellijn	Advies	-
12. mastiek	Advies	-
13. pleister muren	Geen asbest	-
13.1 Code: M01	Mengmonster	-

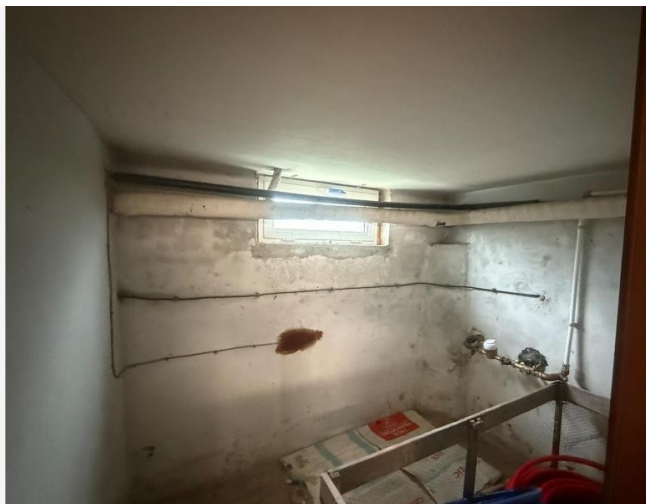
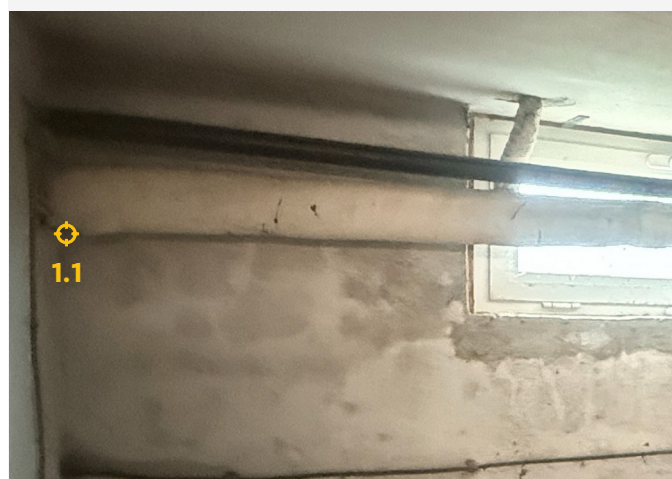
Het asbestmateriaal valt onder de mijlpaal van 2034.

Dringend verwijderen

Eindbeoordeling materiaalrisico	Hoog materiaalrisico en/of hoge kans op vezelvrijgave
---------------------------------	---

Gebondenheid	Categorie 2: niet-hechtgebonden met matrix
Asbestsoort (vezeltype)	Amfibool aanwezig, uitgezonderd crocidoliet
Asbestconcentratie	Hoog ($\geq 50\%$)
Afschermingsgraad van het gehele materiaal	Geheel of deels (ook) vrij aan de binnenlucht
Toestand van het materiaal	Matig beschadigd, matig verweerd

#	Type	Referentie	Resultaat
1.1	Mengmonster	M03	Amosiet

Beschrijving	leidingisolatie (rechte stukken)
Omgeving	Binnen
Primaire drager	HVAC infrastructuur en uitrusting
Asbestmateriaal	In-situ afwerkingslagen - Thermische isolatie
Bindmiddel van asbestmateriaal	Gips - kalk
Gebondenheid op basis van bindmiddel	Niet-hechtgebonden
Hoeveelheid (lengte - omtrek - dikte - aantal)	<ul style="list-style-type: none">• 11,00 m - 50,00 cm - 3,00 cm - 1 stuk
Totaal volume	0,165 m ³
Eenvoudig bereikbaar	Ja
Bevestigingswijze	<ul style="list-style-type: none">• Verlijmd, ingegoten, versmeerd
Identificatiemethode	Vaststelling met monsternamen
Destructieve handeling voor identificatie	Nee

- Zorg voor een veilig beheer. Vermijd het beschadigen van het asbestmateriaal. Controleer de toestand jaarlijks op wijzigingen.
- Zorg voor een veilig beheer en verwijder dit asbestmateriaal wanneer het bij werken eenvoudig bereikbaar wordt. Controleer de toestand jaarlijks op wijzigingen.
- Verwijder dit asbestmateriaal zo snel mogelijk. Volg de toestand goed op.

- Hermetische zone (erkend asbestverwijderaars) losgebonden asbest. Kan enkel verwijderd worden in hermetische zone door een erkend asbestverwijderaars.

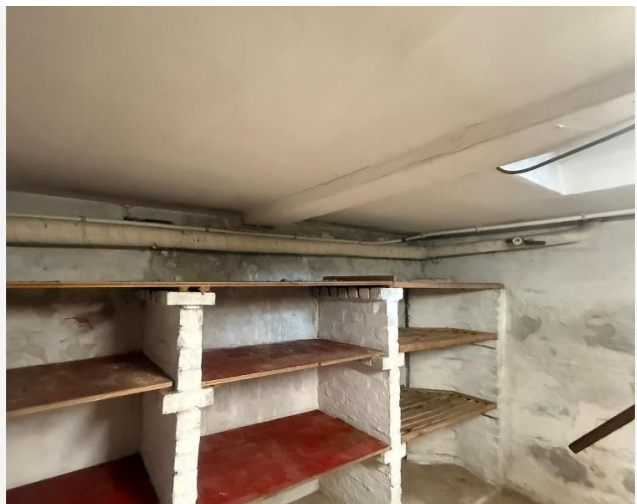
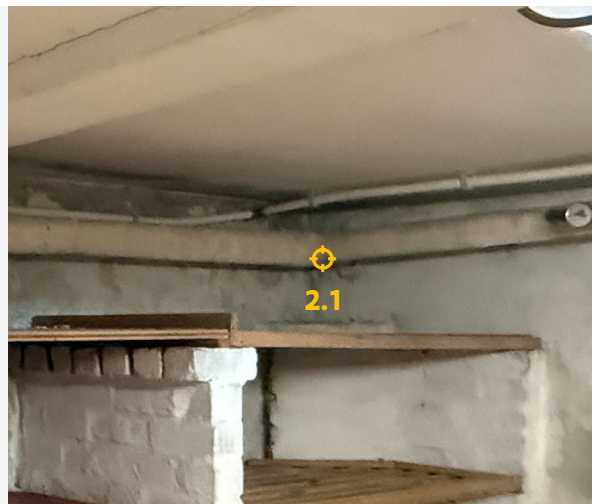
Het asbestmateriaal valt onder de mijlpaal van 2034.

Dringend verwijderen

Eindbeoordeling materiaalrisico	Hoog materiaalrisico en/of hoge kans op vezelvrijgave
---------------------------------	---

Gebondenheid	Categorie 2: niet-hechtgebonden met matrix
Asbestsoort (vezeltype)	Amfibool aanwezig, uitgezonderd crocidoliet
Asbestconcentratie	Hoog ($\geq 50\%$)
Afschermingsgraad van het gehele materiaal	Geheel of deels (ook) vrij aan de binnenlucht
Toestand van het materiaal	Matig beschadigd, matig verweerd

#	Type	Referentie	Resultaat
2.1	Mengmonster	M04	Amosiet

Beschrijving	leidingisolatie (bochten)
Omgeving	Binnen
Primaire drager	HVAC infrastructuur en uitrusting
Asbestmateriaal	In-situ afwerkingslagen - Thermische isolatie
Bindmiddel van asbestmateriaal	Gips - kalk
Gebondenheid op basis van bindmiddel	Niet-hechtgebonden
Hoeveelheid (lengte - omtrek - dikte - aantal)	<ul style="list-style-type: none">• 0,50 m - 50,00 cm - 3,00 cm - 1 stuk
Totaal volume	0,008 m ³
Eenvoudig bereikbaar	Ja
Bevestigingswijze	<ul style="list-style-type: none">• Verlijmd, ingegoten, versmeerd
Identificatiemethode	Vaststelling met monsternamen
Destructieve handeling voor identificatie	Nee

- Zorg voor een veilig beheer. Vermijd het beschadigen van het asbestmateriaal. Controleer de toestand jaarlijks op wijzigingen.
- Zorg voor een veilig beheer en verwijder dit asbestmateriaal wanneer het bij werken eenvoudig bereikbaar wordt. Controleer de toestand jaarlijks op wijzigingen.
- Verwijder dit asbestmateriaal zo snel mogelijk. Volg de toestand goed op.

- Hermetische zone (erkend asbestverwijderaars) losgebonden asbest. Kan enkel verwijderd worden in hermetische zone door een erkend asbestverwijderaars.

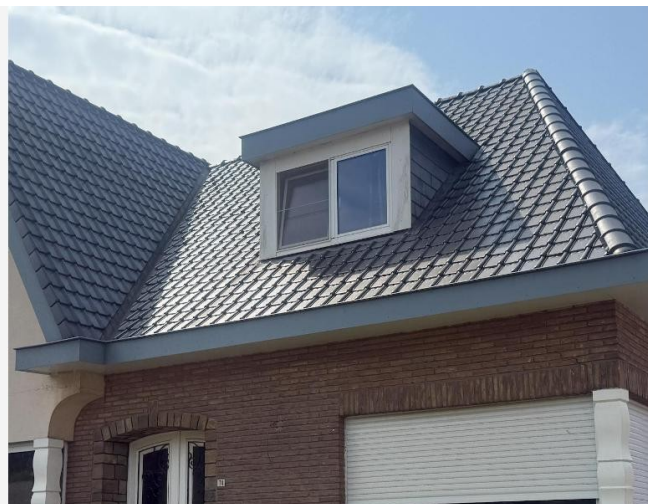
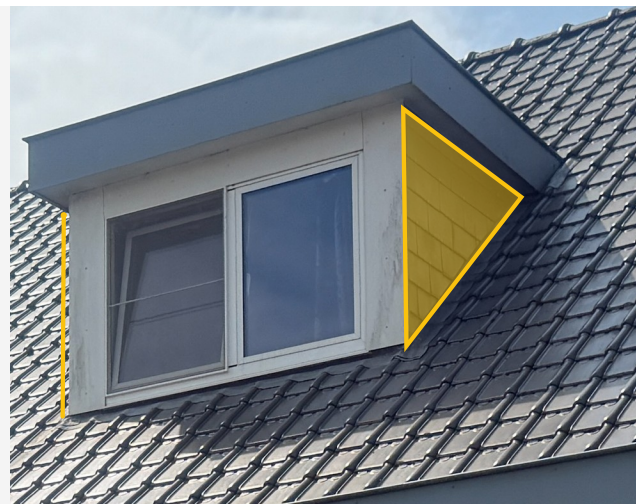
Het asbestmateriaal valt onder de mijlpaal van 2034.

Verwijderen

Monsterafname was niet mogelijk gelet op de ligging.

Eindbeoordeling materiaalrisico	Laag materiaalrisico en/of verlaagde kans op vezelvrijgave
---------------------------------	--

Gebondenheid	Categorie 1: hechtgebonden in oorsprong
Asbestsoort (vezeltype)	Crocidoliet aanwezig
Asbestconcentratie	Laag (< 50%)
Afschermingsgraad van het gehele materiaal	Geheel of deels vrij aan de buitenlucht
Toestand van het materiaal	Licht beschadigd, licht verweerd. Intact calciumsilicaatmateriaal of categorie III 'gebondenheid'

Beschrijving	leien zijgevel dakkapel
Omgeving	Buiten
Primaire drager	Wand buitenschil
Asbestmateriaal	Dak- en gevelbekleding - Lei, shingle
Bindmiddel van asbestmateriaal	Cement
Gebondenheid op basis van bindmiddel	Hecht
Hoeveelheid (oppervlakte - aantal)	• 1,00 m ² - 2 stuks
Totale oppervlakte	2,00 m ²
Eenvoudig bereikbaar	Ja
Bevestigingswijze	• Genageld, geniet
Identificatiemethode	Vaststelling zonder monstername
Destructieve handeling voor identificatie	Nee

- Zorg voor een veilig beheer. Vermijd het beschadigen van het asbestmateriaal. Controleer de toestand jaarlijks op wijzigingen.
- Zorg voor een veilig beheer en verwijder dit asbestmateriaal wanneer het bij werken eenvoudig bereikbaar wordt. Controleer de toestand jaarlijks op wijzigingen.
- Verwijder dit asbestmateriaal zo snel mogelijk. Volg de toestand goed op.
- Voer bijkomende staalname(s) uit.

- Eenvoudige handelingen: mag via doe-het-zelf of door werknemer(s) met opleidingsattest eenvoudige handelingen
U mag deze toepassing zelf verwijderen, inachtneming van de nodige veiligheidsmaatregelen. Niet breken.

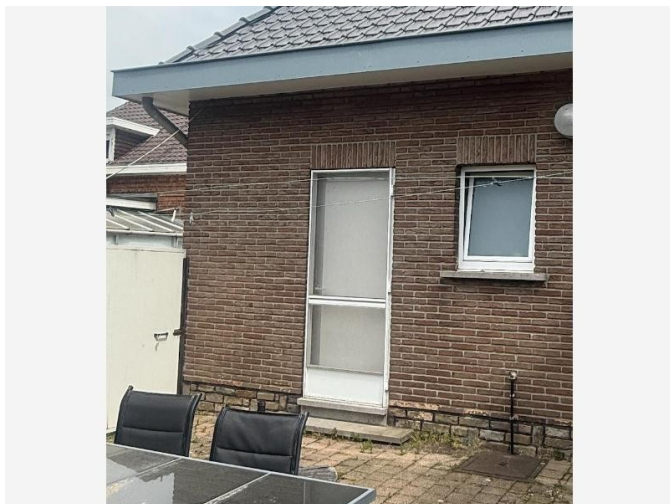
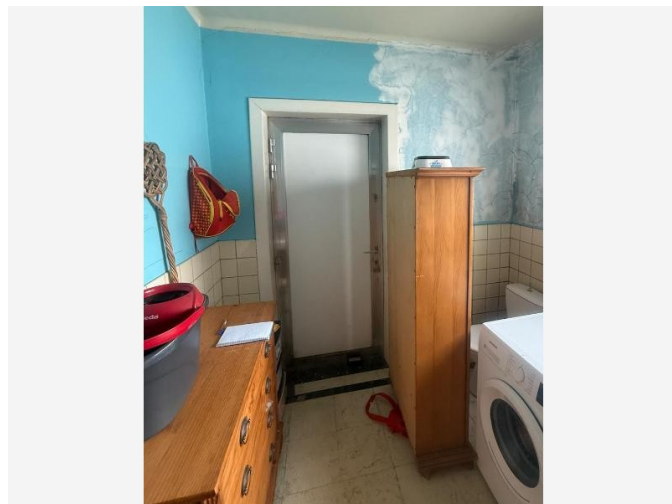
Het asbestmateriaal valt onder de mijlpaal van 2040.

Zorgvuldig beheren

Eindbeoordeling materiaalrisico	Zeer laag materiaalrisico en/of zeer lage kans op vezelvrijgave
---------------------------------	---

Gebondenheid	Categorie 1: hechtgebonden in oorsprong
Asbestsoort (vezeltype)	Crocidoliet aanwezig
Asbestconcentratie	Laag (< 50%)
Afschermingsgraad van het gehele materiaal	Niet stootvaste afscherming
Toestand van het materiaal	Onbeschadigd, niet verweerd

Beschrijving	deur
Omgeving	Grenst aan binnen- en buitenlucht
Primaire drager	Wandopening verticaal (raam, deur, ...)
Asbestmateriaal	Plaat, paneel, tablet - Geëmailleerd, type Glasal
Bindmiddel van asbestmateriaal	Cement
Gebondenheid op basis van bindmiddel	Hecht
Hoeveelheid (oppervlakte - dikte - aantal)	• 2,00 m ² - 1,00 cm - 1 stuk
Totaal volume	0,02 m ³
Eenvoudig bereikbaar	Ja
Bevestigingswijze	• Geklemd
Identificatiemethode	Vaststelling zonder monstername
Destructieve handeling voor identificatie	Nee

- Zorg voor een veilig beheer. Vermijd het beschadigen van het asbestmateriaal. Controleer de toestand jaarlijks op wijzigingen.
- Zorg voor een veilig beheer en verwijder dit asbestmateriaal wanneer het bij werken eenvoudig bereikbaar wordt. Controleer de toestand jaarlijks op wijzigingen.

- Eenvoudige handelingen: mag via doe-het-zelf of door werknemer(s) met opleidingsattest eenvoudige handelingen
U mag deze toepassing zelf verwijderen. Best de deur als één geheel vervangen.

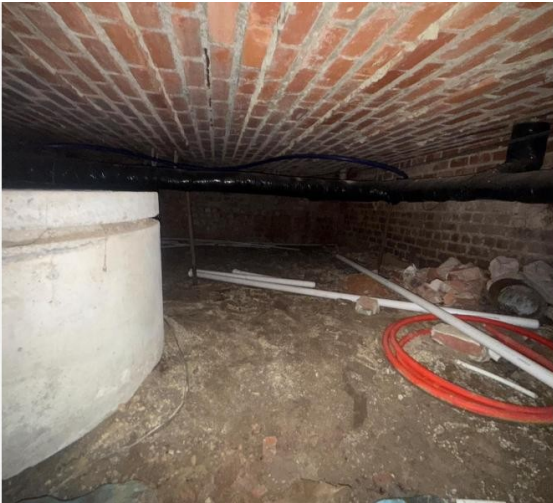
Situeringfoto

Permanente beperking

Reden: Het onderzoek kan niet uitgevoerd worden binnen de bepalingen van de Welzijnswet

Uitleg van de asbestdeskundige: hoogte lager dan 1,50m.

In de kruipkelder is niet uitgesloten dat er asbestverdachte toepassingen aanwezig zijn.

Visueel : leidingisolatie met enkel glaswol zichtbaar aan randen, bedekt met zwarte folie. (niet-asbestverdacht).

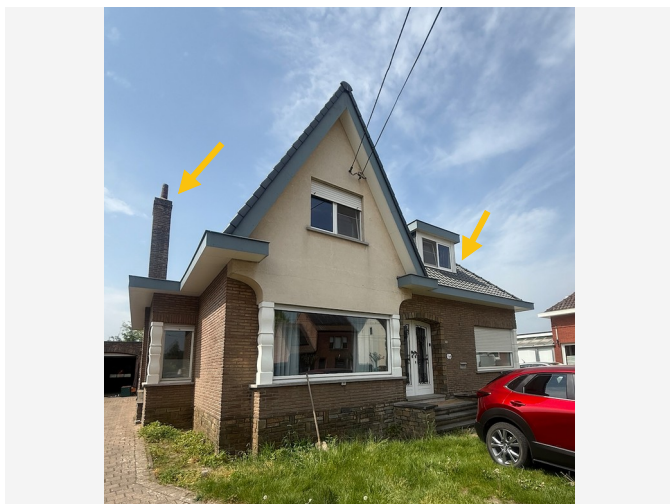
Situeringfoto

Permanente beperking

Reden: Er is geen volledige risicobeoordeling mogelijk

Uitleg van de asbestdeskundige: Visueel niet-asbestverdacht.

Er zouden asbestverdachte toepassingen aanwezig zijn in de schouw zelf.

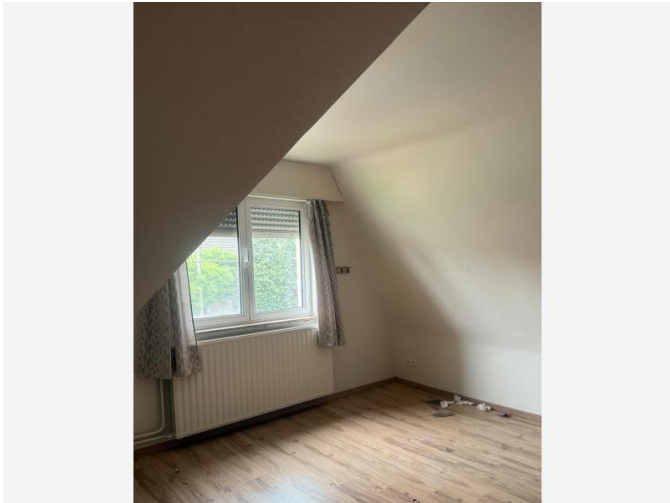
Vrije foto

Achter het vals plafond zouden asbestverdachte toepassingen aanwezig kunnen zijn.

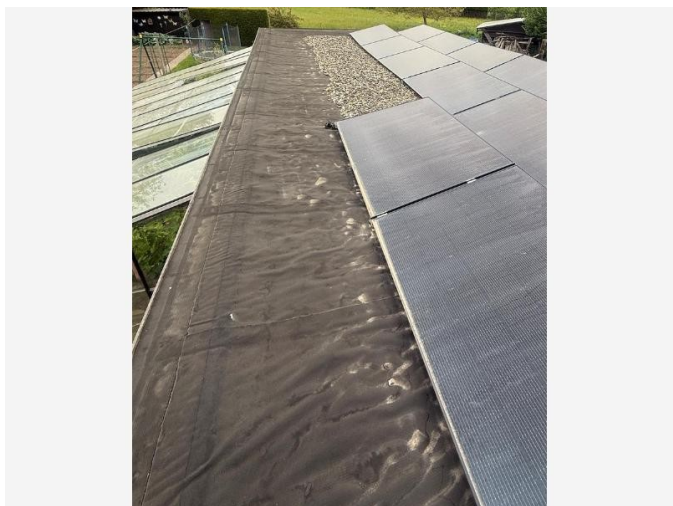
Vrije foto

niet-asbestverdacht.

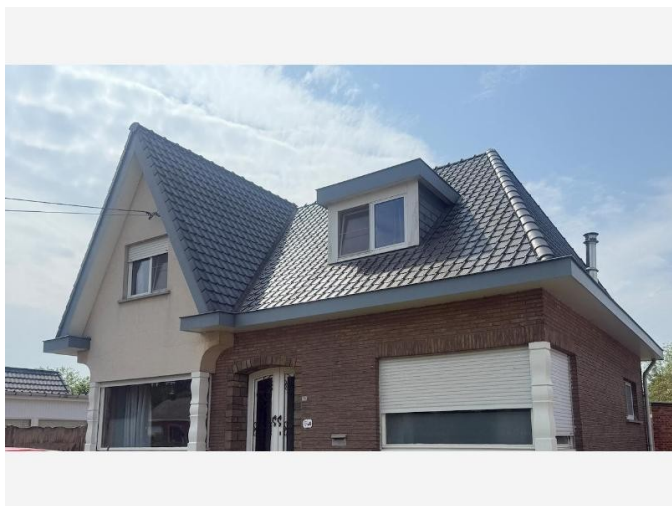
Vrije foto

aangelegd in 2013.

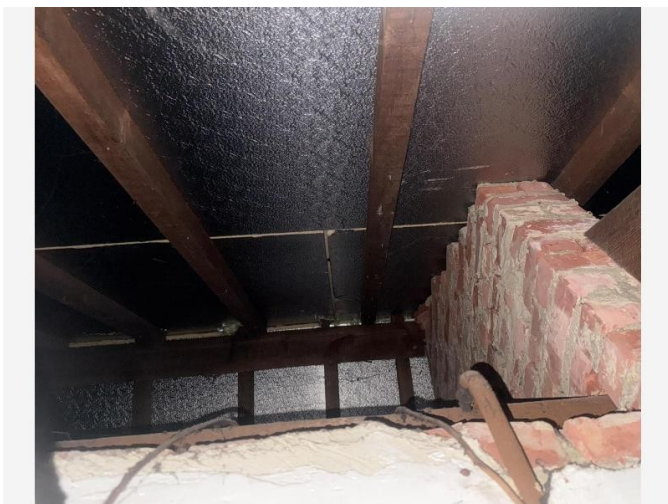
Vrije foto

geen asbestverdachte toepassingen waargenomen.

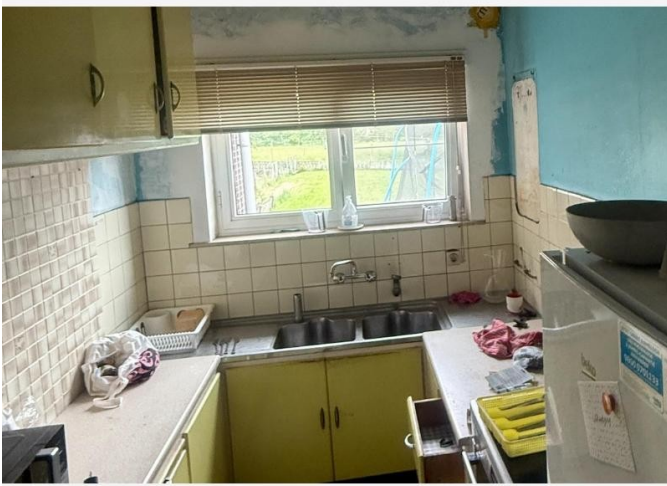
Vrije foto

Acher de tegels kan asbestverdacht tegellijm aanwezig zijn. Best bemonsteren bij renovatiewerken.

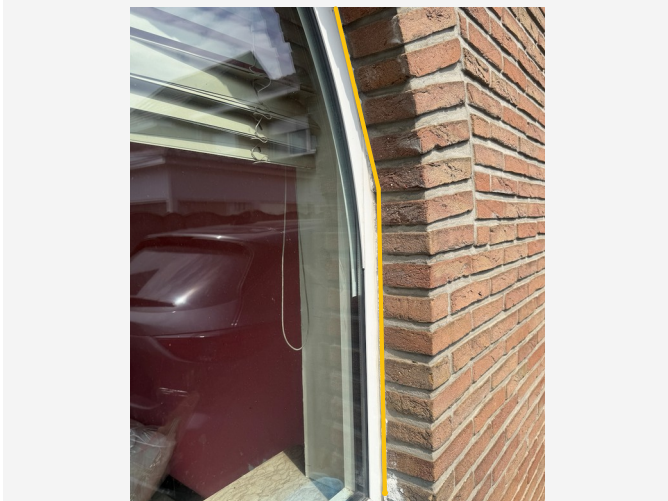
Vrije foto

niet-asbestverdacht.

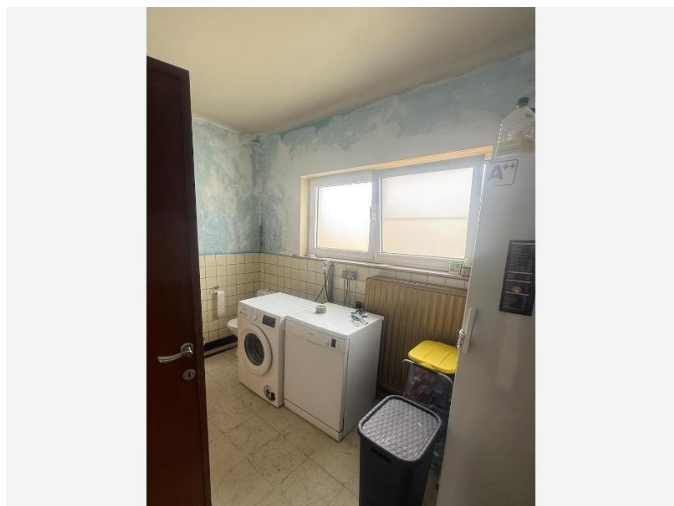
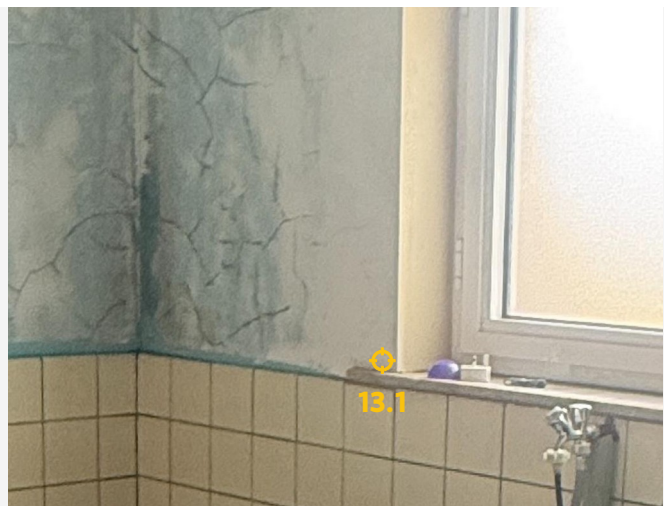
Fiche 13: pleister muren

Geen asbest

#	Type	Referentie	Resultaat
13.1	Mengmonster	M01	Geen asbest

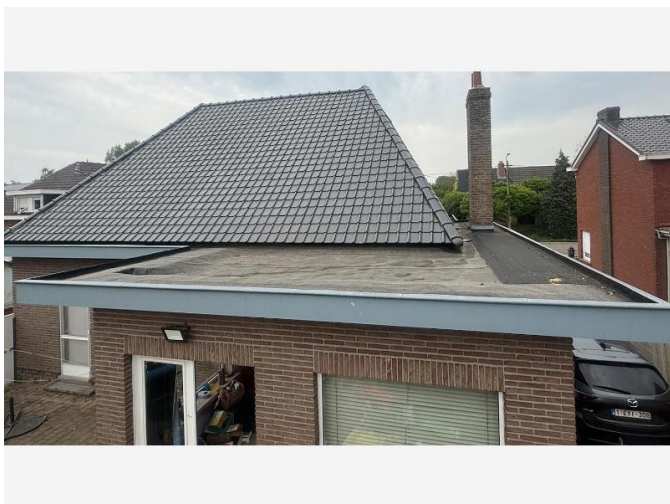
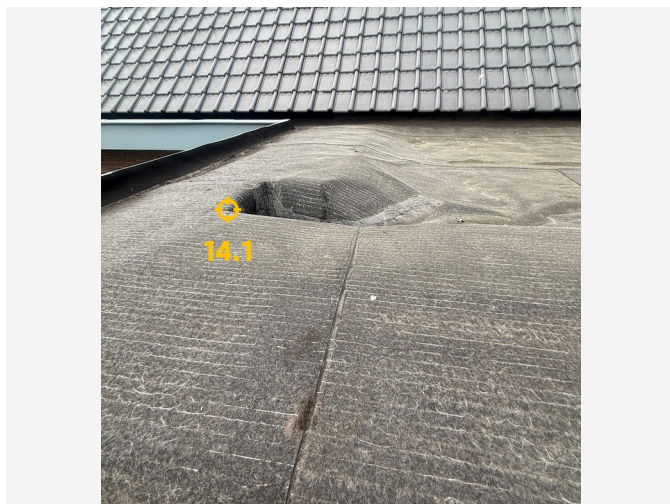
Fiche 14: roofing hoofgebouw

Geen asbest

#	Type	Referentie	Resultaat
14.1	Puntmonster	M05	Geen asbest

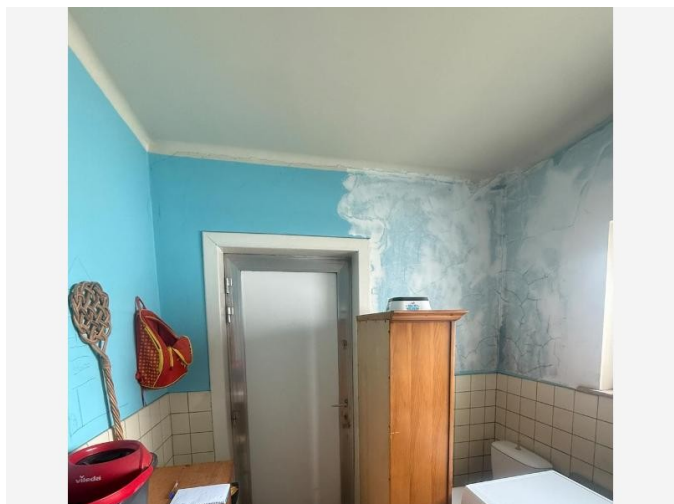
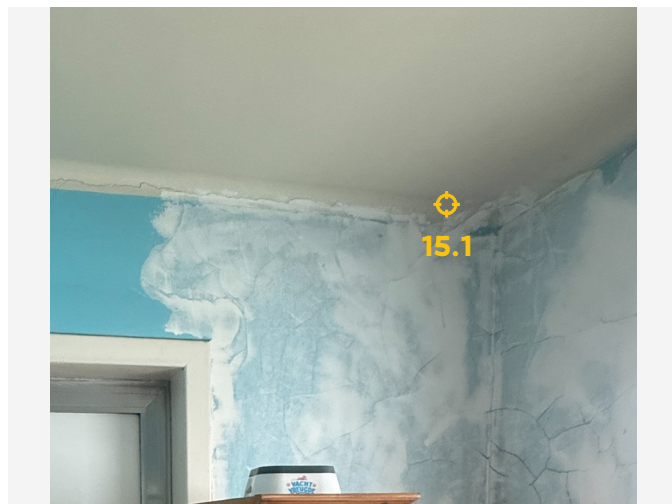
Geen asbest

#	Type	Referentie	Resultaat
15.1	Mengmonster	M02	Geen asbest
