# Asbestinventarisatattest

Boudewijnlaan 14/1, 2220 Heist-op-den-Berg

Attestnummer : 20250513-000102.000

Uitgegeven op : 13.05.2025

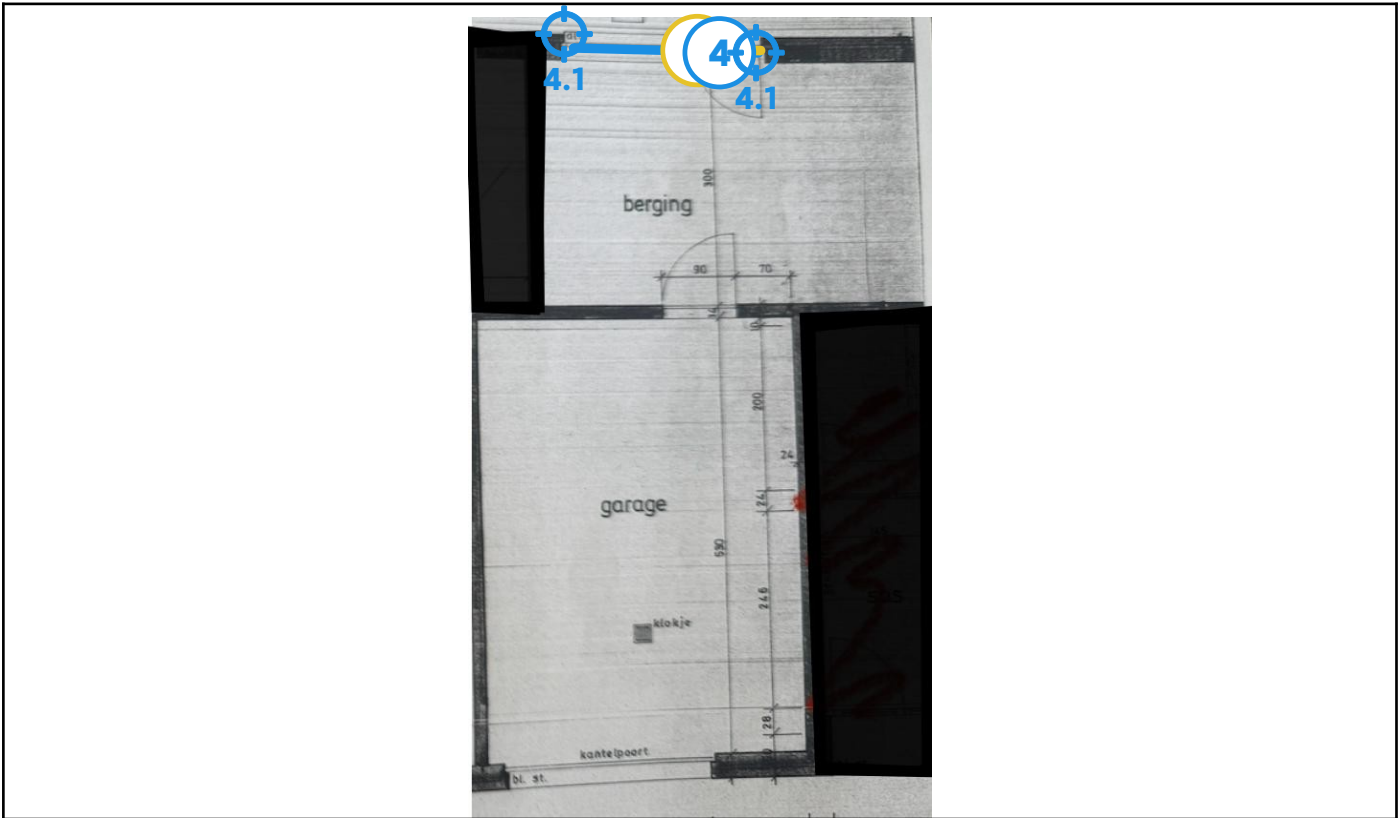
## Plan 1.2: Garage + Berging (gelijkvloers)

| Beschrijving | Type | Actie |
|---|---|---|
| 1. deur | Asbestmateriaal | Zorgvuldig beheren |

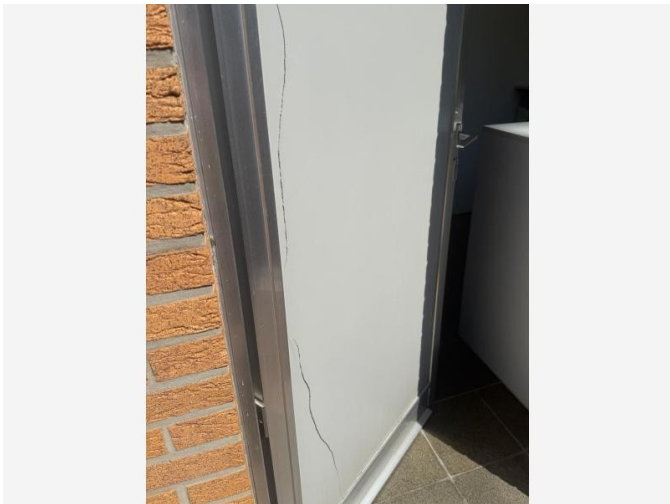
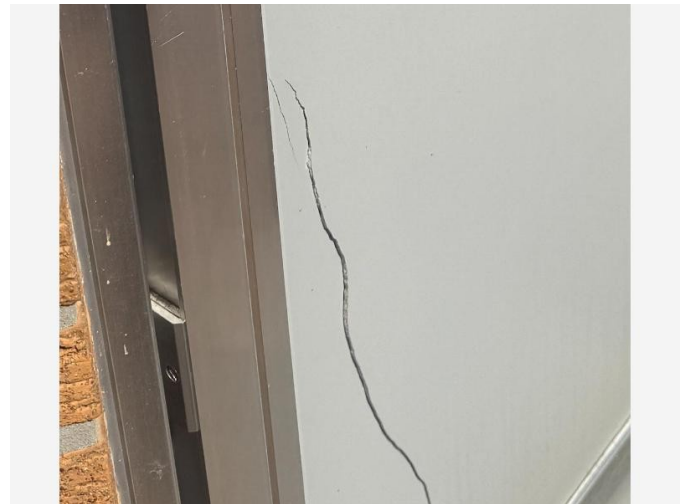
Overzichtsfoto

Detailfoto

Het asbestmateriaal valt onder de mijlpaal van 2040.

Zorgvuldig beheren

| Eindbeoordeling materiaalarisico | Laag materiaalarisico en/of verlaagde kans op vezelvrijgave |

| Asbestsoort (vezeltype) | Crocidoliet aanwezig |
| Toestand van het materiaal | Matig beschadigd, matig verweerd |

| Beschrijving | deur |
| Asbestmateriaal | Plaat, paneel, tablet - Geëmailleerd, type Glasal |

- Zorg voor een veilig beheer. Vermijd het beschadigen van het asbestmateriaal. Controleer de toestand jaarlijks op wijzigingen.
- Scherm in afwachting van verwijdering het asbestmateriaal af van luchtstromingen en verstoring: bijvoorbeeld door het te verpakken, te fixeren, af te dekken, signalisatie - afbakening aan te brengen, ...
- Zorg voor een veilig beheer en verwijder dit asbestmateriaal wanneer het bij werken eenvoudig bereikbaar wordt. Controleer de toestand jaarlijks op wijzigingen.
- Voer bijkomende staalname(s) uit.

- Eenvoudige handelingen: mag via doe-het-zelf of door werknemer(s) met opleidingsattest eenvoudige handelingen  
U mag de deur als 1 geheel verwijderen.

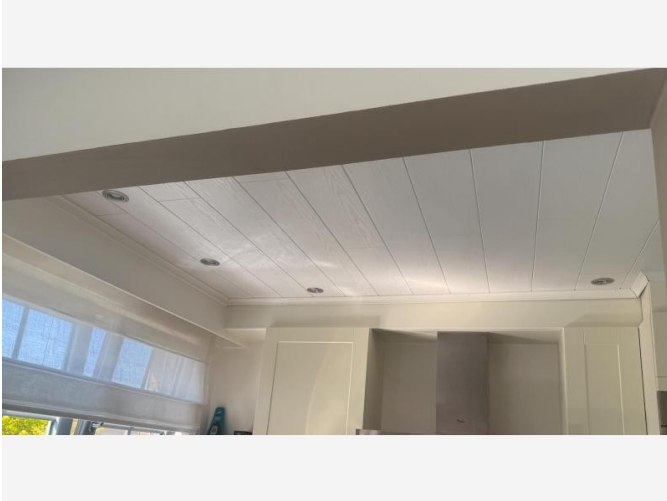
Achter het plafond zouden asbestverdachte toepassingen aanwezig kunnen zijn.

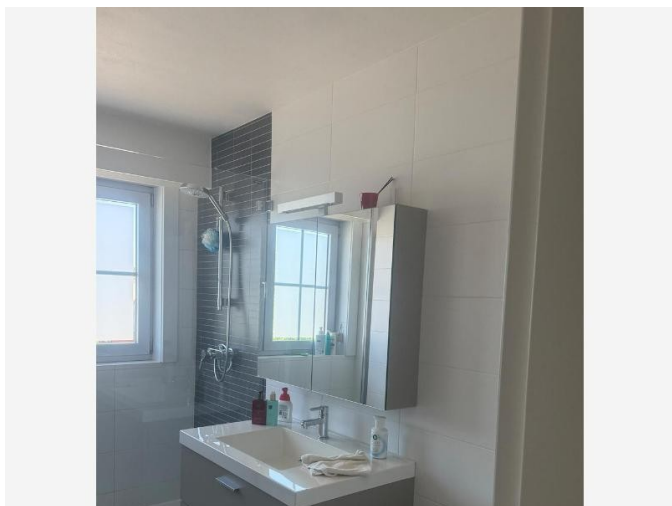
Achter de tegels zou asbestverdacht tegellijm aanwezig kunnen zijn.

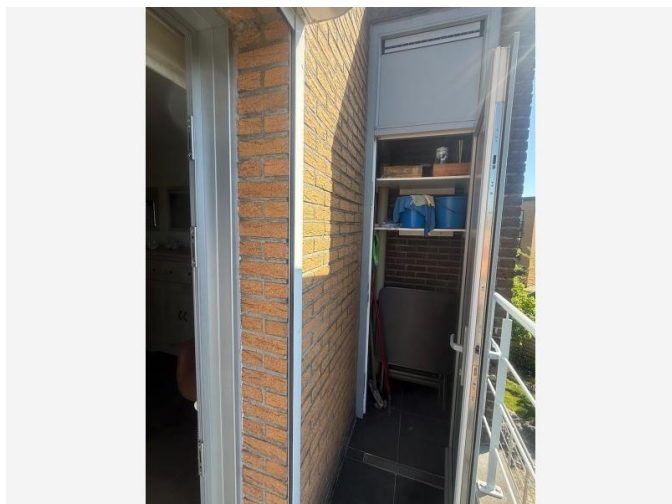
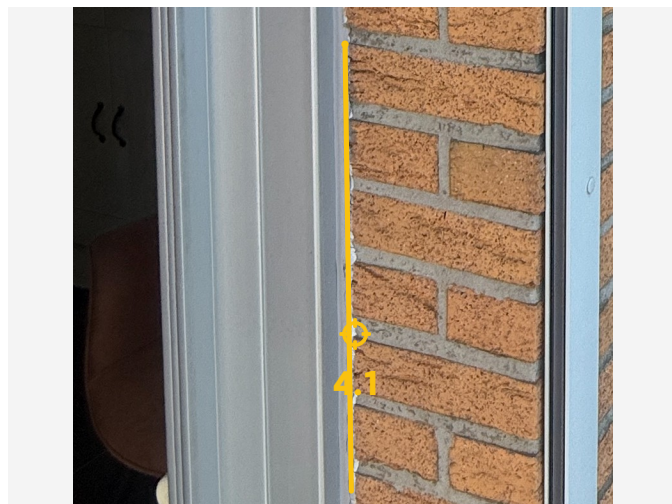
## Fiche 4: mastiek

Geen asbest

| # | Type | Referentie | Resultaat |
|---|---|---|---|
| 4.1 | Mengmonster | M03 | Geen asbest |

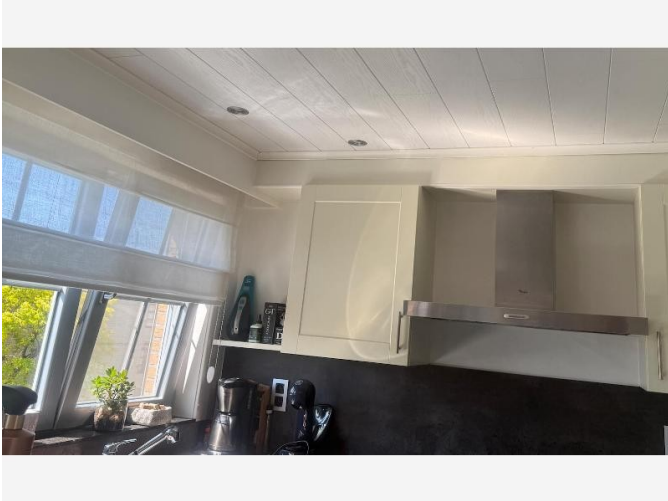
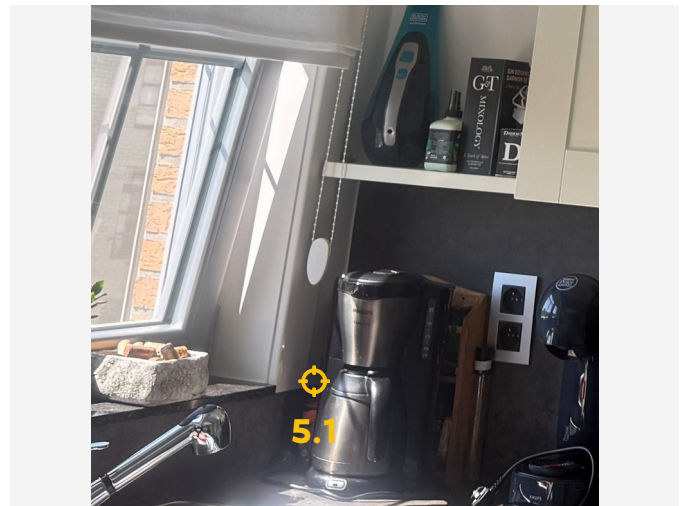
## Fiche 5: pleister muren

Geen asbest

| # | Type | Referentie | Resultaat |
|---|---|---|---|
| 5.1 | Mengmonster | M01 | Geen asbest |

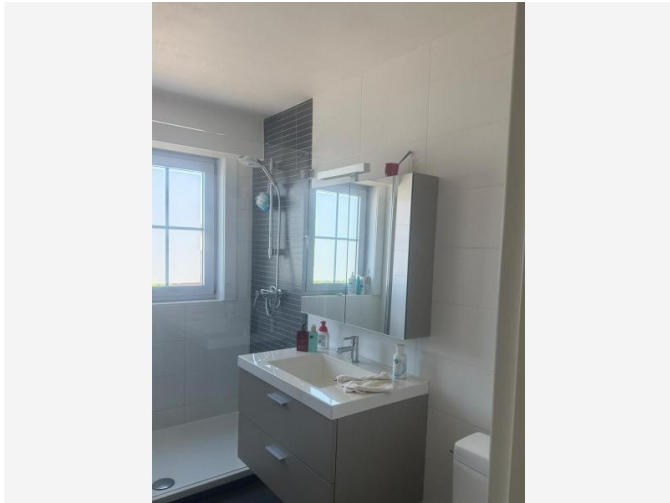
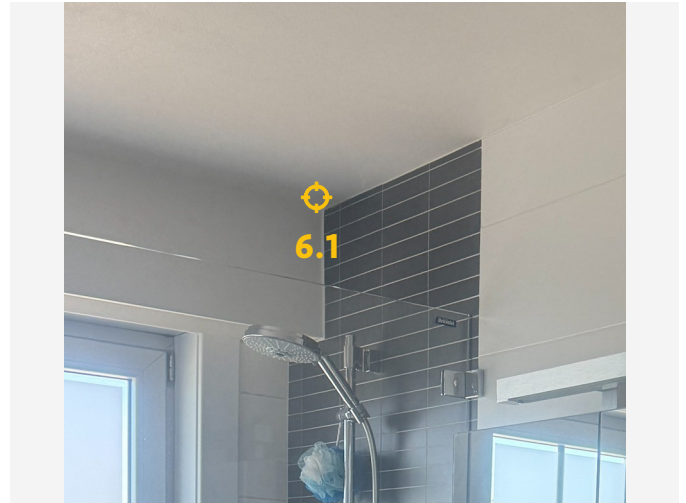
## Fiche 6: pleister plafond

Geen asbest

| # | Type | Referentie | Resultaat |
|---|---|---|---|
| 6.1 | Mengmonster | M02 | Geen asbest |
