# Asbestinventarisatetest

Bergstraat 145/1, 2220 Heist-op-den-Berg

Attestnummer : 20250121-000015.000

Uitgegeven op : 21.01.2025

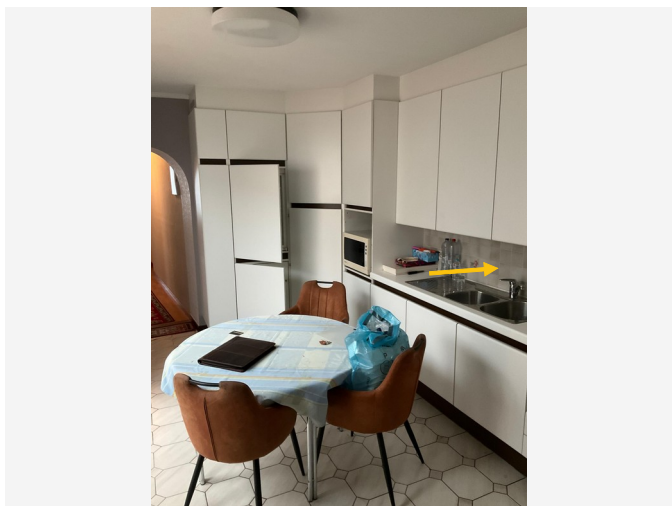
| (Asbest)materiaal | In-situ afwerkingslagen - Lijmlaag |
| Bindmiddel | Cement |
| Gebondenheid bindmiddel | Hecht |

Bij verbouwingen of afbraakwerken, goed informeren en controleren van eventueel asbest verdachte materiaal. Laat indien nodig extra stalen nemen van de lijmlaag achter de wandtegels en deze door een erkend FOD WASO LABO analyseren, om asbestverdacht uit te sluiten of asbestverdacht te erkennen. Veiligheidsvoorschriften na leven en de juiste persoonlijke bescherming dragen en gebruiken. Vermijd ten alle tijden contaminatie, benevel constant met water of fixatiemiddel. Vermijd verder stuk gaan, nooit doorbreken, niet kapot gooien, niet in slijpen, niet in boren, niet kapot kappen..... Gebruik de juiste afvalzakken volgens het afbouwbeleid van OVAM.

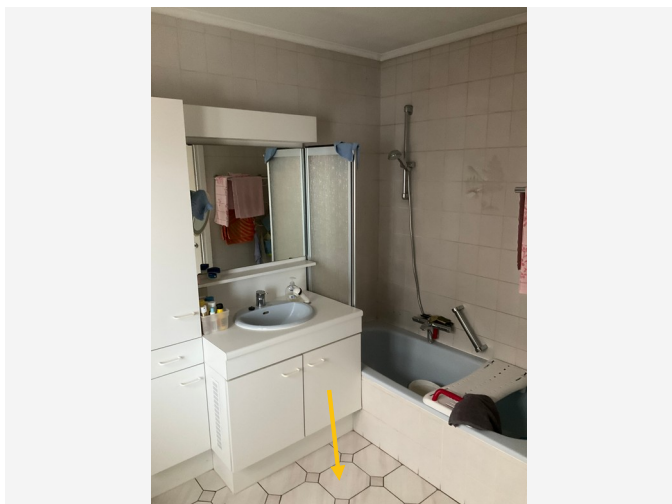
| (Asbest)materiaal | Prefab - afwerking - Tegel |
| Bindmiddel | Cement |
| Gebondenheid bindmiddel | Hecht |

Bij verbouwingen of afbraakwerken, goed informeren en controleren van eventueel asbest verdachte materiaal. Laat indien nodig extra stalen nemen van de vloertegels deze door een erkend FOD WASO LABO analyseren, om asbestverdacht uit te sluiten of asbestverdacht te erkennen. Veiligheidsvoorschriften na leven en de juiste persoonlijke bescherming dragen en gebruiken. Vermijd ten alle tijden contaminatie, benevel constant met water of fixatiemiddel. Vermijd verder stuk gaan, nooit doorbreken, niet kapot gooien, niet in slijpen, niet in boren, niet kapot kappen..... Gebruik de juiste afvalzakken volgens het afbouwbeleid van OVAM.

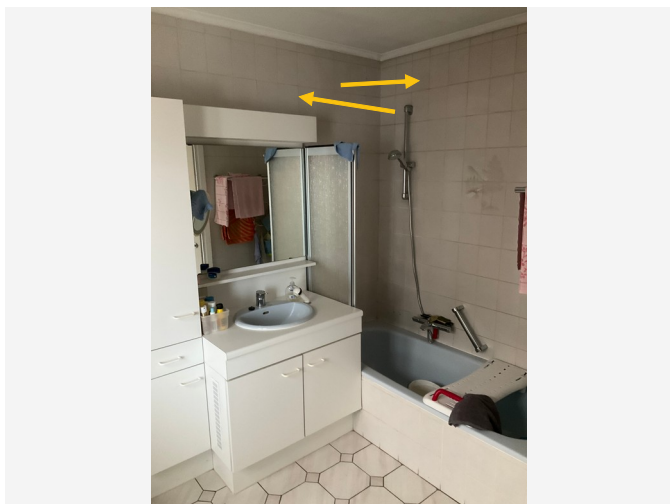
| (Asbest)materiaal | Prefab - afwerking - Tegel |
| Bindmiddel | Cement |
| Gebondenheid bindmiddel | Hecht |

Bij verbouwingen of afbraakwerken, goed informeren en controleren van eventueel asbest verdachte materiaal. Laat indien nodig extra stalen nemen van de wandtegels en deze door een erkend FOD WASO LABO analyseren, om asbestverdacht uit te sluiten of asbestverdacht te erkennen. Veiligheidsvoorschriften na leven en de juiste persoonlijke bescherming dragen en gebruiken. Vermijd ten alle tijden contaminatie, benevel constant met water of fixatiemiddel. Vermijd verder stuk gaan, nooit doorbreken, niet kapot gooien, niet in slijpen, niet in boren, niet kapot kappen..... Gebruik de juiste afvalzakken volgens het afbouwbeleid van OVAM.

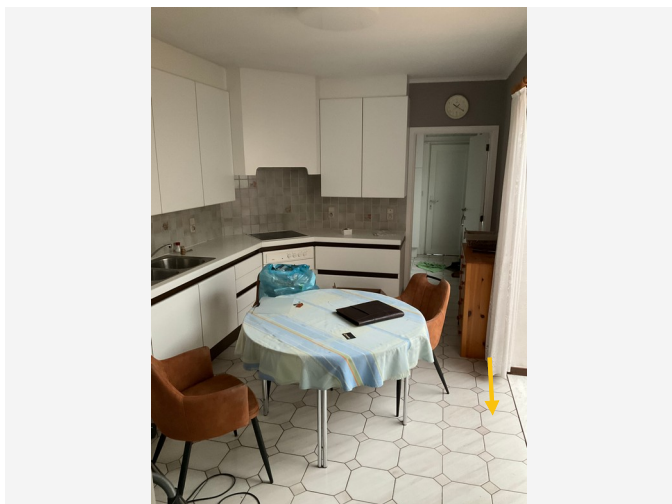
| (Asbest)materiaal | In-situ afwerkingslagen - Lijmlaag |
| Bindmiddel | Cement |
| Gebondenheid bindmiddel | Hecht |

Bij verbouwingen of afbraakwerken, goed informeren en controleren van eventueel asbest verdachte materiaal. Laat indien nodig extra stalen nemen van de lijmlaag onder de vloeren deze door een erkend FOD WASO LABO analyseren, om asbestverdacht uit te sluiten of asbestverdacht te erkennen. Veiligheidsvoorschriften na leven en de juiste persoonlijke bescherming dragen en gebruiken. Vermijd ten alle tijden contaminatie, benevel constant met water of fixatiemiddel. Vermijd verder stuk gaan, nooit doorbreken, niet kapot gooien, niet in slijpen, niet in boren, niet kapot kappen..... Gebruik de juiste afvalzakken volgens het afbouwbeleid van OVAM.

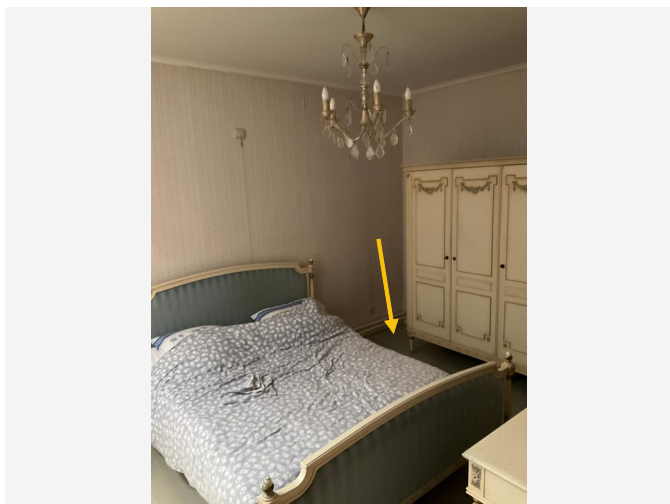
| (Asbest)materiaal | Prefab - afwerking - Vloerzeil |
| Bindmiddel | Kunststof of -hars |
| Gebondenheid bindmiddel | Hecht |

Bij verbouwingen of afbraakwerken, goed informeren en controleren van eventueel asbest verdachte materiaal. Laat indien nodig extra stalen nemen van het vloerzeil deze door een erkend FOD WASO LABO analyseren, om asbestverdacht uit te sluiten of asbestverdacht te erkennen. Veiligheidsvoorschriften na leven en de juiste persoonlijke bescherming dragen en gebruiken. Vermijd ten alle tijden contaminatie, benevel constant met water of fixatiemiddel. Vermijd verder stuk gaan, nooit doorbreken, niet kapot gooien, niet in slijpen, niet in boren, niet kapot kappen..... Gebruik de juiste afvalzakken volgens het afbouwbeleid van OVAM.

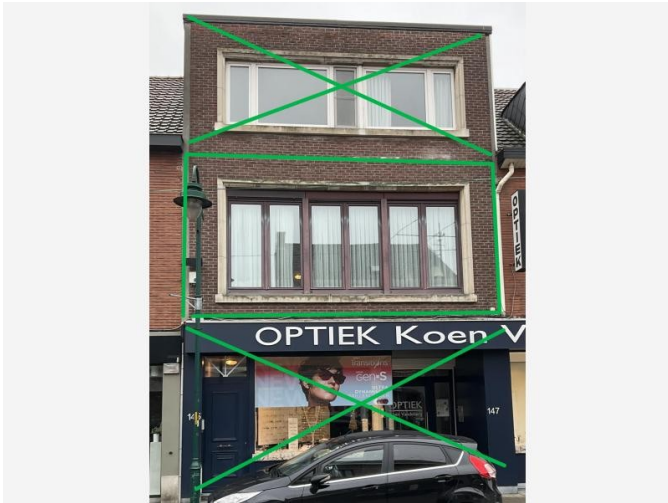
| (Asbest)materiaal | alle (asbest)toepassingen |
| Bindmiddel | alle bindmiddelen van asbestverdacht materiaal |

ook alle hechtgebonden en alle niet hechtgebonden obv bindmiddelen

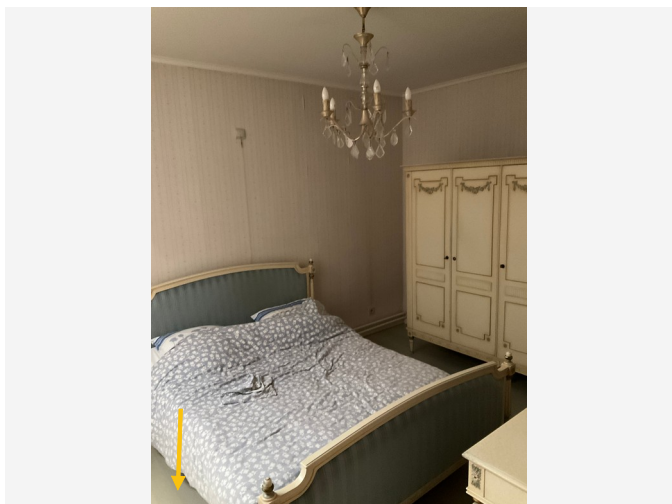
| (Asbest)materiaal | In-situ afwerkingslagen - Lijm laag |
| Bindmiddel | Lijm |
| Gebondenheid bindmiddel | Hecht |

Bij verbouwingen of afbraakwerken, goed informeren en controleren van eventueel asbest verdachte materiaal. Laat indien nodig extra stalen nemen van de lijm laag onder het vloerzeil deze door een erkend FOD WASO LABO analyseren, om asbestverdacht uit te sluiten of asbestverdacht te erkennen. Veiligheidsvoorschriften na leven en de juiste persoonlijke bescherming dragen en gebruiken. Vermijd ten alle tijden contaminatie, benevel constant met water of fixatiemiddel. Vermijd verder stuk gaan, nooit doorbreken, niet kapot gooien, niet in slijpen, niet in boren, niet kapot kappen..... Gebruik de juiste afvalzakken volgens het afbouwbeleid van OVAM.

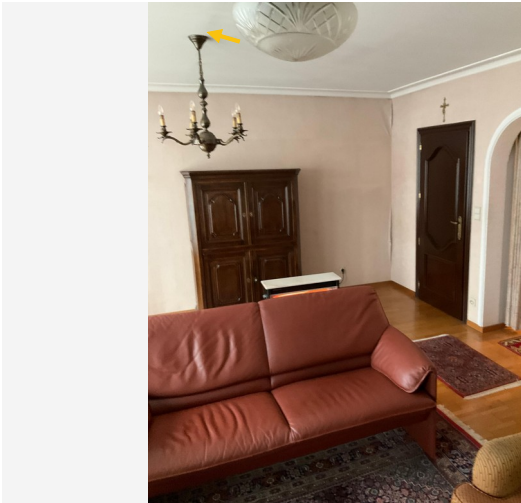
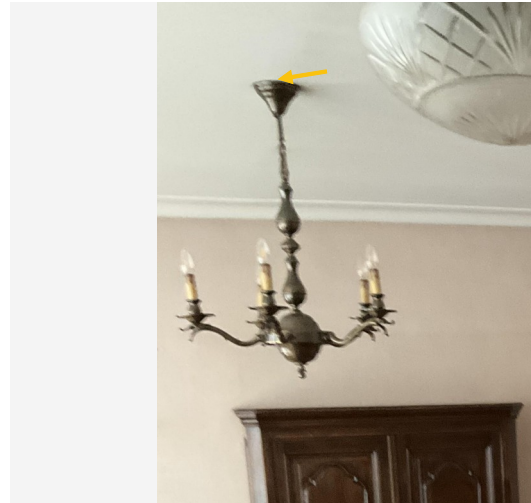
## Fiche 8: pleisterwerk plafond

Geen asbest

| # | Type | Referentie | Resultaat |
|---|---|---|---|
| 8.1 | Mengmonster | m2 | Geen asbest |

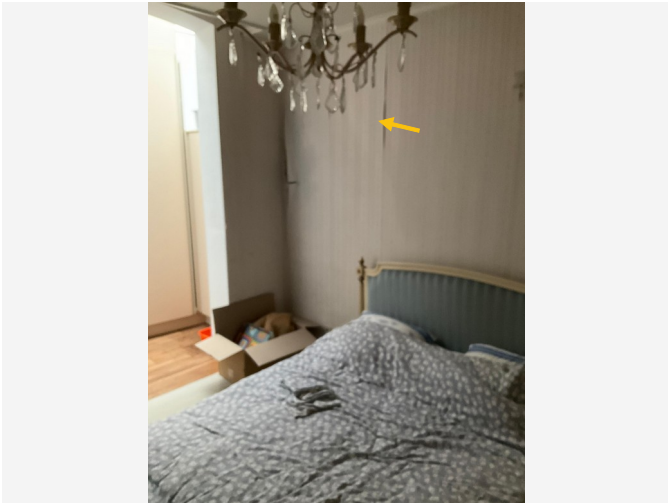
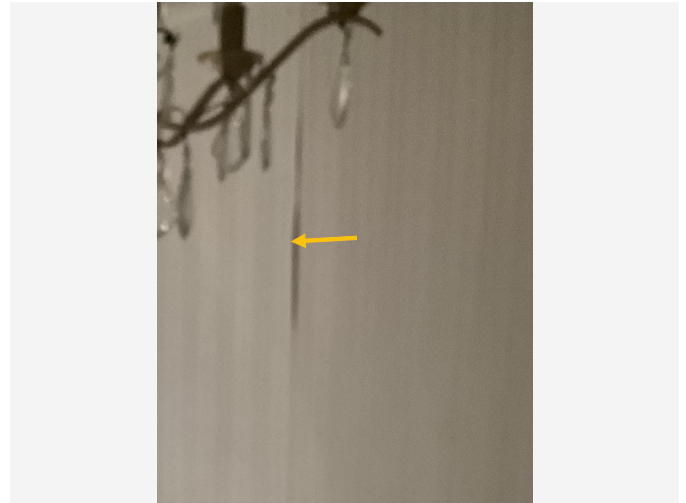
## Fiche 9: pleisterwerk muur

Geen asbest

| # | Type | Referentie | Resultaat |
|---|---|---|---|
| 9.1 | Mengmonster | m1 | Geen asbest |
