# Asbestinventarisatattest

Bergstraat 145, 2220 Heist-op-den-Berg  
Gemeenschappelijke delen

Attestnummer : 20250129-000006.000

Uitgegeven op : 29.01.2025

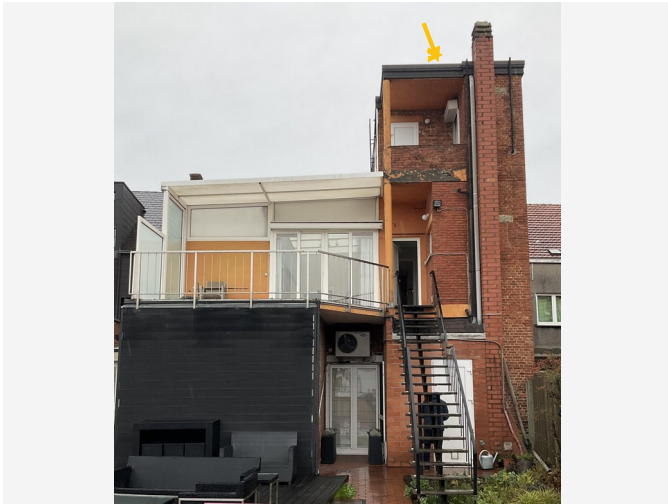
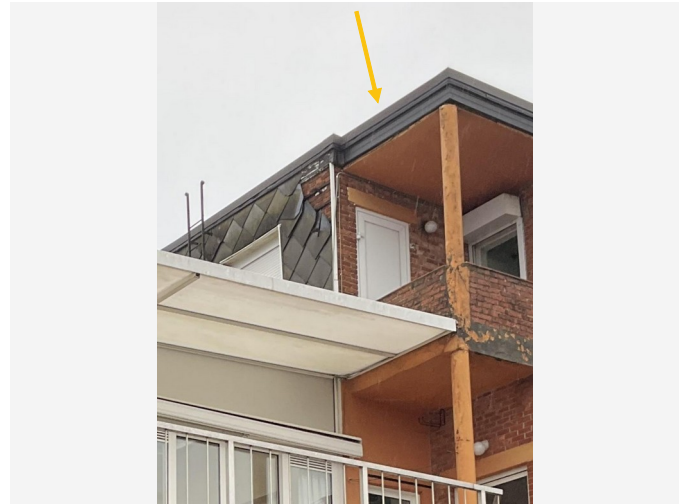
| Fiche 1: roofing plat dak..... | 20 |

Het asbestmateriaal valt onder de mijlpaal van 2040.

| Eindbeoordeling materiaalisico | Verhoogd materiaalisico en/of verhoogde kans op vezelvrijgave |

| Asbestsoort (vezeltype) | Alleen chrysotiel |
| Asbestconcentratie | Laag (< 50%) |
| Afschermingsgraad van het gehele materiaal | Geheel of deels vrij aan de buitenlucht |
| Toestand van het materiaal | Matig beschadigd, matig verweerd |

| Beschrijving | roofing plat dak |
| Asbestmateriaal | Dak- en gevelbekleding - Roofing |
| Hoeveelheid (oppervlakte - aantal) | • 125,00 m <sup>2</sup> - 1 stuk |

Verwijderen

- Zorg voor een veilig beheer. Vermijd het beschadigen van het asbestmateriaal. Controleer de toestand jaarlijks op wijzigingen.

Voorstel van verwijderingsmethode

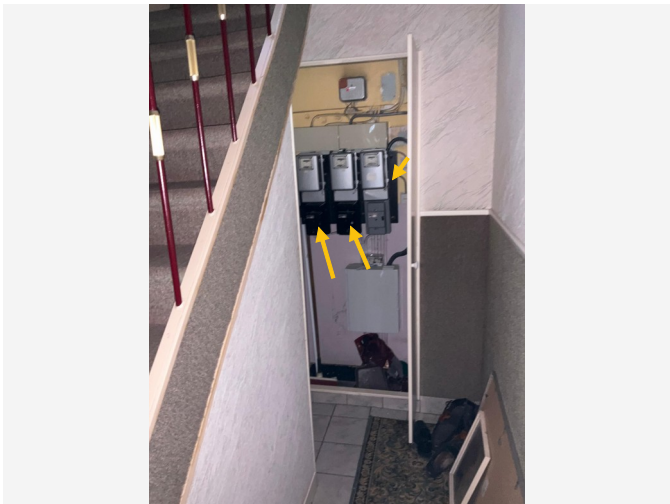
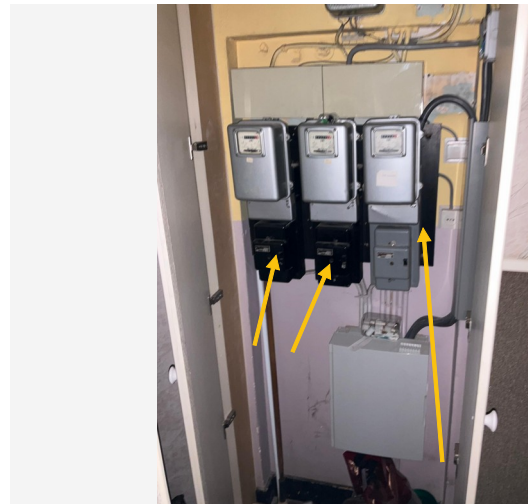
| Fiche 2: bakeliet meterkast - schakelaars..... | 23 |

Het asbestmateriaal valt onder de mijlpaal van 2040.

| Eindbeoordeling materiaalrisico | Verhoogd materiaalrisico en/of verhoogde kans op vezelvrijgave |

| Asbestsoort (vezeltype) | Crocidoliet aanwezig |
| Toestand van het materiaal | Licht beschadigd, licht verweerd. Intact calciumsilicaatmateriaal of categorie III 'gebondenheid' |

| Beschrijving | bakeliet meterkast - schakelaars... |
| Asbestmateriaal | Plaat, paneel, tablet - Type Bakeliet |

Verwijderen

- Zorg voor een veilig beheer. Vermijd het beschadigen van het asbestmateriaal. Controleer de toestand jaarlijks op wijzigingen.

Voorstel van verwijderingsmethode

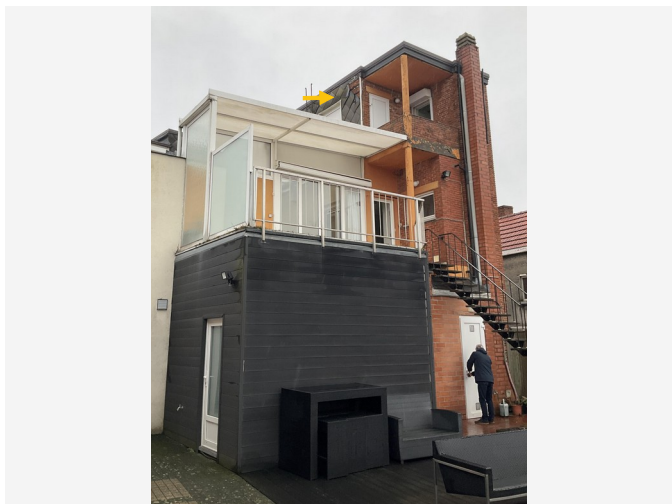
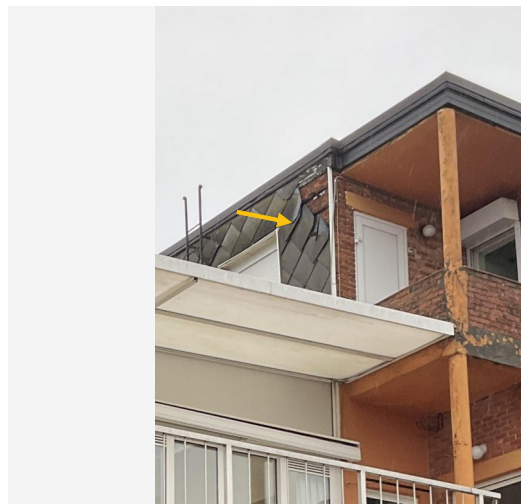
| Fiche 3: gevellei..... | 26 |

Het asbestmateriaal valt onder de mijlpaal van 2034.

| Eindbeoordeling materiaalisico | Verhoogd materiaalisico en/of verhoogde kans op vezelvrijgave |

| Asbestsoort (vezeltype) | Alleen chrysotiel |
| Toestand van het materiaal | Matig beschadigd, matig verweerd |

| # | Type | Referentie | Resultaat |
|---|---|---|---|
| 3.1 | Puntmonster | m3 | Chrysotiel |

| Beschrijving | gevellei |
| Asbestmateriaal | Dak- en gevelbekleding - Lei, shingle |

Verwijderen

- Zorg voor een veilig beheer. Vermijd het beschadigen van het asbestmateriaal. Controleer de toestand jaarlijks op wijzigingen.

Voorstel van verwijderingsmethode

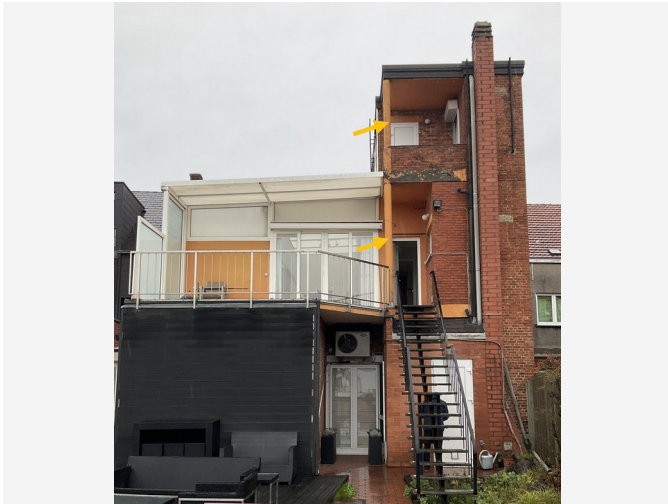
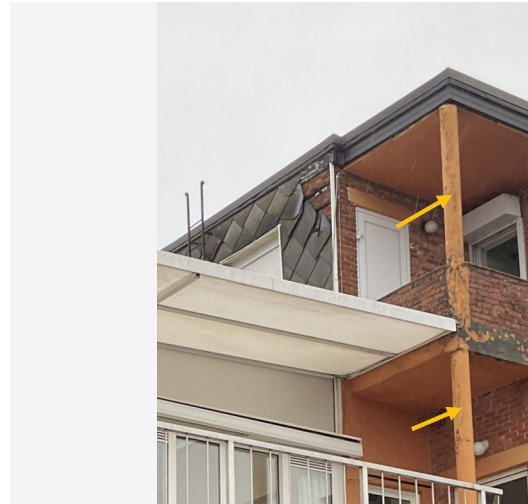
| Fiche 4: steunpalen terras..... | 29 |

Het asbestmateriaal valt onder de mijlpaal van 2040.

| Eindbeoordeling materiaalrisico | Verhoogd materiaalrisico en/of verhoogde kans op vezelvrijgave |

| Asbestsoort (vezeltype) | Crocidoliet aanwezig |
| Toestand van het materiaal | Matig beschadigd, matig verweerd |

| Beschrijving | steunpalen terras |
| Asbestmateriaal | Verloren bekisting - Buis, koker |
| Eenvoudig bereikbaar | <p>Nee</p> <ul style="list-style-type: none"> <li>• Verwijdering tast de bouwkundige integriteit aan.</li> </ul> |

Maatregelen nemen

- Zorg voor een veilig beheer en verwijder dit asbestmateriaal wanneer het bij werken eenvoudig bereikbaar wordt. Controleer de toestand jaarlijks op wijzigingen.

Voorstel van verwijderingsmethode

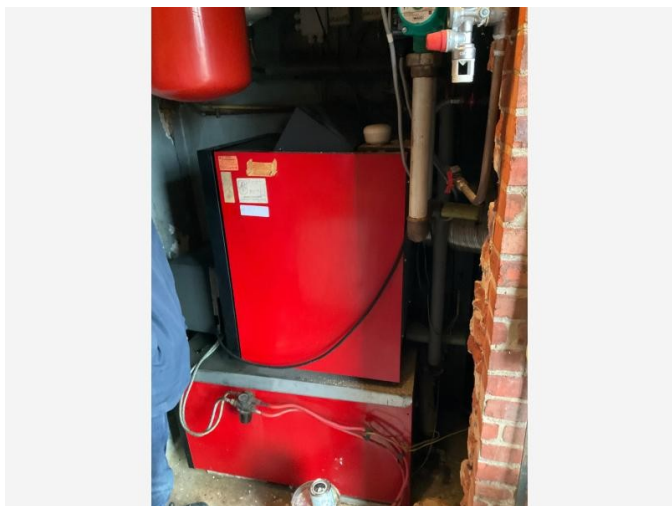
| Fiche 5: pakkingen en dichtingen cv..... | 33 |

| Identificatiemethode | niet mogelijk, zonder destructieve werken |
| (Asbest)materiaal | Pakking, dichting |
| Gebondenheid bindmiddel | Niet-hechtgebonden |

Bij verbouwingen of afbraakwerken, goed informeren en controleren van eventueel asbest verdachte materiaal. Laat indien nodig extra stalen nemen van pakkingen en dichtingen cv en deze door een erkend FOD WASO LABO analyseren, om asbestverdacht uit te sluiten of asbestverdacht te erkennen. Veiligheidsvoorschriften na leven en de juiste persoonlijke bescherming dragen en gebruiken. Vermijd ten alle tijden contaminatie, benevel constant met water of fixatiemiddel. Vermijd verder stuk gaan, nooit doorbreken, niet kapot gooien, niet in slijpen, niet in boren, niet kapot kappen....

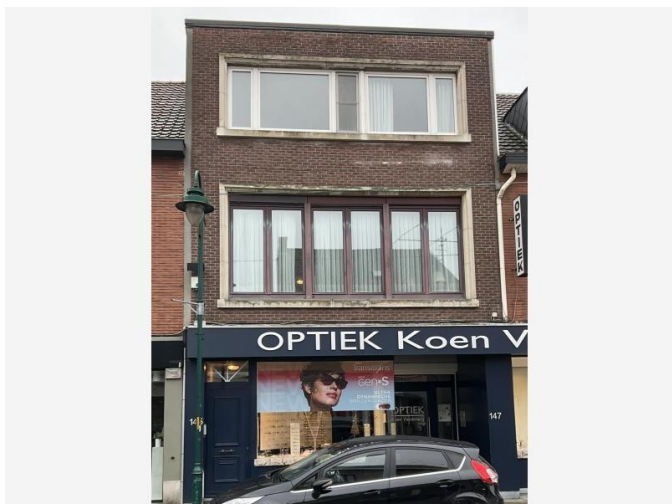
| Fiche 6: algemeen alle asbestverdachte materialen..... | 34 |

| Identificatiemethode | niet mogelijk, zonder destructieve werken |
| (Asbest)materiaal | alle (asbest)toepassingen |

ook alle hechtgebonden en alle niet hechtgebonden obv bindmiddelen

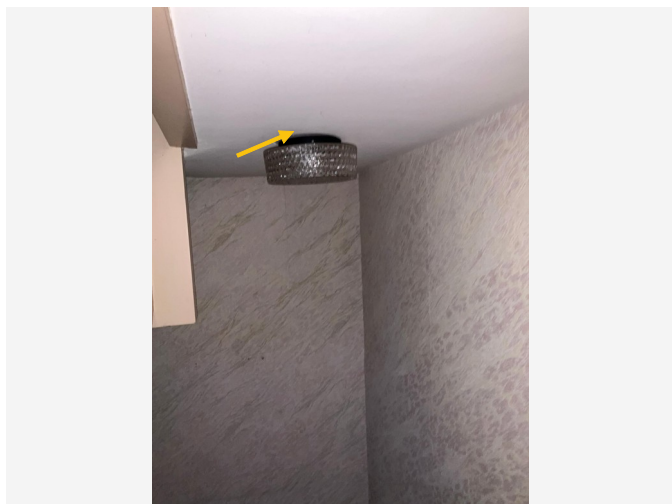
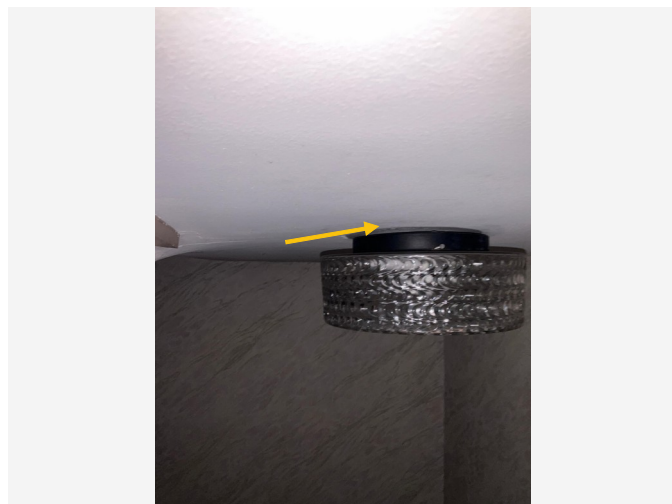
## Fiche 7: pleisterwerk plafond

Geen asbest

| # | Type | Referentie | Resultaat |
|---|---|---|---|
| 7.1 | Mengmonster | m2 | Geen asbest |

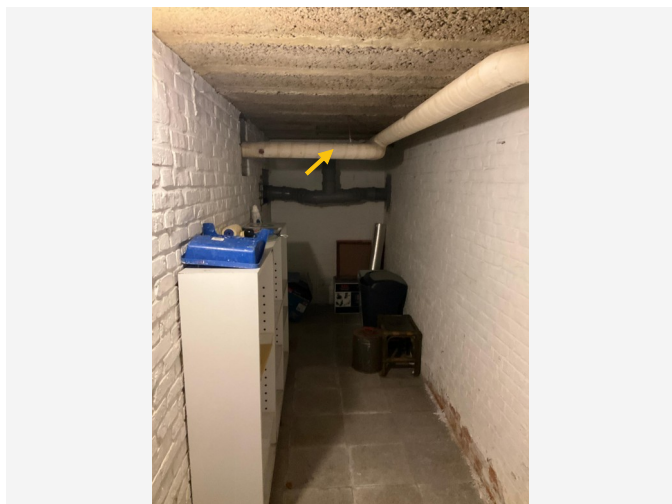
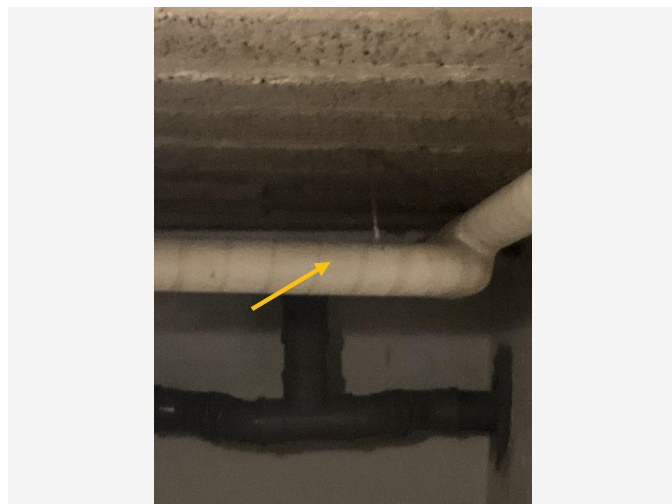
## Fiche 8: cv buis iso kelder

Geen asbest

| # | Type | Referentie | Resultaat |
|---|---|---|---|
| 8.1 | Puntmonster | m4 | Geen asbest |

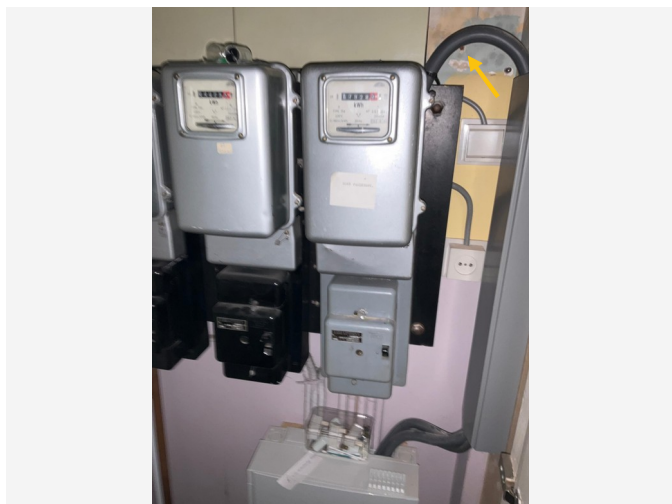
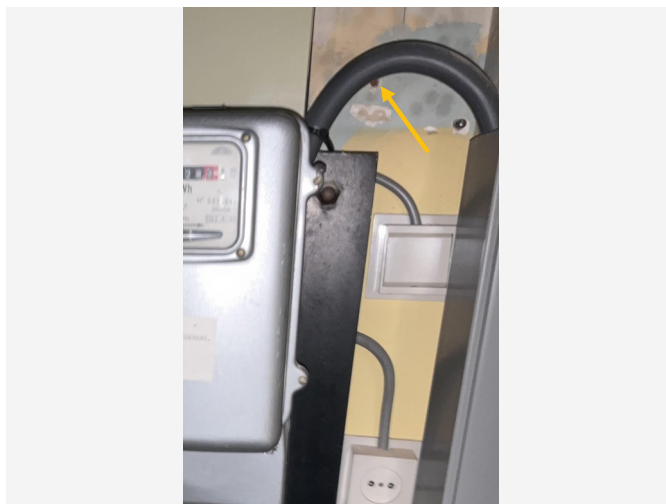
## Fiche 9: pleisterwerk muur

Geen asbest
