# Asbestinventarisatetest

Berkenstraat 43, 2580 Putte

Attestnummer : 20250531-000029.000

Uitgegeven op : 31.05.2025

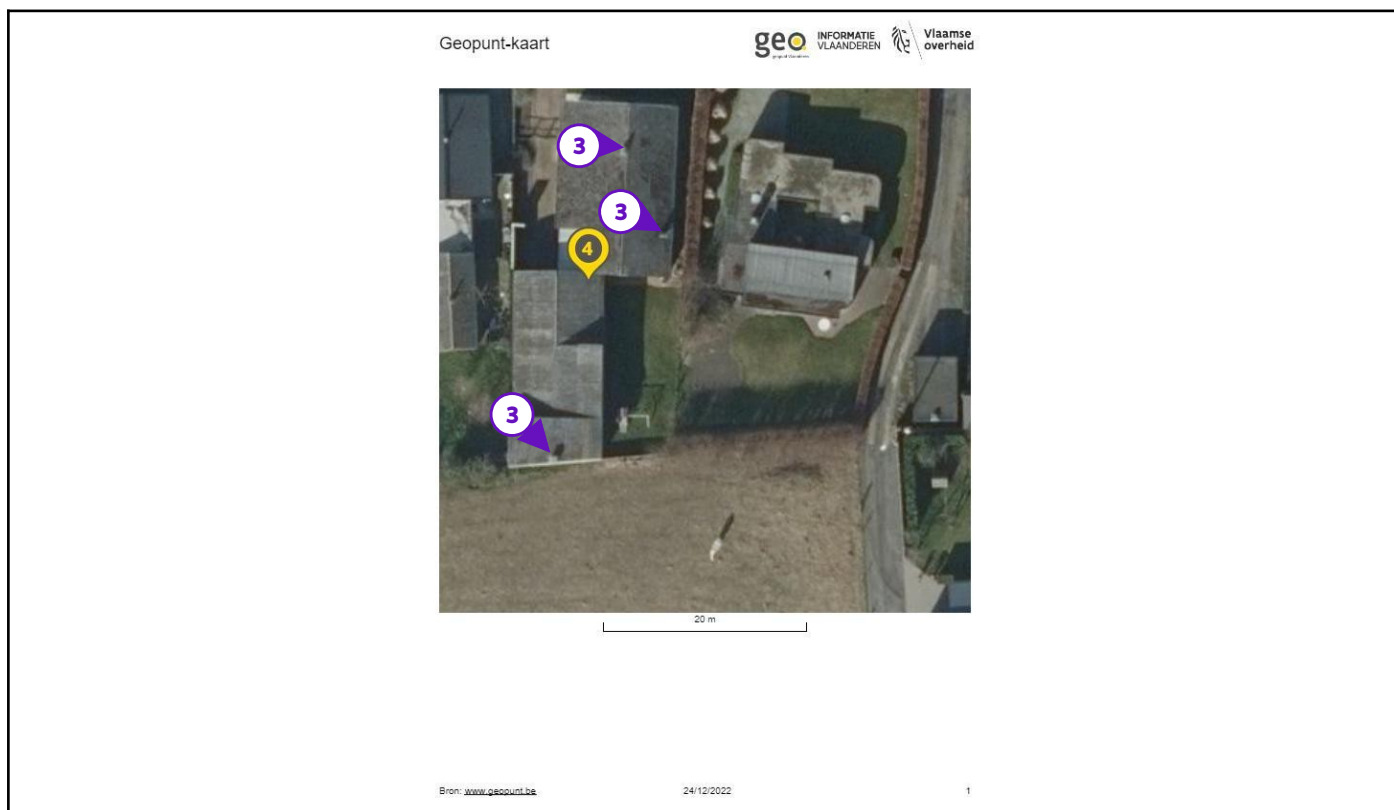
## Plan 1.2: LUCHTFOTO

| Beschrijving | Type | Actie |
|---|---|---|
| 3. schouwen (3) | Beperking | - |

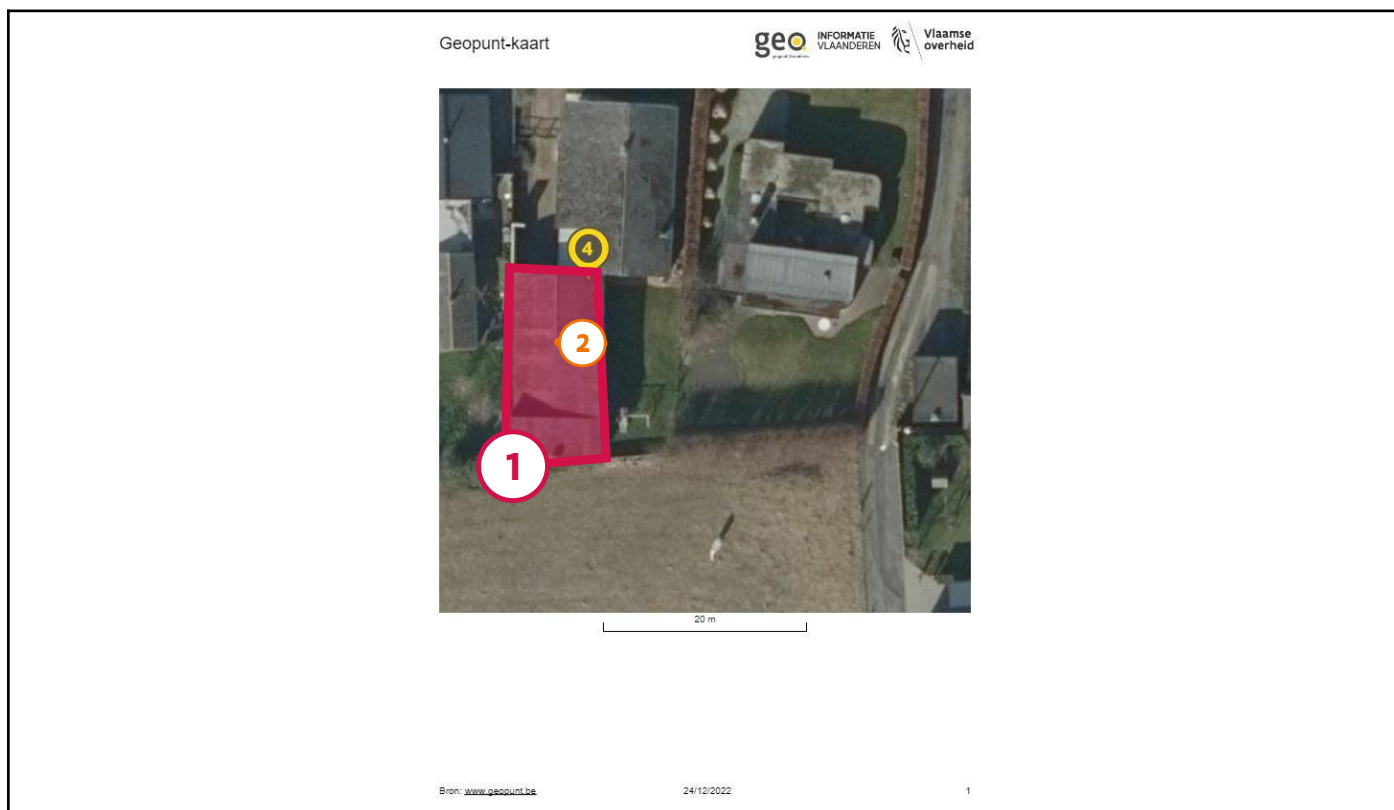
## Plan 1.3: LUCHTFOTO

| Beschrijving | Type | Actie |
|---|---|---|
| 1. golfplaten bijgebouw | Asbestmateriaal | Dringend verwijderen |
| 2. leien zijwand bijgebouw | Asbestmateriaal | Verwijderen |

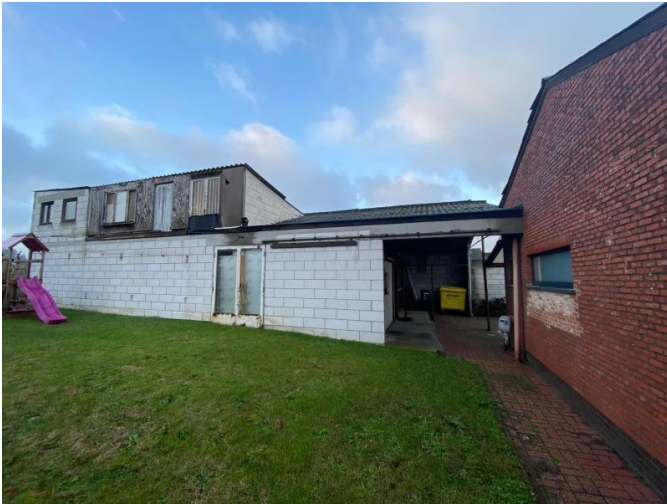
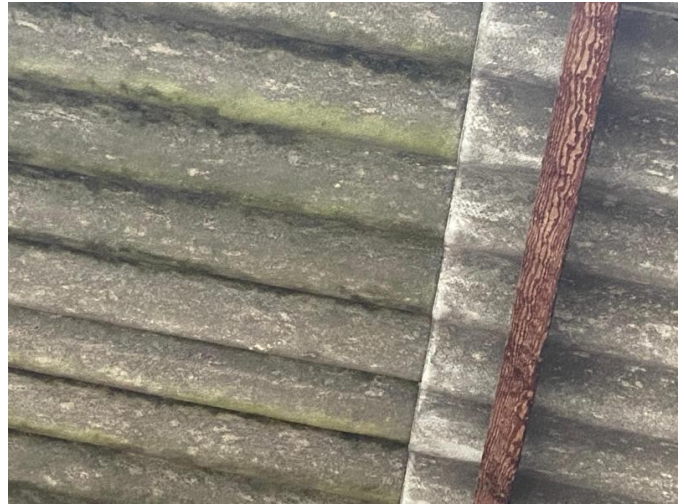
Het asbestmateriaal valt onder de mijlpaal van 2034.

**Dringend verwijderen**

| Eindbeoordeling materiaalrisico | Hoog materiaalrisico en/of hoge kans op vezelvrijgave |

| Asbestsoort (vezeltype) | Crocidoliet aanwezig |
| Toestand van het materiaal | Matig beschadigd, matig verweerd |

| Beschrijving | golfplaten bijgebouw |
| Asbestmateriaal | Dak- en gevelbekleding - Golfplaat |

- Zorg voor een veilig beheer. Vermijd het beschadigen van het asbestmateriaal. Controleer de toestand jaarlijks op wijzigingen.
- Zorg voor een veilig beheer en verwijder dit asbestmateriaal wanneer het bij werken eenvoudig bereikbaar wordt. Controleer de toestand jaarlijks op wijzigingen.
- Verwijder dit asbestmateriaal zo snel mogelijk. Volg de toestand goed op.

- Eenvoudige handelingen: mag via doe-het-zelf of door werknemer(s) met opleidingsattest eenvoudige handelingen  
U mag deze toepassing zelf verwijderen.  
Zorg er dan voor dat:
  - u zich vooraf goed informeert op [www.asbestinfo.be](http://www.asbestinfo.be) > Asbest verwijderen;
  - u zich beschermt met een FFP3-mondmasker, wegwerpoverall en handschoenen en afspoelbaar schoeisel;

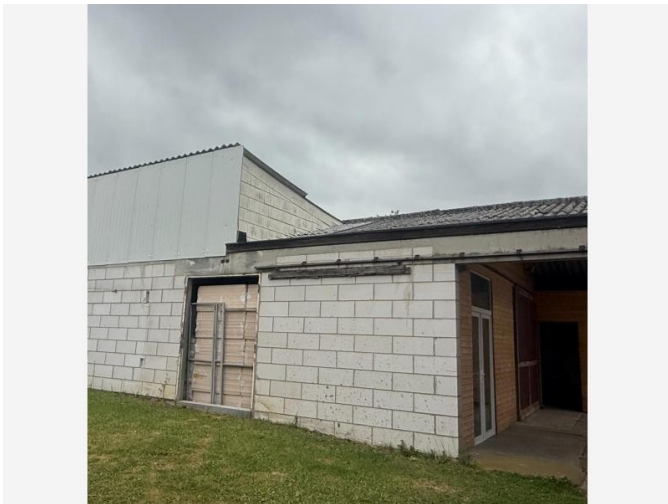
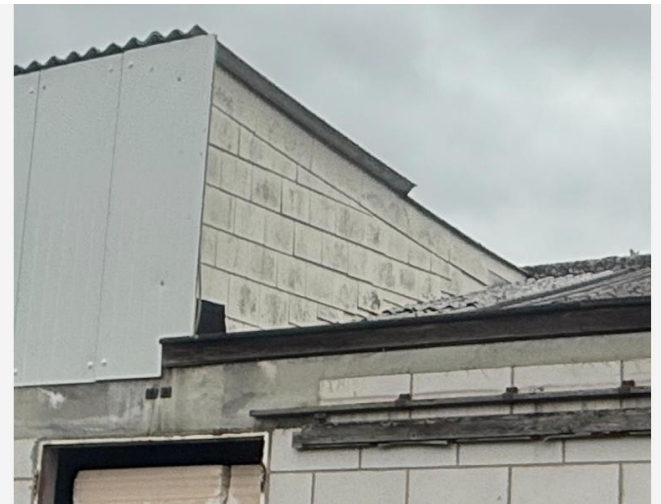
Het asbestmateriaal valt onder de mijlpaal van 2034.

Verwijderen

| Eindbeoordeling materiaalrisico | Laag materiaalrisico en/of verlaagde kans op vezelvrijgave |

| Asbestsoort (vezeltype) | Crocidoliet aanwezig |
| Toestand van het materiaal | Licht beschadigd, licht verweerd. Intact calciumsilicaatmateriaal of categorie III 'gebondenheid' |

| Beschrijving | leien zijwand bijgebouw |
| Asbestmateriaal | Dak- en gevelbekleding - Lei, shingle |

- Zorg voor een veilig beheer. Vermijd het beschadigen van het asbestmateriaal. Controleer de toestand jaarlijks op wijzigingen.
- Zorg voor een veilig beheer en verwijder dit asbestmateriaal wanneer het bij werken eenvoudig bereikbaar wordt. Controleer de toestand jaarlijks op wijzigingen.
- Verwijder dit asbestmateriaal zo snel mogelijk. Volg de toestand goed op.
- Voer bijkomende staalname(s) uit.

- Eenvoudige handelingen: mag via doe-het-zelf of door werknemer(s) met opleidingsattest eenvoudige handelingen  
U mag deze toepassing zelf verwijderen.

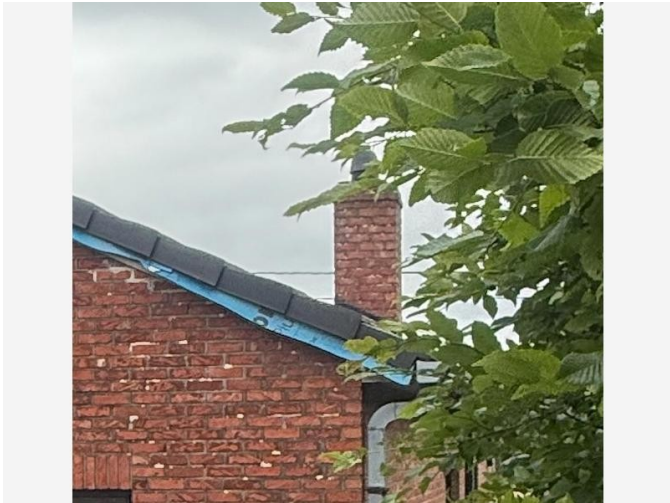
*Situeringfoto*

**Reden:** Het te onderzoeken materiaal situeert zich hoger dan 3,50 m te rekenen vanaf een veilige ondergrond

**Uitleg van de asbestdeskundige:** hoogte hoger dan 3,50m.

visueel niet-asbestverdacht.

er zouden asbestverdachte toepassingen aanwezig kunnen zijn in de schouw zelf.

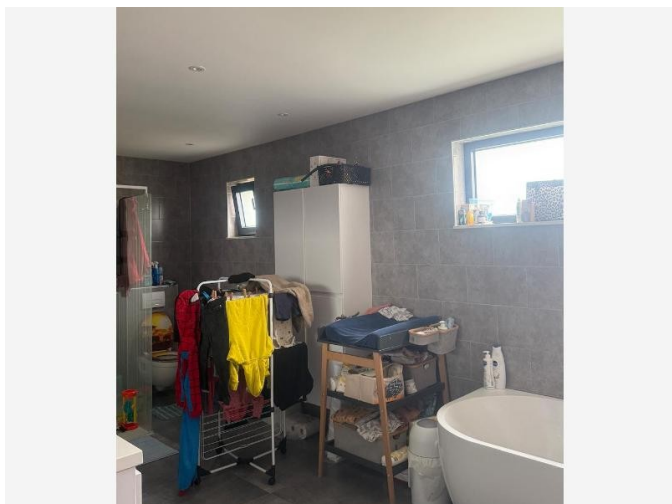
Vrije foto

Achter de tegels zou asbestverdacht tegellijm aanwezig kunnen zijn.

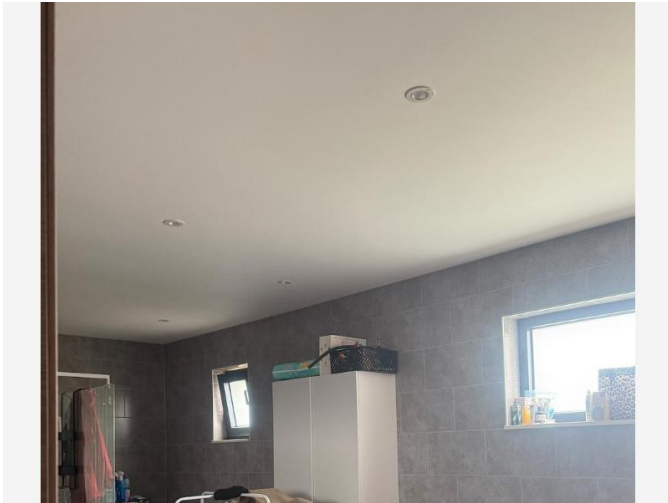
Vrije foto

Achter het vals plafond zouden asbestverdachte toepassingen aanwezig kunnen zijn.

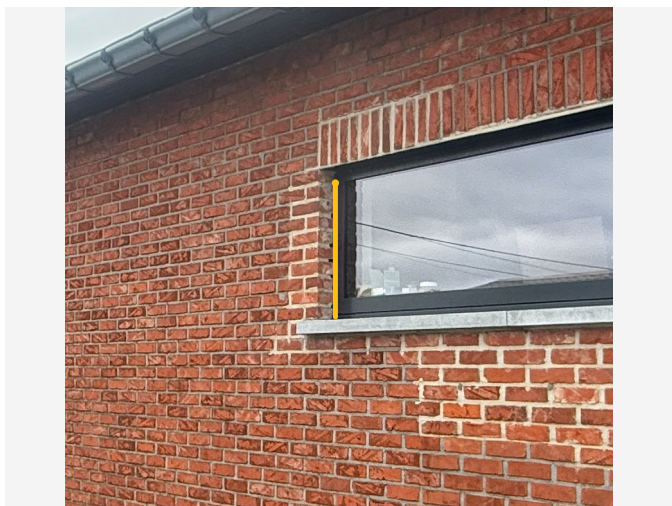
Vrije foto

niet-asbestverdacht.

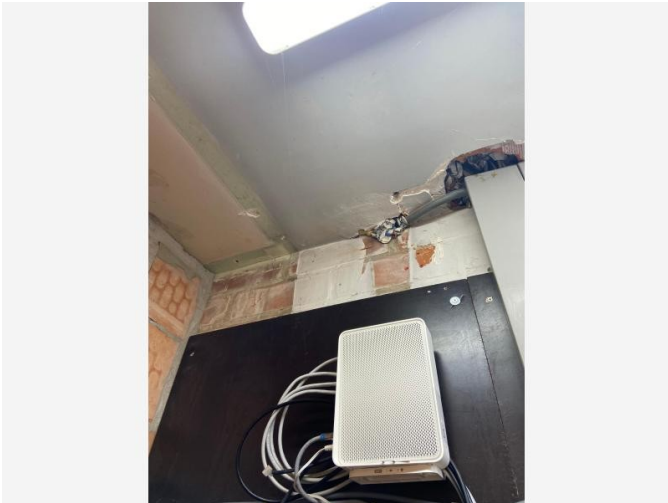
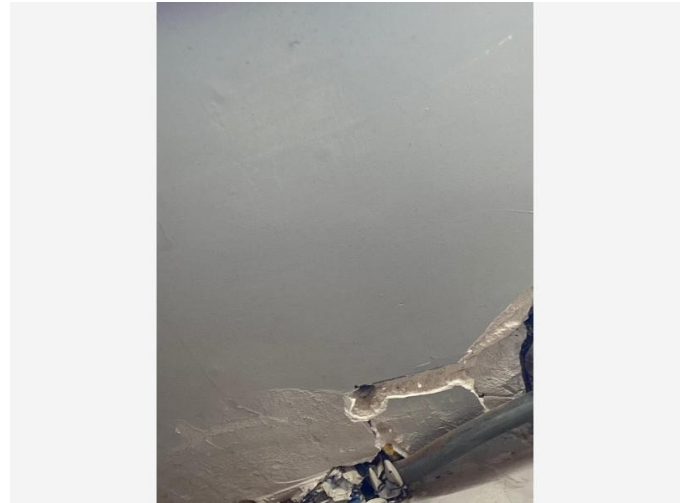
## Fiche 7: bepleistering plafond

Geen asbest

| # | Type | Referentie | Resultaat |
|---|---|---|---|
| 7.1 | Mengmonster | M2 | Geen asbest |

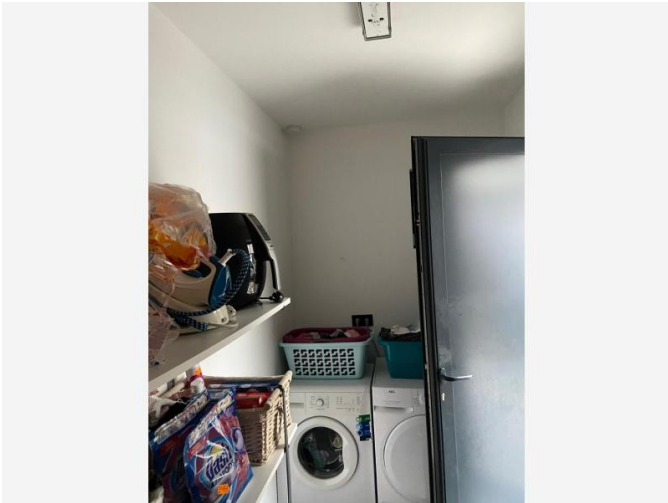
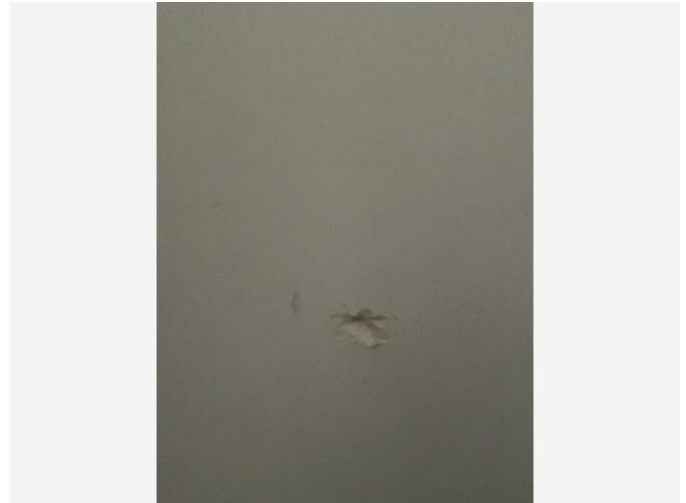
## Fiche 8: bepleistering muur

Geen asbest

| # | Type | Referentie | Resultaat |
|---|---|---|---|
| 8.1 | Mengmonster | M1 | Geen asbest |
