# Asbestinventarisatetest

Kleinmannekensstraat 49, 2580 Putte

Attestnummer : **20250619-000196.000**

Uitgegeven op : **19.06.2025**

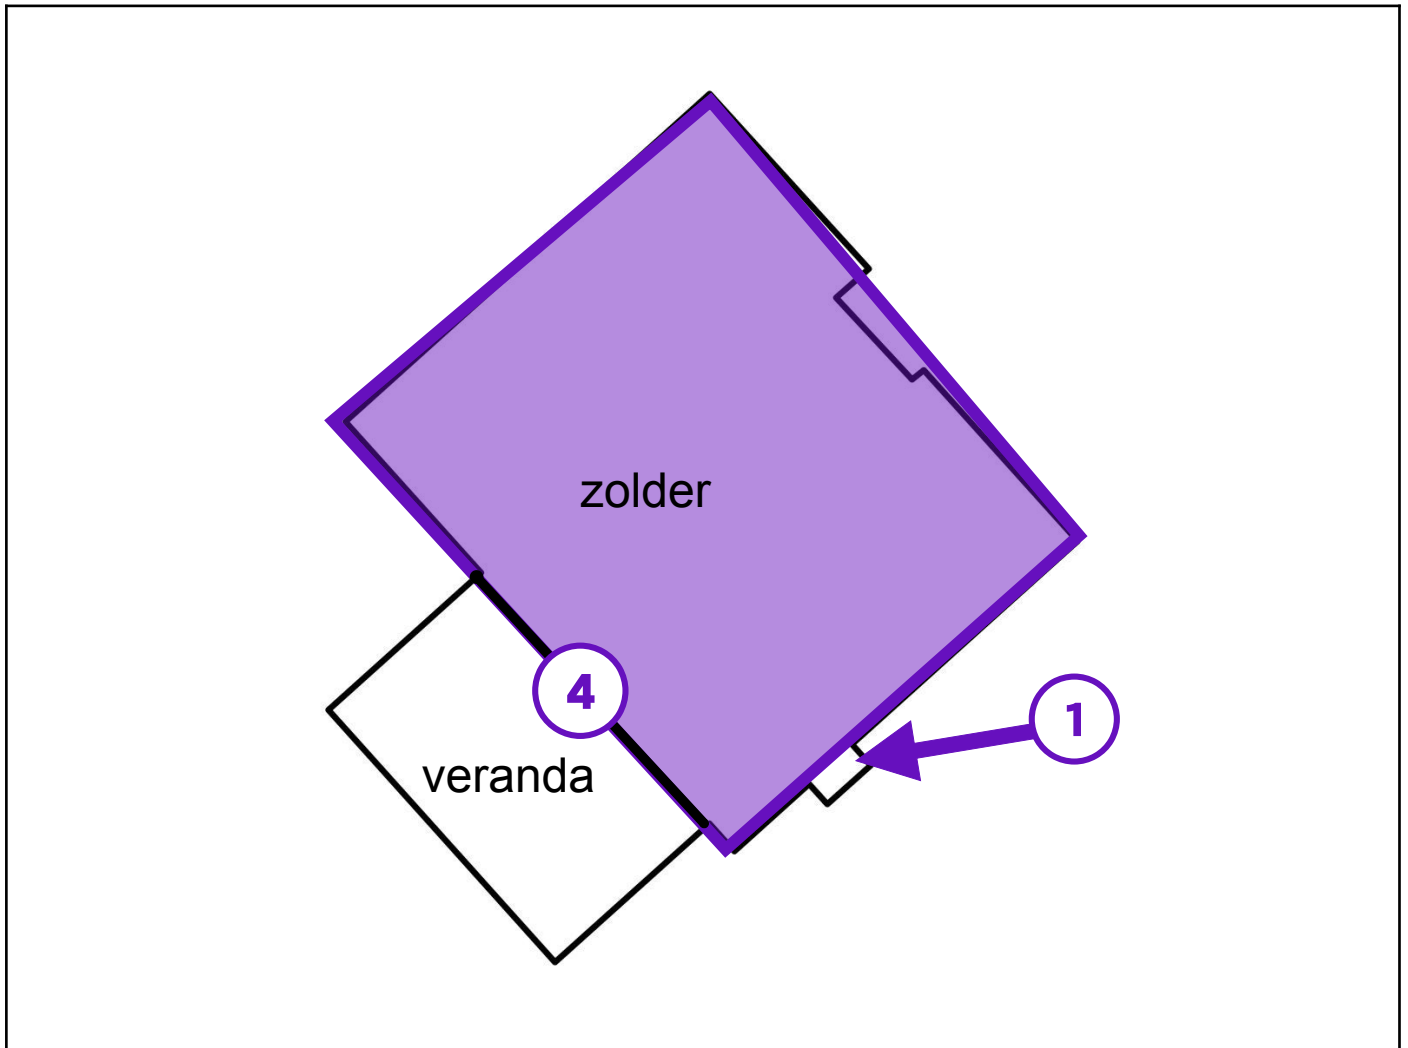
## Plan 1.3: Zolder

| Beschrijving | Type | Actie |
|---|---|---|
| 1. schouw | Beperking | - |
| 4. onderdak | Advies | - |

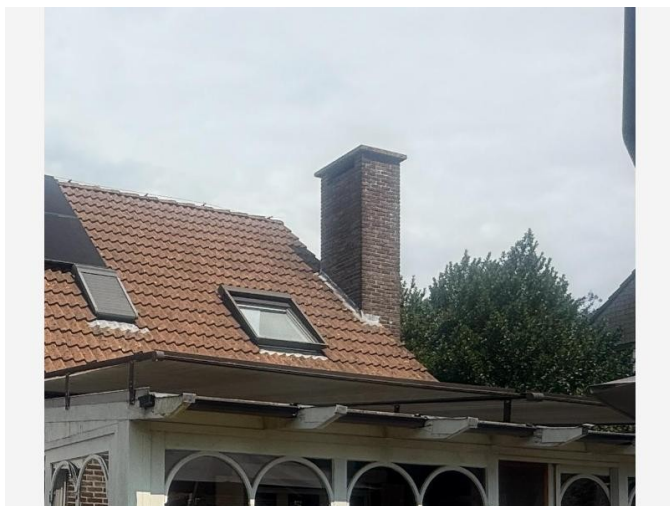
*Situeringsfoto*

### Tijdelijke beperking

**Reden:** Het te onderzoeken materiaal situeert zich hoger dan 3,50 m te rekenen vanaf een veilige ondergrond

**Uitleg van de asbestdeskundige:** hoogte hoger dan 3,50m.

visueel niet-asbestverdacht.

er zouden asbestverdachte toepassingen aanwezig kunnen zijn in de schouw zelf.

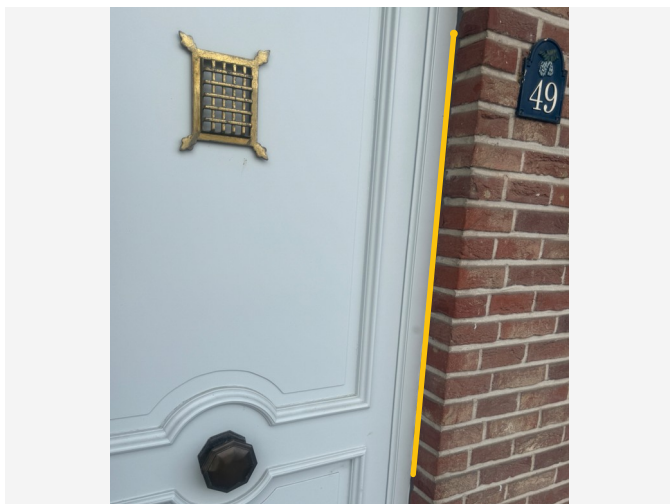
*Vrije foto*

Niet-asbestverdacht.

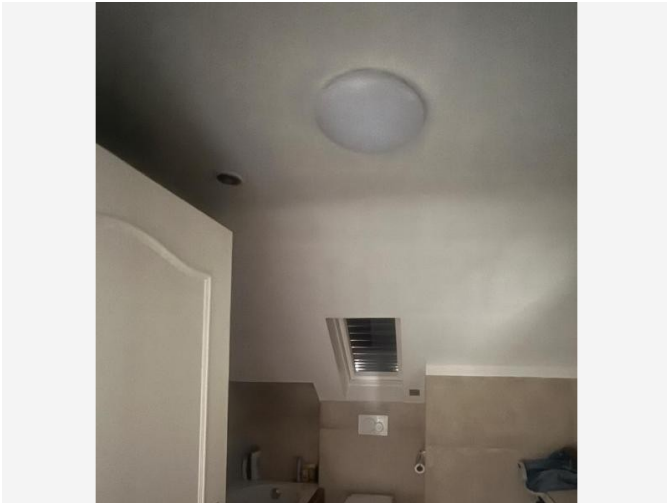
Vrije foto

Achter het vals plafond zouden er asbestverdachte toepassingen aanwezig kunnen zijn.

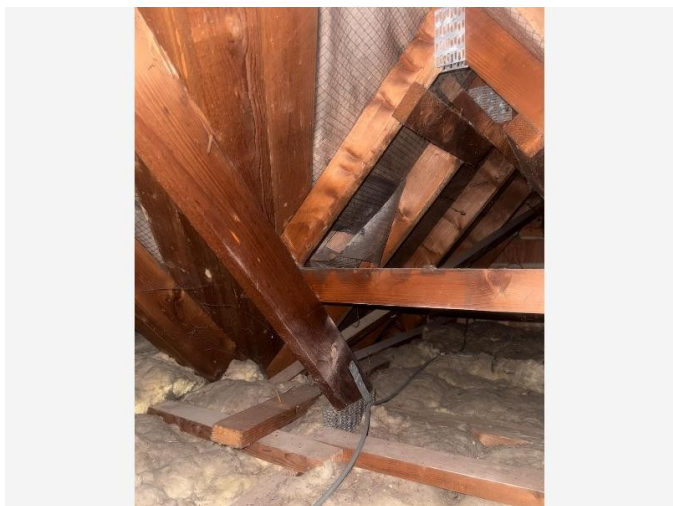
Vrije foto

Er werden geen asbestverdachte toepassingen waargenomen.

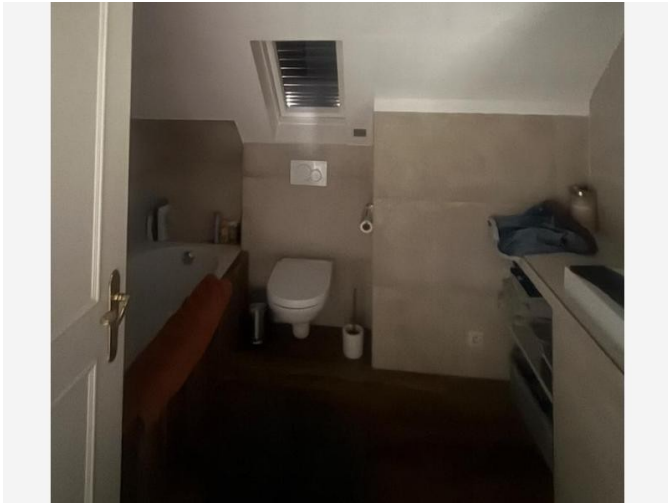
Vrije foto

Achter de tegels zou asbestverdacht tegellijm aanwezig kunnen zijn.

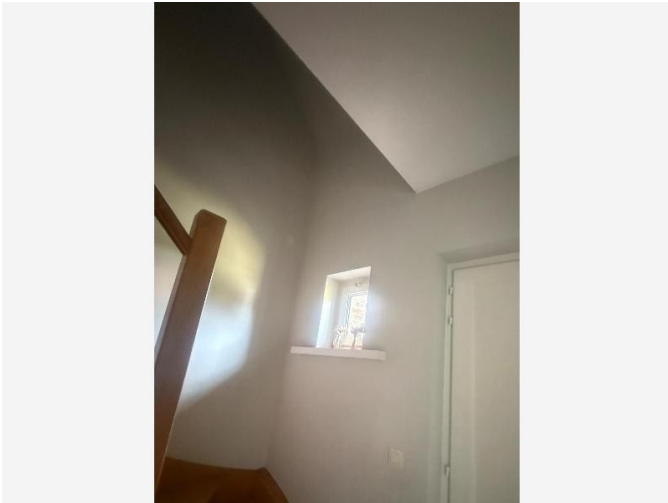
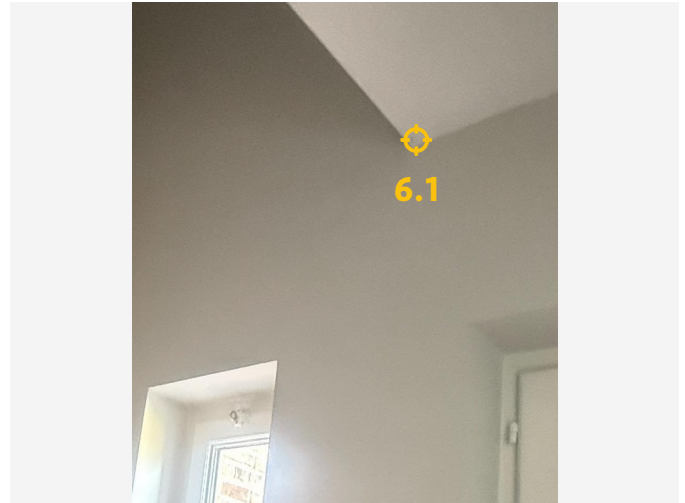
## Fiche 6: pleister plafond

Geen asbest

| # | Type | Referentie | Resultaat |
|---|---|---|---|
| 6.1 | Mengmonster | M02 | Geen asbest |

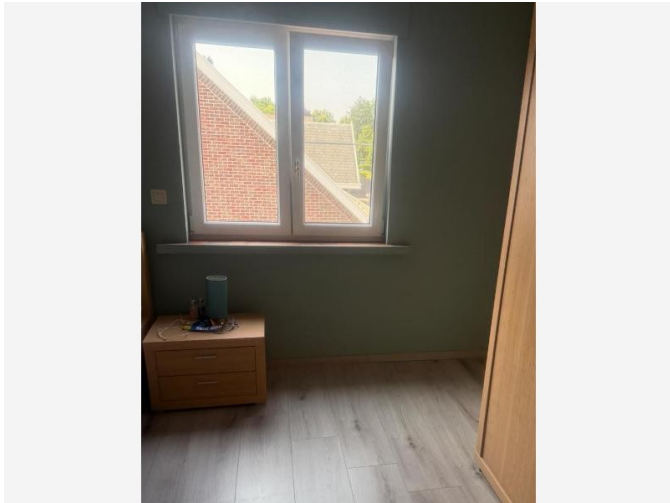
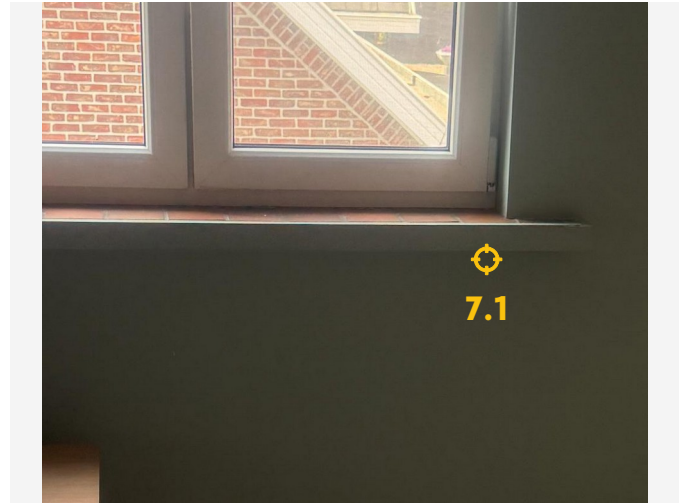
## Fiche 7: pleister muren

Geen asbest

| # | Type | Referentie | Resultaat |
|---|---|---|---|
| 7.1 | Mengmonster | M01 | Geen asbest |
