# Asbestinventarisatetest

Peerdsdonkendreef 6, 2221 Heist-op-den-Berg

Attestnummer : 20250527-000063.000

Uitgegeven op : 27.05.2025

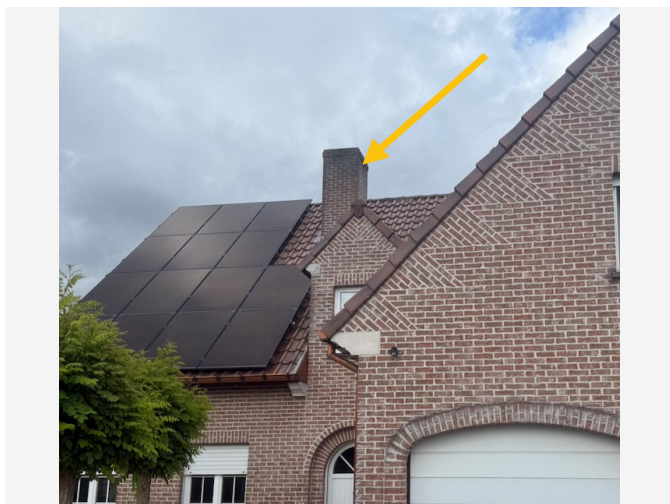
*Situeringsfoto*

### Tijdelijke beperking

**Reden:** Het te onderzoeken materiaal situeert zich hoger dan 3,50 m te rekenen vanaf een veilige ondergrond

**Uitleg van de asbestdeskundige:** hoogte hoger dan 3,50m.

visueel niet-asbestverdacht.

er zouden asbestverdachte toepassingen aanwezig kunnen zijn in de schouw zelf.

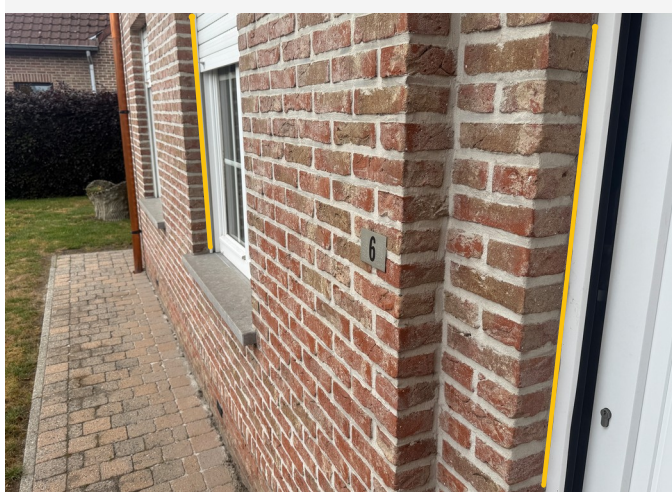
Vrije foto

niet-asbestverdacht.

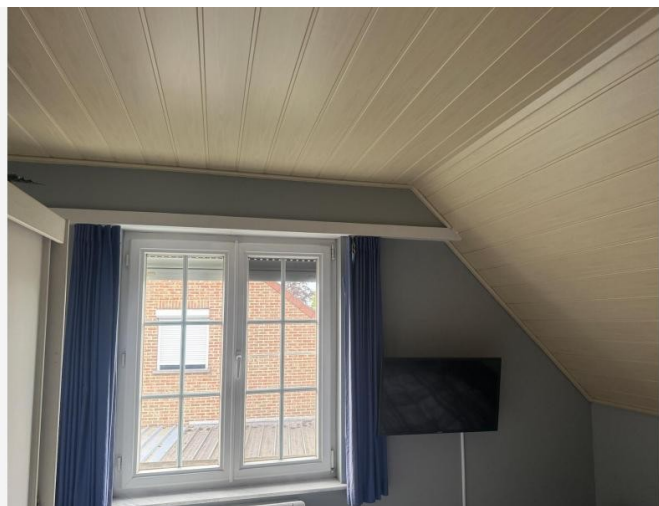
Vrije foto

Er werden visueel geen asbestverdachte toepassingen waargenomen.

Onderdakplaat (type menuiserie) werd negatief bemonsterd (geen asbest), zie staal M02.

Wat niet weerhoudt dat er achterliggende asbestverdachte toepassingen aanwezig zouden kunnen zijn.

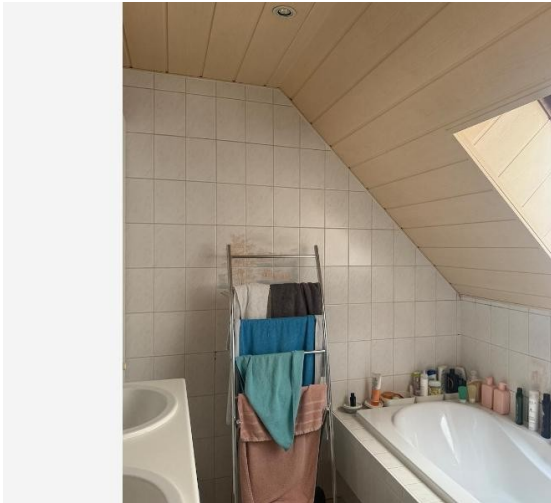
Vrije foto

Achter de tegels zou asbestverdacht tegellijm aanwezig kunnen zijn.

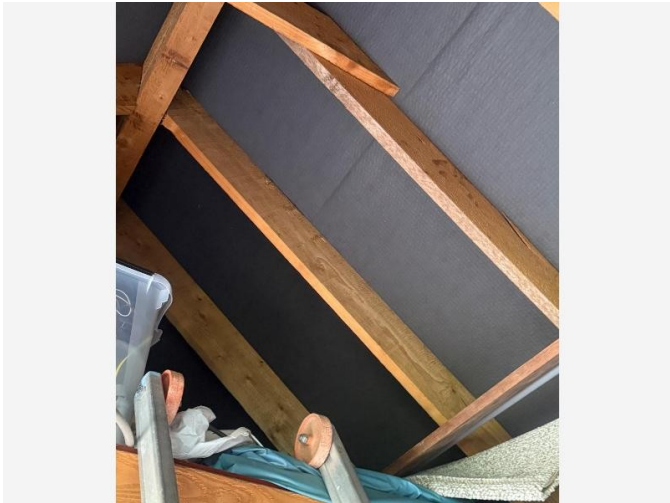
Vrije foto

Er werden geen asbestverdachte toepassingen vastgesteld.

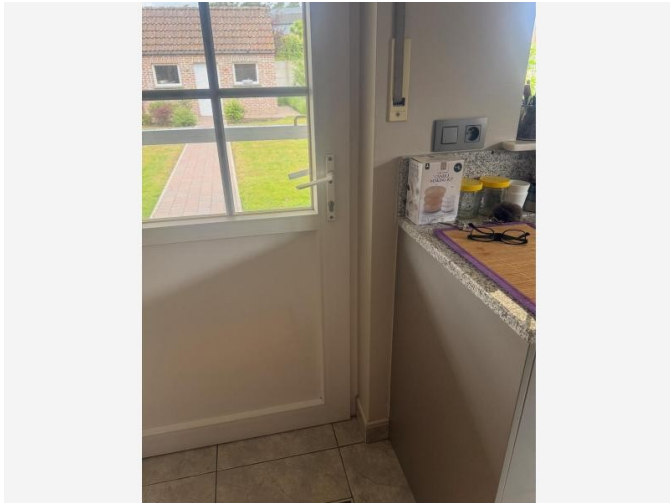
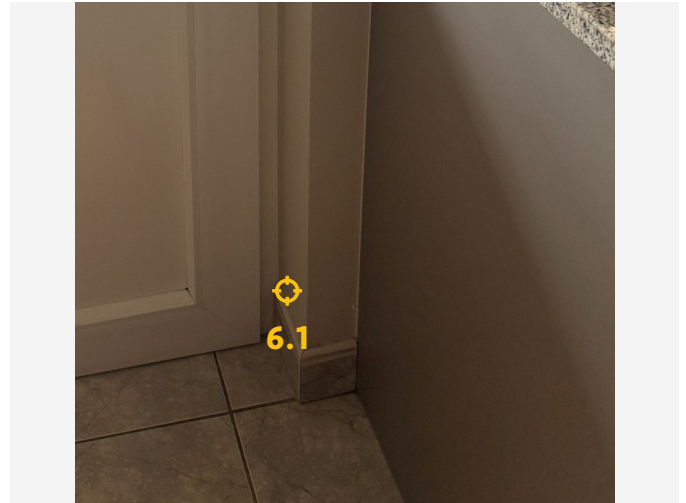
## Fiche 6: pleister muren

Geen asbest

| # | Type | Referentie | Resultaat |
|---|---|---|---|
| 6.1 | Mengmonster | M01 | Geen asbest |

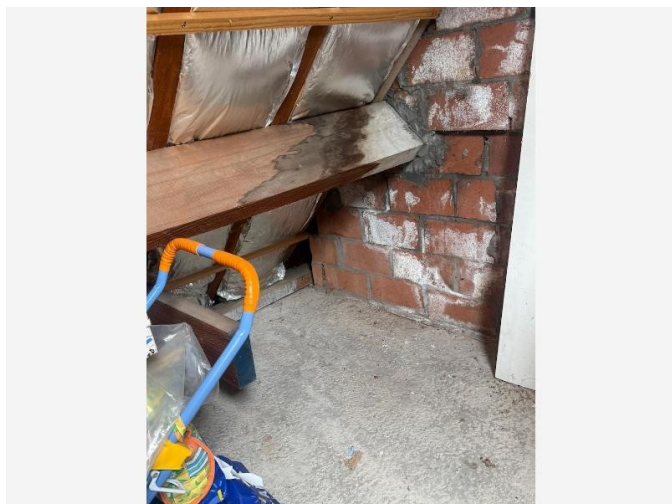
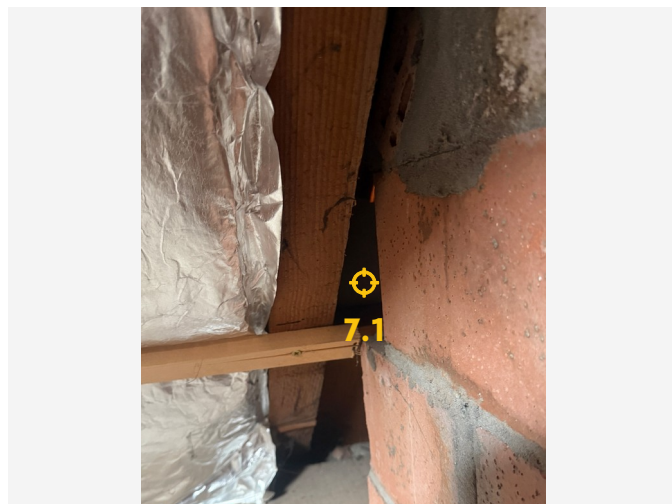
## Fiche 7: onderdakplaten hoofdgebouw

Geen asbest

| # | Type | Referentie | Resultaat |
|---|---|---|---|
| 7.1 | Puntmonster | M02 | Geen asbest |
