# Asbestinventarisatetest

Berlaarbaan 170, 2861 Sint-Katelijne-Waver

Attestnummer : 20250208-000081.001

**Niet-asbestveilig**

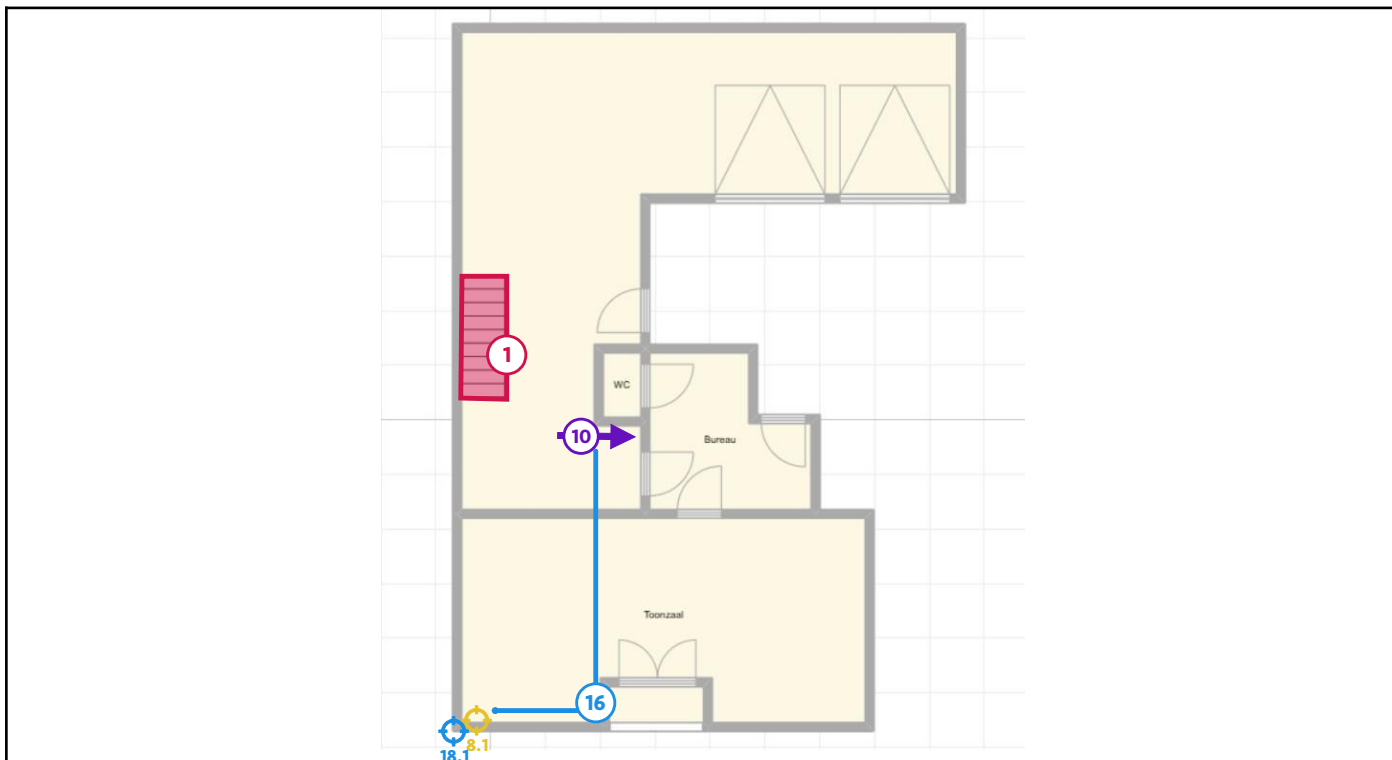
## Plan 1.2: Gelijkvloers

| Beschrijving | Type | Actie |
|---|---|---|
| 1. Vloerzeil traptreden | Asbestmateriaal | Dringend verwijderen |
| 8. Pleisterwerk muren | Asbestmateriaal | Zorgvuldig beheren |

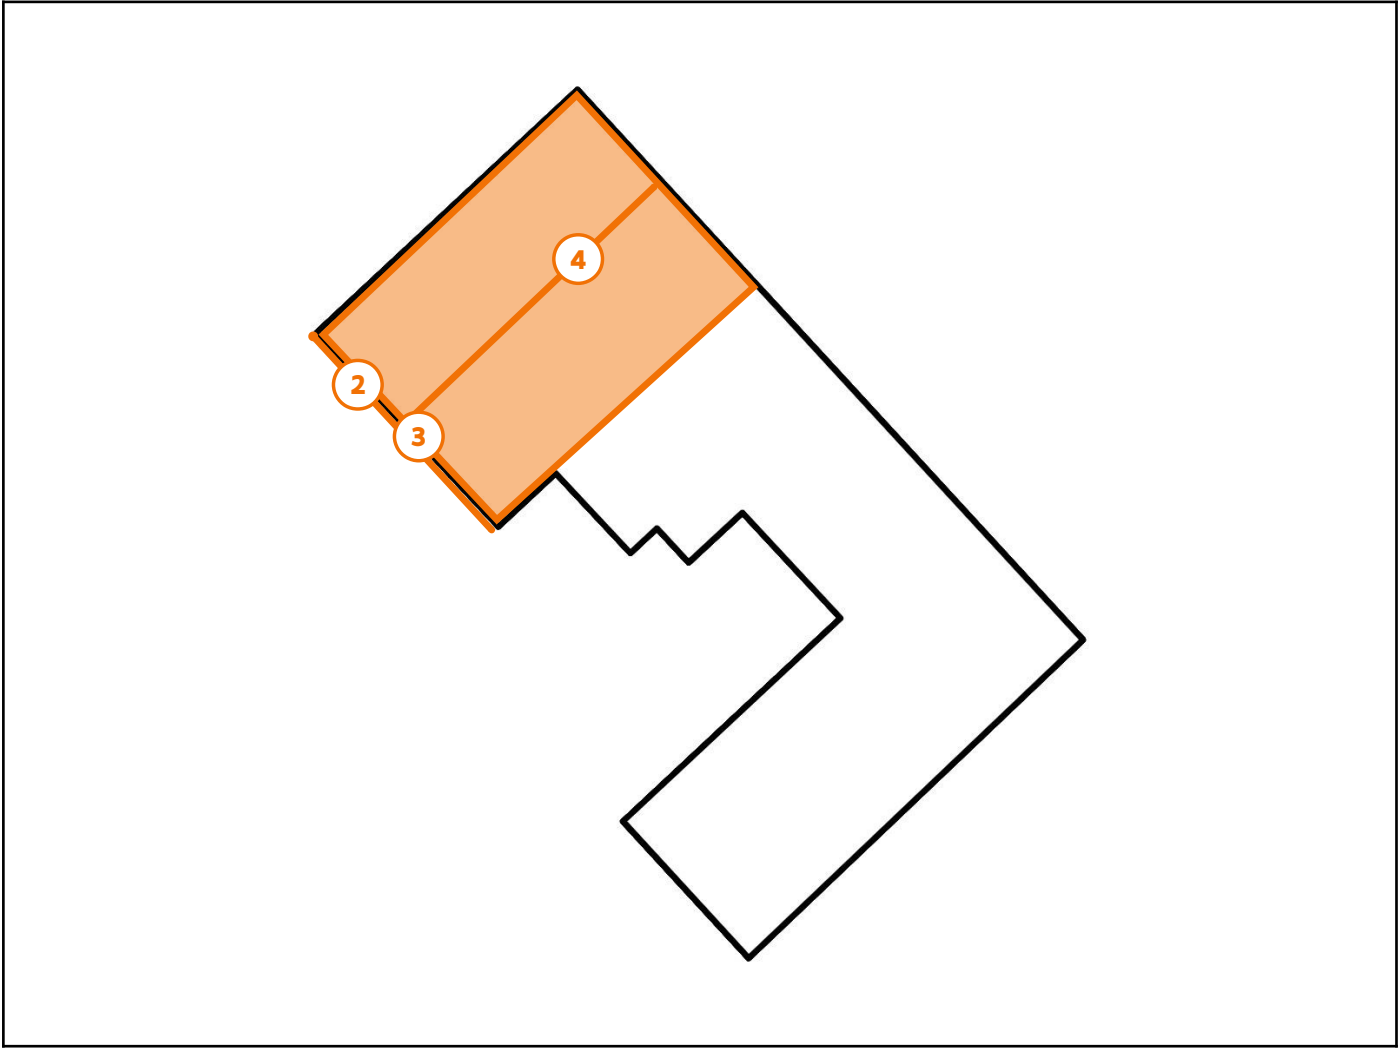
# Plan 1.6: Hoofdgebouw plan

| Beschrijving | Type | Actie |
|---|---|---|
| 2. Windveren dak | Asbestmateriaal | Verwijderen |
| 3. Dakleien | Asbestmateriaal | Verwijderen |
| 4. Daknokken | Asbestmateriaal | Verwijderen |

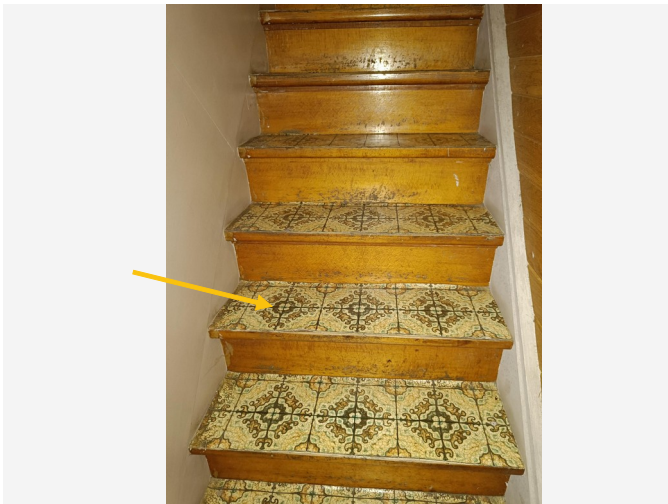
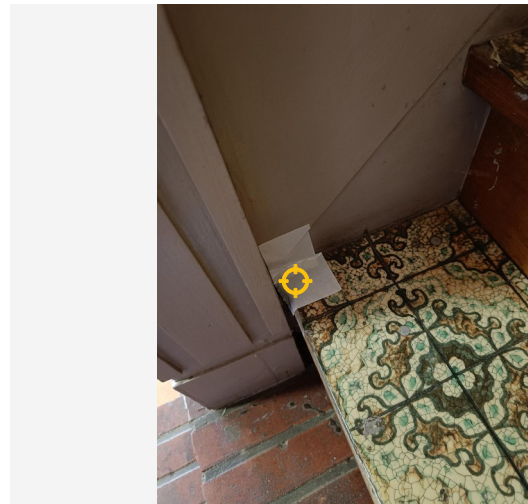
| Eindbeoordeling materiaalrisico | Hoog materiaalrisico en/of hoge kans op vezelvrijgave |

| Gebondenheid | Categorie 2: niet-hechtgebonden met matrix |
| Asbestsoort (vezeltype) | Alleen chrysotiel |
| Asbestconcentratie | Hoog ( $\geq 50\%$ ) |
| Toestand van het materiaal | Matig beschadigd, matig verweerd |

| Beschrijving | Vloerzeil traptreden |

**Dringend verwijderen**

- Verwijder dit asbestmateriaal zo snel mogelijk. Volg de toestand goed op.

- Hermetische zone (erkend asbestverwijderaar)  
Het asbest bevindt zich in de asbestkarton onderlaag van het vloerzeil, een niet-hechtgebonden toepassing. Gezien dit verlijmd is met de vloer, kan dit niet worden verwijderd zonder te beschadigen en is de kans op vezelvrijgave zeer groot. Bijgevolg dient deze toepassing verwijderd te worden in een hermetische zone door een erkend asbestverwijderaar.

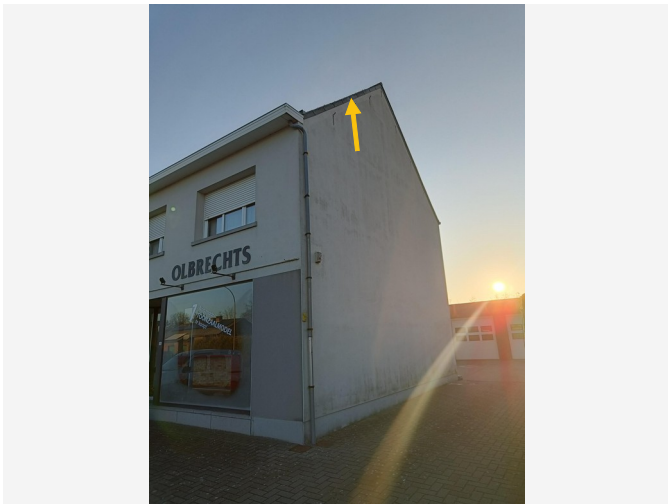
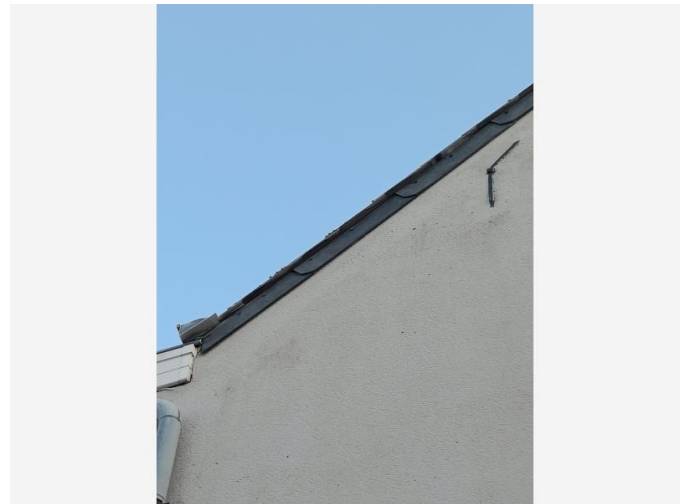
| Eindbeoordeling materiaalrisico | Laag materiaalrisico en/of verlaagde kans op vezelvrijgave |

| Asbestsoort (vezeltype) | Crocidoliet aanwezig |
| Toestand van het materiaal | Licht beschadigd, licht verweerd. Intact calciumsilicaatmateriaal of categorie III 'gebondenheid' |

| Beschrijving | Windveren dak |

Verwijderen

- Verwijder dit asbestmateriaal zo snel mogelijk. Volg de toestand goed op.

- Eenvoudige handelingen: mag via doe-het-zelf of door werknemer(s) met opleidingsattest eenvoudige handelingen  
Laat de toepassing verwijderen door een dakwerker met opleidingsattest eenvoudige handelingen.

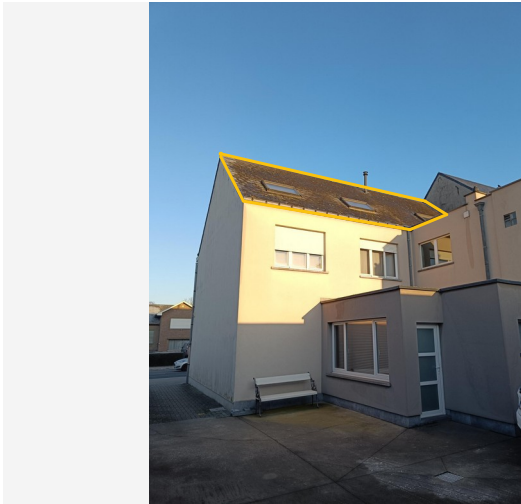
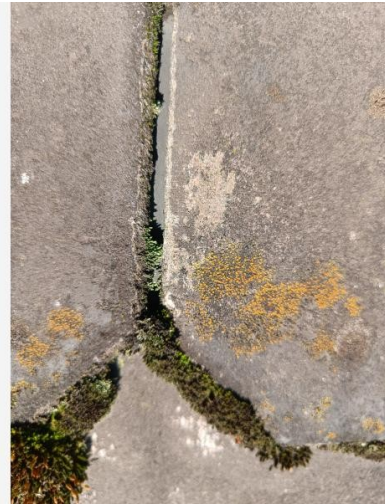
| Eindbeoordeling materiaalrisico | Verhoogd materiaalrisico en/of verhoogde kans op vezelvrijgave |

| Asbestsoort (vezeltype) | Crocidoliet aanwezig |
| Toestand van het materiaal | Matig beschadigd, matig verweerd |

| Beschrijving | Dakleien |

Verwijderen

- Verwijder dit asbestmateriaal zo snel mogelijk. Volg de toestand goed op.
- Hemelwater dat afspoelt van asbestcement daken of gevels kan asbestdeeltjes bevatten. Gebruik het enkel voor gesloten circuits (bv. spoelen toiletten). Reinig na het vervangen van het dak of de gevel de dakgoten en regenwaterput of -ton om asbesthoudend sediment of slib te verwijderen

- Eenvoudige handelingen: mag via doe-het-zelf of door werknemer(s) met opleidingsattest eenvoudige handelingen  
Laat de dakbedekking verwijderen door een dakwerker met opleidingsattest eenvoudige handelingen.

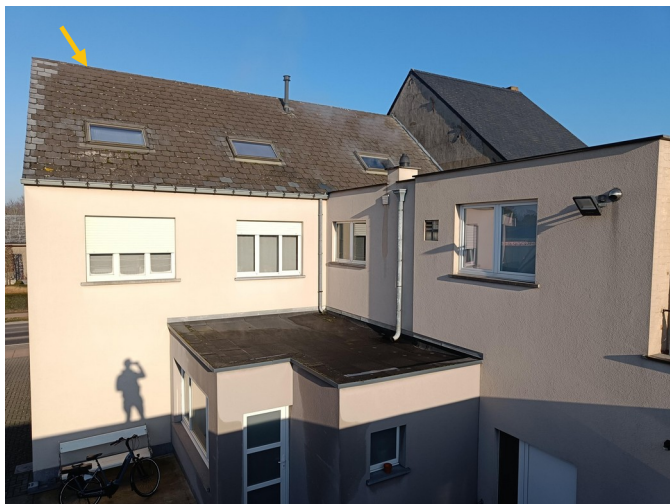
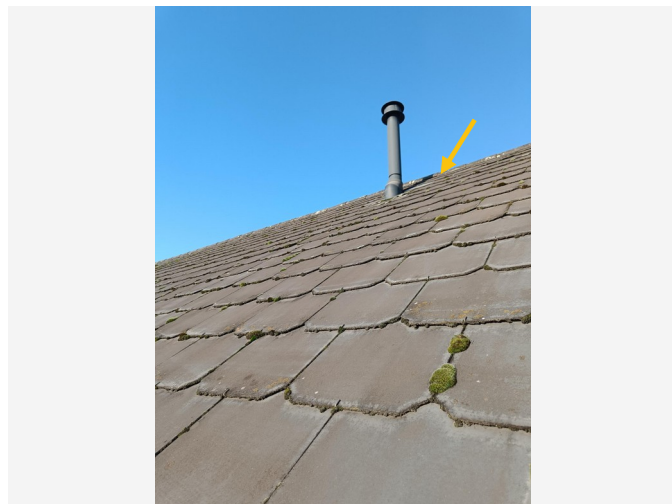
| Eindbeoordeling materiaalrisico | Verhoogd materiaalrisico en/of verhoogde kans op vezelvrijgave |

| Asbestsoort (vezeltype) | Crocidoliet aanwezig |
| Toestand van het materiaal | Matig beschadigd, matig verweerd |

| Beschrijving | Daknokken |

Verwijderen

- Verwijder dit asbestmateriaal zo snel mogelijk. Volg de toestand goed op.

- Eenvoudige handelingen: mag via doe-het-zelf of door werknemer(s) met opleidingsattest eenvoudige handelingen  
Laat de toepassing verwijderen door een dakwerker met opleidingsattest eenvoudige handelingen.

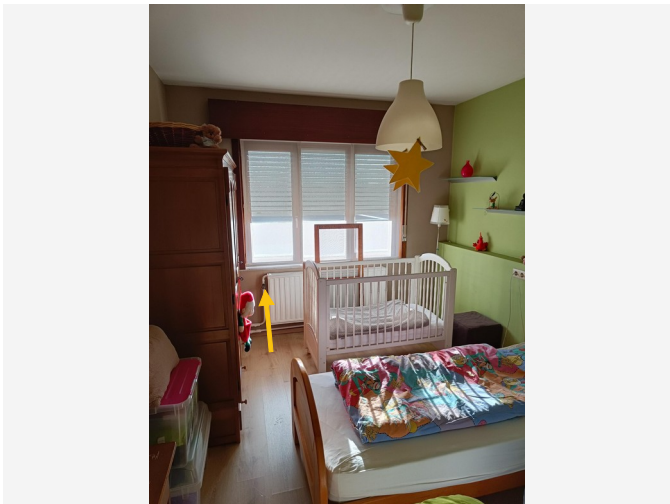
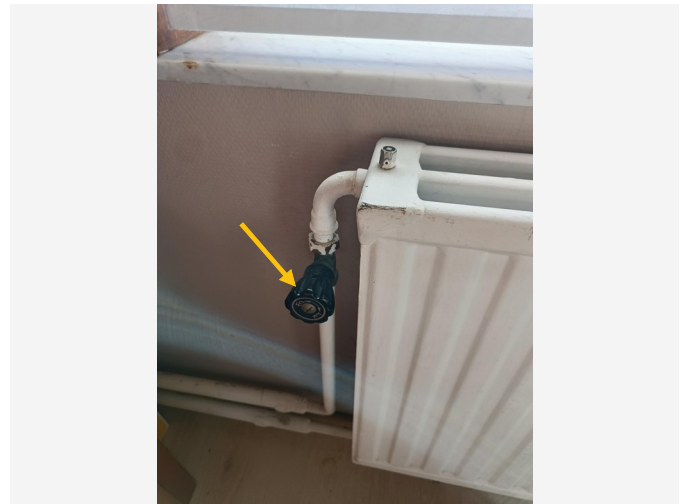
| Eindbeoordeling materiaalrisico | Laag materiaalrisico en/of verlaagde kans op vezelvrijgave |

| Asbestsoort (vezeltype) | Crocidoliet aanwezig |
| Toestand van het materiaal | Onbeschadigd, niet verweerd |

| Beschrijving | Bakeliet radiatorknoppen |

Zorgvuldig beheren

- Zorg voor een veilig beheer. Vermijd het beschadigen van het asbestmateriaal. Controleer de toestand jaarlijks op wijzigingen.

- Eenvoudige handelingen: mag via doe-het-zelf of door werknemer(s) met opleidingsattest eenvoudige handelingen  
Voldoet aan de voorwaarden om als particulier/ werknemer met opleidingsattest eenvoudige handelingen te verwijderen. Neem de nodige maatregelen om uzelf te beschermen en volg de juiste stappen voor de afvoering van het asbestmateriaal. Meer info vindt u terug op de website van OVAM.

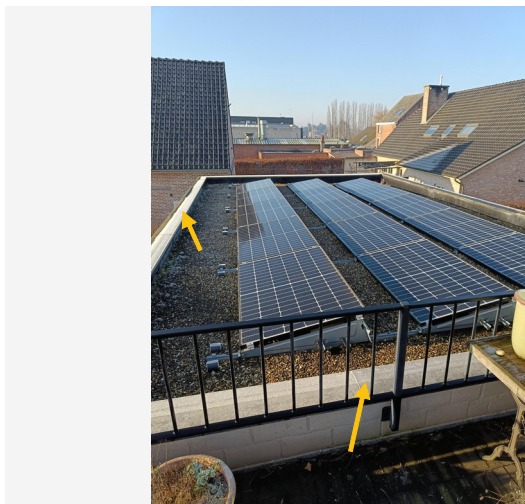
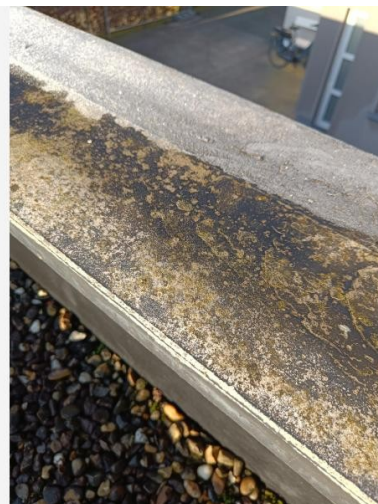
| Eindbeoordeling materiaalrisico | Laag materiaalrisico en/of verlaagde kans op vezelvrijgave |

| Asbestsoort (vezeltype) | Crocidoliet aanwezig |
| Toestand van het materiaal | Licht beschadigd, licht verweerd. Intact calciumsilicaatmateriaal of categorie III 'gebondenheid' |

| Beschrijving | Muurkappen |

Zorgvuldig beheren

- Zorg voor een veilig beheer. Vermijd het beschadigen van het asbestmateriaal. Controleer de toestand jaarlijks op wijzigingen.

- Eenvoudige handelingen: mag via doe-het-zelf of door werknemer(s) met opleidingsattest eenvoudige handelingen  
Voldoet aan de voorwaarden om als particulier/ werknemer met opleidingsattest eenvoudige handelingen te verwijderen. Neem de nodige maatregelen om uzelf te beschermen en volg de juiste stappen voor de afvoering van het asbestmateriaal. Meer info vindt u terug op de website van OVAM.

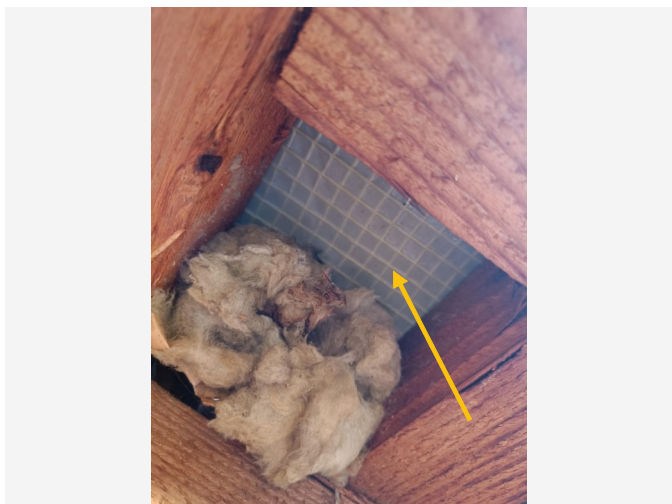
Langs binnen is het dak geïsoleerd met minerale wol. Wanneer wij deze opzij schuiven, nemen wij een PVC zeil waar. Het is niet mogelijk om achter dit zeil te kijken zonder schade aan te brengen.
