# Asbestinventarisatattest

Leuvensebaan 173, 2580 Putte

Attestnummer : 20250513-000072.000

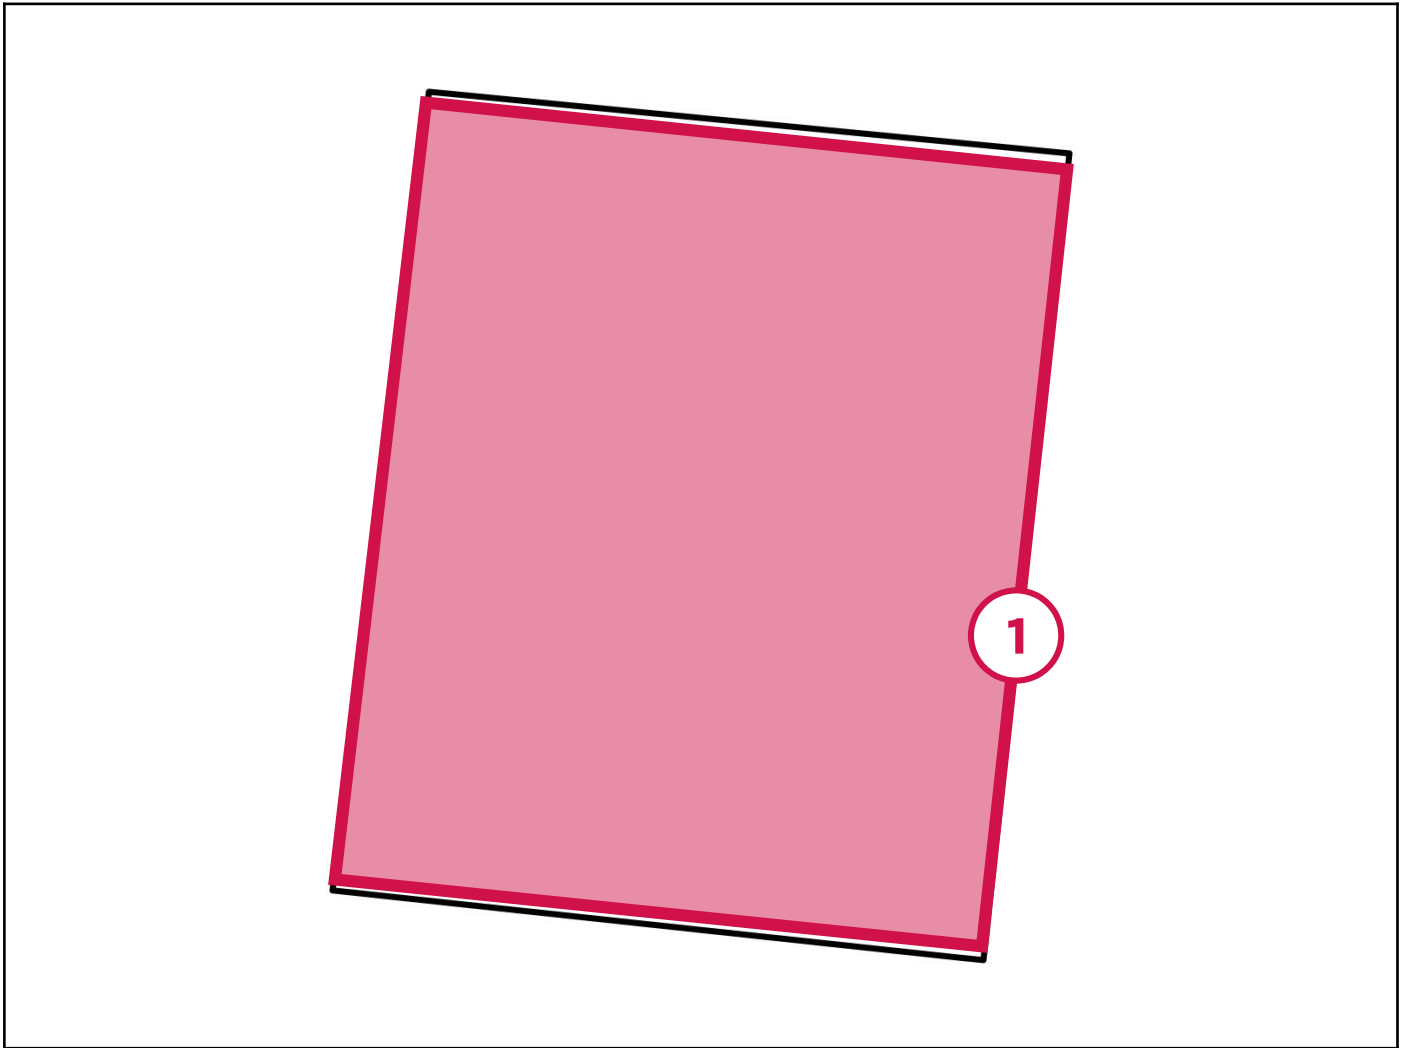
## Plan 2.1: Bijgebouw plan

| Beschrijving | Type | Actie |
|---|---|---|
| 1. leien dak bijgebouw | Asbestmateriaal | Dringend verwijderen |

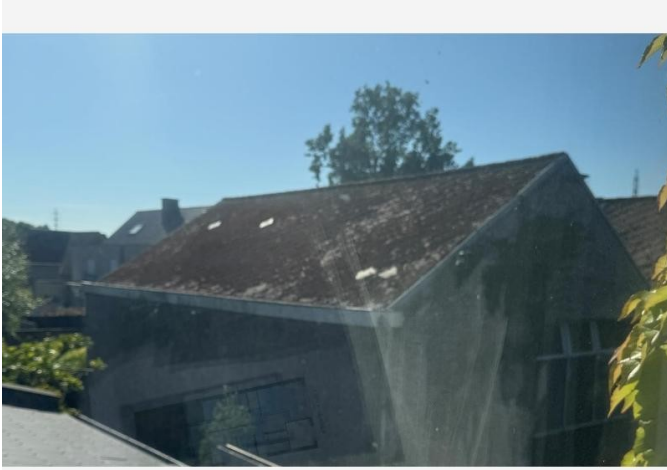
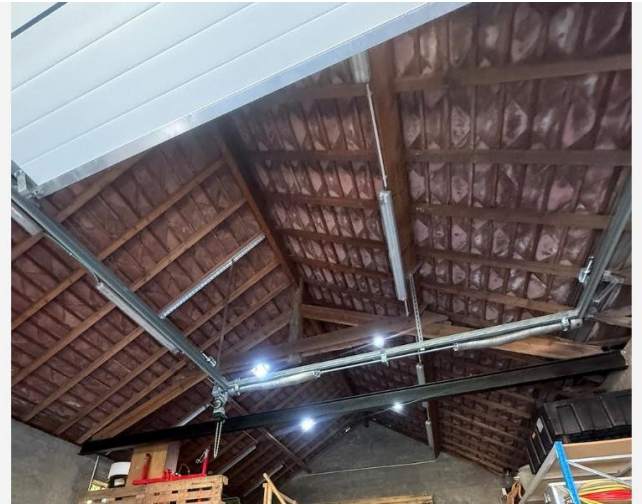
| Eindbeoordeling materiaalrisico | Hoog materiaalrisico en/of hoge kans op vezelvrijgave |

| Gebondenheid | Categorie 1: hechtgebonden in oorsprong |
| Asbestsoort (vezeltype) | Crocidoliet aanwezig |
| Asbestconcentratie | Laag (< 50%) |
| Afschermingsgraad van het gehele materiaal | Geheel of deels (ook) vrij aan binnenluchtstromen |
| Toestand van het materiaal | Matig beschadigd, matig verweerd |

| Beschrijving | leien dak bijgebouw |
| Asbestmateriaal | Dak- en gevelbekleding - Lei, shingle |
| Hoeveelheid (oppervlakte - aantal) | • 120,00 m <sup>2</sup> - 1 stuk |

**Dringend verwijderen**

- Zorg voor een veilig beheer. Vermijd het beschadigen van het asbestmateriaal. Controleer de toestand jaarlijks op wijzigingen.
- Zorg voor een veilig beheer en verwijder dit asbestmateriaal wanneer het bij werken eenvoudig bereikbaar wordt. Controleer de toestand jaarlijks op wijzigingen.
- Verwijder dit asbestmateriaal zo snel mogelijk. Volg de toestand goed op.
- Voer bijkomende staalname(s) uit.

- Eenvoudige handelingen: mag via doe-het-zelf of door werknemer(s) met opleidingsattest eenvoudige handelingen  
U mag deze toepassing zelf verwijderen.

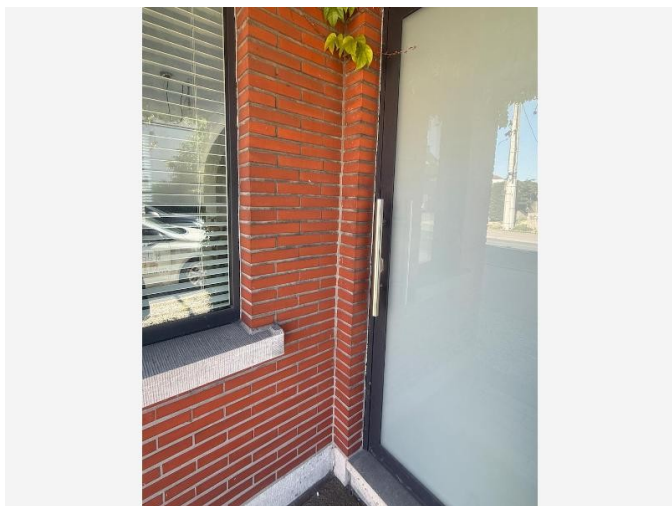
niet-asbestverdacht.

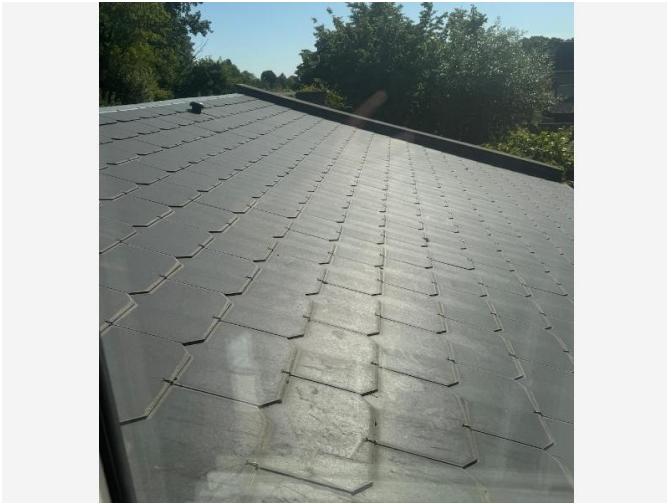
geplaatst in 2016.

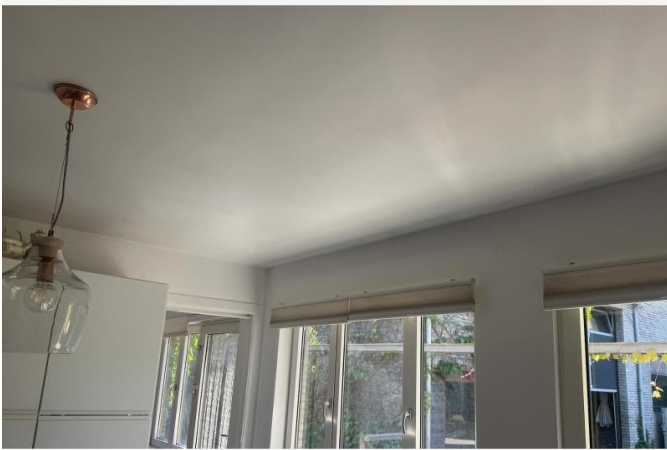
Achter het vals plafond zouden asbestverdachte toepassingen aanwezig kunnen zijn.

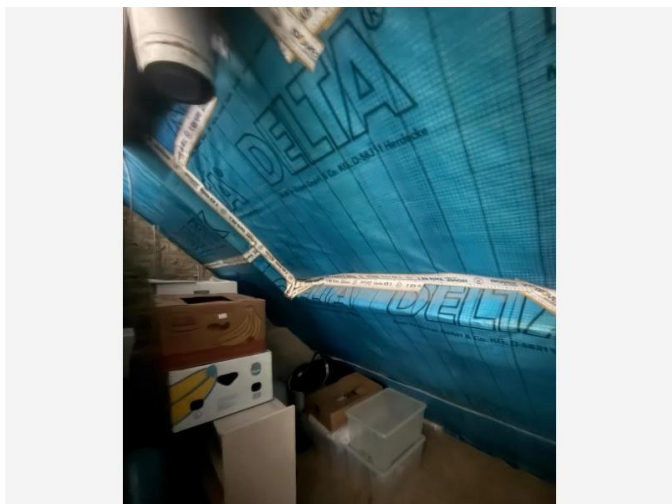
Geen asbestverdachte toepassingen waargenomen.

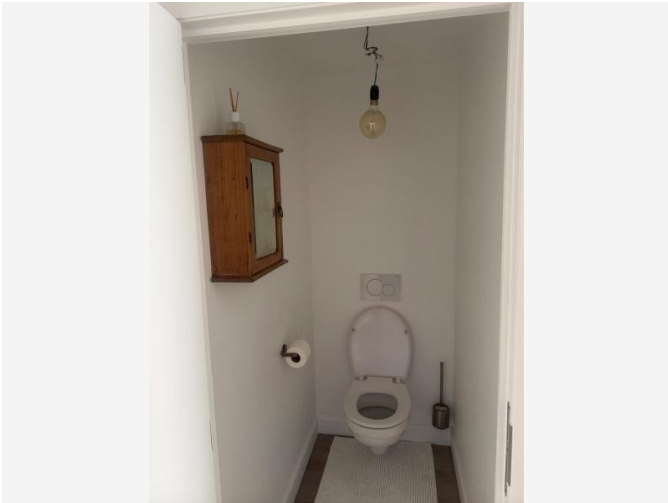
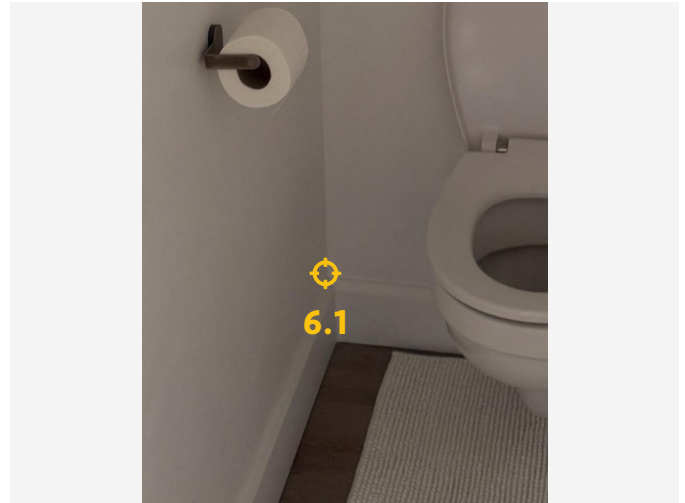
## Fiche 6: pleister muren

Geen asbest

| # | Type | Referentie | Resultaat |
|---|---|---|---|
| 6.1 | Mengmonster | M01 | Geen asbest |

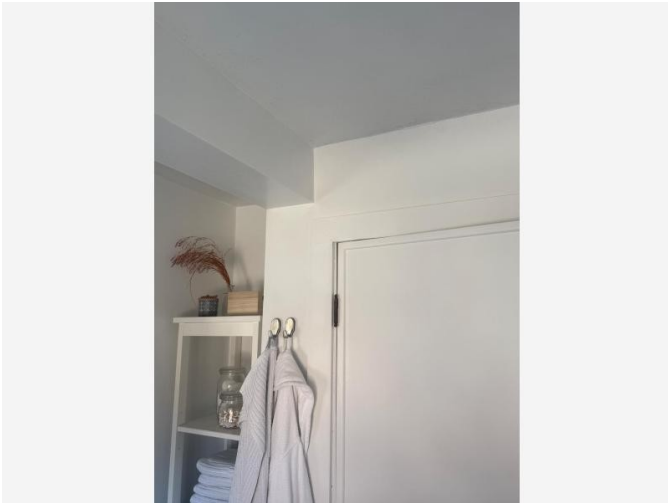
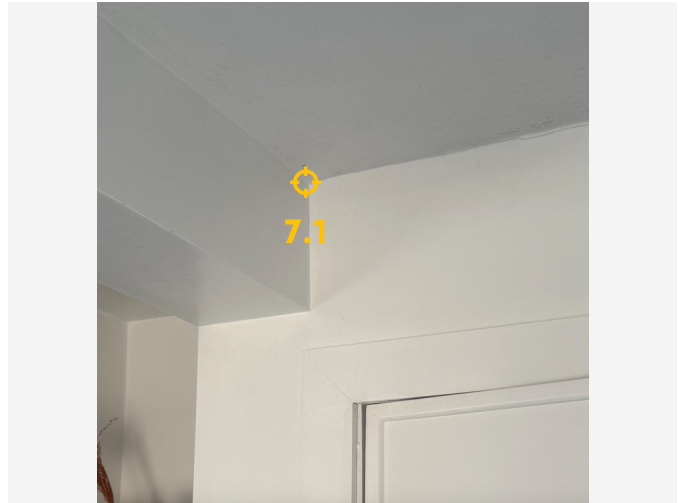
## Fiche 7: pleister plafond

Geen asbest

| # | Type | Referentie | Resultaat |
|---|---|---|---|
| 7.1 | Mengmonster | M02 | Geen asbest |
