# Asbestinventarisatetest

Caputsteenstraat 15, 2800 Mechelen

Attestnummer : **20250625-000477.000**

Uitgegeven op : **25.06.2025**

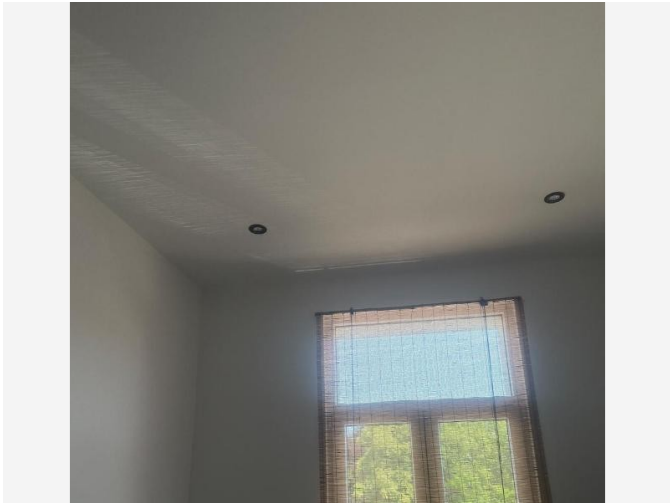
Achter het vals plafond zouden asbestverdachte toepassingen aanwezig kunnen zijn.

| Identificatiemethode | Redelijk vermoeden |
| Primaire drager | Plafond |

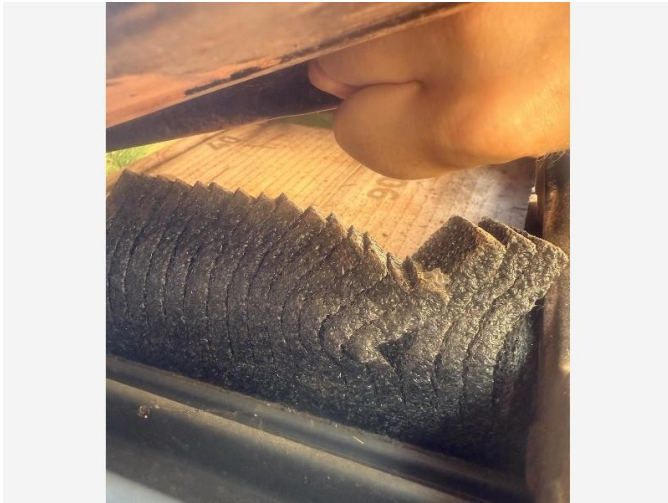
Er werden geen asbestverdachte toepassingen waargenomen.

| Identificatiemethode | Vaststelling & expertise (niet-asbestverdacht) |
| Primaire drager | Schuin dak |

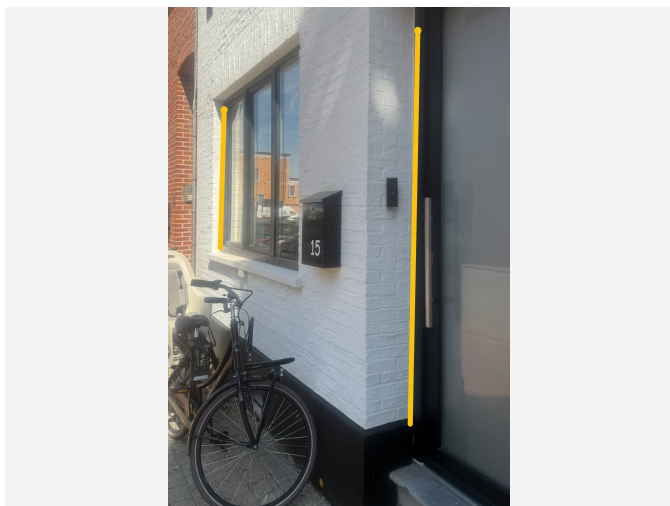
niet-asbestverdacht.

| Identificatiemethode | Vaststelling & expertise (niet-asbestverdacht) |
| Primaire drager | Wandopening verticaal (raam, deur, ...) |
| (Asbest)materiaal | In-situ afwerkingslagen - Pasta, stopverf, voegsel, stopsel, vulsel, mastiek, kitten, ... |

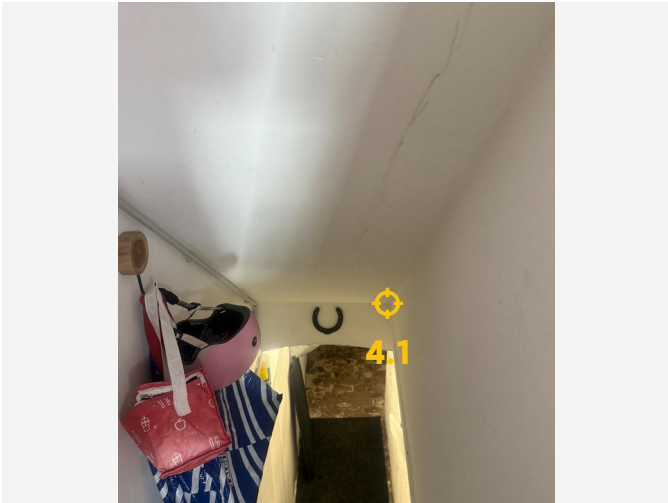
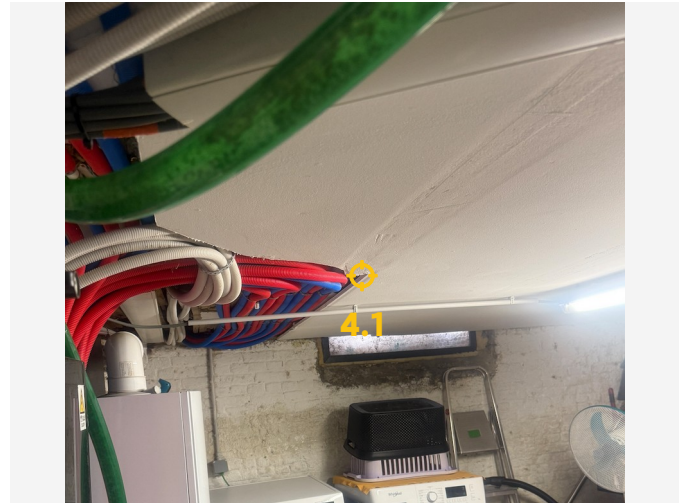
## Fiche 4: pleister plafond kelder

Geen asbest

| # | Type | Referentie | Resultaat |
|---|---|---|---|
| 4.1 | Mengmonster | M02 | Geen asbest |

| Beschrijving | pleister plafond kelder |
| Gebondenheid op basis van bindmiddel | Niet-hechtgebonden |

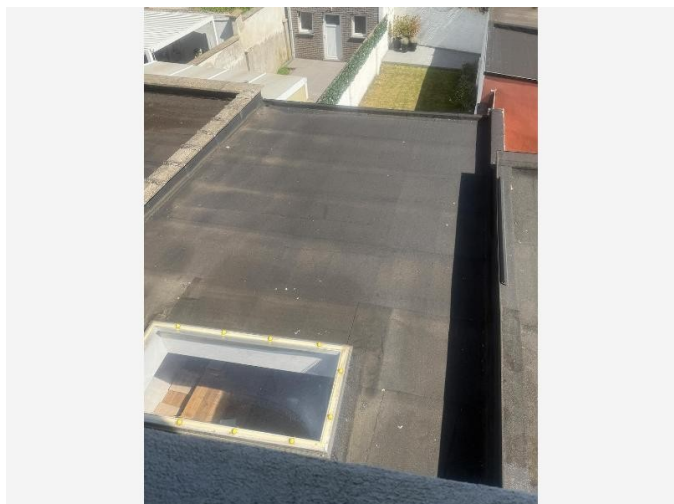
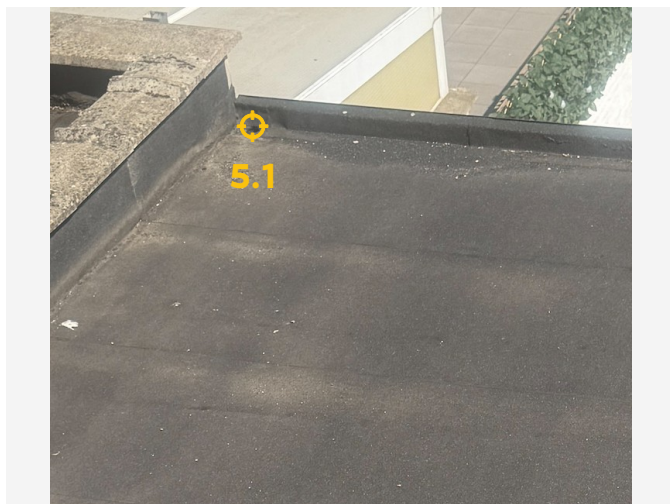
## Fiche 5: roofing

Geen asbest

| # | Type | Referentie | Resultaat |
|---|---|---|---|
| 5.1 | Puntmonster | M03 | Geen asbest |

| Beschrijving | roofing |
| Gebondenheid op basis van bindmiddel | Hecht |

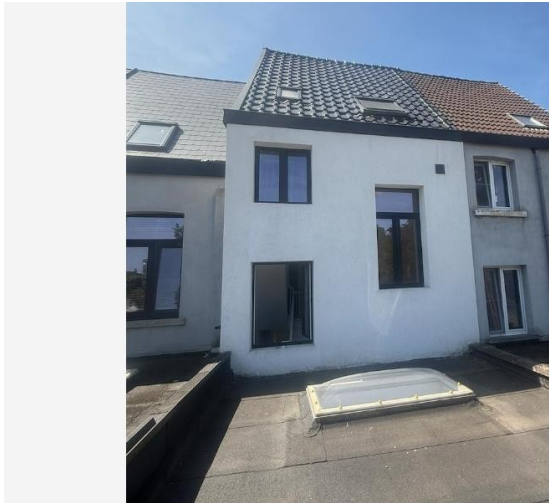
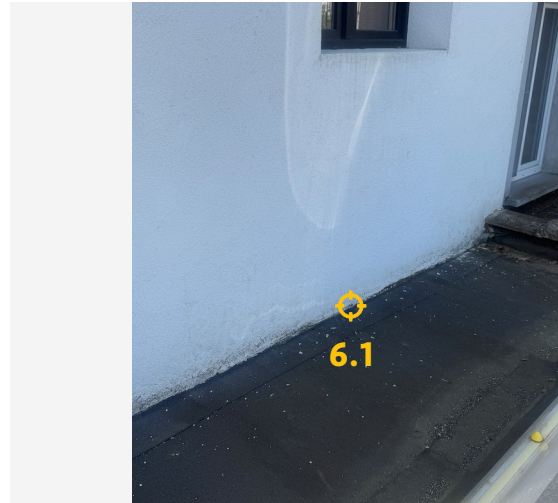
## Fiche 6: crepi achtergevel

Geen asbest

| # | Type | Referentie | Resultaat |
|---|---|---|---|
| 6.1 | Mengmonster | M04 | Geen asbest |

| Beschrijving | crepi achtergevel |
| Gebondenheid op basis van bindmiddel | Niet-hechtgebonden |

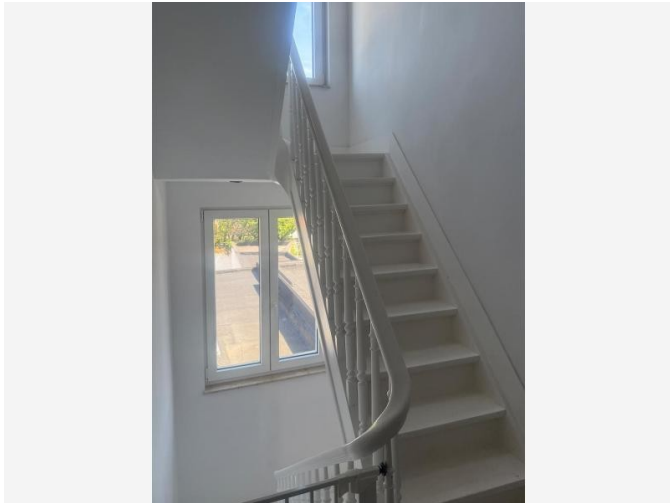
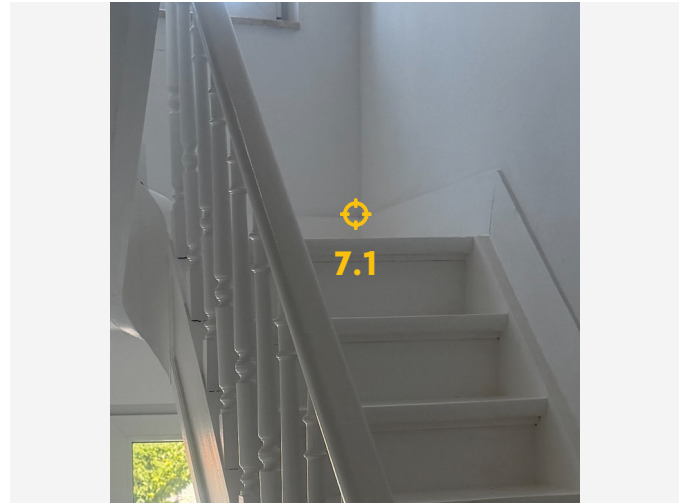
Geen asbest

| # | Type | Referentie | Resultaat |
|---|---|---|---|
| 7.1 | Mengmonster | M01 | Geen asbest |

| Beschrijving | pleister muren |
| Gebondenheid op basis van bindmiddel | Niet-hechtgebonden |
