# Asbestinventarisatetest

Bruinbeekstraat 48, 2820 Bonheiden

Attestnummer : 20250530-000277.000

**Asbestveilig** (maar niet asbestvrij)

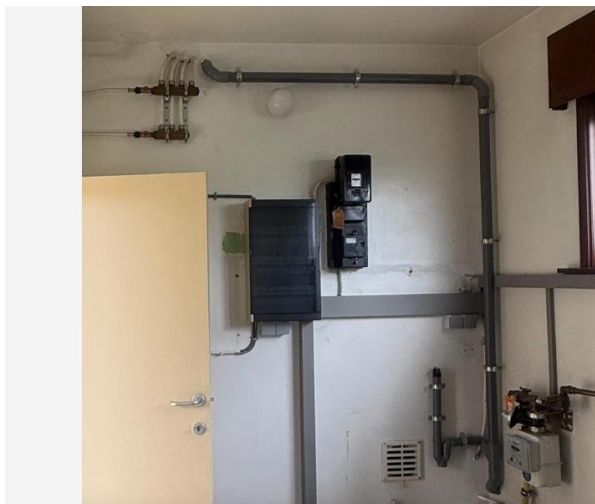
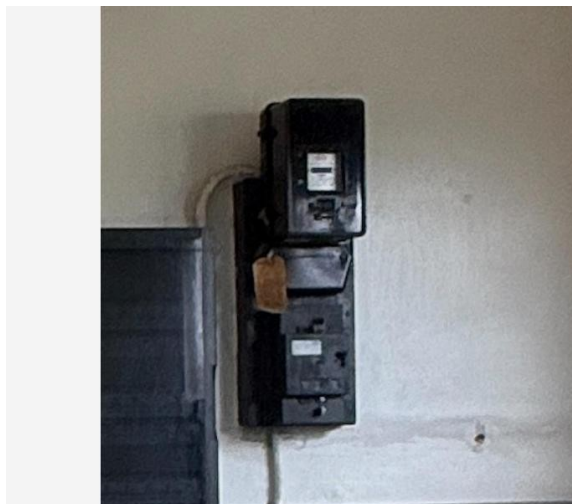
Het asbestmateriaal valt onder de mijlpaal van 2040.

| Eindbeoordeling materiaalisico | Zeer laag materiaalisico en/of zeer lage kans op vezelvrijgave |

| Asbestsoort (vezeltype) | Crocidoliet aanwezig |
| Asbestconcentratie | Laag (< 50%) |
| Toestand van het materiaal | Onbeschadigd, niet verweerd |

| Beschrijving | elektrische meterkast |
| Asbestmateriaal | Plaat, paneel, tablet - Type Bakeliet |

- Zorg voor een veilig beheer. Vermijd het beschadigen van het asbestmateriaal. Controleer de toestand jaarlijks op wijzigingen.
- Zorg voor een veilig beheer en verwijder dit asbestmateriaal wanneer het bij werken eenvoudig bereikbaar wordt. Controleer de toestand jaarlijks op wijzigingen.
- Voer bijkomende staalname(s) uit.

- Eenvoudige handelingen: mag via doe-het-zelf of door werknemer(s) met opleidingsattest eenvoudige handelingen  
De meterkast is waarschijnlijk eigendom van uw energiebeheerder. In dat geval mag u deze niet zelf verwijderen. Neem bij vragen contact op met uw energiebeheerder.

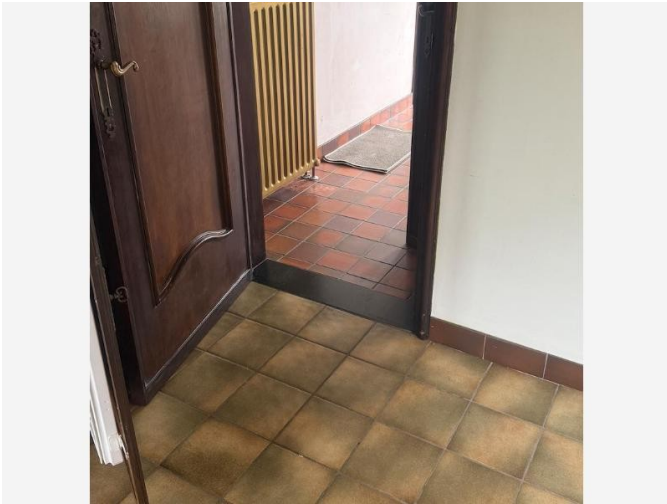
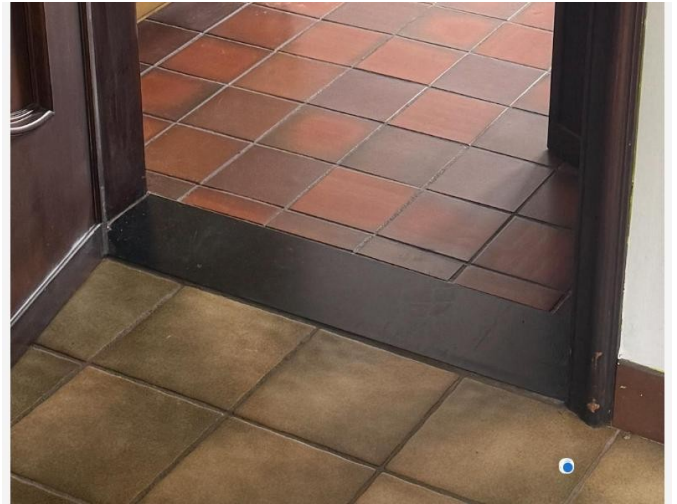
Het asbestmateriaal valt onder de mijlpaal van 2040.

| Eindbeoordeling materiaalrisico | Zeer laag materiaalrisico en/of zeer lage kans op vezelvrijgave |

| Asbestsoort (vezeltype) | Alleen chrysotiel |
| Toestand van het materiaal | Licht beschadigd, licht verweerd. Intact calciumsilicaatmateriaal of categorie III 'gebondenheid' |

| Beschrijving | deurdorpels (2) |
| Asbestmateriaal | Plaat, paneel, tablet - Type Massal |

- Zorg voor een veilig beheer. Vermijd het beschadigen van het asbestmateriaal. Controleer de toestand jaarlijks op wijzigingen.
- Zorg voor een veilig beheer en verwijder dit asbestmateriaal wanneer het bij werken eenvoudig bereikbaar wordt. Controleer de toestand jaarlijks op wijzigingen.
- Voer bijkomende staalname(s) uit.

- Eenvoudige handelingen: mag via doe-het-zelf of door werknemer(s) met opleidingsattest eenvoudige handelingen  
U mag deze toepassing zelf verwijderen.  
Zorg er dan voor dat:
  - u zich vooraf goed informeert op [www.asbestinfo.be](http://www.asbestinfo.be) > Asbest verwijderen;
  - u zich beschermt met een FFP3-mondmasker, wegwerpoverall en handschoenen en afspoelbaar schoeisel;

- er geen minderjarigen of derden aanwezig zijn;
- u beschikt over PE-folie en zakken om loskomende deeltjes en afval op te vangen en te verpakken;
- u beschikt over een vernevelaar (water) of fixeermiddel om het asbestmateriaal eerst te fixeren;
- u weet hoe u het asbestmateriaal veilig kan demonteren zonder stof of breuken;
- u beschikt over natte doeken om eventuele resten en stof weg te nemen.

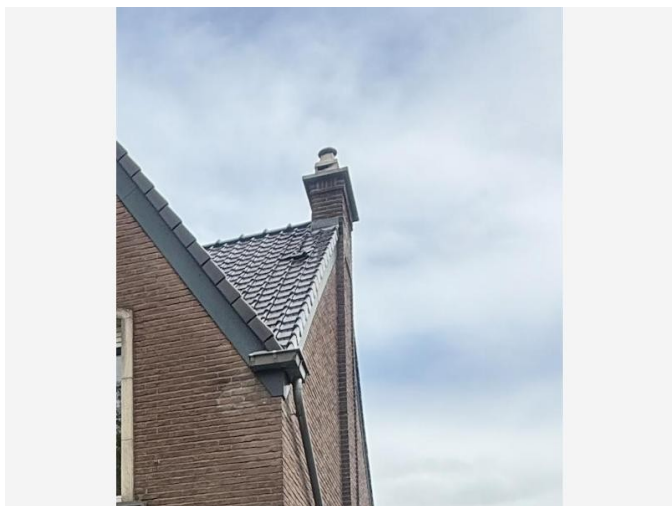
**Reden:** Het te onderzoeken materiaal situeert zich hoger dan 3,50 m te rekenen vanaf een veilige ondergrond

**Uitleg van de asbestdeskundige:** hoogte hoger dan 3,50m.

visueel niet-asbestverdacht.

er zouden in de schouw zelf asbestverdachte toepassingen aanwezig kunnen zijn.

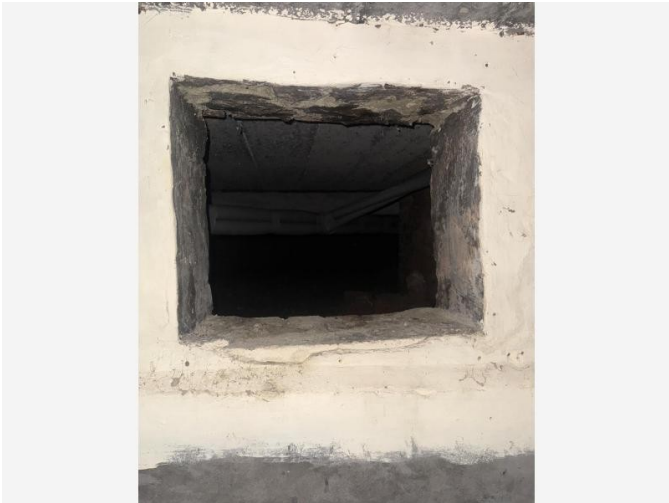
**Reden:** Het onderzoek kan niet uitgevoerd worden binnen de bepalingen van de Welzijnswet

**Uitleg van de asbestdeskundige:** hoogte lager dan 1,50m.

Visueel werden er geen asbestverdachte toepassingen waargenomen.

Er zouden alsnog asbestverdachte toepassingen aanwezig kunnen zijn.

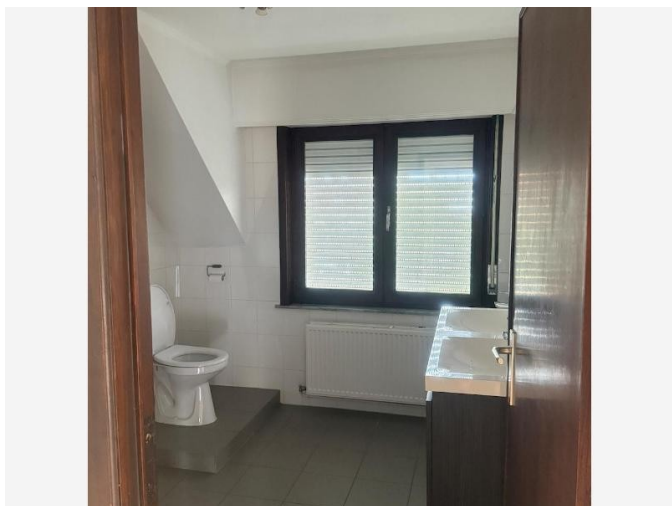
Achter de tegels zou asbestverdacht tegellijm aanwezig kunnen zijn.

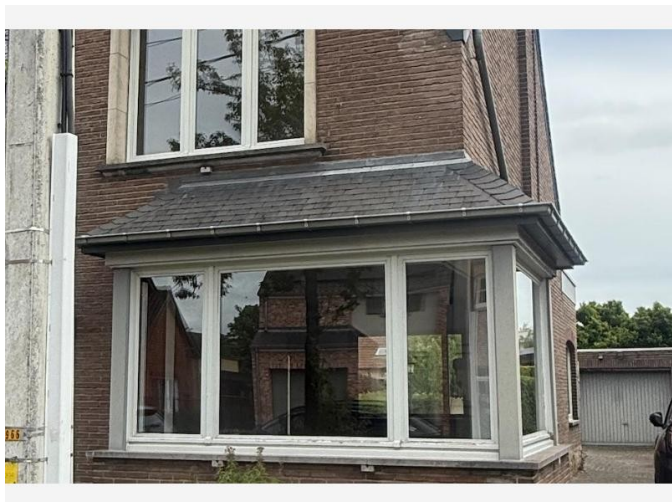
niet-asbestverdacht.

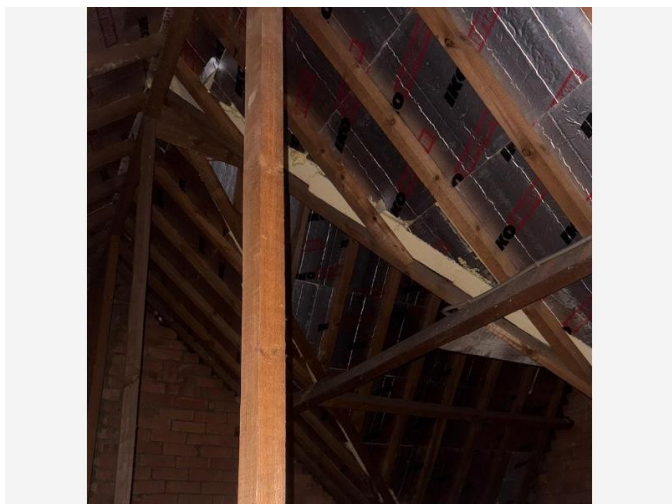
Zowel het dak/onderdak als roofing werden in 2014 vernieuwd.

Volgens factuur werd de oude roofing ook verwijderd.

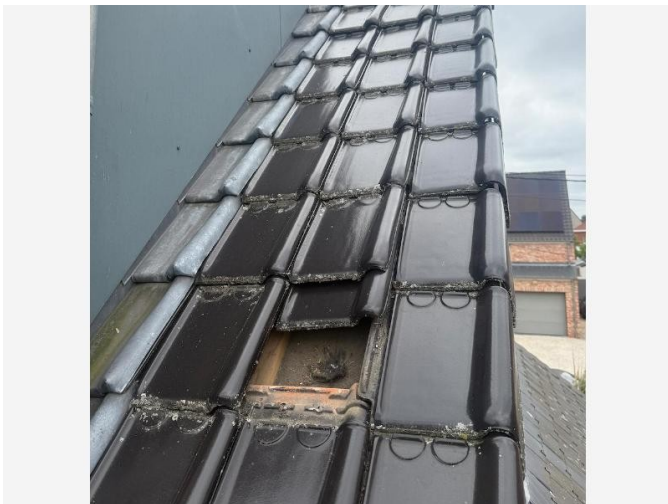
Er werden geen asbestverdachte toepassingen waargenomen.

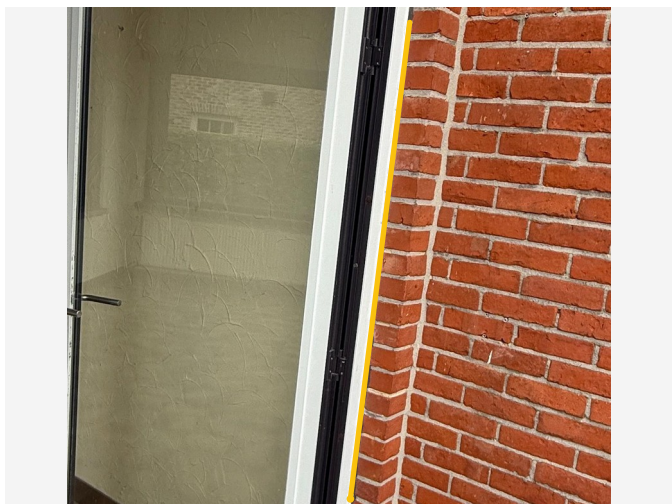
niet-asbestverdacht.

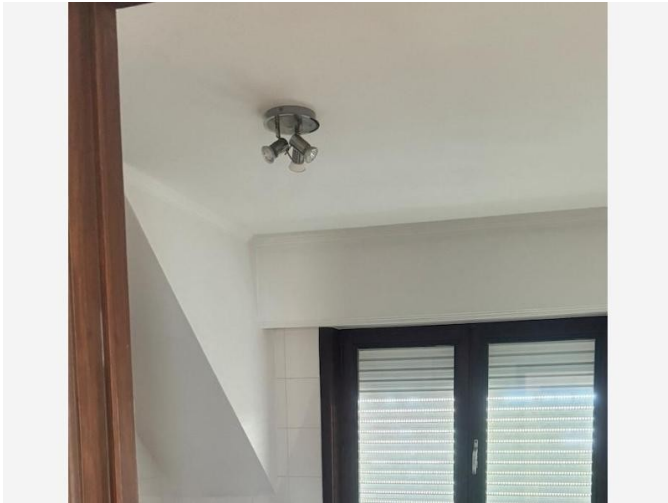
Achter het vals plafond zouden asbestverdachte toepassingen aanwezig kunnen zijn.

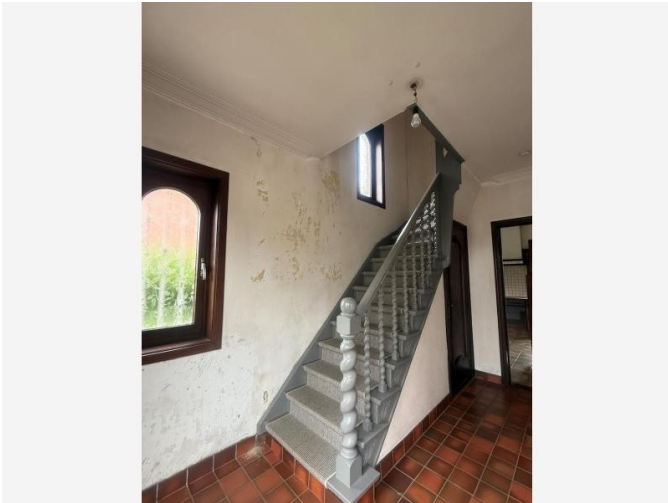
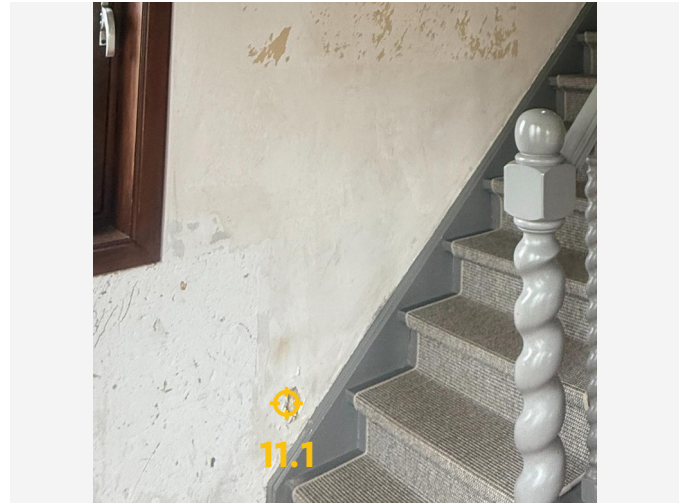
## Fiche 11: pleister muren

Geen asbest

| # | Type | Referentie | Resultaat |
|---|---|---|---|
| 11.1 | Mengmonster | M01 | Geen asbest |

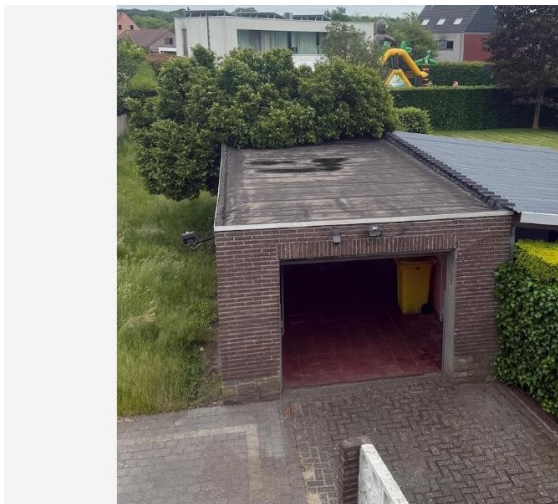
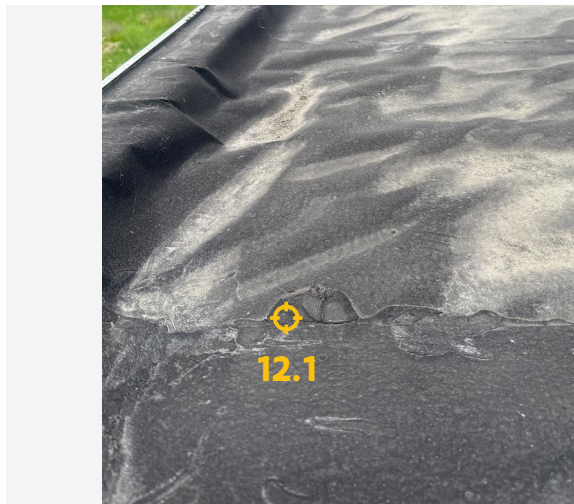
## Fiche 12: roofing garage

Geen asbest

| # | Type | Referentie | Resultaat |
|---|---|---|---|
| 12.1 | Puntmonster | M03 | Geen asbest |

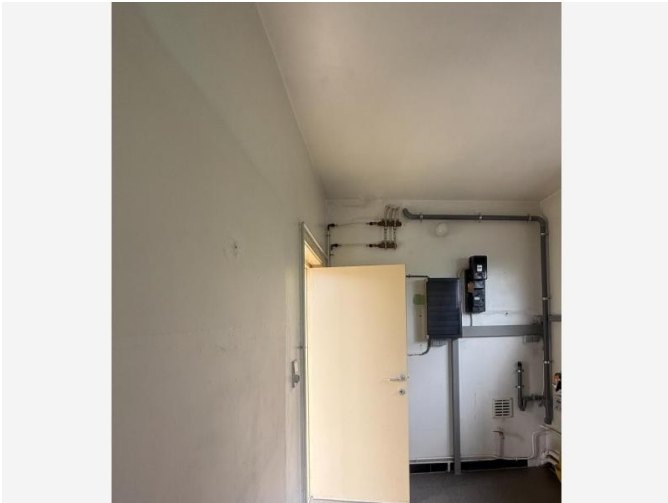
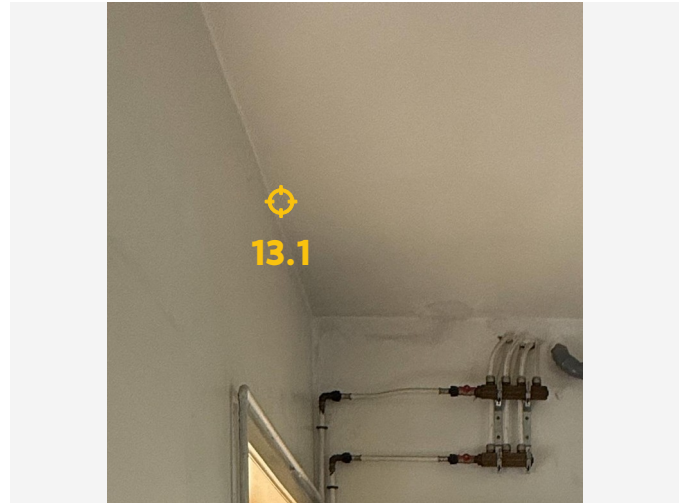
## Fiche 13: pleister plafond

Geen asbest

| # | Type | Referentie | Resultaat |
|---|---|---|---|
| 13.1 | Mengmonster | M02 | Geen asbest |
