# Asbestinventarisatetest

Kerkhofstraat 20, 2840 Rumst

Attestnummer : 20250618-000451.000

Uitgegeven op : 18.06.2025

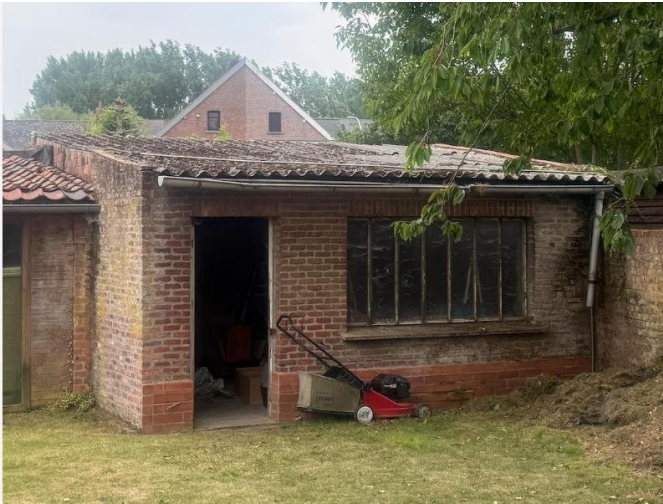
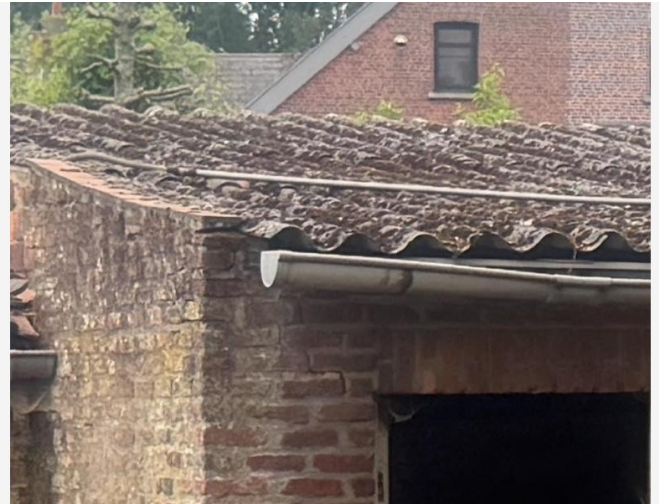
Overzichtsfoto

Detailfoto

Het asbestmateriaal valt onder de mijlpaal van 2034.

**Dringend verwijderen**

| Eindbeoordeling materiaalrisico | Hoog materiaalrisico en/of hoge kans op vezelvrijgave |

| Gebondenheid | Categorie 1: hechtgebonden in oorsprong |
| Asbestsoort (vezeltype) | Crocidoliet aanwezig |
| Asbestconcentratie | Laag (< 50%) |
| Afschermingsgraad van het gehele materiaal | Geheel of deels (ook) vrij aan de binnenlucht |
| Toestand van het materiaal | Matig beschadigd, matig verweerd |

| Beschrijving | golfplaten |
| Asbestmateriaal | Dak- en gevelbekleding - Golfplaat |

- Zorg voor een veilig beheer. Vermijd het beschadigen van het asbestmateriaal. Controleer de toestand jaarlijks op wijzigingen.
- Zorg voor een veilig beheer en verwijder dit asbestmateriaal wanneer het bij werken eenvoudig bereikbaar wordt. Controleer de toestand jaarlijks op wijzigingen.
- Verwijder dit asbestmateriaal zo snel mogelijk. Volg de toestand goed op.
- Voer bijkomende staalname(s) uit.

- Eenvoudige handelingen: mag via doe-het-zelf of door werknemer(s) met opleidingsattest eenvoudige handelingen  
U mag deze toepassing zelf verwijderen.

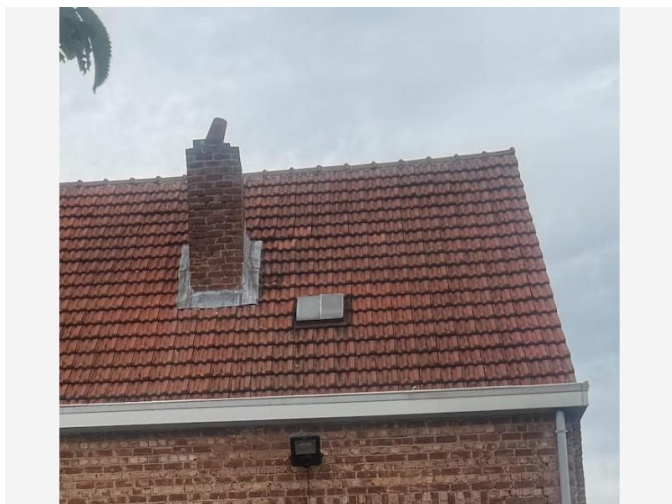
*Situeringsfoto*

**Reden:** Het te onderzoeken materiaal situeert zich hoger dan 3,50 m te rekenen vanaf een veilige ondergrond

**Uitleg van de asbestdeskundige:** hoogte hoger dan 3,50m.

visueel niet-asbestverdacht.

In de schouw zelf kunnen asbestverdachte toepassingen aanwezig kunnen zijn.

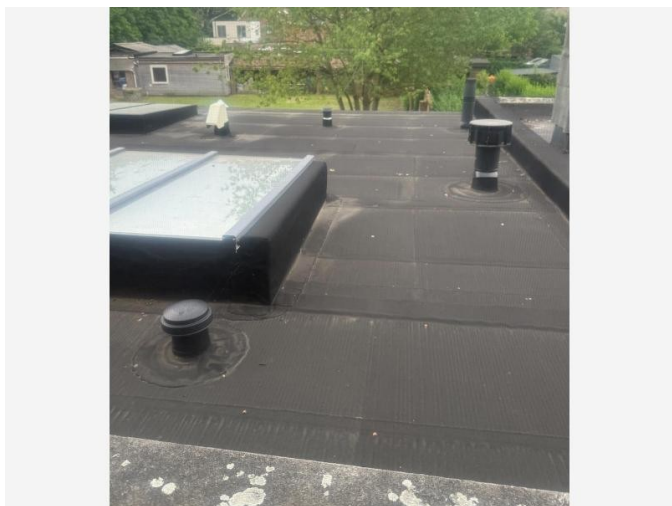
Niet-asbestverdacht.

Al zouden er onderliggende, asbestverdachte roofing lagen kunnen zijn.

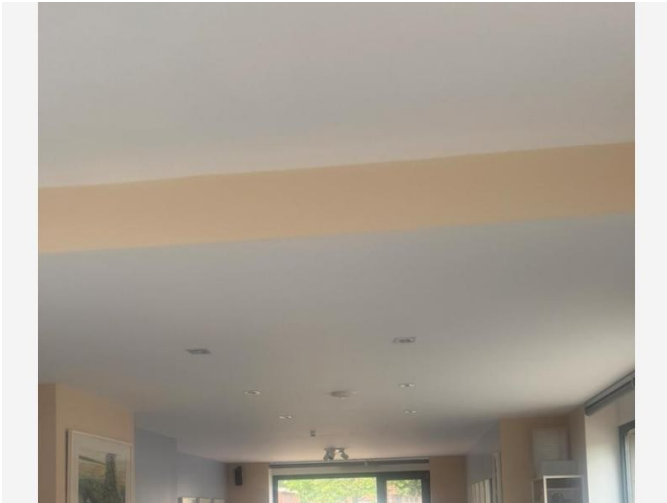
Achter het vals plafond zouden er asbestverdachte toepassingen aanwezig kunnen zijn.

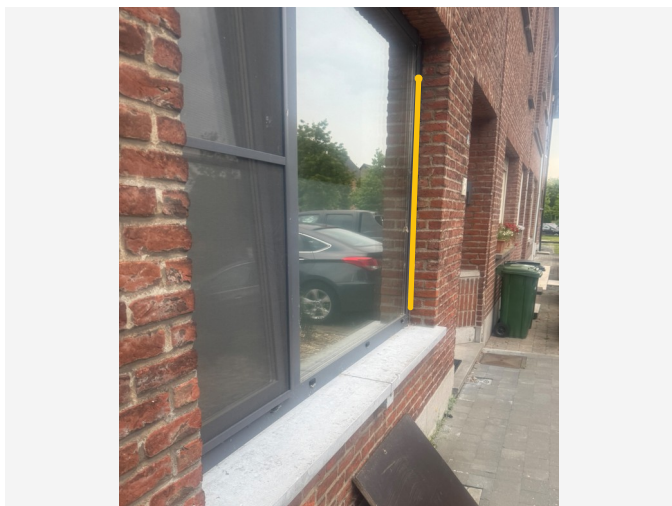
niet-asbestverdacht.

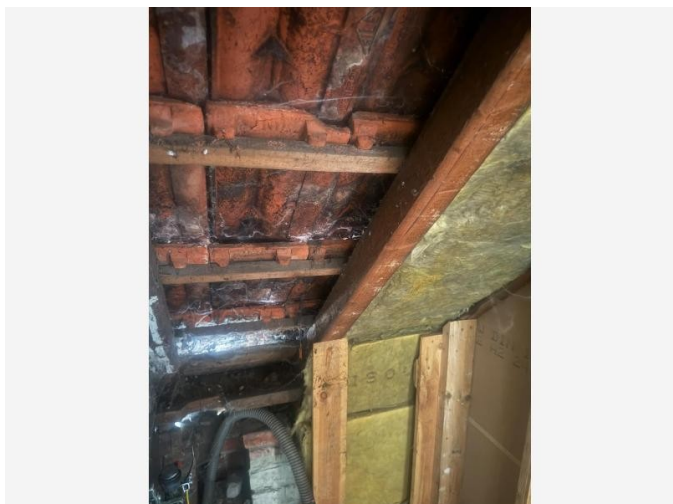
geen asbestverdachte toepassingen waargenomen.

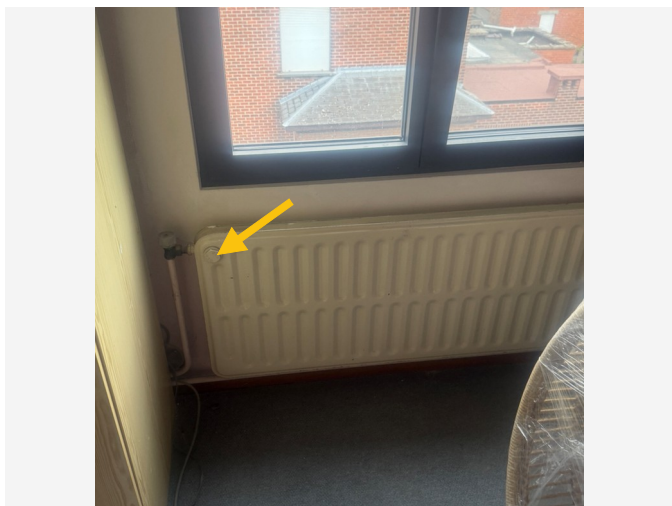
Achter de radiatorknoppen zou er asbestverdachte dichting/pakking aanwezig kunnen zijn. Visueel niet waarneembaar.

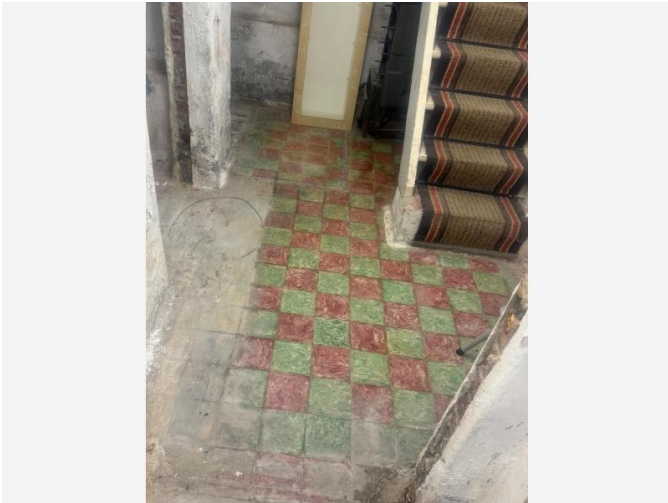
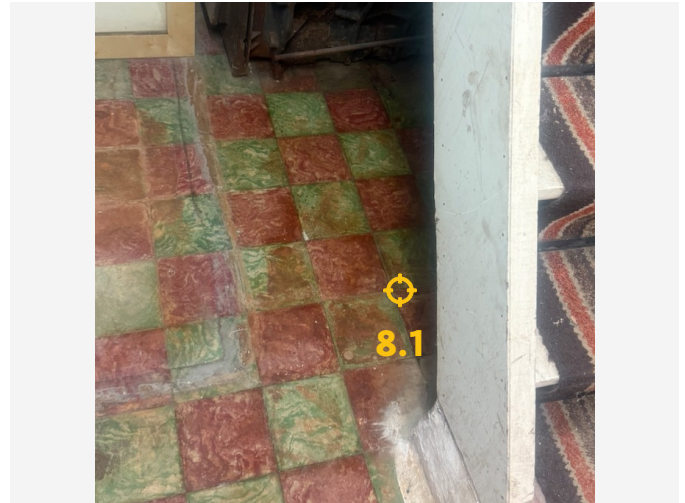
## Fiche 8: tegels kelder

Geen asbest

| # | Type | Referentie | Resultaat |
|---|---|---|---|
| 8.1 | Puntmonster | M03 | Geen asbest |

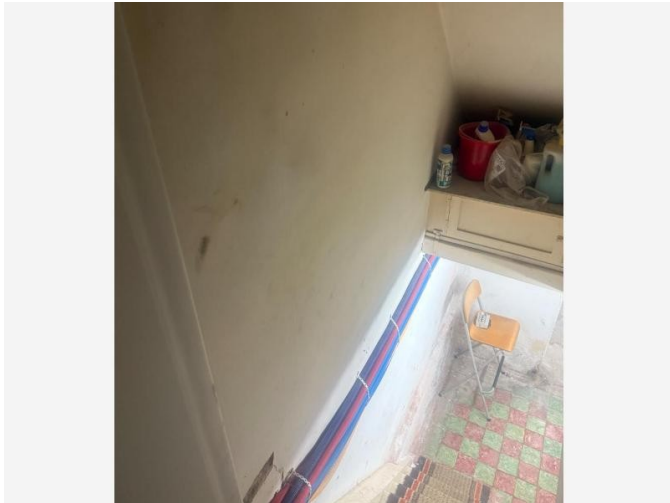
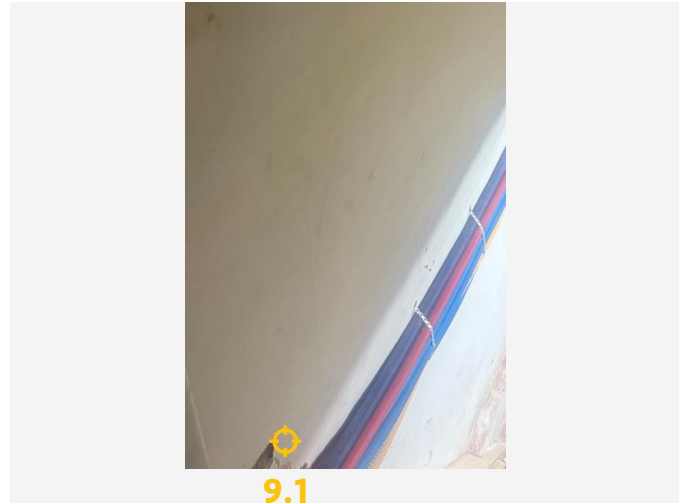
## Fiche 9: pleister muren

Geen asbest

| # | Type | Referentie | Resultaat |
|---|---|---|---|
| 9.1 | Mengmonster | M01 | Geen asbest |

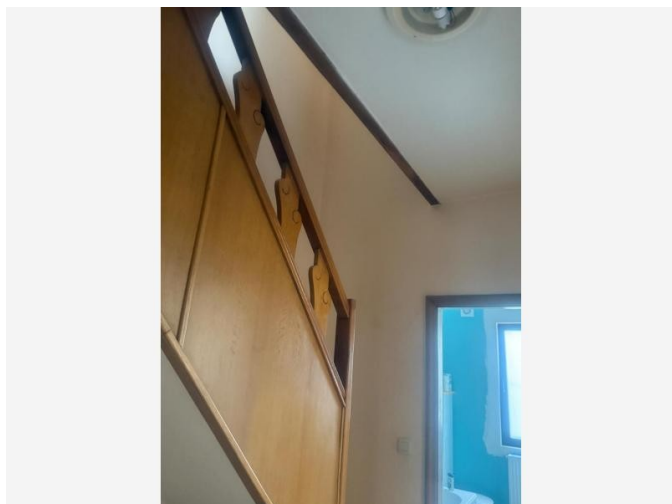
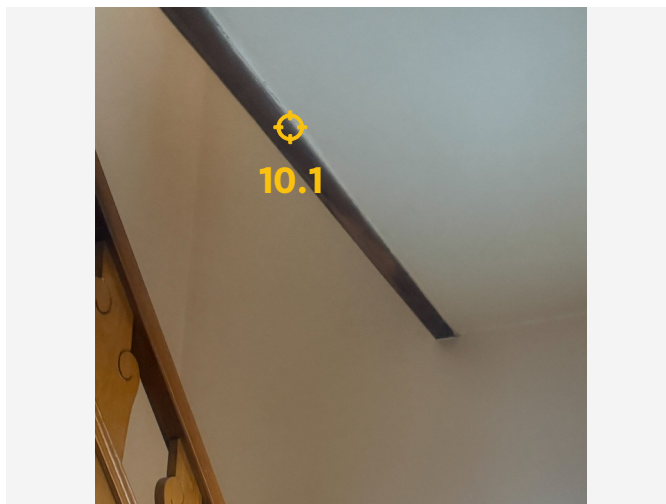
## Fiche 10: pleister plafond

Geen asbest

| # | Type | Referentie | Resultaat |
|---|---|---|---|
| 10.1 | Mengmonster | M02 | Geen asbest |
