# Asbestinventarisat attest

Akelei 56, 2860 Sint-Katelijne-Waver

Attestnummer : 20250625-000039.000

Uitgegeven op : 25.06.2025

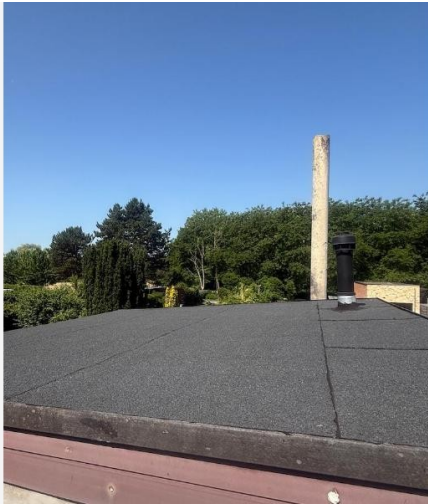
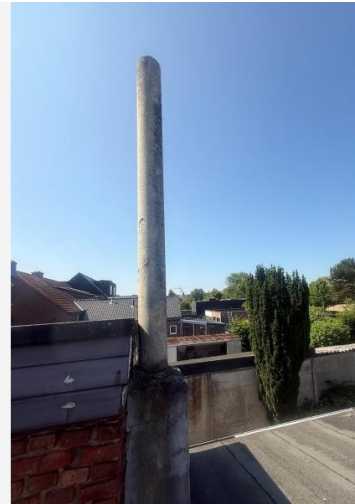
Het asbestmateriaal valt onder de mijlpaal van 2040.

| Eindbeoordeling materiaalrisico | Laag materiaalrisico en/of verlaagde kans op vezelvrijgave |

| Asbestsoort (vezeltype) | Crocidoliet aanwezig |
| Toestand van het materiaal | Licht beschadigd, licht verweerd. Intact calciumsilicaatmateriaal of categorie III 'gebondenheid' |

| Beschrijving | cementbuis (schouw) |
| Opmerking | Totale lengte onbekend. |

- Zorg voor een veilig beheer. Vermijd het beschadigen van het asbestmateriaal. Controleer de toestand jaarlijks op wijzigingen.
- Zorg voor een veilig beheer en verwijder dit asbestmateriaal wanneer het bij werken eenvoudig bereikbaar wordt. Controleer de toestand jaarlijks op wijzigingen.
- Voer bijkomende staalname(s) uit.

- Eenvoudige handelingen: enkel door erkend asbestverwijderaar  
Gelet op de locatie en omvang; best laten verwijderen door een erkend asbestverwijderaar.

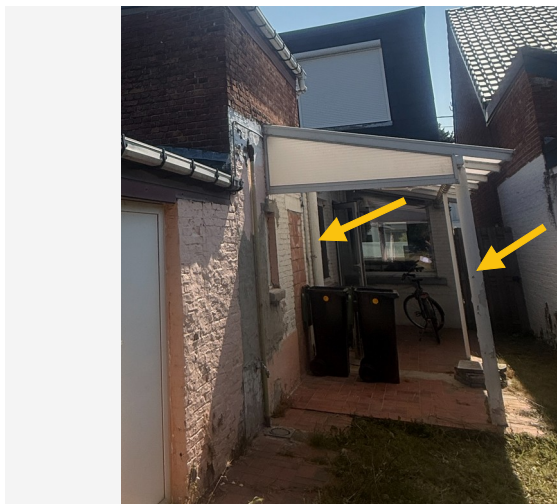
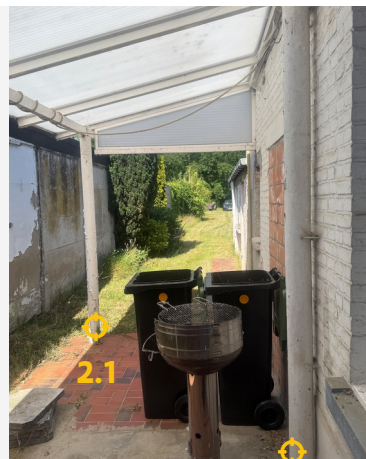
Het asbestmateriaal valt onder de mijlpaal van 2040.

| Eindbeoordeling materiaalrisico | Zeer laag materiaalrisico en/of zeer lage kans op vezelvrijgave |

| Asbestsoort (vezeltype) | Alleen chrysotiel |
| Toestand van het materiaal | Licht beschadigd, licht verweerd. Intact calciumsilicaatmateriaal of categorie III 'gebondenheid' |

| # | Type | Referentie | Resultaat |
|---|---|---|---|
| 2.1 | Mengmonster | M03 | Chrysotiel |

| Beschrijving | cementbuis (steunpalen terras) |

- Zorg voor een veilig beheer. Vermijd het beschadigen van het asbestmateriaal. Controleer de toestand jaarlijks op wijzigingen.
- Zorg voor een veilig beheer en verwijder dit asbestmateriaal wanneer het bij werken eenvoudig bereikbaar wordt. Controleer de toestand jaarlijks op wijzigingen.

- Eenvoudige handelingen: mag via doe-het-zelf of door werknemer(s) met opleidingsattest eenvoudige handelingen  
Een werknemer met opleidingsattest eenvoudige handelingen mag deze toepassing verwijderen.  
Let op : Verwijdering tast de bouwkundige integriteit aan.

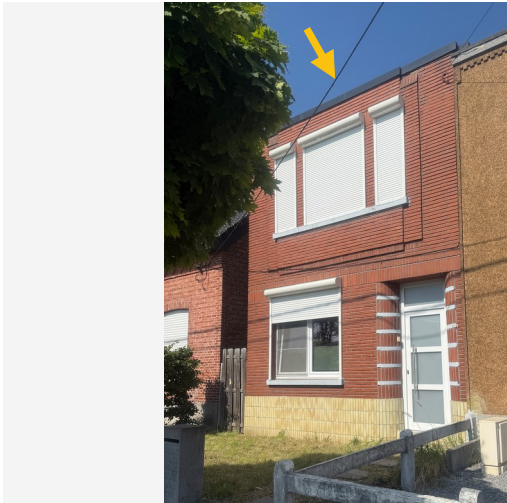
Plat dak werd vernieuwd in 2023.

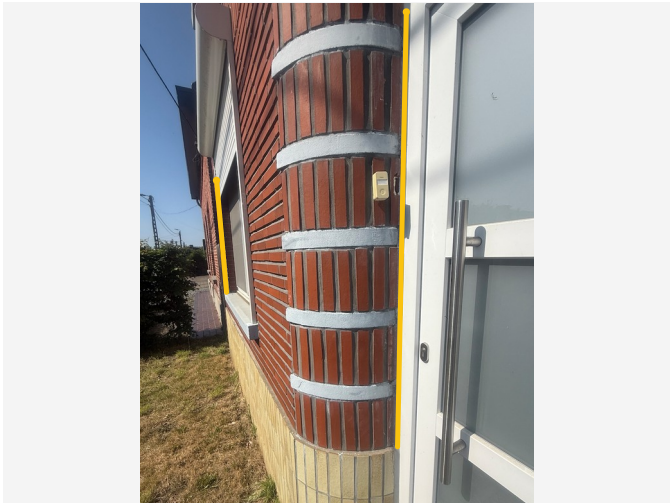
niet-asbestverdacht.

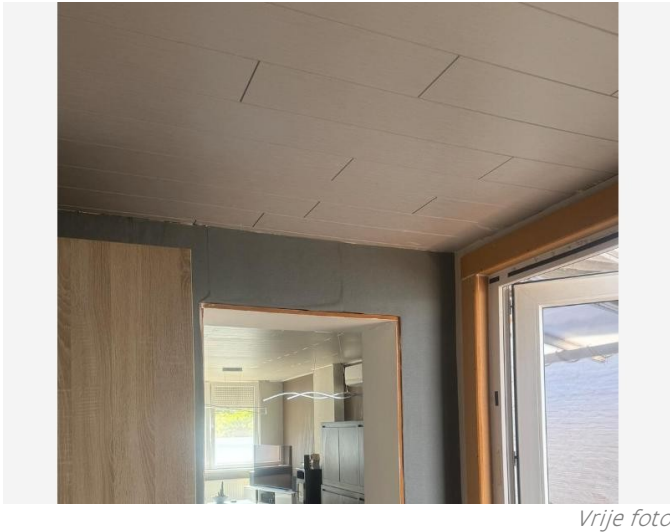
Achter het vals plafond zouden asbestverdachte toepassingen aanwezig kunnen zijn.

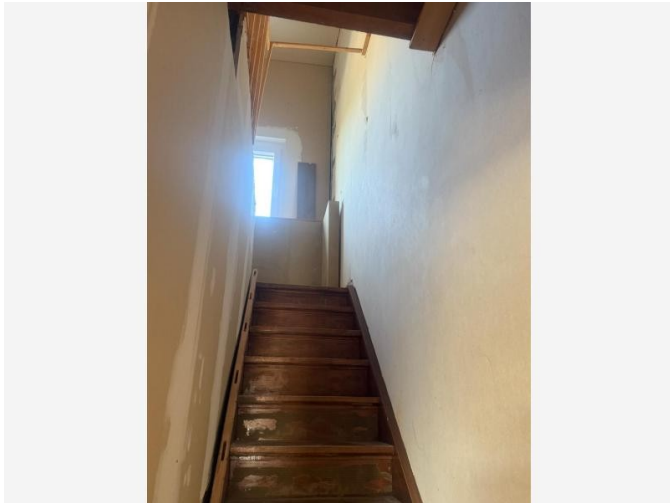
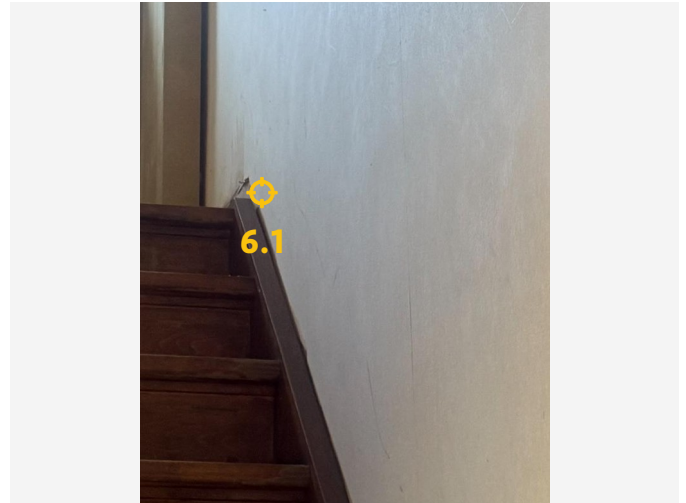
## Fiche 6: pleister muren

Geen asbest

| # | Type | Referentie | Resultaat |
|---|---|---|---|
| 6.1 | Mengmonster | M01 | Geen asbest |

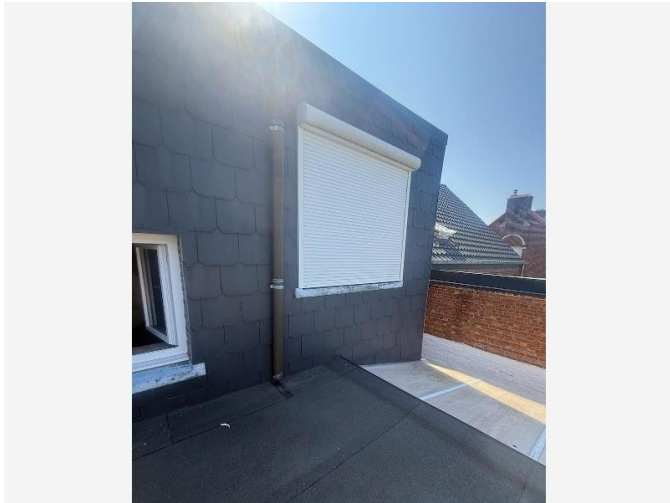
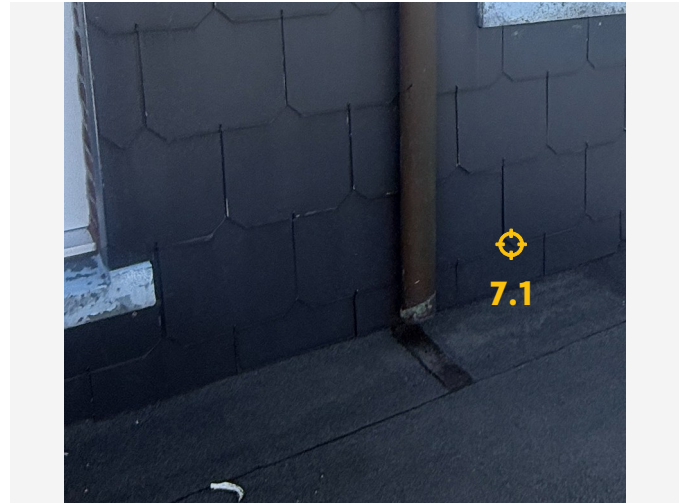
## Fiche 7: leien zijgevel

Geen asbest

| # | Type | Referentie | Resultaat |
|---|---|---|---|
| 7.1 | Puntmonster | M02 | Geen asbest |
