# Asbestinventarisat attest

Vlierbesstraat 17, 2811 Mechelen

Attestnummer : 20250630-000062.000

Uitgegeven op : 30.06.2025

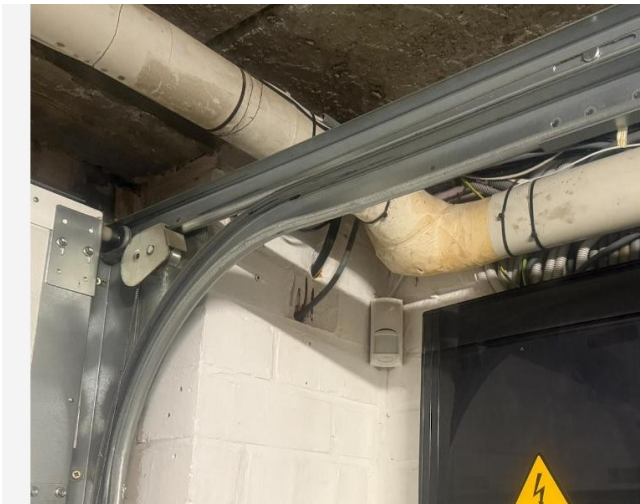
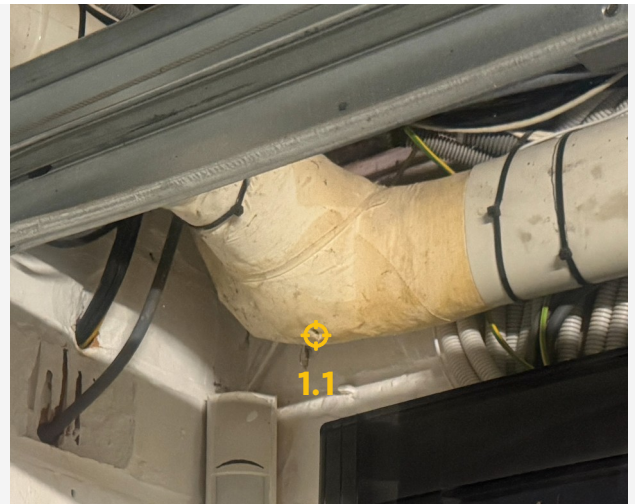
| Fiche 1: leidingisolatie bochten..... | 18 |

Het asbestmateriaal valt onder de mijlpaal van 2034.

| Eindbeoordeling materiaalrisico | Verhoogd materiaalrisico en/of verhoogde kans op vezelvrijgave |

| Gebondenheid | Categorie 2: niet-hechtgebonden met matrix |
| Asbestsoort (vezeltype) | Alleen chrysotiel |
| Asbestconcentratie | Hoog ( $\geq 50\%$ ) |
| Afschermingsgraad van het gehele materiaal | Geheel of deels (ook) vrij aan binnenluchtstromen |
| Toestand van het materiaal | Licht beschadigd, licht verweerd. Intact calciumsilicaatmateriaal of categorie III 'gebondenheid' |

| # | Type | Referentie | Resultaat |
|---|---|---|---|
| 1.1 | Mengmonster | M07 | Chrysotiel |

| Beschrijving | leidingisolatie bochten |
| Asbestmateriaal | In-situ afwerkingslagen - Thermische isolatie |

- Zorg voor een veilig beheer. Vermijd het beschadigen van het asbestmateriaal. Controleer de toestand jaarlijks op wijzigingen.
- Zorg voor een veilig beheer en verwijder dit asbestmateriaal wanneer het bij werken eenvoudig bereikbaar wordt. Controleer de toestand jaarlijks op wijzigingen.
- Verwijder dit asbestmateriaal zo snel mogelijk. Volg de toestand goed op.

- Hermetische zone (erkend asbestverwijderaar)  
Losgebonden asbest. Enkel in hermetische zone door een erkend asbestverwijderaar.

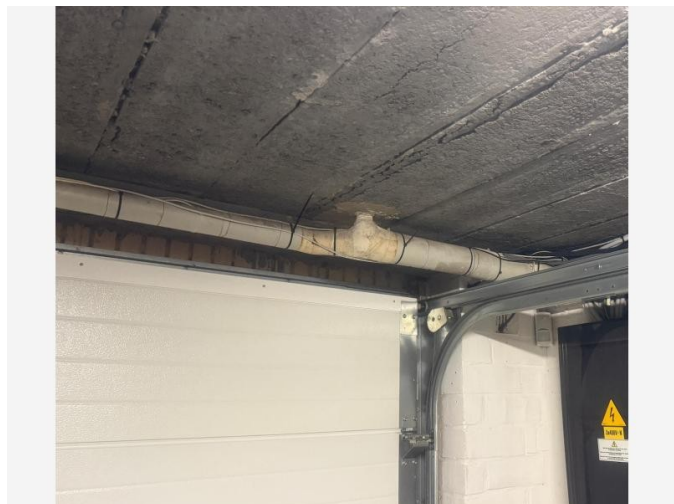
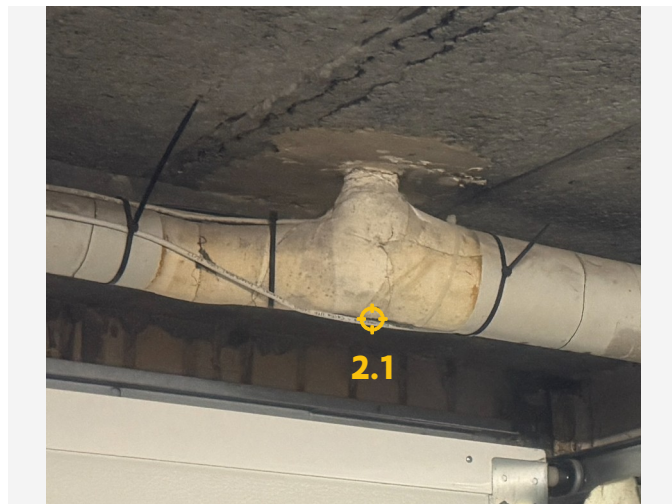
| Fiche 2: Leidingisolatie rechte stukken..... | 21 |

Het asbestmateriaal valt onder de mijlpaal van 2034.

| Eindbeoordeling materiaalrisico | Verhoogd materiaalrisico en/of verhoogde kans op vezelvrijgave |

| Gebondenheid | Categorie 2: niet-hechtgebonden met matrix |
| Asbestsoort (vezeltype) | Alleen chrysotiel |
| Asbestconcentratie | Hoog ( $\geq 50\%$ ) |
| Afschermingsgraad van het gehele materiaal | Geheel of deels (ook) vrij aan binnenluchtstromen |
| Toestand van het materiaal | Licht beschadigd, licht verweerd. Intact calciumsilicaatmateriaal of categorie III 'gebondenheid' |

| # | Type | Referentie | Resultaat |
|---|---|---|---|
| 2.1 | Mengmonster | M06 | Chrysotiel |

| Beschrijving | Leidingisolatie rechte stukken |
| Asbestmateriaal | In-situ afwerkingslagen - Thermische isolatie |

- Zorg voor een veilig beheer. Vermijd het beschadigen van het asbestmateriaal. Controleer de toestand jaarlijks op wijzigingen.
- Zorg voor een veilig beheer en verwijder dit asbestmateriaal wanneer het bij werken eenvoudig bereikbaar wordt. Controleer de toestand jaarlijks op wijzigingen.
- Verwijder dit asbestmateriaal zo snel mogelijk. Volg de toestand goed op.

- Hermetische zone (erkend asbestverwijderaar)  
Losgebonden asbest. Enkel in hermetische zone door een erkend asbestverwijderaar.

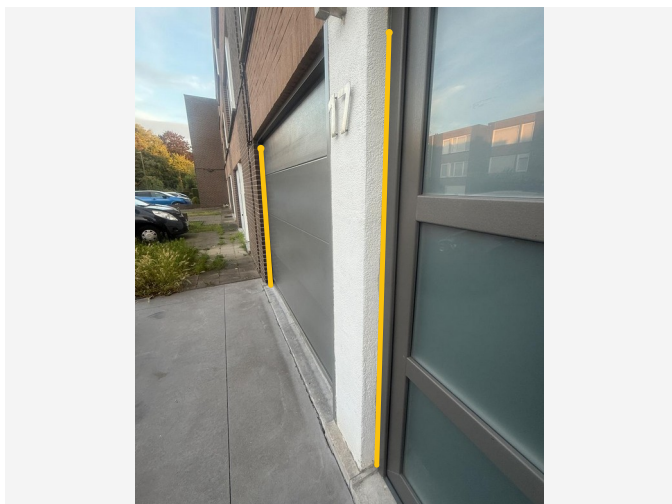
| Fiche 3: mastiek..... | 25 |

niet-asbestverdacht.

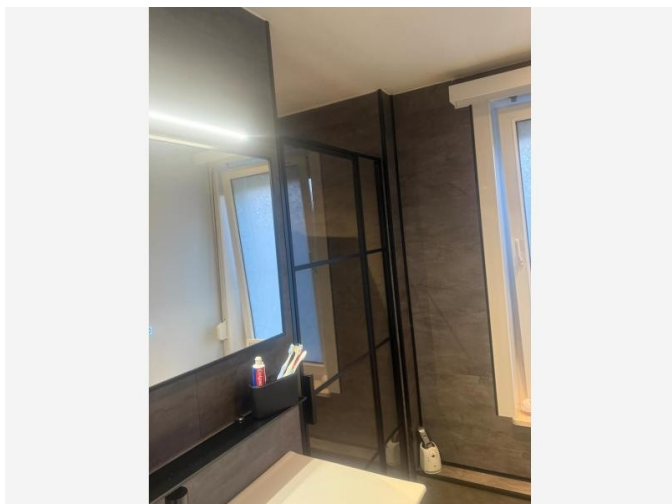
| Fiche 4: tegellijm..... | 26 |

Er zou asbestverdacht tegellijm aanwezig kunnen zijn.

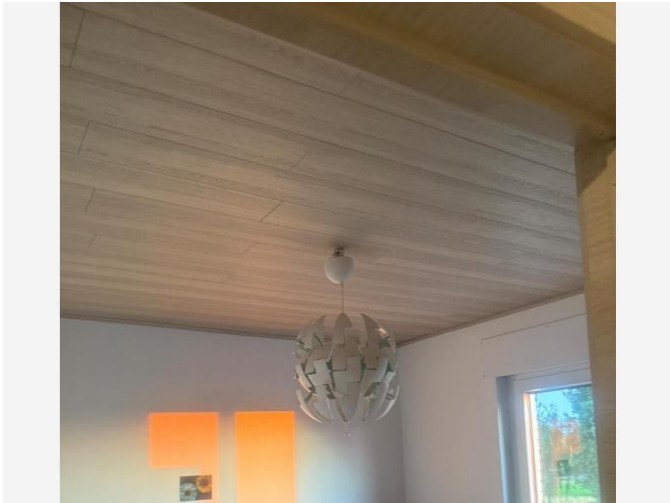
| Fiche 5: vals plafond..... | 27 |

Achter het vals plafond zouden asbestverdachte toepassingen aanwezig kunnen zijn.

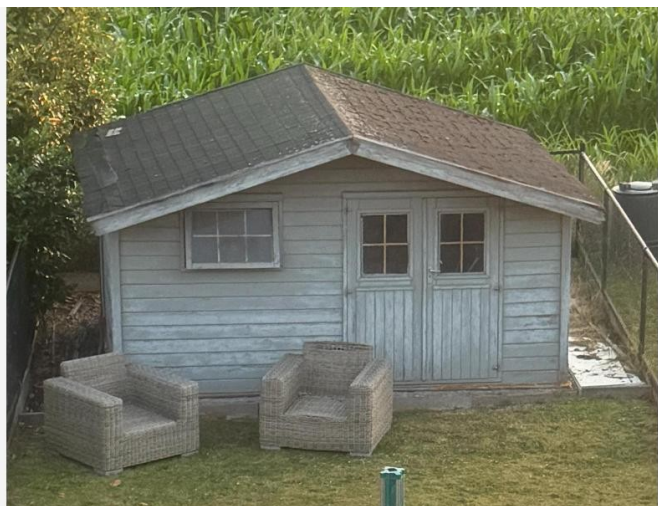
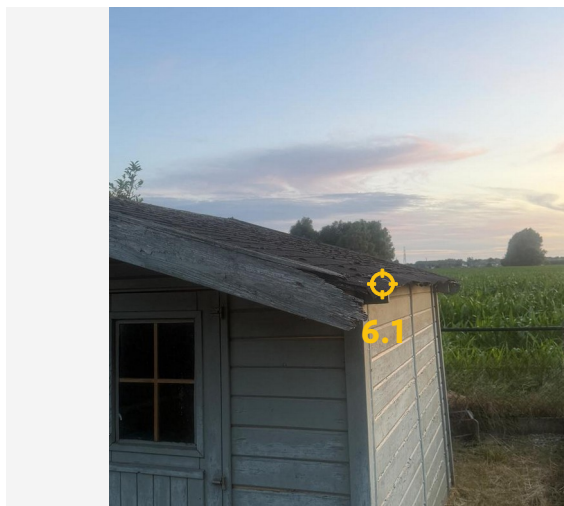
## Fiche 6: Bitumen tuinhuis

Geen asbest

| # | Type | Referentie | Resultaat |
|---|---|---|---|
| 6.1 | Puntmonster | M05 | Geen asbest |

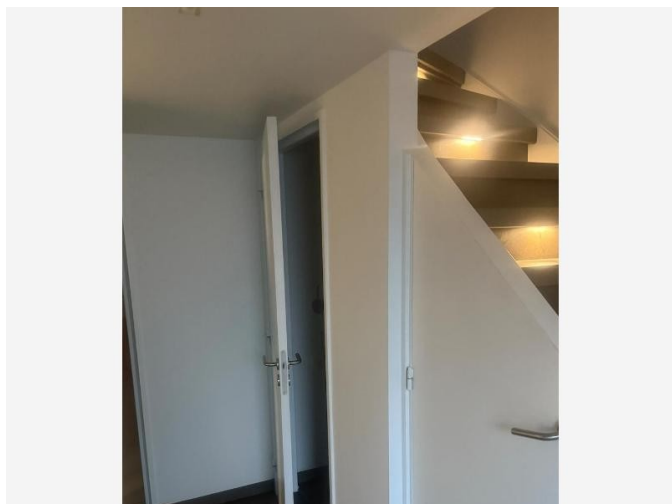
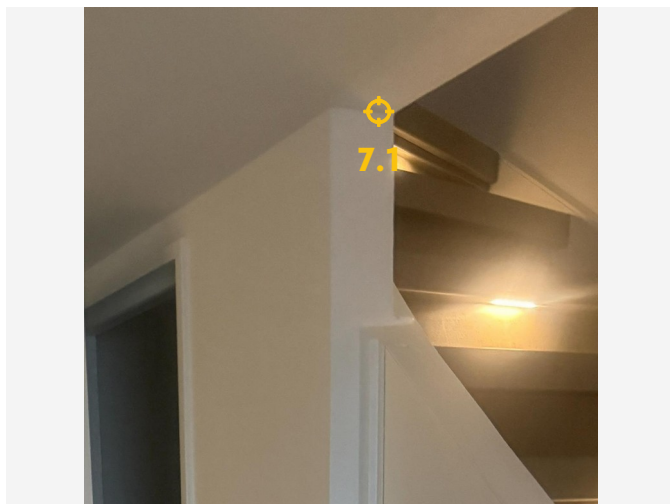
| Fiche 7: pleister plafond gelijkvloers..... | 31 |

Geen asbest

| # | Type | Referentie | Resultaat |
|---|---|---|---|
| 7.1 | Mengmonster | M02 | Geen asbest |

| Beschrijving | pleister plafond gelijkvloers |

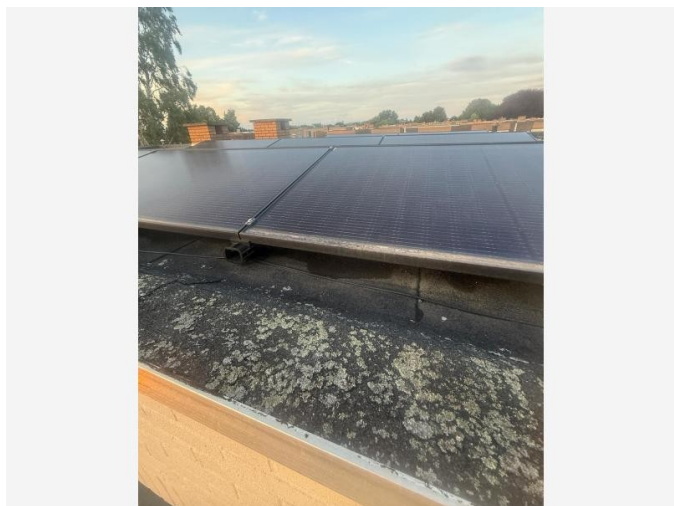
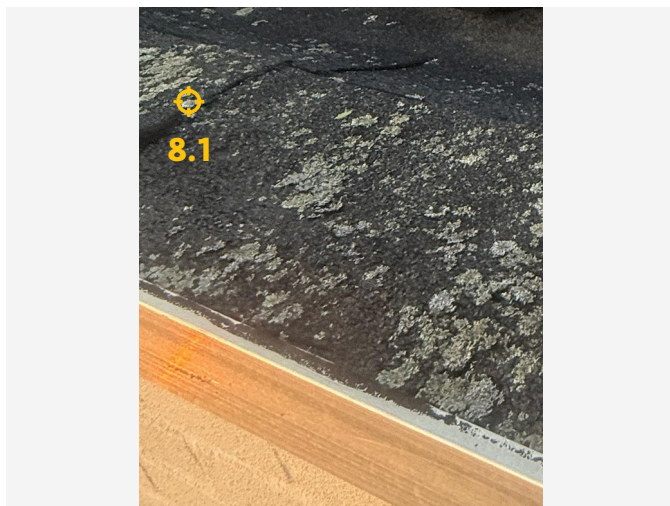
## Fiche 8: roofing dak

Geen asbest

| # | Type | Referentie | Resultaat |
|---|---|---|---|
| 8.1 | Puntmonster | M04 | Geen asbest |

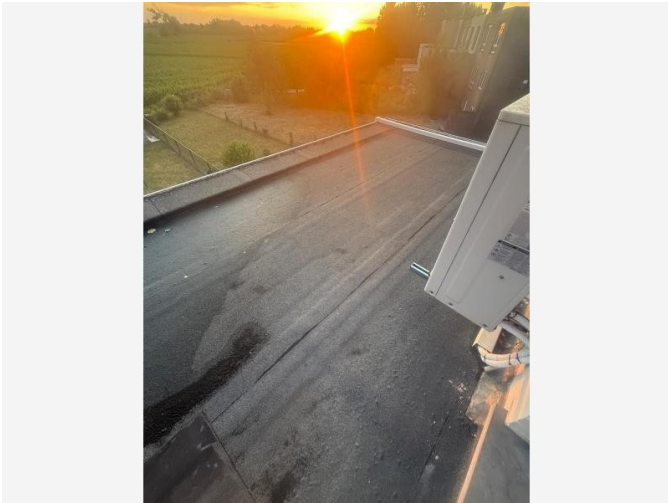
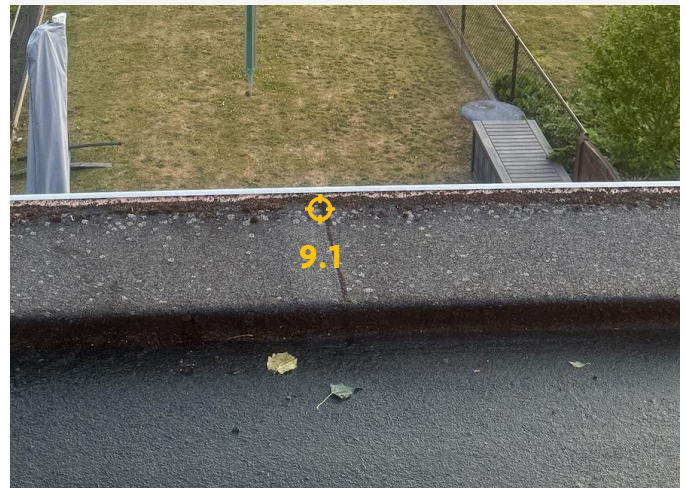
## Fiche 9: roofing 2de verdieping

Geen asbest

| # | Type | Referentie | Resultaat |
|---|---|---|---|
| 9.1 | Puntmonster | M03 | Geen asbest |

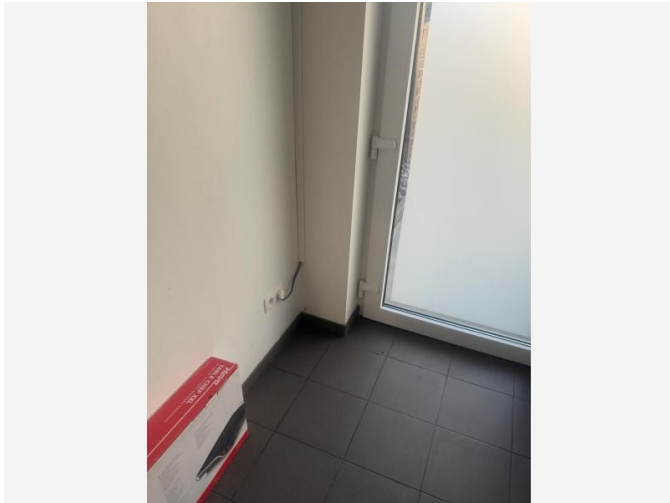
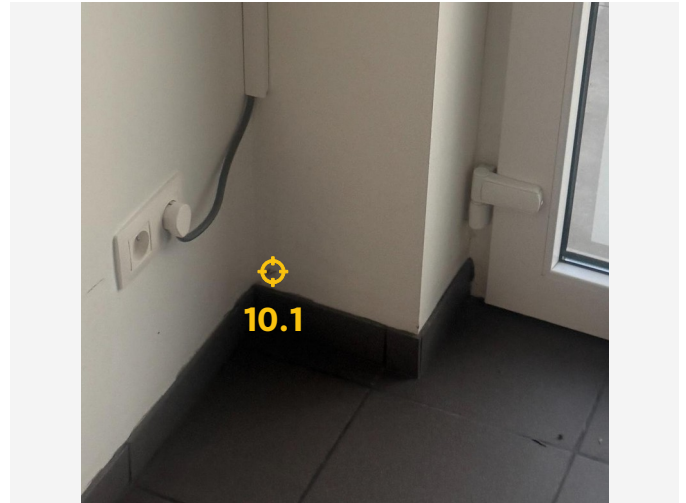
## Fiche 10: pleister muren

Geen asbest

| # | Type | Referentie | Resultaat |
|---|---|---|---|
| 10.1 | Mengmonster | M01 | Geen asbest |
