# Asbestinventarisatetest

Wavervelden 10, 2861 Sint-Katelijne-Waver

Attestnummer : **20250513-000248.000**

Uitgegeven op : **13.05.2025**

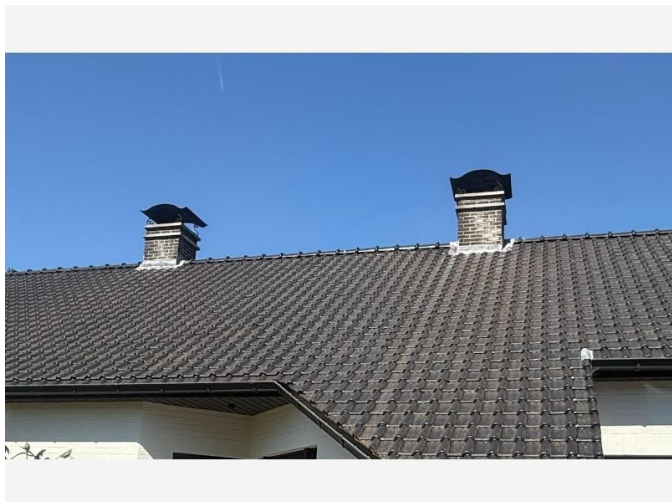
*Situeringsfoto*

### Tijdelijke beperking

**Reden:** Het te onderzoeken materiaal situeert zich hoger dan 3,50 m te rekenen vanaf een veilige ondergrond

**Uitleg van de asbestdeskundige:** Hoogte hoger dan 3,50m.

Visueel niet-asbestverdacht.

Er zouden asbestverdachte toepassingen aanwezig kunnen zijn in de schouw zelf.

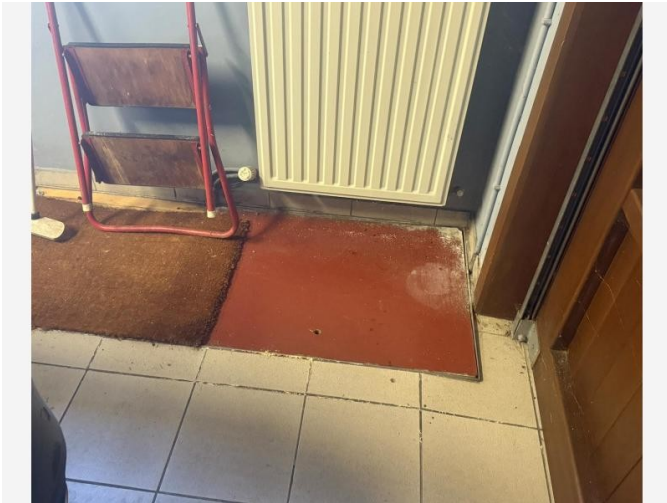
*Situeringsfoto*

### Permanente beperking

**Reden:** Het onderzoek kan niet uitgevoerd worden binnen de bepalingen van de Welzijnswet

**Uitleg van de asbestdeskundige:** hoogte lager dan 1,50m.

Er zouden asbestverdachte toepassingen aanwezig kunnen zijn.

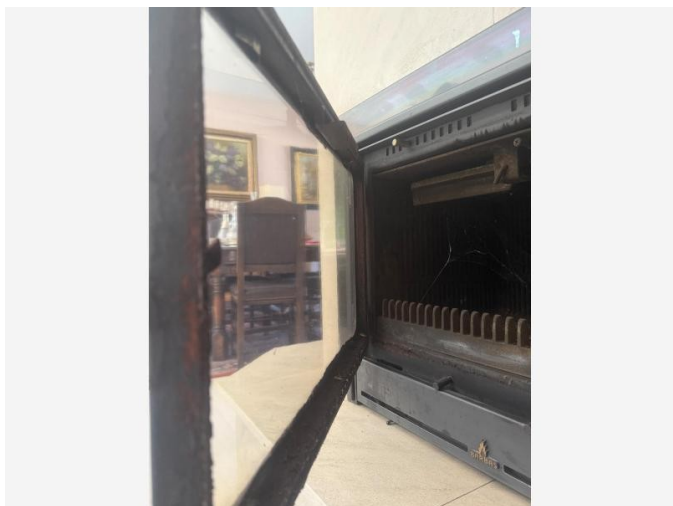
Vrije foto

niet-asbestverdacht.

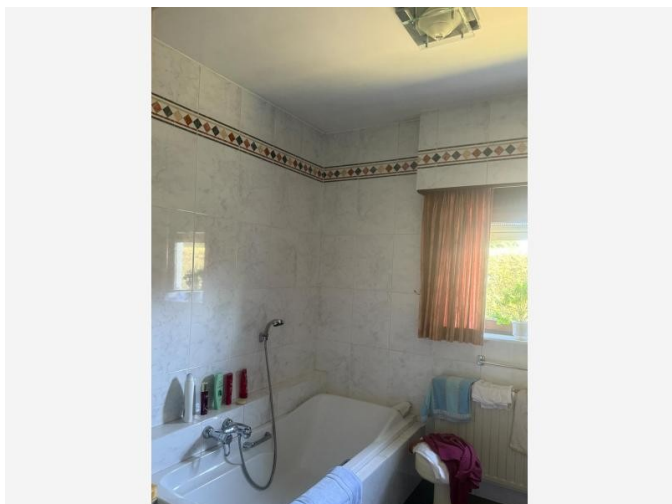
Vrije foto

Achter de tegels zou asbestverdachte tegellijm aanwezig kunnen zijn. Best bemonsteren bij renovatiewerken.

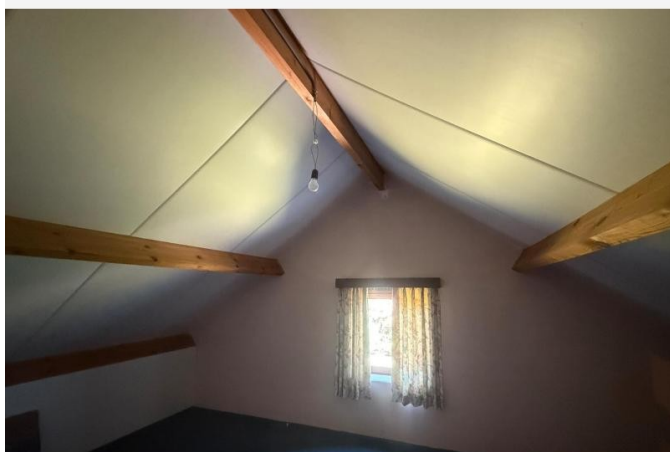
Vrije foto

Achter het vals plafond zouden asbestverdachte toepassingen aanwezig kunnen zijn.

Onder de dakpannen werd niets asbestverdachts vastgesteld.

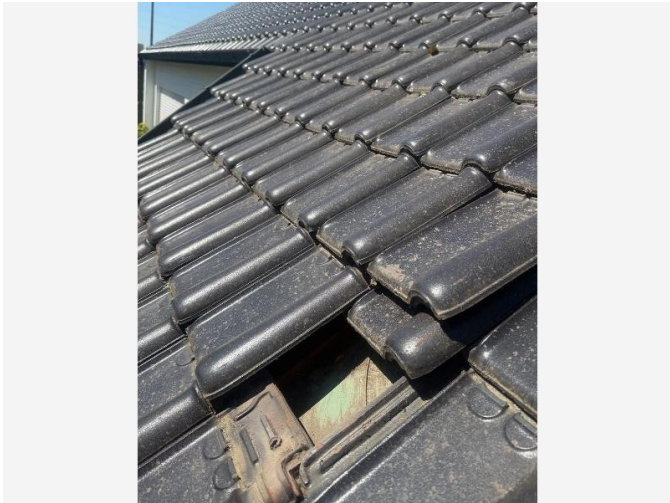
Vrije foto

Er werden geen asbestverdachte toepassingen waargenomen.

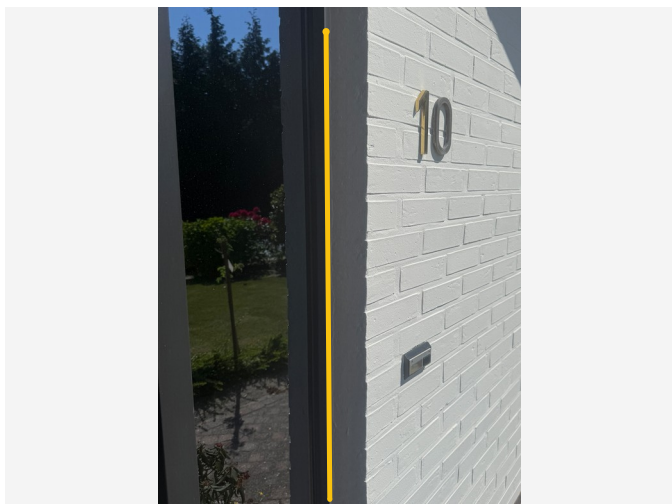
Vrije foto

niet-asbestverdacht.

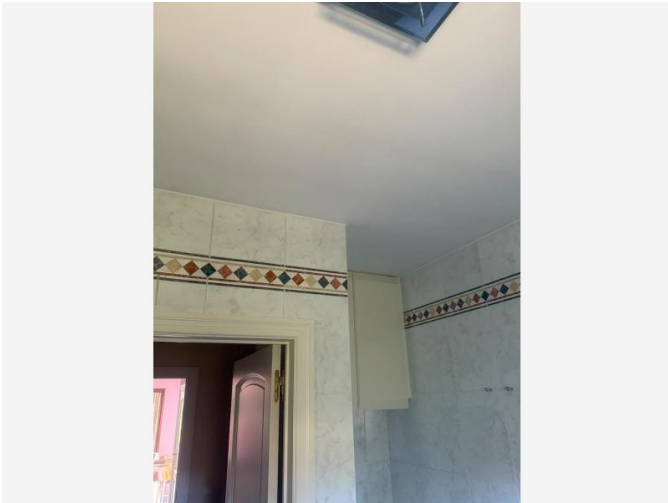
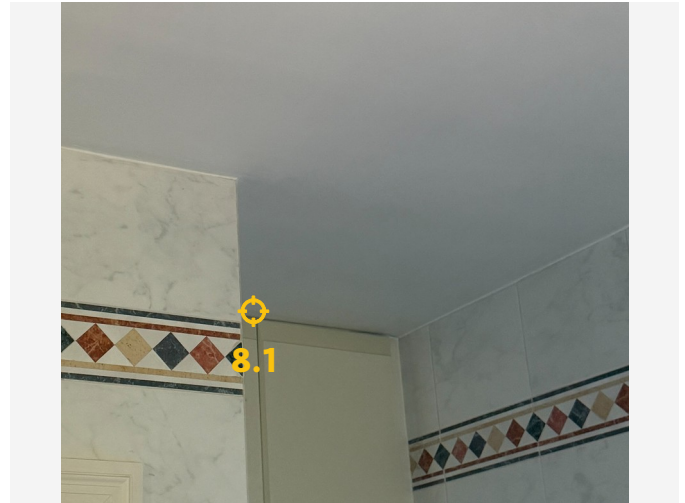
## Fiche 8: pleister plafond

Geen asbest

| # | Type | Referentie | Resultaat |
|---|---|---|---|
| 8.1 | Mengmonster | M02 | Geen asbest |

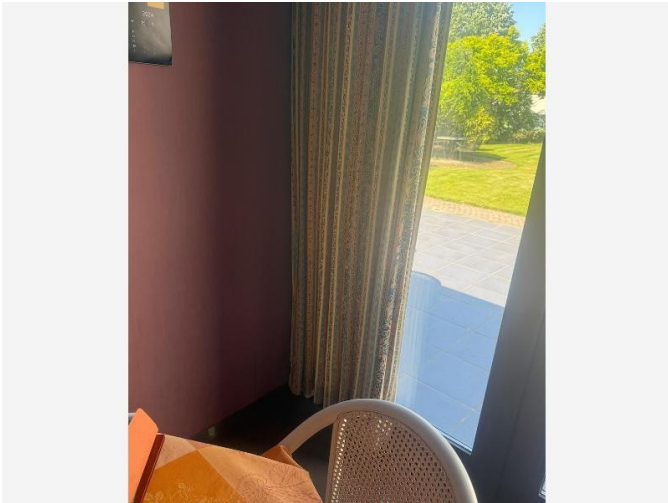
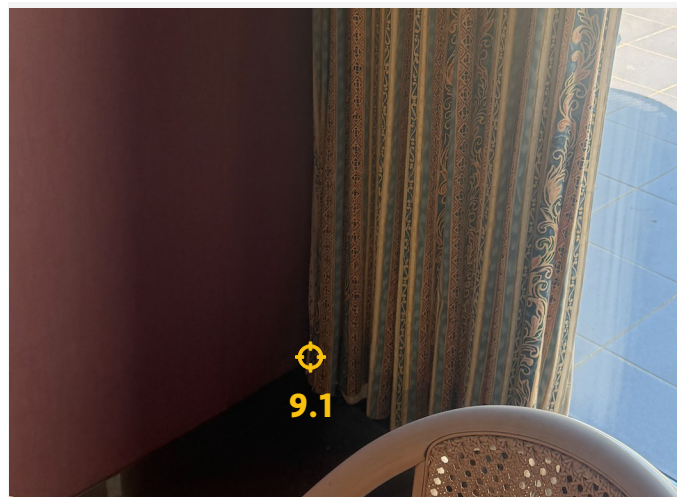
## Fiche 9: pleister muren

Geen asbest

| # | Type | Referentie | Resultaat |
|---|---|---|---|
| 9.1 | Mengmonster | M01 | Geen asbest |
