# Asbestinventarisatattest

Oude Liersebaan 6/1, 2800 Mechelen

Attestnummer : 20250122-000010.000

**Asbestveilig** (maar niet asbestvrij)

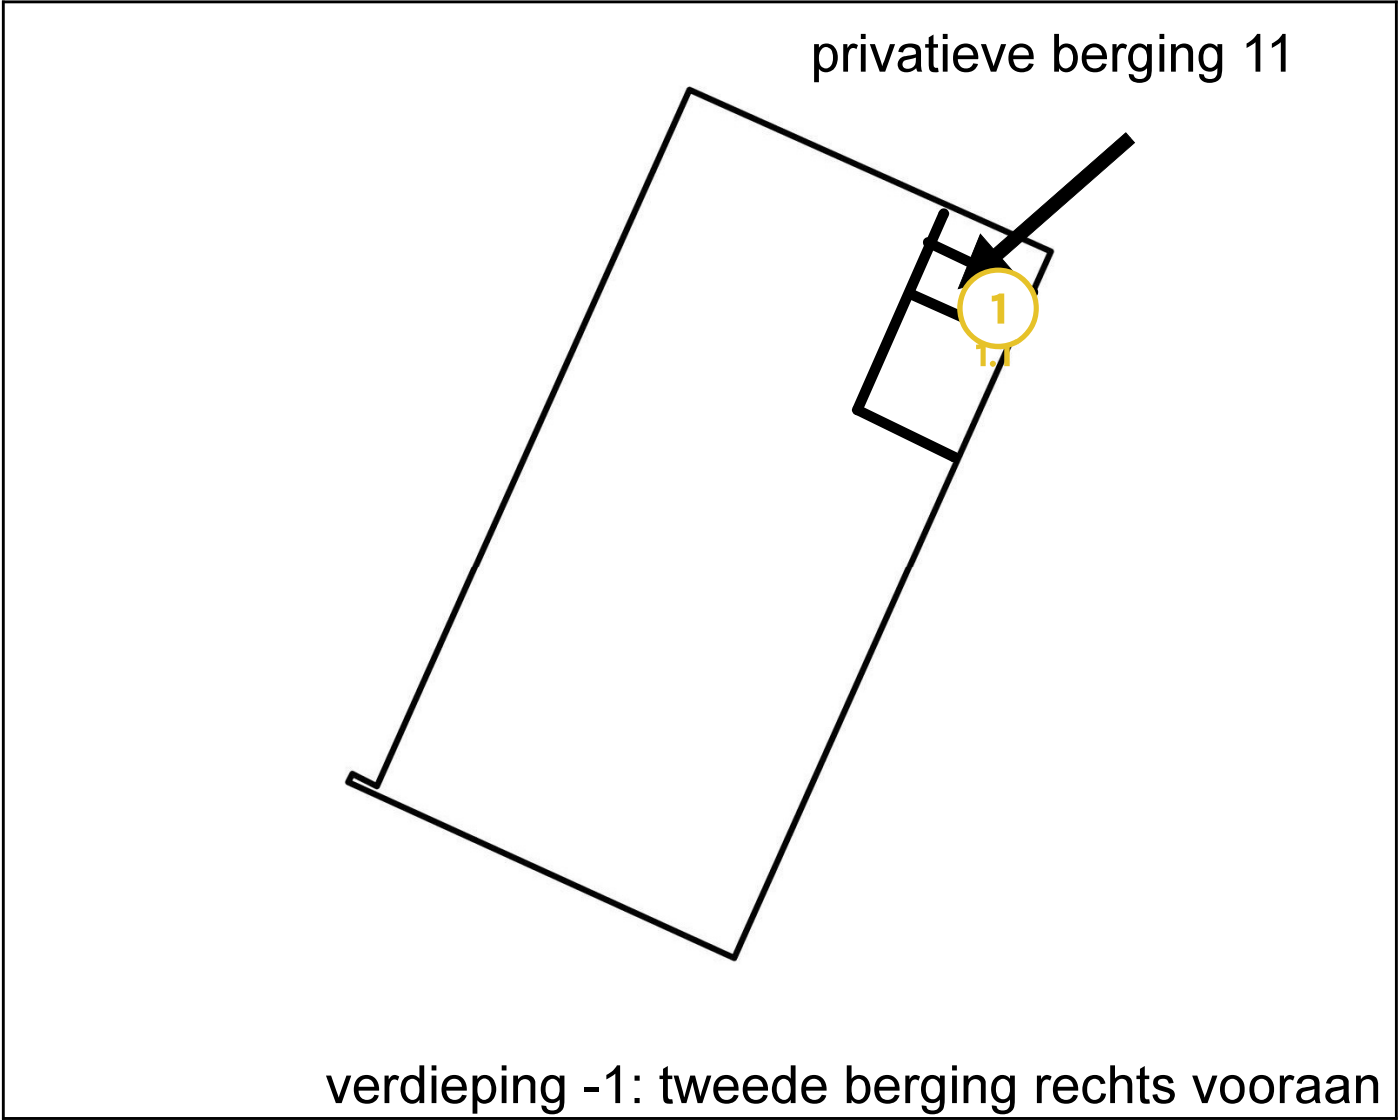
### Plan 1.3: Privatieve berging

| Beschrijving | Type | Actie |
|---|---|---|
| 1. Asbestcementkoker | Asbestmateriaal | Zorgvuldig beheren |

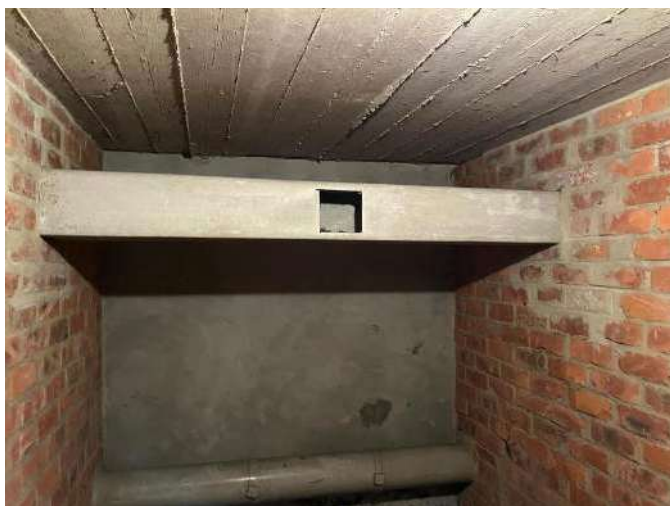
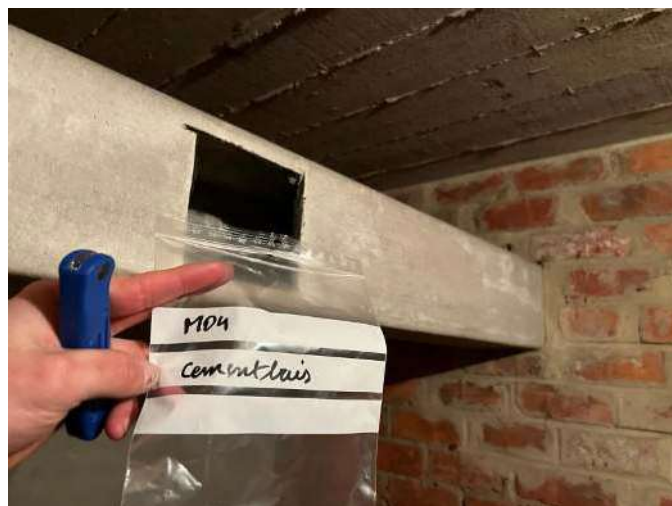
| Eindbeoordeling materiaalisico | Laag materiaalisico en/of verlaagde kans op vezelvrijgave |

| Gebondenheid | Categorie 1: hechtgebonden in oorsprong |
| Asbestsoort (vezeltype) | Alleen chrysotiel |
| Asbestconcentratie | Laag (< 50%) |
| Afschermingsgraad van het gehele materiaal | Geheel of deels (ook) vrij aan de binnenlucht |
| Toestand van het materiaal | Licht beschadigd, licht verweerd. Intact calciumsilicaatmateriaal of categorie III 'gebondenheid' |

| # | Type | Referentie | Resultaat |
|---|---|---|---|
| 1.1 | Puntmonster | M04 | Chrysotiel |

| Beschrijving | Asbestcementkoker |

Het asbestmateriaal valt onder de mijlpaal van 2040.

Zorgvuldig beheren

- Zorg voor een veilig beheer. Vermijd het beschadigen van het asbestmateriaal. Controleer de toestand jaarlijks op wijzigingen.

- Eenvoudige handelingen: mag via doe-het-zelf of door werknemer(s) met opleidingsattest eenvoudige handelingen  
Indien het materiaal makkelijk kan worden verwijderd zonder dit te beschadigen mag deze toepassing worden verwijderd via deze methode. Bijkomende info (oa voorzorgsmaatregelen) kan je terugvinden achteraan in dit attest onder de rubriek toelichting.
- Hermetische zone (erkend asbestverwijderaar)  
Indien het materiaal niet makkelijk kan worden verwijderd zonder deze te beschadigen wordt aanbevolen om deze toepassing te laten verwijderen via deze methode. Bijkomende info (oa voorzorgsmaatregelen) kan je terugvinden achteraan in dit attest onder de rubriek toelichting.

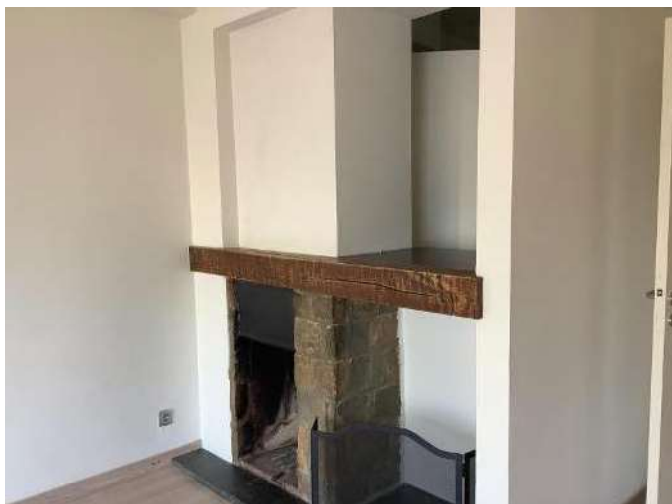
De schouw kon tijdens het plaatsbezoek niet intern geïnspecteerd worden zonder destructief te werk te gaan. Hierin kunnen mogelijks asbesthoudende materialen plaatsvinden.

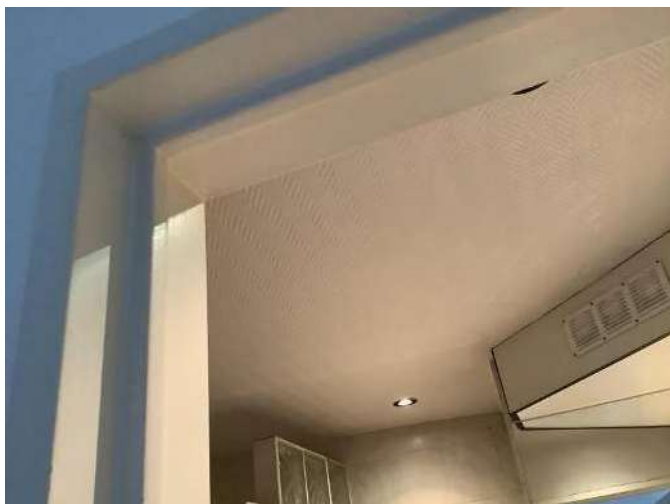
Het plafond bestaat uit niet-asbestverdachte gipskartonplaten. Zonder destructie is het niet mogelijk om na te gaan of er asbestverdachte materialen aanwezig zijn achter de gipskartonplaten.

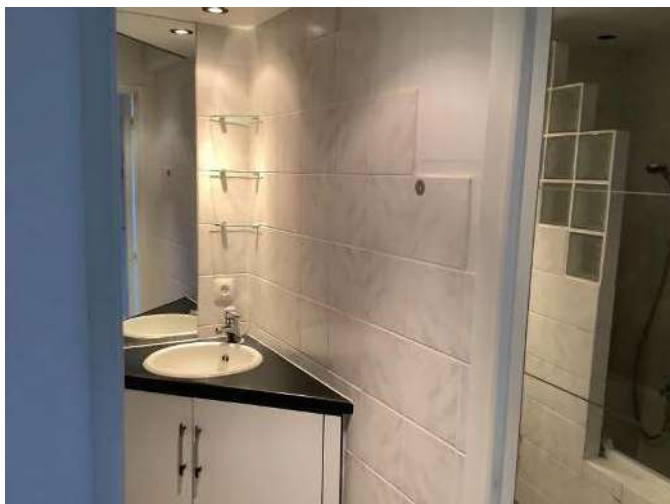
Op moment van de inspectie kon niet worden nagegaan of de tegellijm achter de muurtegels/plinten asbestverdacht is. Bij renovatie of verwijdering van de tegels dient het materiaal te worden geanalyseerd voor de werken van start gaan.

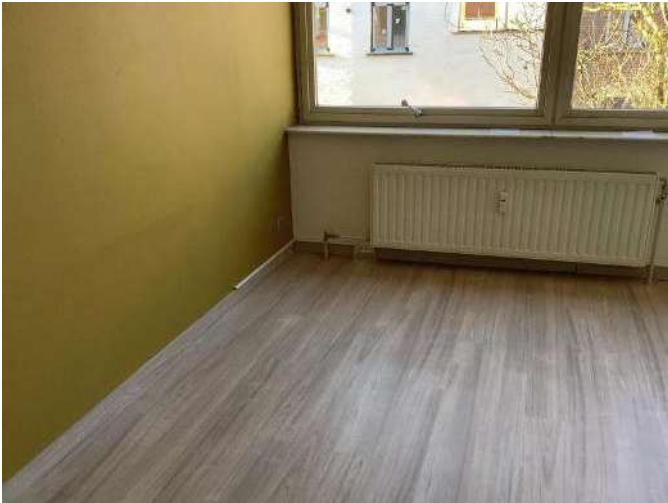
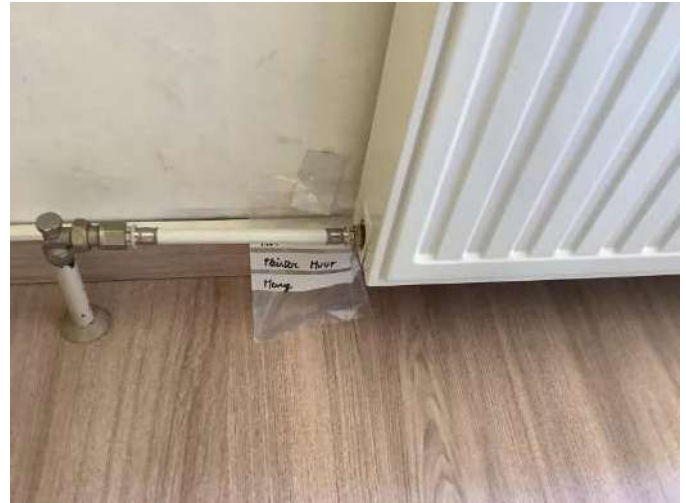
## Fiche 5: Pleisterwerk wanden

Geen asbest

| # | Type | Referentie | Resultaat |
|---|---|---|---|
| 5.1 | Mengmonster | M01 | Geen asbest |

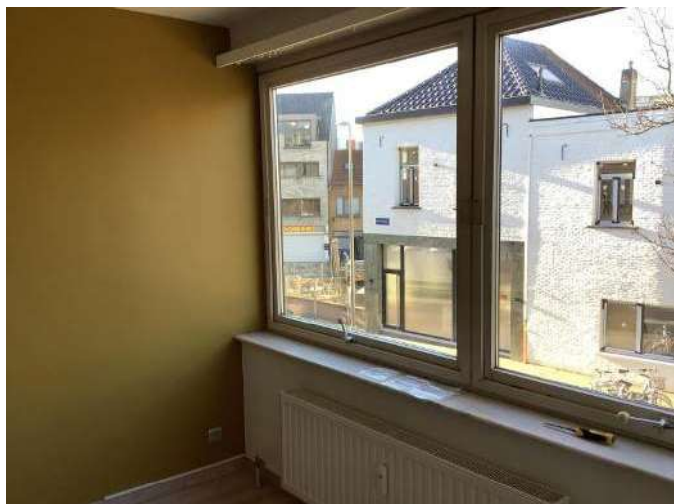
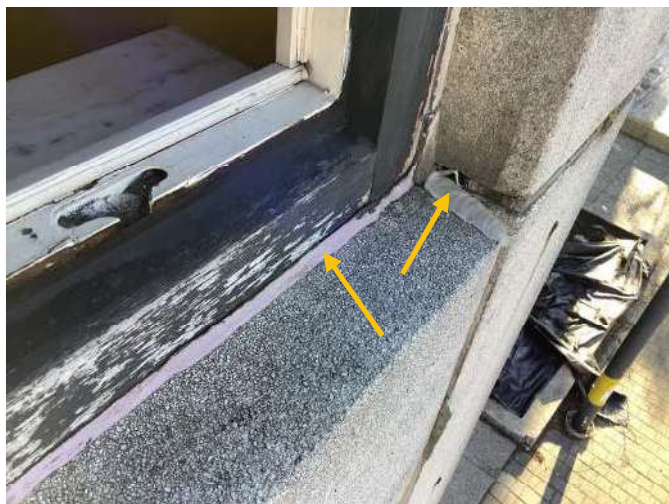
## Fiche 7: Mastiek/kit tussen glas en profiel - Buiten

Geen asbest

| # | Type | Referentie | Resultaat |
|---|---|---|---|
| 7.1 | Puntmonster | M03 | Geen asbest |
