# Asbestinventarisatetest

Heuvel 13, 2580 Putte

Attestnummer : 20250605-000528.000

**Niet-asbestveilig**

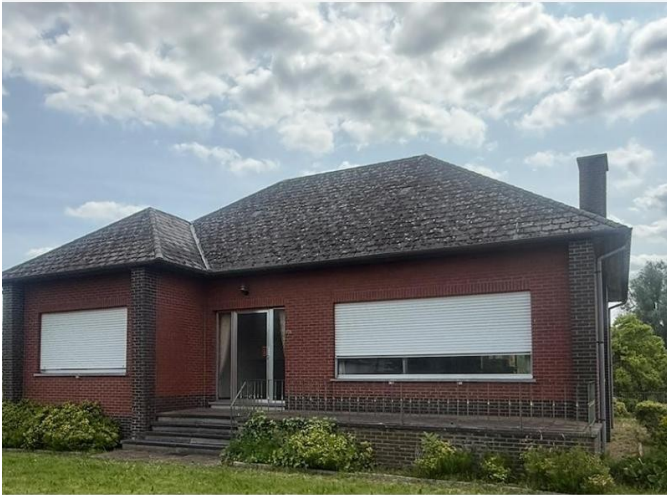
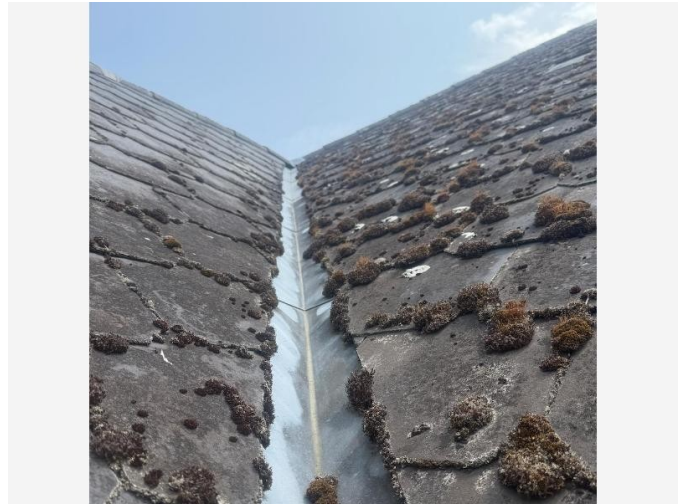
Het asbestmateriaal valt onder de mijlpaal van 2034.

Verwijderen

| Eindbeoordeling materiaalrisico | Verhoogd materiaalrisico en/of verhoogde kans op vezelvrijgave |

| Asbestsoort (vezeltype) | Crocidoliet aanwezig |
| Toestand van het materiaal | Matig beschadigd, matig verweerd |

| Beschrijving | leien dak |
| Asbestmateriaal | Dak- en gevelbekleding - Lei, shingle |

- Zorg voor een veilig beheer. Vermijd het beschadigen van het asbestmateriaal. Controleer de toestand jaarlijks op wijzigingen.
- Zorg voor een veilig beheer en verwijder dit asbestmateriaal wanneer het bij werken eenvoudig bereikbaar wordt. Controleer de toestand jaarlijks op wijzigingen.
- Verwijder dit asbestmateriaal zo snel mogelijk. Volg de toestand goed op.
- Voer bijkomende staalname(s) uit.

- Eenvoudige handelingen: mag via doe-het-zelf of door werknemer(s) met opleidingsattest eenvoudige handelingen  
U mag deze toepassing zelf verwijderen.

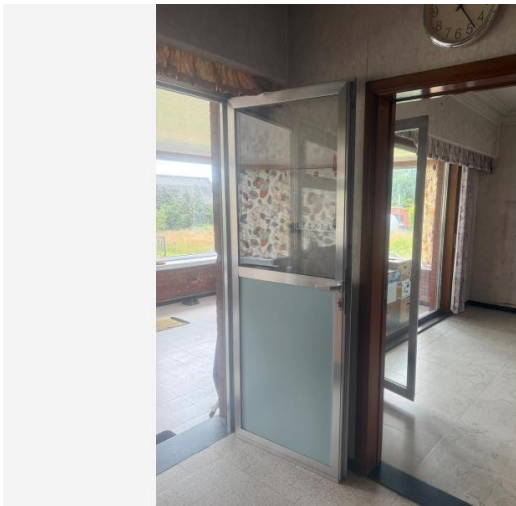
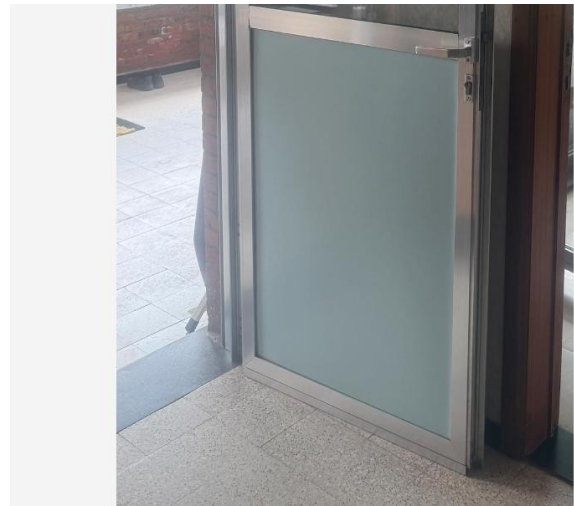
Het asbestmateriaal valt onder de mijlpaal van 2040.

| Eindbeoordeling materiaalrisico | Zeer laag materiaalrisico en/of zeer lage kans op vezelvrijgave |

| Asbestsoort (vezeltype) | Crocidoliet aanwezig |

| Beschrijving | deuren (2) |
| Asbestmateriaal | Plaat, paneel, tablet - Geëmailleerd, type Glasal |

- Zorg voor een veilig beheer. Vermijd het beschadigen van het asbestmateriaal. Controleer de toestand jaarlijks op wijzigingen.
- Zorg voor een veilig beheer en verwijder dit asbestmateriaal wanneer het bij werken eenvoudig bereikbaar wordt. Controleer de toestand jaarlijks op wijzigingen.
- Voer bijkomende staalname(s) uit.

- Eenvoudige handelingen: mag via doe-het-zelf of door werknemer(s) met opleidingsattest eenvoudige handelingen  
U mag deze toepassing zelf verwijderen. Best de deur vervangen als één geheel.  
Zorg er dan voor dat:
  - u zich vooraf goed informeert op [www.asbestinfo.be](http://www.asbestinfo.be) > Asbest verwijderen;
  - u zich beschermt met een FFP3-mondmasker, wegwerpoverall en handschoenen en afspoelbaar schoeisel;

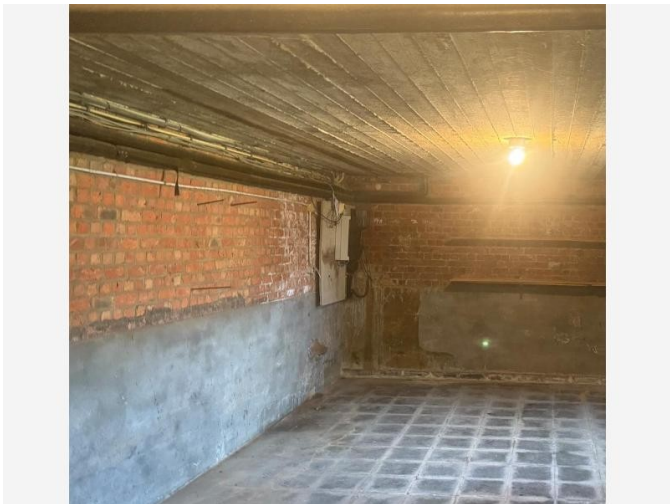
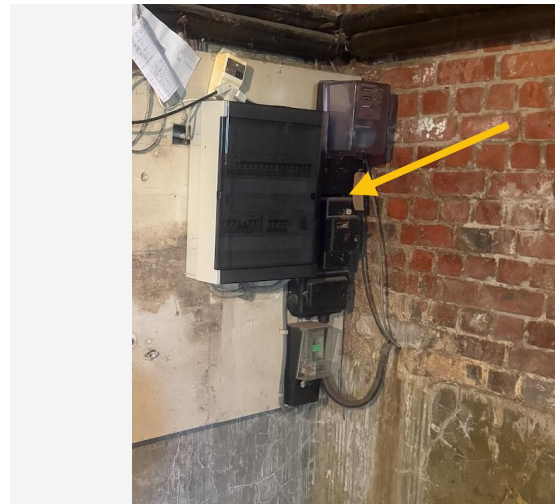
Het asbestmateriaal valt onder de mijlpaal van 2040.

| Eindbeoordeling materiaalisico | Zeer laag materiaalisico en/of zeer lage kans op vezelvrijgave |

| Asbestsoort (vezeltype) | Crocidoliet aanwezig |

| Beschrijving | meterkast |
| Asbestmateriaal | Plaat, paneel, tablet - Type Bakeliet |

- Zorg voor een veilig beheer. Vermijd het beschadigen van het asbestmateriaal. Controleer de toestand jaarlijks op wijzigingen.
- Zorg voor een veilig beheer en verwijder dit asbestmateriaal wanneer het bij werken eenvoudig bereikbaar wordt. Controleer de toestand jaarlijks op wijzigingen.
- Voer bijkomende staalname(s) uit.

- Eenvoudige handelingen: mag via doe-het-zelf of door werknemer(s) met opleidingsattest eenvoudige handelingen  
De meterkast is waarschijnlijk eigendom van Fluvius. In dat geval mag u deze niet zelf verwijderen. Neem bij vragen contact op met Fluvius.

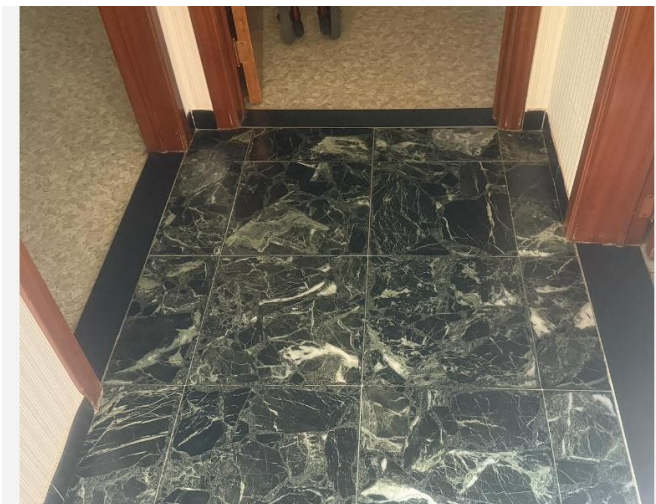
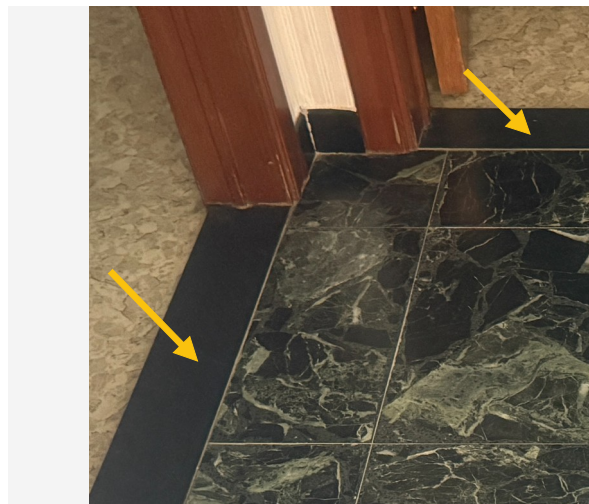
Het asbestmateriaal valt onder de mijlpaal van 2040.

| Eindbeoordeling materiaalrisico | Zeer laag materiaalrisico en/of zeer lage kans op vezelvrijgave |

| Asbestsoort (vezeltype) | Alleen chrysotiel |

| Beschrijving | deurdorpels |
| Asbestmateriaal | Plaat, paneel, tablet - Type Massal |

- Zorg voor een veilig beheer. Vermijd het beschadigen van het asbestmateriaal. Controleer de toestand jaarlijks op wijzigingen.
- Zorg voor een veilig beheer en verwijder dit asbestmateriaal wanneer het bij werken eenvoudig bereikbaar wordt. Controleer de toestand jaarlijks op wijzigingen.
- Voer bijkomende staalname(s) uit.

- Eenvoudige handelingen: mag via doe-het-zelf of door werknemer(s) met opleidingsattest eenvoudige handelingen  
U mag deze toepassing zelf verwijderen.  
Zorg er dan voor dat:
  - u zich vooraf goed informeert op [www.asbestinfo.be](http://www.asbestinfo.be) > Asbest verwijderen;
  - u zich beschermt met een FFP3-mondmasker, wegwerpoverall en handschoenen en afspoelbaar schoeisel;

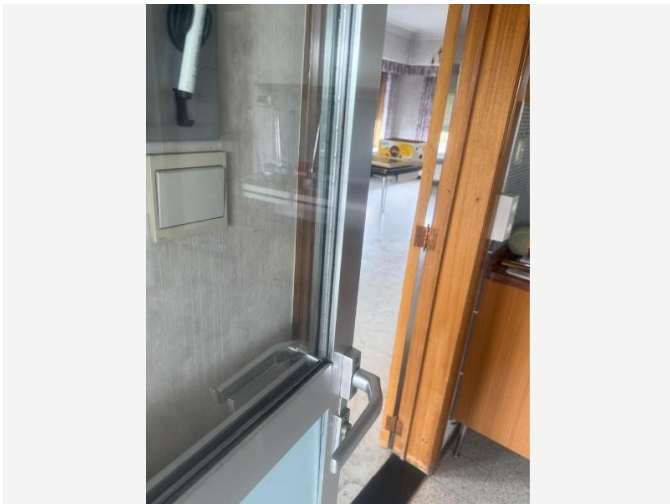
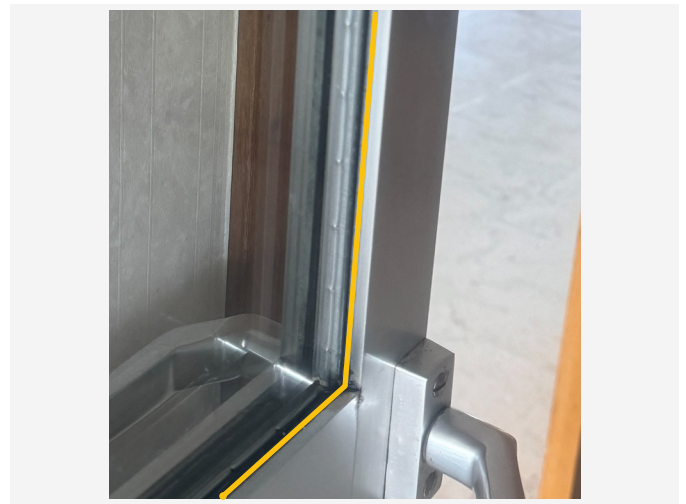
Het asbestmateriaal valt onder de mijlpaal van 2040.

| Eindbeoordeling materiaalrisico | Laag materiaalrisico en/of verlaagde kans op vezelvrijgave |

| Asbestsoort (vezeltype) | Amfibool aanwezig, uitgezonderd crocidoliet |
| Toestand van het materiaal | Licht beschadigd, licht verweerd. Intact calciumsilicaatmateriaal of categorie III 'gebondenheid' |

| Beschrijving | mastiek in de vensters/deuren |

- Zorg voor een veilig beheer. Vermijd het beschadigen van het asbestmateriaal. Controleer de toestand jaarlijks op wijzigingen.
- Zorg voor een veilig beheer en verwijder dit asbestmateriaal wanneer het bij werken eenvoudig bereikbaar wordt. Controleer de toestand jaarlijks op wijzigingen.
- Voer bijkomende staalname(s) uit.

- Eenvoudige handelingen: mag via doe-het-zelf of door werknemer(s) met opleidingsattest eenvoudige handelingen  
U mag deze toepassing zelf verwijderen. U kunt best de ramen/deuren als één geheel verwijderen.  
Zorg er dan voor dat:
  - u zich vooraf goed informeert op [www.asbestinfo.be](http://www.asbestinfo.be) > Asbest verwijderen;
  - u zich beschermt met een FFP3-mondmasker, wegwerpoverall en handschoenen en afspoelbaar schoeisel;

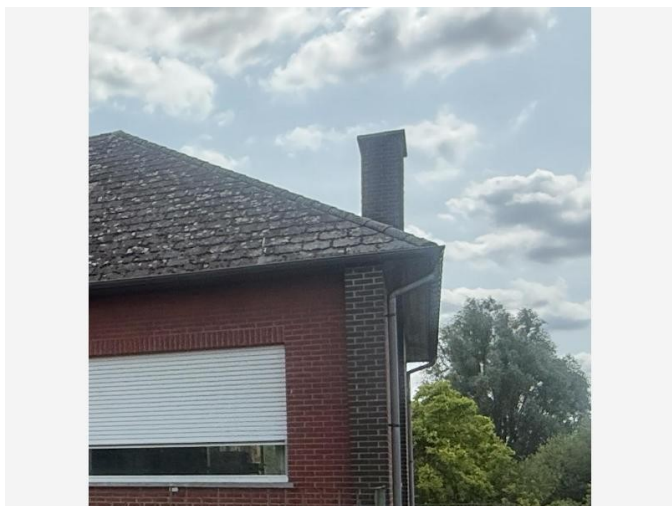
*Situeringfoto*

**Reden:** Het te onderzoeken materiaal situeert zich hoger dan 3,50 m te rekenen vanaf een veilige ondergrond

**Uitleg van de asbestdeskundige:** hoogte hoger dan 3,50m.

visueel niet-asbestverdacht.

er zouden asbestverdachte toepassingen aanwezig kunnen zijn in de schouw zelf.

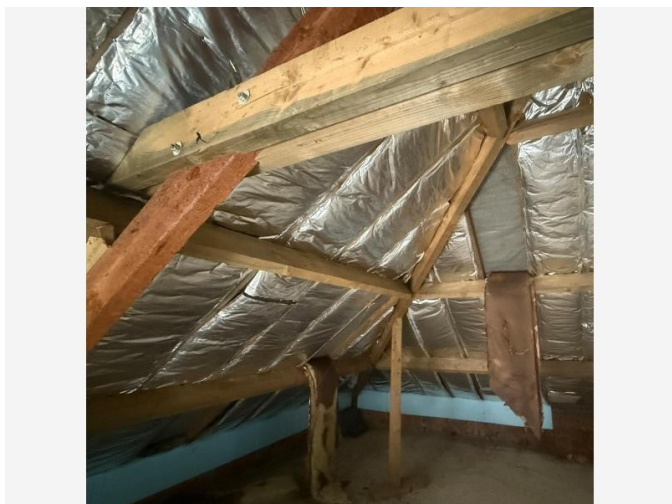
Vrije foto

Er werden geen asbestverdachte toepassingen vastgesteld.

Toch zouden er achterliggende asbesttoepassingen aanwezig kunnen zijn.

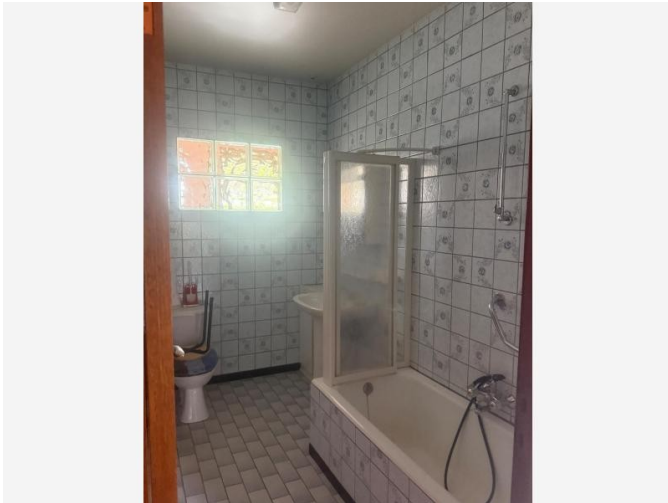
Vrije foto

Achter de tegels zou asbestverdacht tegellijm aanwezig kunnen zijn.

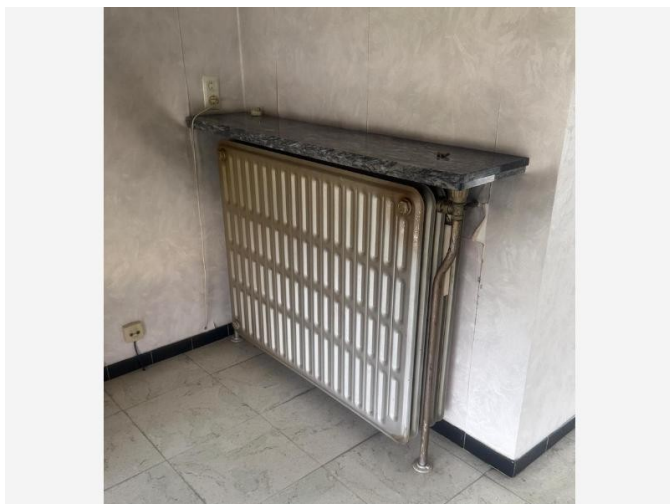
Vrije foto

Er zouden asbestverdachte dichtingen/pakkingen aanwezig zijn achter de radiatorknoppen.

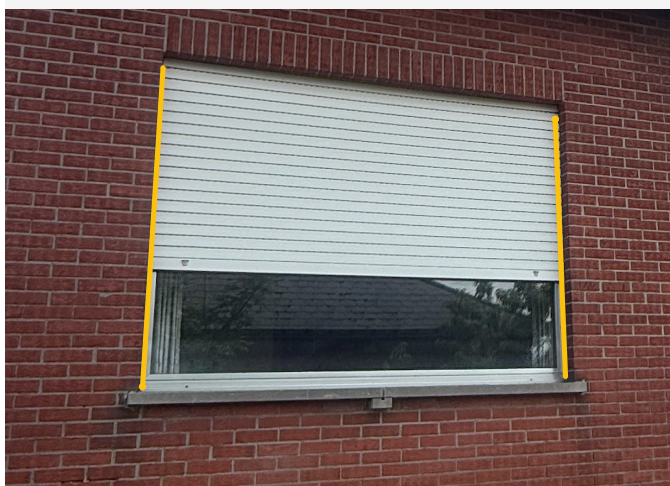
*Vrije foto*

niet-asbestverdacht.

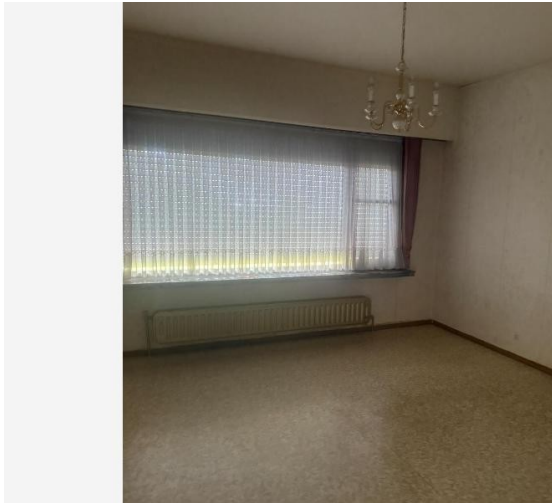
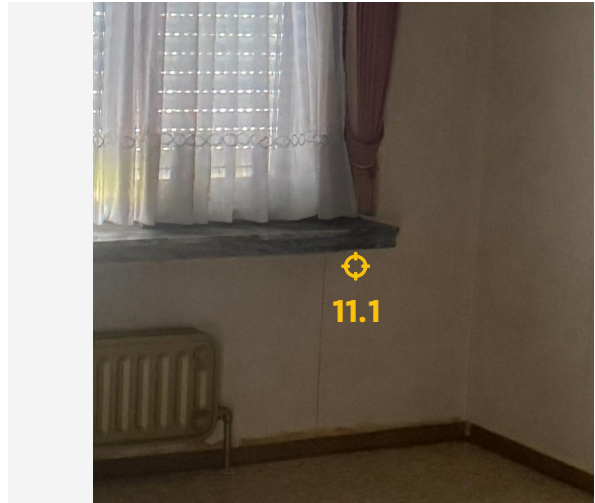
## Fiche 11: pleister muren

Geen asbest

| # | Type | Referentie | Resultaat |
|---|---|---|---|
| 11.1 | Mengmonster | M01 | Geen asbest |

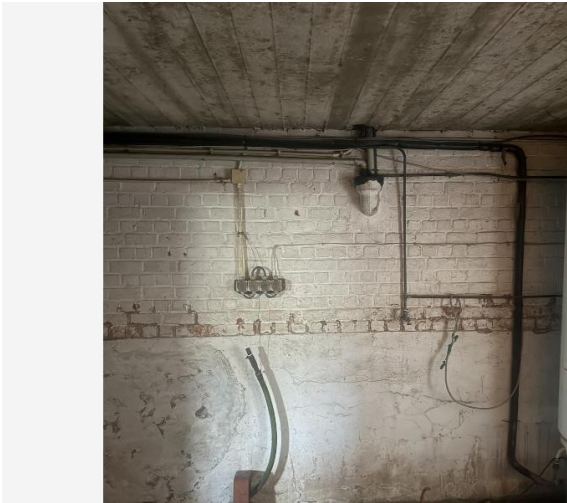
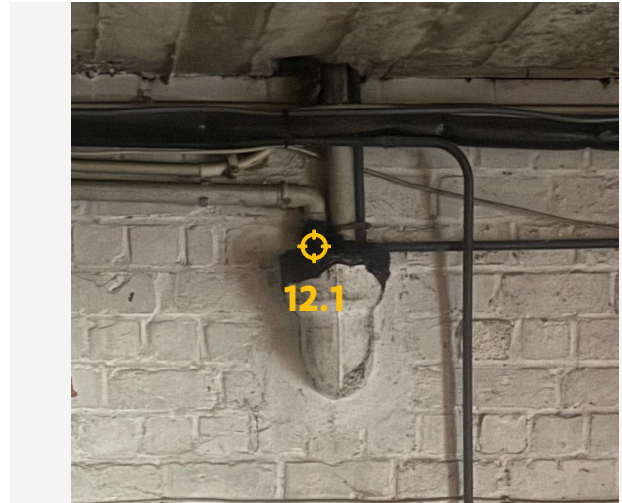
## Fiche 12: zwarte lijm/teer

Geen asbest

| # | Type | Referentie | Resultaat |
|---|---|---|---|
| 12.1 | Mengmonster | M03 | Geen asbest |

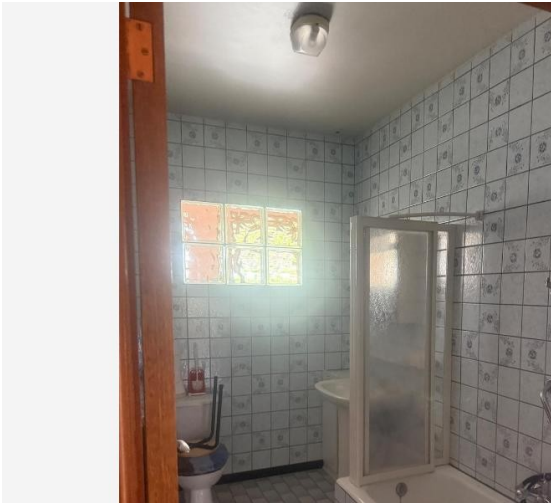
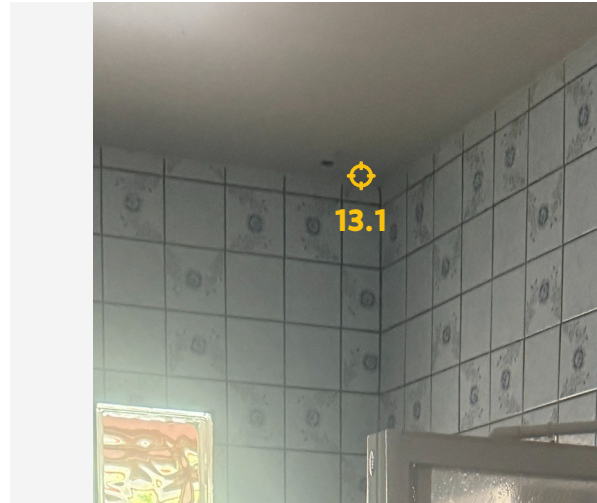
## Fiche 13: pleister plafond

Geen asbest
