# Asbestinventarisat attest

Molenstraat 72, 2220 Heist-op-den-Berg

Attestnummer : 20250311-000321.000

Uitgegeven op : 11.03.2025

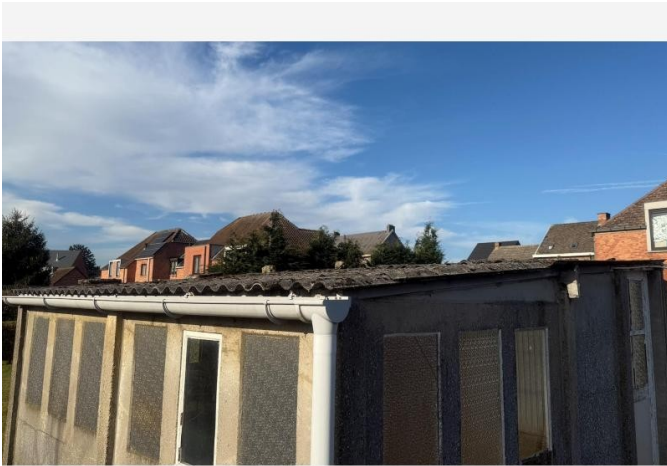
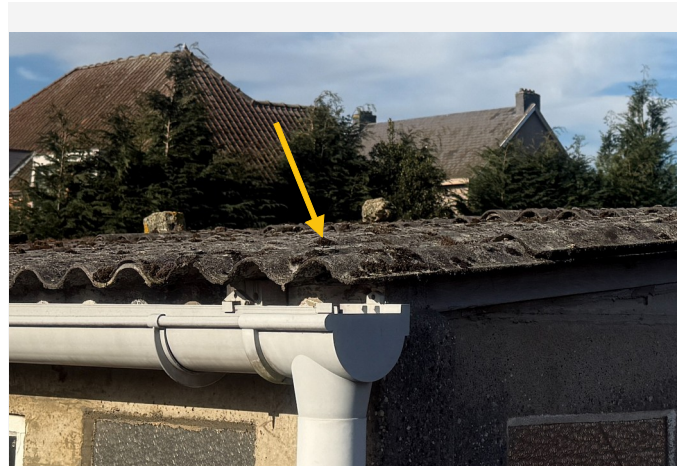
| Eindbeoordeling materiaalisico | Hoog materiaalisico en/of hoge kans op vezelvrijgave |

| Gebondenheid | Categorie 1: hechtgebonden in oorsprong |
| Asbestsoort (vezeltype) | Crocidoliet aanwezig |
| Asbestconcentratie | Laag (< 50%) |
| Afschermingsgraad van het gehele materiaal | Geheel of deels (ook) vrij aan binnenluchtstromen |
| Toestand van het materiaal | Matig beschadigd, matig verweerd |

| Beschrijving | golfplaten |
| Asbestmateriaal | Dak- en gevelbekleding - Golfplaat |
| Hoeveelheid (oppervlakte - aantal) | • 12,00 m <sup>2</sup> - 1 stuk |

**Dringend verwijderen**

- Zorg voor een veilig beheer. Vermijd het beschadigen van het asbestmateriaal. Controleer de toestand jaarlijks op wijzigingen.
- Zorg voor een veilig beheer en verwijder dit asbestmateriaal wanneer het bij werken eenvoudig bereikbaar wordt. Controleer de toestand jaarlijks op wijzigingen.
- Verwijder dit asbestmateriaal zo snel mogelijk. Volg de toestand goed op.

- Eenvoudige handelingen: mag via doe-het-zelf of door werknemer(s) met opleidingsattest eenvoudige handelingen  
U mag deze toepassing zelf verwijderen, inachtneming van de nodige veiligheidsmaatregelen. Vermijd het breken.

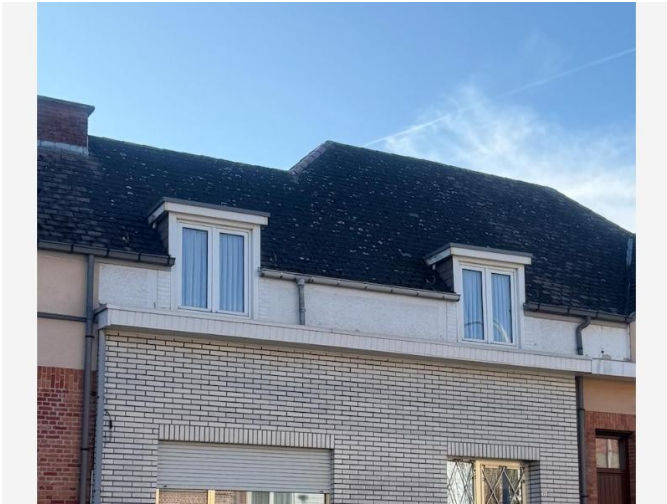
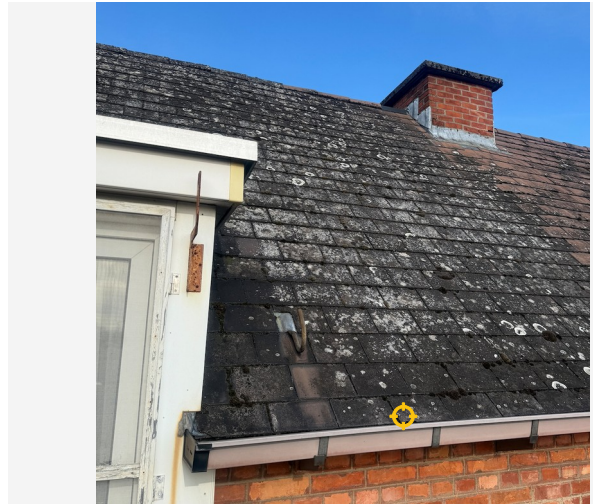
| Eindbeoordeling materiaalrisico | Verhoogd materiaalrisico en/of verhoogde kans op vezelvrijgave |

| Asbestsoort (vezeltype) | Alleen chrysotiel |
| Afschermingsgraad van het gehele materiaal | Geheel of deels vrij aan de buitenlucht |
| Toestand van het materiaal | Matig beschadigd, matig verweerd |

| # | Type | Referentie | Resultaat |
|---|---|---|---|
| 2.1 | Puntmonster | M02 | Chrysotiel |

| Beschrijving | dakleien |
| Asbestmateriaal | Dak- en gevelbekleding - Lei, shingle |

Verwijderen

- Zorg voor een veilig beheer. Vermijd het beschadigen van het asbestmateriaal. Controleer de toestand jaarlijks op wijzigingen.
- Zorg voor een veilig beheer en verwijder dit asbestmateriaal wanneer het bij werken eenvoudig bereikbaar wordt. Controleer de toestand jaarlijks op wijzigingen.
- Verwijder dit asbestmateriaal zo snel mogelijk. Volg de toestand goed op.

- Eenvoudige handelingen: mag via doe-het-zelf of door werknemer(s) met opleidingsattest eenvoudige handelingen  
U mag deze toepassing zelf verwijderen, inachtneming van de nodige veiligheidsmaatregelen. Niet breken.

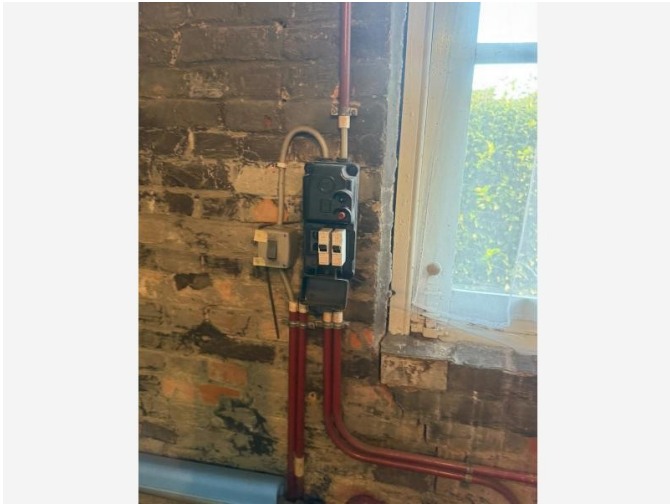
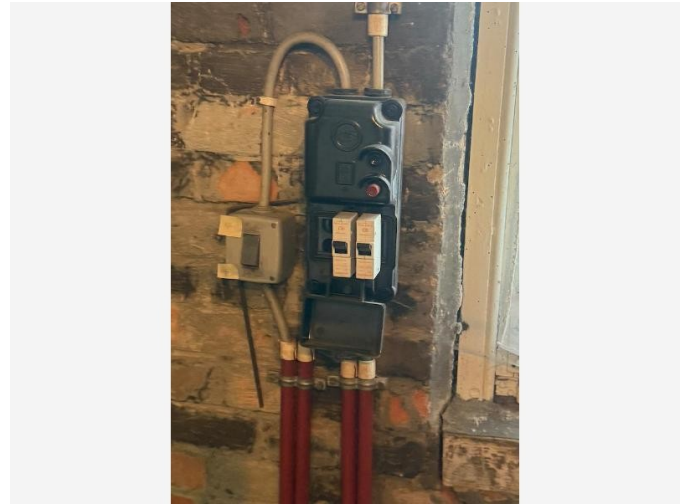
| Eindbeoordeling materiaalrisico | Zeer laag materiaalrisico en/of zeer lage kans op vezelvrijgave |

| Asbestsoort (vezeltype) | Crocidoliet aanwezig |
| Afschermingsgraad van het gehele materiaal | Niet stootvaste afscherming |
| Toestand van het materiaal | Onbeschadigd, niet verweerd |

| Beschrijving | schakelaar |
| Asbestmateriaal | Plaat, paneel, tablet - Type Bakeliet |

Zorgvuldig beheren

- Zorg voor een veilig beheer. Vermijd het beschadigen van het asbestmateriaal. Controleer de toestand jaarlijks op wijzigingen.
- Zorg voor een veilig beheer en verwijder dit asbestmateriaal wanneer het bij werken eenvoudig bereikbaar wordt. Controleer de toestand jaarlijks op wijzigingen.

- Eenvoudige handelingen: mag via doe-het-zelf of door werknemer(s) met opleidingsattest eenvoudige handelingen  
U mag deze toepassing zelf verwijderen, inachtneming van de nodige veiligheidsmaatregelen. Niet breken.

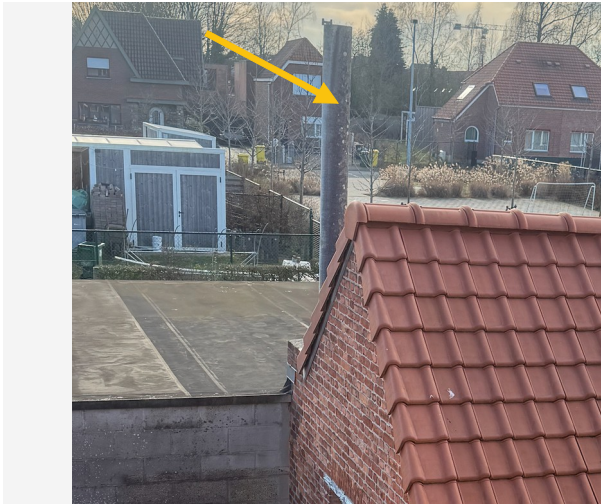
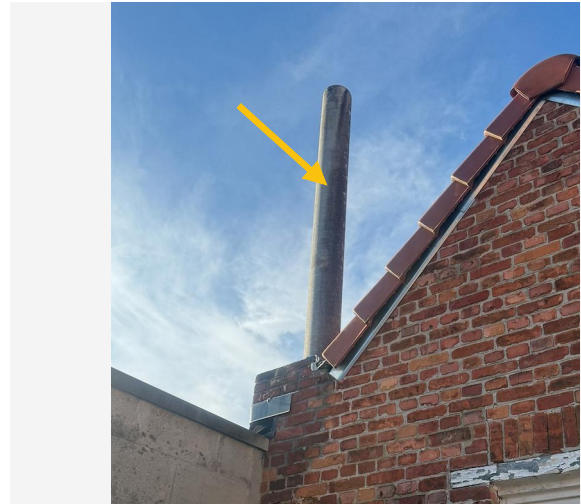
| Eindbeoordeling materiaalrisico | Laag materiaalrisico en/of verlaagde kans op vezelvrijgave |

| Asbestsoort (vezeltype) | Crocidoliet aanwezig |
| Afschermingsgraad van het gehele materiaal | Geheel of deels vrij aan de buitenlucht |
| Toestand van het materiaal | Licht beschadigd, licht verweerd. Intact calciumsilicaatmateriaal of categorie III 'gebondenheid' |

| Beschrijving | schouw tuinkant |
| Asbestmateriaal | Buis, koker, leiding, pijp, doorvoer |

Zorgvuldig beheren

- Zorg voor een veilig beheer. Vermijd het beschadigen van het asbestmateriaal. Controleer de toestand jaarlijks op wijzigingen.
- Zorg voor een veilig beheer en verwijder dit asbestmateriaal wanneer het bij werken eenvoudig bereikbaar wordt. Controleer de toestand jaarlijks op wijzigingen.

- Eenvoudige handelingen: enkel door erkend asbestverwijderaar  
Gelet op de omvang en ligging, best laten weghalen door een erkend asbestverwijderaar.

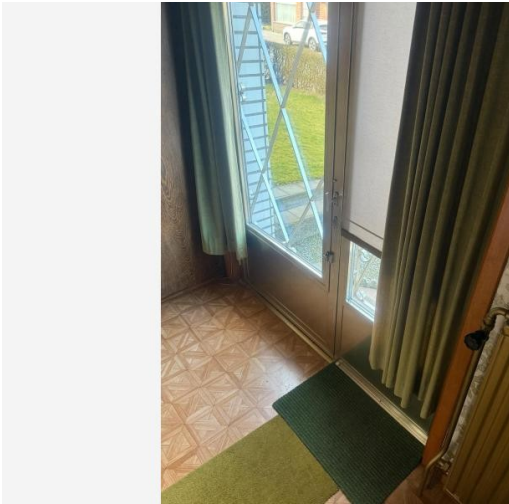
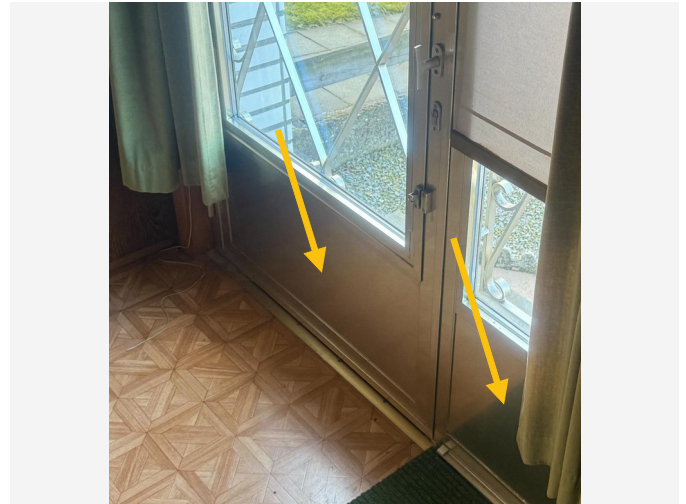
| Eindbeoordeling materiaalrisico | Zeer laag materiaalrisico en/of zeer lage kans op vezelvrijgave |

| Asbestsoort (vezeltype) | Crocidoliet aanwezig |
| Afschermingsgraad van het gehele materiaal | Niet stootvaste afscherming |
| Toestand van het materiaal | Onbeschadigd, niet verweerd |

| Beschrijving | voordeur |
| Asbestmateriaal | Plaat, paneel, tablet - Geëmailleerd, type Glasal |

Zorgvuldig beheren

- Zorg voor een veilig beheer. Vermijd het beschadigen van het asbestmateriaal. Controleer de toestand jaarlijks op wijzigingen.
- Zorg voor een veilig beheer en verwijder dit asbestmateriaal wanneer het bij werken eenvoudig bereikbaar wordt. Controleer de toestand jaarlijks op wijzigingen.

- Eenvoudige handelingen: mag via doe-het-zelf of door werknemer(s) met opleidingsattest eenvoudige handelingen  
U mag deze toepassing zelf verwijderen, inachtneming van de nodige veiligheidsmaatregelen. Niet breken.

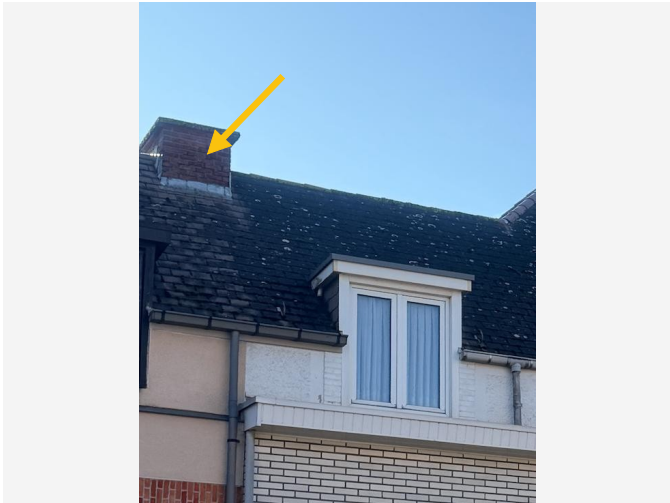
**Reden:** Het te onderzoeken materiaal situeert zich hoger dan 3,50 m te rekenen vanaf een veilige ondergrond

**Uitleg van de asbestdeskundige:** hoogte hoger dan 3,50m.

visueel niet-asbestverdacht.

Er zouden achterliggende asbesttoepassingen verborgen kunnen zijn.

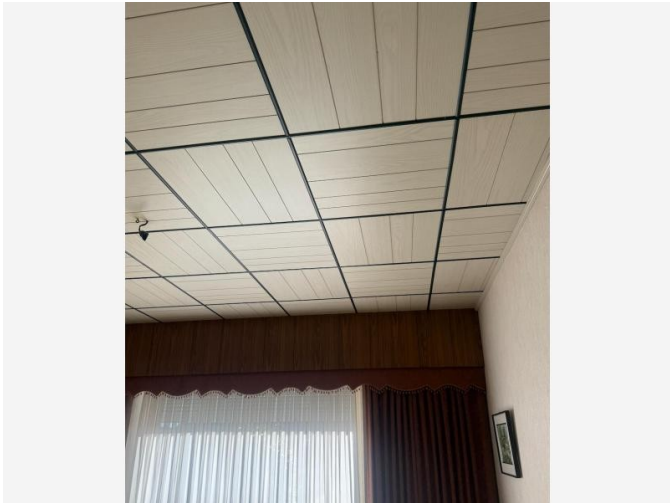
Er zouden asbesthoudende toepassingen verborgen kunnen zijn achter het vals plafond.

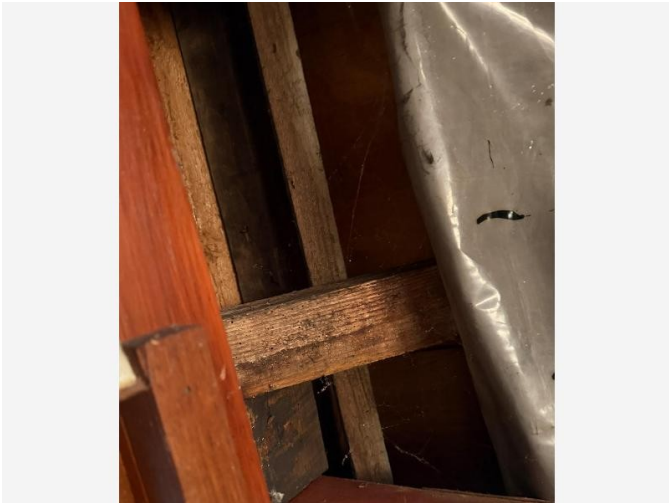
geen asbestverdachte toepassingen waargenomen.

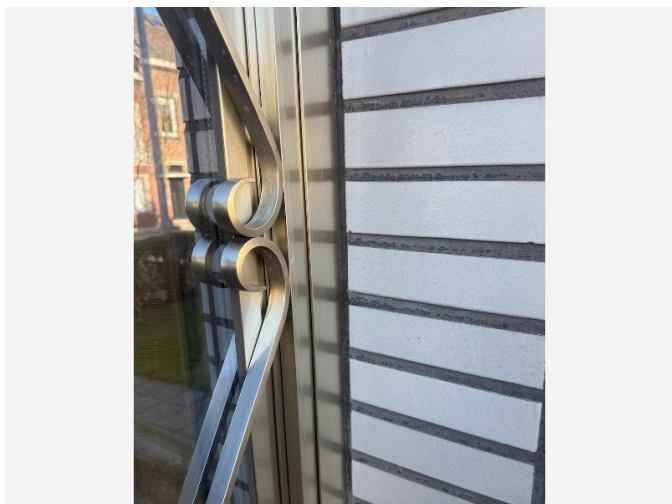
geen (asbestverdacht) mastiek aangetroffen.

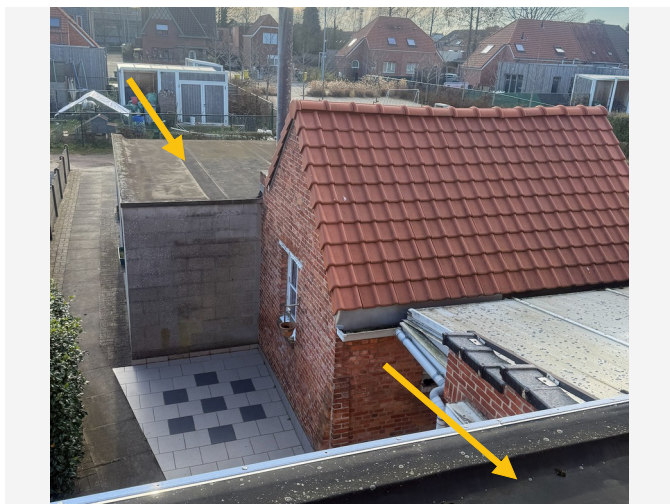
niet-asbestverdacht.

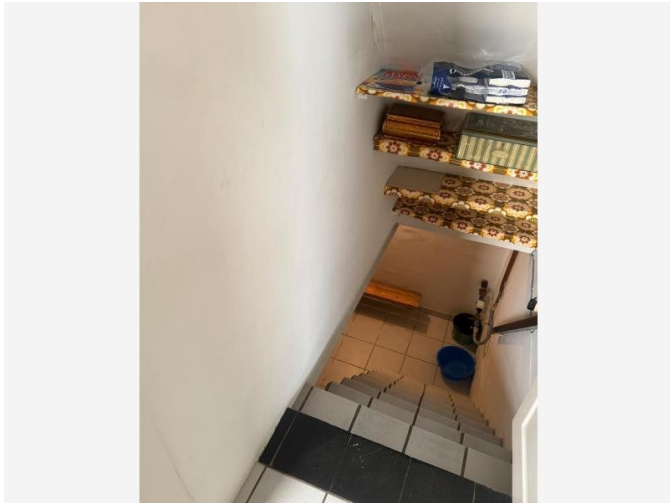
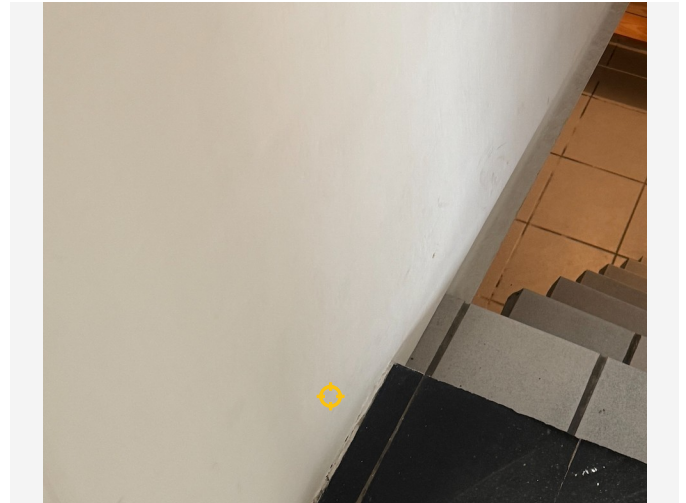
## Fiche 11: pleister muur

Geen asbest

| # | Type | Referentie | Resultaat |
|---|---|---|---|
| 11.1 | Mengmonster | M01 | Geen asbest |

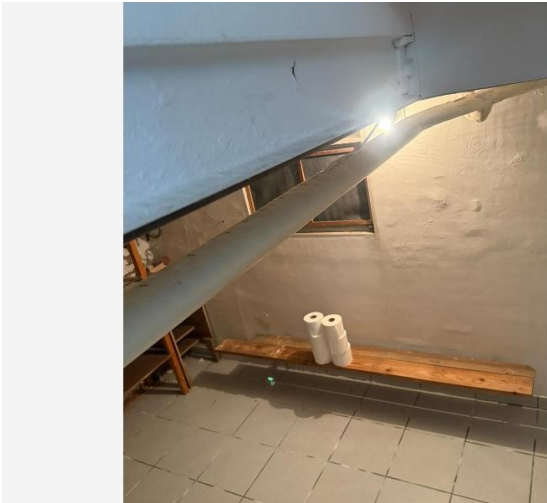
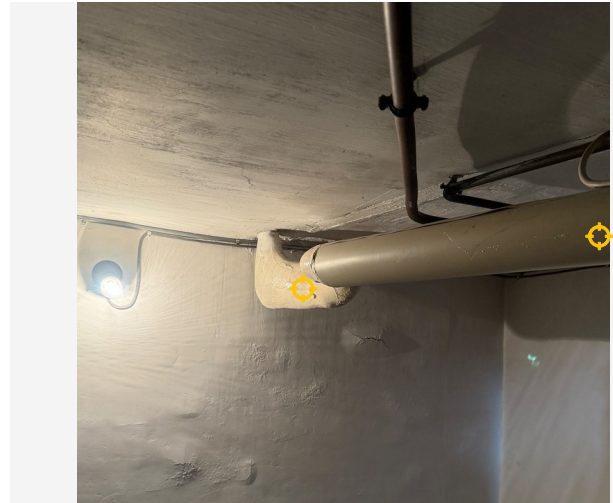
## Fiche 12: leidingisolatie

Geen asbest

| # | Type | Referentie | Resultaat |
|---|---|---|---|
| 12.1 | Mengmonster | M03 | Geen asbest |
