# Asbestinventarisatetest

Berkenstraat 28, 2580 Putte

Attestnummer : 20250224-000426.000

**Niet-asbestveilig**

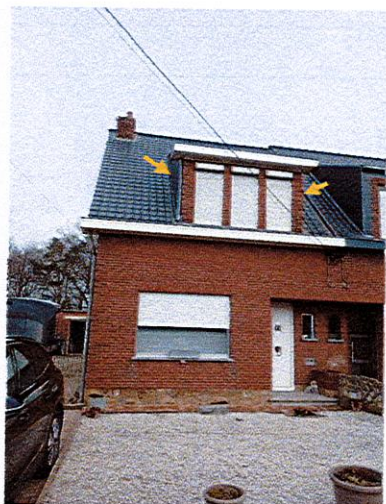
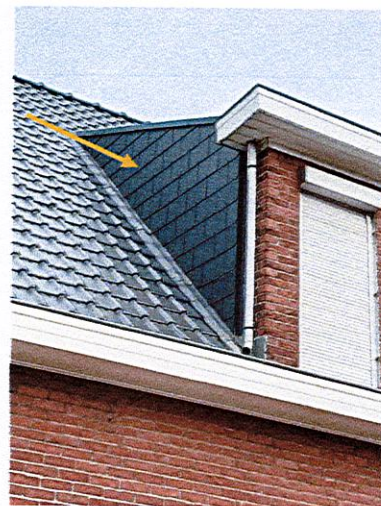
| Fiche 1: leien aan zijkanen van dakkapellen..... | 16 |

| Eindbeoordeling materiaalrisico | Laag materiaalrisico en/of verlaagde kans op vezelvrijgave |

| Asbestsoort (vezeltype) | Crocidoliet aanwezig |
| Toestand van het materiaal | Onbeschadigd, niet verweerd |

| Beschrijving | leien aan zijkanten van dakkapellen |

Het asbestmateriaal valt onder de mijlpaal van 2034.

Verwijderen

- Zorg voor een veilig beheer. Vermijd het beschadigen van het asbestmateriaal. Controleer de toestand jaarlijks op wijzigingen.

- Eenvoudige handelingen: mag via doe-het-zelf of door werknemer(s) met opleidingsattest eenvoudige handelingen  
Deze gevelbekleding kan met eenvoudige handelingen verwijderd worden door een doe-het-zelfer of een professional die beschikt over het opleidingsattest 'Asbestverwijdering eenvoudige handelingen'. Bij het verwijderen moet steeds rekening worden gehouden met alle milieu- en veiligheidsvoorschriften. Codex boek VI, titel 3. Zie ook de toelichting achteraan het asbestattest voor meer info.

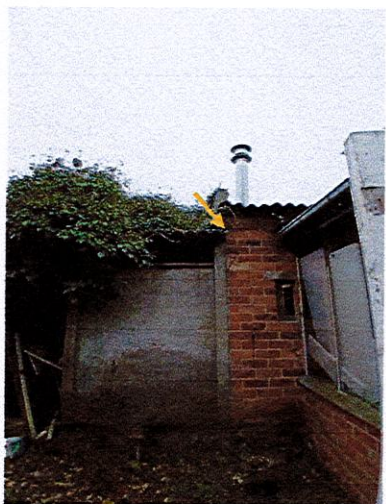
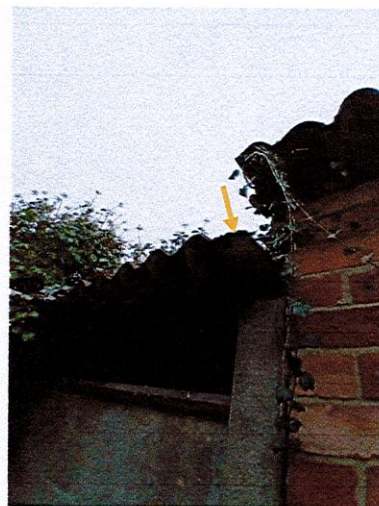
## Fiche 2: golfplaten op garage en berging

Hemelwater dat afspoelt van het asbestcement dak of gevel neemt asbestdeeltjes mee. Voer dit verontreinigd hemelwater bij voorkeur af naar de riolering. Als het toch wordt opgevangen, gebruik het dan enkel voor gesloten circuits (bv. spoelen toiletten). Gebruik het niet voor de tuin. Zie ook de toelichting achteraan het asbestattest voor meer info.

| Eindbeoordeling materiaalrisico | Verhoogd materiaalrisico en/of verhoogde kans op vezelvrijgave |

| Asbestsoort (vezeltype) | Alleen chrysotiel |
| Toestand van het materiaal | Matig beschadigd, matig verweerd |

| # | Type | Referentie | Resultaat |
|---|---|---|---|
| 2.1 | Puntmonster | GP | Chrysotiel |

Het asbestmateriaal valt onder de mijlpaal van 2034.

Verwijderen

- Zorg voor een veilig beheer. Vermijd het beschadigen van het asbestmateriaal. Controleer de toestand jaarlijks op wijzigingen.

- Eenvoudige handelingen: mag via doe-het-zelf of door werknemer(s) met opleidingsattest eenvoudige handelingen  
De golfplaten kunnen met eenvoudige handelingen verwijderd worden door een doe-het-zelfer of een professional die beschikt over het opleidingsattest 'Asbestverwijdering eenvoudige handelingen'. Bij het verwijderen moet steeds rekening worden gehouden met alle milieu- en veiligheidsvoorschriften. Codex boek VI, titel 3. Zie ook de toelichting achteraan het asbestattest voor meer info.

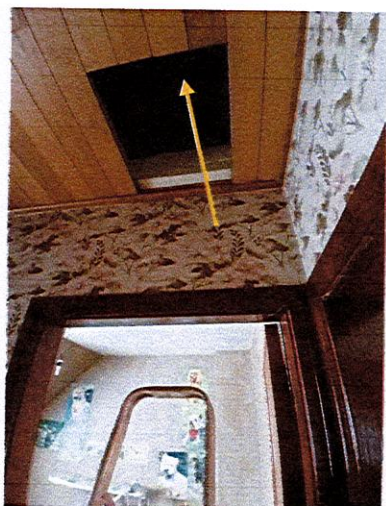
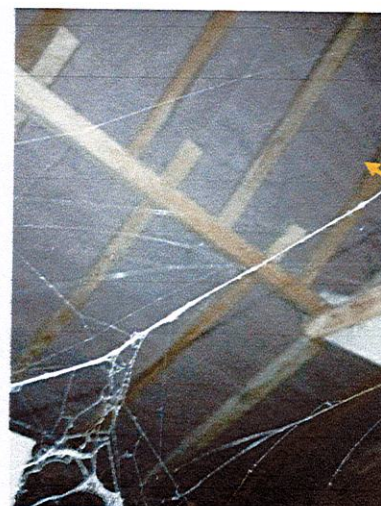
| Fiche 3: onderdak van woning..... | 22 |

| Eindbeoordeling materiaalrisico | Laag materiaalrisico en/of verlaagde kans op vezelvrijgave |

| Asbestsoort (vezeltype) | Crocidoliet aanwezig |
| Toestand van het materiaal | Onbeschadigd, niet verweerd |

| Beschrijving | onderdak van woning |

Het asbestmateriaal valt onder de mijlpaal van 2040.

Zorgvuldig beheren

- Zorg voor een veilig beheer. Vermijd het beschadigen van het asbestmateriaal. Controleer de toestand jaarlijks op wijzigingen.

- Eenvoudige handelingen: mag via doe-het-zelf of door werknemer(s) met opleidingsattest eenvoudige handelingen  
De onderdakplaten kunnen met eenvoudige handelingen verwijderd worden door een professional die beschikt over het opleidingsattest 'Asbestverwijdering eenvoudige handelingen'. Hiervoor dient eerst de dakbedekking verwijderd te worden. Bij het verwijderen moet steeds rekening worden gehouden met alle milieu- en veiligheidsvoorschriften. Codex boek VI, titel 3. Zie ook de toelichting achteraan het asbestattest voor meer info.

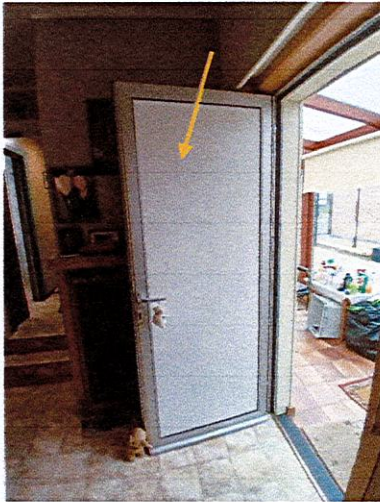
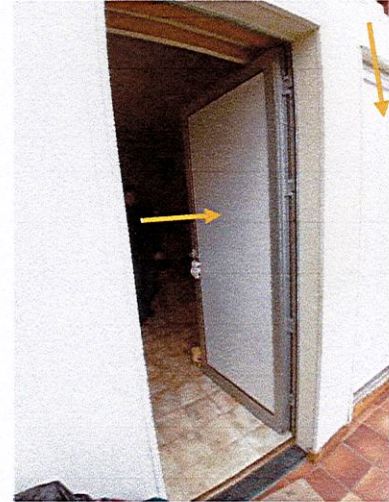
| Fiche 4: glasal invulpanelen..... | 25 |

| Eindbeoordeling materiaalrisico | Zeer laag materiaalrisico en/of zeer lage kans op vezelvrijgave |

| Asbestsoort (vezeltype) | Crocidoliet aanwezig |
| Toestand van het materiaal | Onbeschadigd, niet verweerd |

| Beschrijving | glasal invulpanelen |

Het asbestmateriaal valt onder de mijlpaal van 2040.

Zorgvuldig beheren

- Zorg voor een veilig beheer. Vermijd het beschadigen van het asbestmateriaal. Controleer de toestand jaarlijks op wijzigingen.

- Eenvoudige handelingen: mag via doe-het-zelf of door werknemer(s) met opleidingsattest eenvoudige handelingen  
De plaat kan met eenvoudige handelingen verwijderd worden door een doe-het-zelver. Bij het verwijderen moet steeds rekening worden gehouden met alle milieu- en veiligheidsvoorschriften. Zie ook de toelichting achteraan het asbestattest voor meer info.

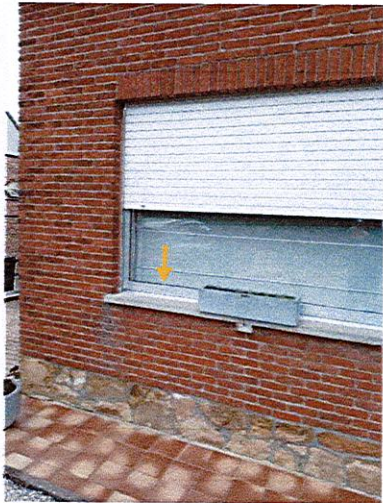
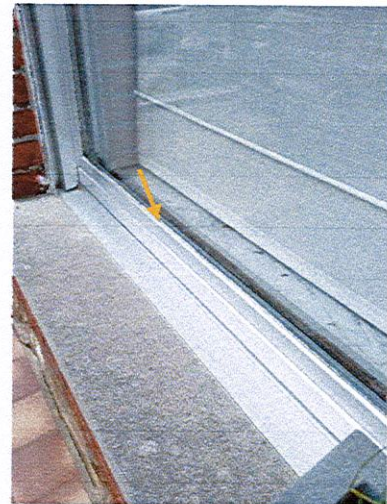
| Fiche 5: kit tussen schrijnwerk en glas..... | 28 |

| Eindbeoordeling materiaalrisico | Laag materiaalrisico en/of verlaagde kans op vezelvrijgave |

| Asbestsoort (vezeltype) | Alleen chrysotiel |
| Toestand van het materiaal | Licht beschadigd, licht verweerd. Intact calciumsilicaatmateriaal of categorie III 'gebondenheid' |

| # | Type | Referentie | Resultaat |
|---|---|---|---|
| 5.1 | Mengmonster | Kit | Chrysotiel |

Het asbestmateriaal valt onder de mijlpaal van 2040.

Zorgvuldig beheren

- Zorg voor een veilig beheer. Vermijd het beschadigen van het asbestmateriaal. Controleer de toestand jaarlijks op wijzigingen.

- Eenvoudige handelingen: mag via doe-het-zelf of door werknemer(s) met opleidingsattest eenvoudige handelingen  
De kit kan door een professional of erkend asbestverwijderaar verwijderd worden met behulp van eenvoudige handelingen indien deze een asbestozuiger met HEPA filter en H- gecertificeerd te zijn. Bij het verwijderen moet steeds rekening worden gehouden met alle milieu- en veiligheidsvoorschriften cfr Codex boek VI, titel 3. Zie ook de toelichting achteraan het asbestattest voor meer info.

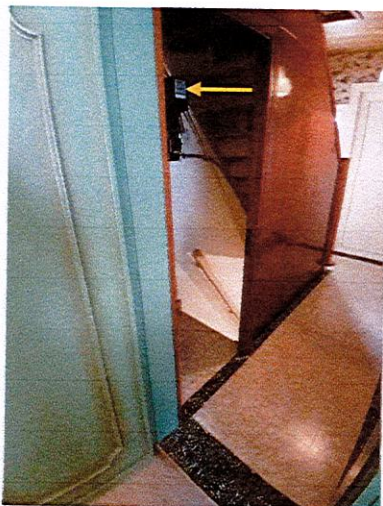
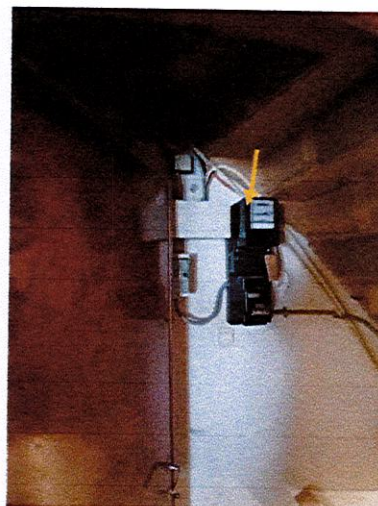
| Fiche 6: bakelieten toepassingen in woning..... | 31 |

| Eindbeoordeling materiaalrisico | Laag materiaalrisico en/of verlaagde kans op vezelvrijgave |

| Asbestsoort (vezeltype) | Crocidoliet aanwezig |
| Toestand van het materiaal | Onbeschadigd, niet verweerd |

| Beschrijving | bakelieten toepassingen in woning |

Het asbestmateriaal valt onder de mijlpaal van 2040.

Zorgvuldig beheren

- Zorg voor een veilig beheer. Vermijd het beschadigen van het asbestmateriaal. Controleer de toestand jaarlijks op wijzigingen.

- Eenvoudige handelingen: mag via doe-het-zelf of door werknemer(s) met opleidingsattest eenvoudige handelingen  
De bakelieten toepassing moet verwijderd worden door een professional die een elektrische opleiding heeft gevolgd. Bij het verwijderen moet steeds rekening worden gehouden met alle milieu- en veiligheidsvoorschriften. Codex boek VI, titel 3. Zie ook de toelichting achteraan het asbestattest voor meer info.

Schakelaars en stopcontacten mogen door een doe-het-zelver verwijderd worden.

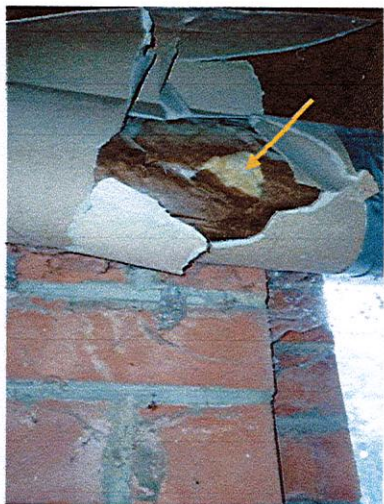
| Fiche 7: leidingisolatie in garage en berging..... | 35 |

De leidingisolatie is uitgevoerd met minerale wol.

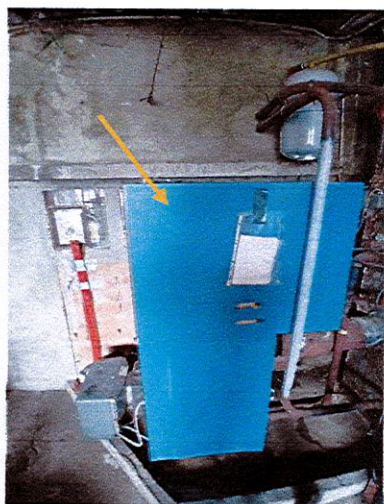
| Fiche 8: asbesthoudend dichtingsmateriaal in cv-ketel..... | 36 |

Er is mogelijk asbesthoudend dichtingsmateriaal aanwezig in de cv-ketel.

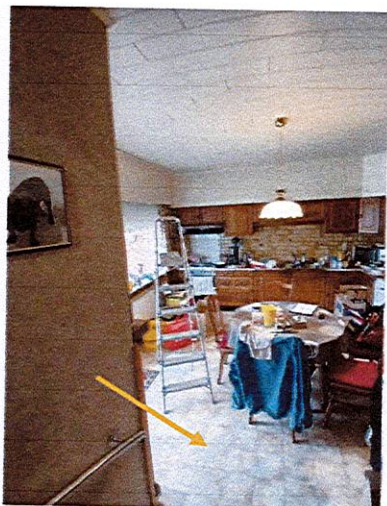
## Fiche 9: vloerzeil in keuken, gang en badkamer

Het vloerzeil is niet-asbestverdacht.

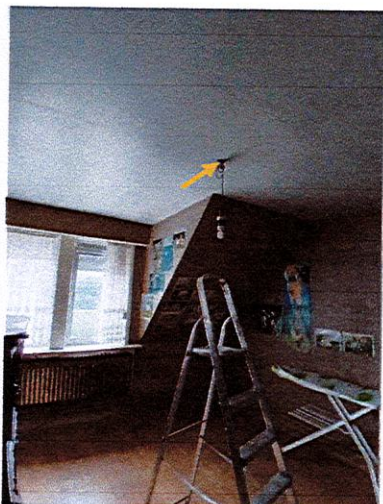
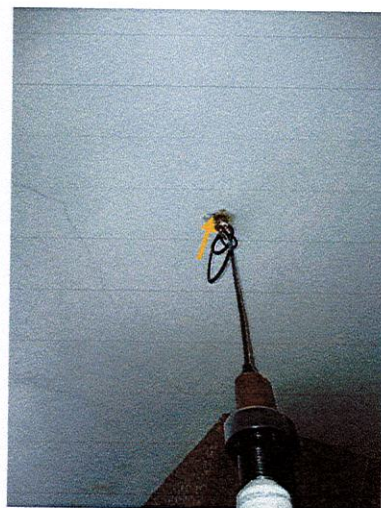
## Fiche 11: pleister plafond

Geen asbest

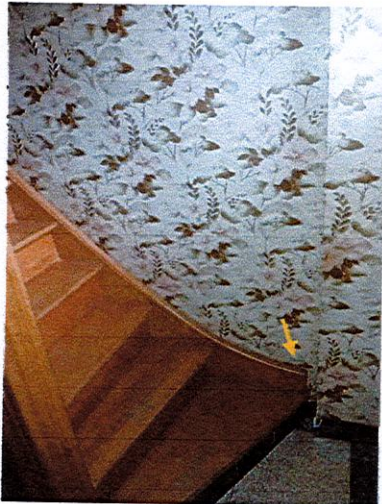
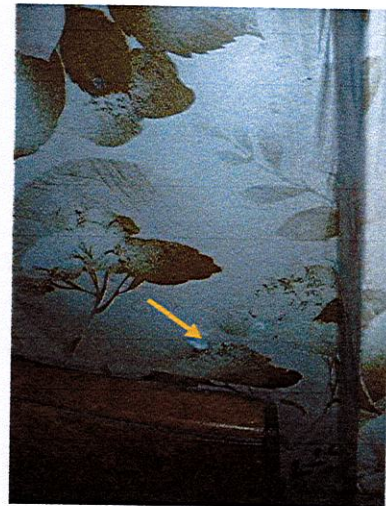
## Fiche 12: pleister wand

Geen asbest
