# Asbestinventarisatetest

Kastanjedreef 26, 2220 Heist-op-den-Berg

Attestnummer : **20250324-000341.000**

Uitgegeven op : **24.03.2025**

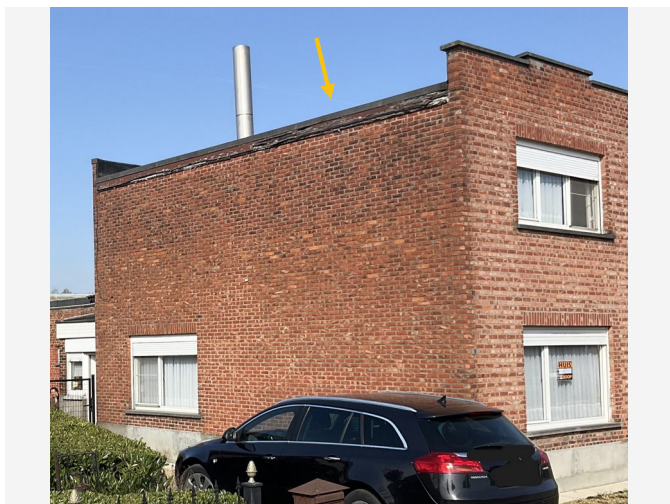
Situeringsfoto

**Reden:** Het te onderzoeken materiaal situeert zich hoger dan 3,50 m te rekenen vanaf een veilige ondergrond

**Uitleg van de asbestdeskundige:** het dak is te hoog (meer dan 3.5 m) om veilig te onderzoeken. Dit valt buiten de onderzoeksmogelijkheden van dit inspectie protocol. De asbestdeskundige inspecteert geen delen die voor hem ontoegankelijk en onveilig zijn. Wanneer hij

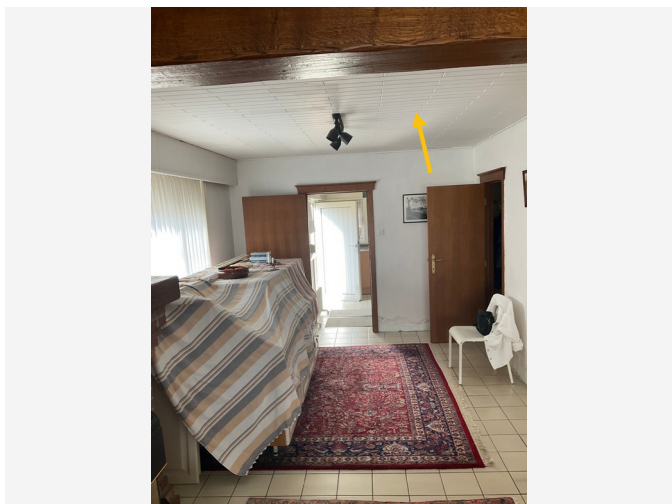
Vrije foto

PVC/HOUT bevat geen asbest.

De deskundige kan geen uitspraak doen over onderliggende materialen .

Daarbij kan een aanvullend destructief onderzoek uitsluitsel bieden .

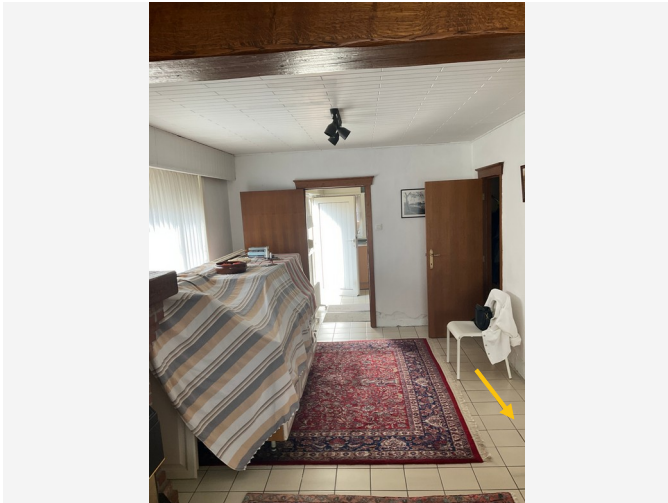
Vrije foto

Vloer/muurtegels zijn in tact, deskundige kan geen uitspraak doen over de lijm (mogelijks asbesthoudend) onderliggend.

Wenst u uitsluitel? Dan is destructief onderzoek nodig.

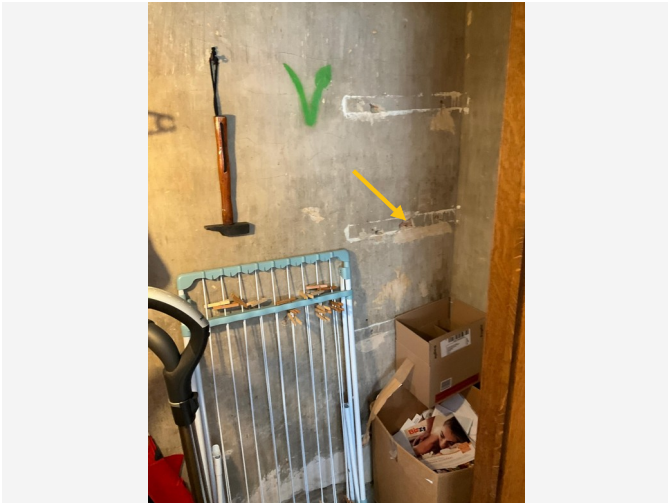
Overzichtsfoto

Geen asbest
