# Asbestinventarisatetest

Bakkerijweg 3, 2580 Putte

Attestnummer : 20250625-000220.000

**Niet-asbestveilig**

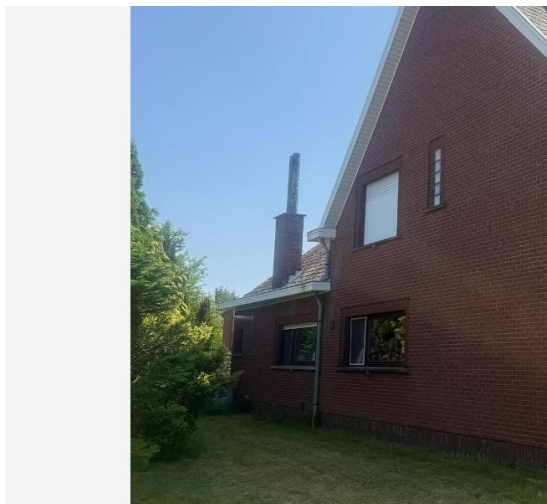
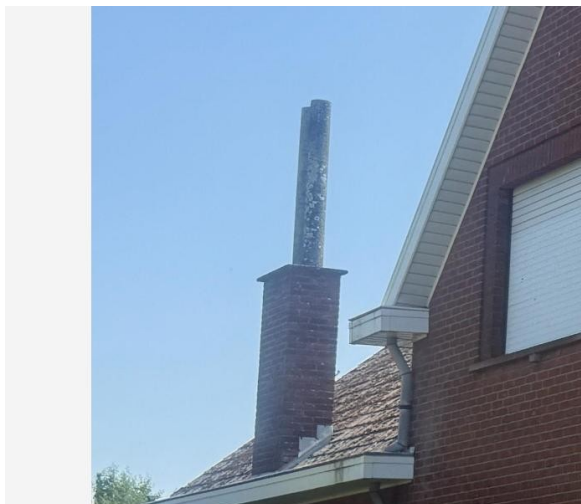
Het asbestmateriaal valt onder de mijlpaal van 2040.

| Eindbeoordeling materiaalrisico | Verhoogd materiaalrisico en/of verhoogde kans op vezelvrijgave |

| Asbestsoort (vezeltype) | Crocidoliet aanwezig |
| Toestand van het materiaal | Matig beschadigd, matig verweerd |

| Opmerking | 2 meter waarneembaar. Totale lengte onbekend. |

- Zorg voor een veilig beheer. Vermijd het beschadigen van het asbestmateriaal. Controleer de toestand jaarlijks op wijzigingen.
- Zorg voor een veilig beheer en verwijder dit asbestmateriaal wanneer het bij werken eenvoudig bereikbaar wordt. Controleer de toestand jaarlijks op wijzigingen.
- Verwijder dit asbestmateriaal zo snel mogelijk. Volg de toestand goed op.
- Voer bijkomende staalname(s) uit.

- Eenvoudige handelingen: enkel door erkend asbestverwijderaar  
Gelet op de locatie en omvang, best laten verwijderen door een erkend asbestverwijderaar.

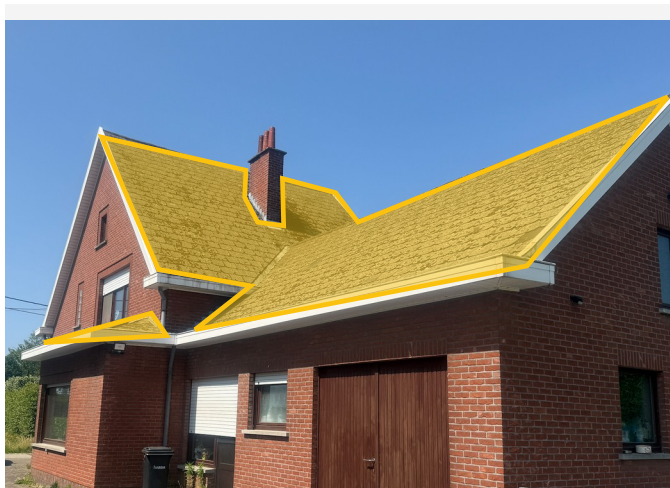
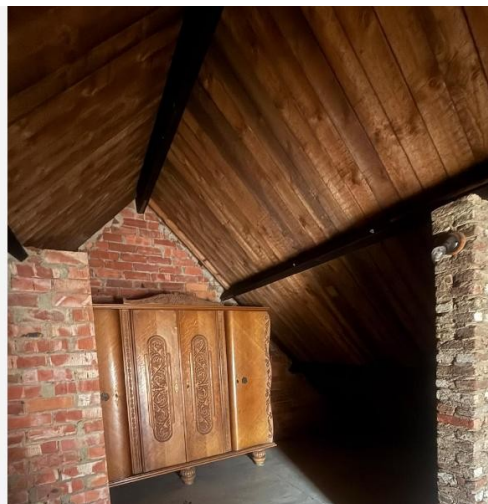
Het asbestmateriaal valt onder de mijlpaal van 2034.

| Eindbeoordeling materiaalrisico | Verhoogd materiaalrisico en/of verhoogde kans op vezelvrijgave |

| Asbestsoort (vezeltype) | Crocidoliet aanwezig |
| Toestand van het materiaal | Matig beschadigd, matig verweerd |

- Zorg voor een veilig beheer. Vermijd het beschadigen van het asbestmateriaal. Controleer de toestand jaarlijks op wijzigingen.
- Zorg voor een veilig beheer en verwijder dit asbestmateriaal wanneer het bij werken eenvoudig bereikbaar wordt. Controleer de toestand jaarlijks op wijzigingen.
- Verwijder dit asbestmateriaal zo snel mogelijk. Volg de toestand goed op.
- Voer bijkomende staalname(s) uit.

- Eenvoudige handelingen: mag via doe-het-zelf of door werknemer(s) met opleidingsattest eenvoudige handelingen  
U mag deze toepassing zelf verwijderen.

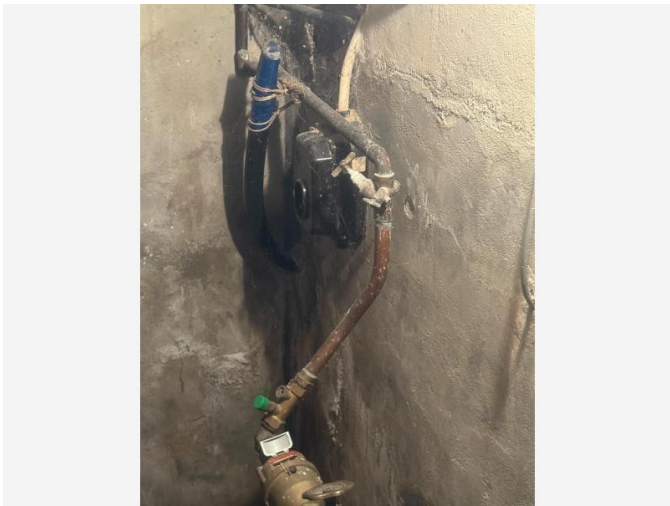
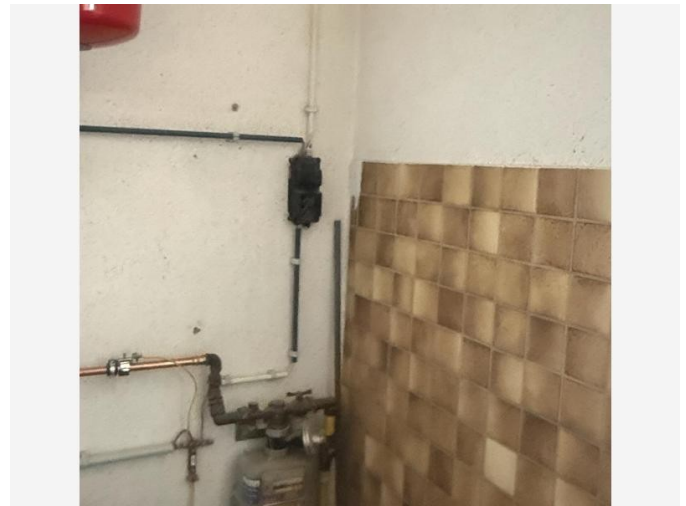
Het asbestmateriaal valt onder de mijlpaal van 2040.

| Eindbeoordeling materiaalarisico | Zeer laag materiaalarisico en/of zeer lage kans op vezelvrijgave |

| Asbestsoort (vezeltype) | Crocidoliet aanwezig |
| Toestand van het materiaal | Onbeschadigd, niet verweerd |

- Zorg voor een veilig beheer. Vermijd het beschadigen van het asbestmateriaal. Controleer de toestand jaarlijks op wijzigingen.
- Zorg voor een veilig beheer en verwijder dit asbestmateriaal wanneer het bij werken eenvoudig bereikbaar wordt. Controleer de toestand jaarlijks op wijzigingen.
- Voer bijkomende staalname(s) uit.

- Eenvoudige handelingen: mag via doe-het-zelf of door werknemer(s) met opleidingsattest eenvoudige handelingen  
U mag deze toepassing zelf verwijderen, of via een elektriker.  
Zorg er dan voor dat:
  - u zich vooraf goed informeert op [www.asbestinfo.be](http://www.asbestinfo.be) > Asbest verwijderen;
  - u zich beschermt met een FFP3-mondmasker, wegwerpoverall en handschoenen en afspoelbaar schoeisel;

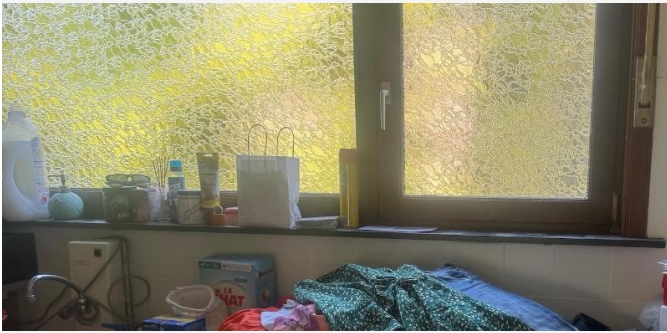
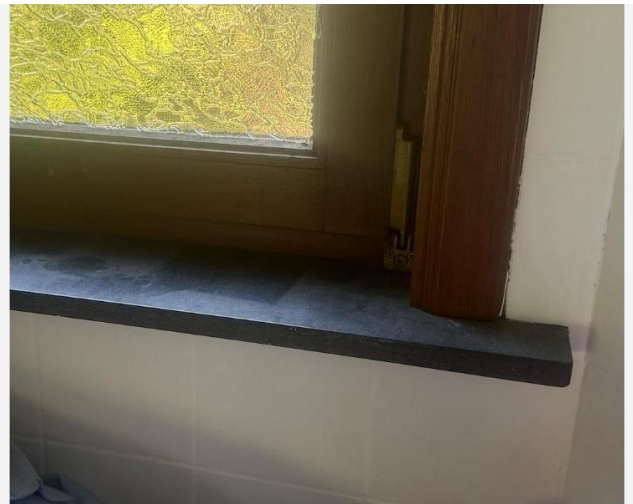
Het asbestmateriaal valt onder de mijlpaal van 2040.

| Eindbeoordeling materiaalrisico | Zeer laag materiaalrisico en/of zeer lage kans op vezelvrijgave |

| Asbestsoort (vezeltype) | Alleen chrysotiel |
| Toestand van het materiaal | Licht beschadigd, licht verweerd. Intact calciumsilicaatmateriaal of categorie III 'gebondenheid' |

- Zorg voor een veilig beheer. Vermijd het beschadigen van het asbestmateriaal. Controleer de toestand jaarlijks op wijzigingen.
- Zorg voor een veilig beheer en verwijder dit asbestmateriaal wanneer het bij werken eenvoudig bereikbaar wordt. Controleer de toestand jaarlijks op wijzigingen.
- Voer bijkomende staalname(s) uit.

- Eenvoudige handelingen: mag via doe-het-zelf of door werknemer(s) met opleidingsattest eenvoudige handelingen  
U mag deze toepassing zelf verwijderen.  
Zorg er dan voor dat:
  - u zich vooraf goed informeert op [www.asbestinfo.be](http://www.asbestinfo.be) > Asbest verwijderen;
  - u zich beschermt met een FFP3-mondmasker, wegwerpoverall en handschoenen en afspoelbaar schoeisel;

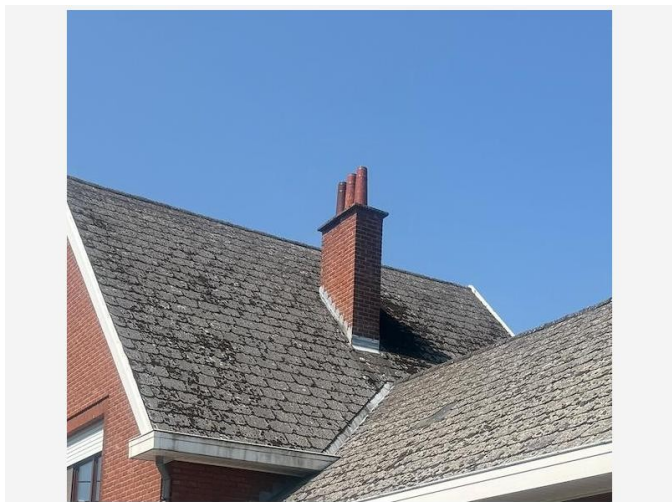
**Reden:** Het te onderzoeken materiaal situeert zich hoger dan 3,50 m te rekenen vanaf een veilige ondergrond

**Uitleg van de asbestdeskundige:** hoogte hoger dan 3,50m.

Visueel niet-asbestverdacht.

Er zouden asbestverdachte toepassingen aanwezig kunnen zijn in de schouw zelf.

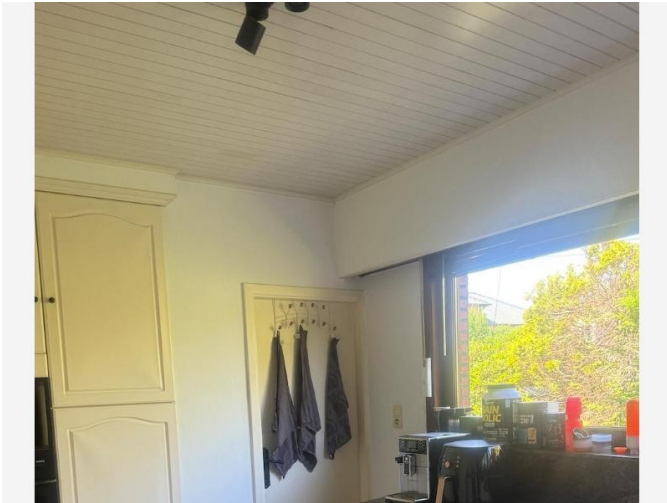
Achter het vals plafond zouden asbestverdachte toepassingen aanwezig kunnen zijn.

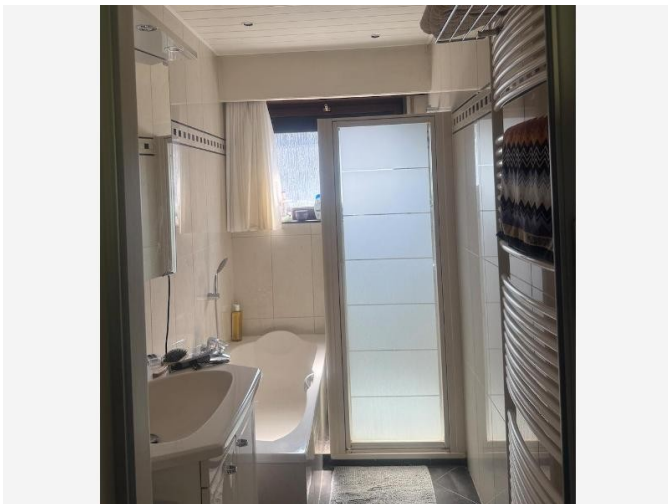
Achter de tegels zou asbestverdacht tegellijm aanwezig kunnen zijn.

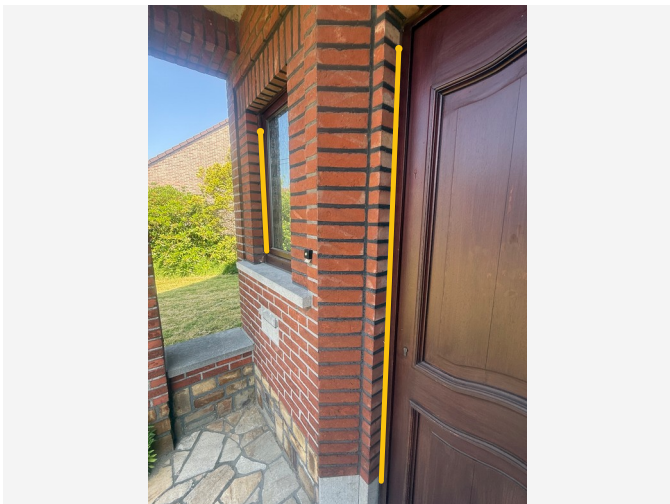
niet-asbestverdacht.

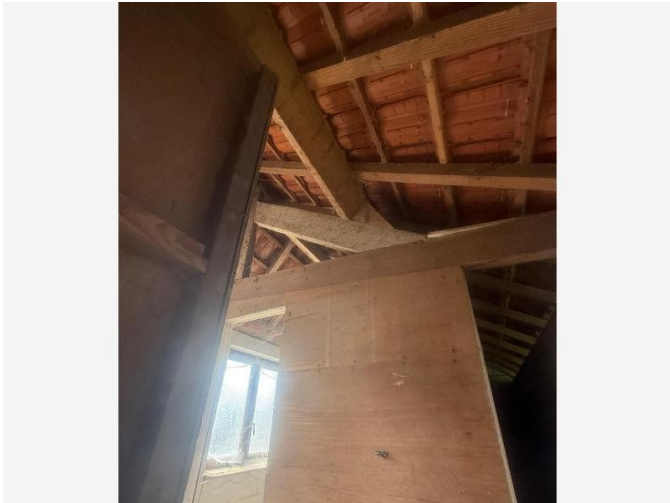
geen asbestverdachte toepassingen waargenomen.

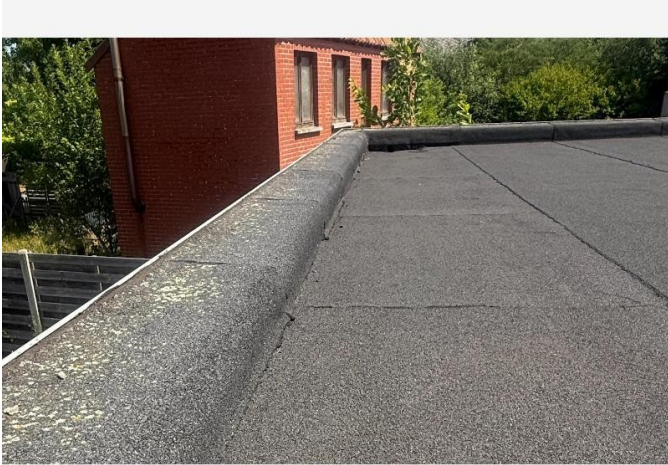
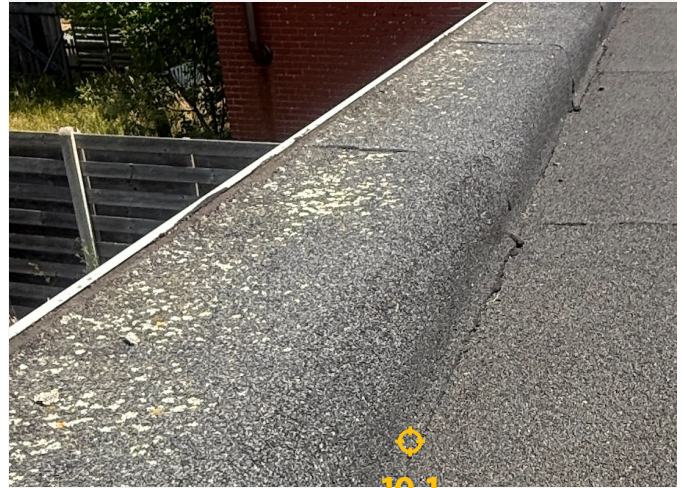
## Fiche 10: roofing garage

Geen asbest

| # | Type | Referentie | Resultaat |
|---|---|---|---|
| 10.1 | Puntmonster | M03 | Geen asbest |

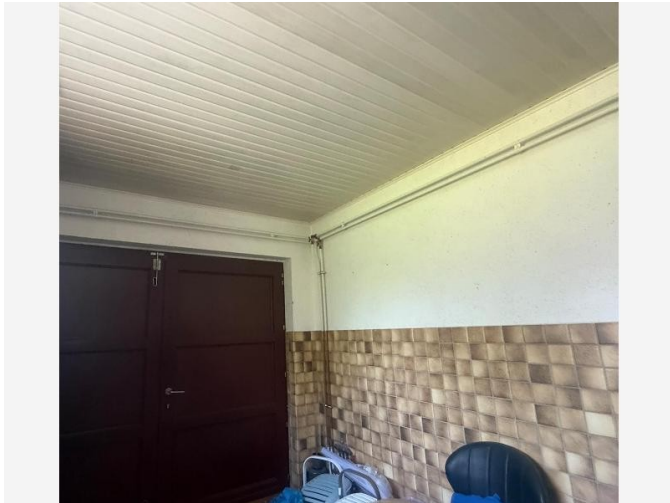
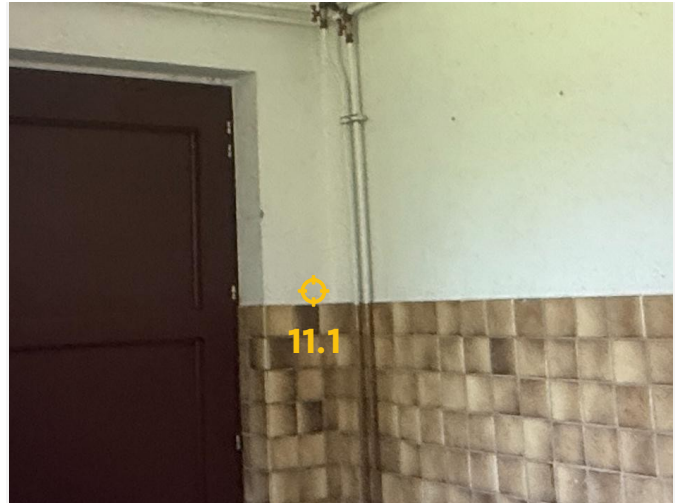
## Fiche 11: pleister muren

Geen asbest

| # | Type | Referentie | Resultaat |
|---|---|---|---|
| 11.1 | Mengmonster | M01 | Geen asbest |

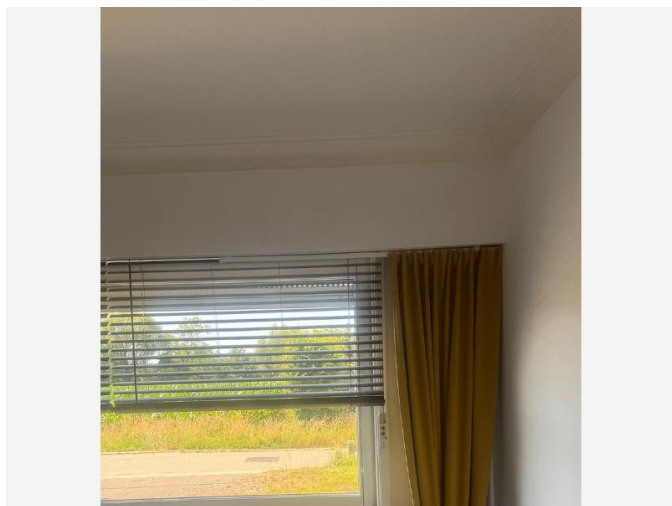
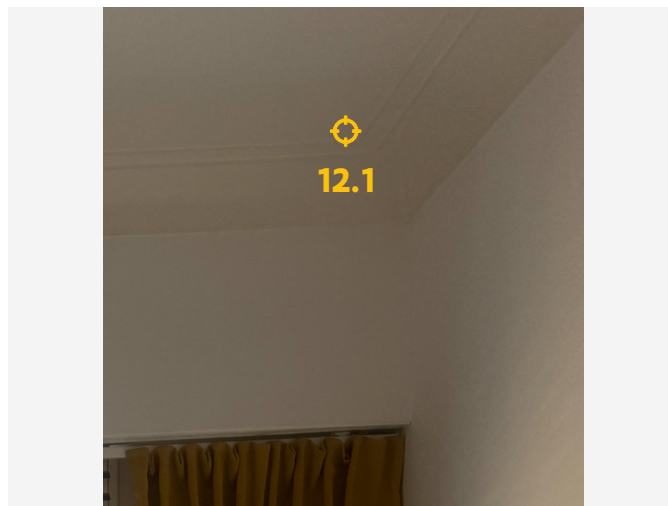
## Fiche 12: pleister plafond

Geen asbest
