# Asbestinventarisatetest

Westmeerbeeksteenweg 38, 2221 Heist-op-den-Berg

Attestnummer : 20250707-000201.000

Uitgegeven op : 07.07.2025

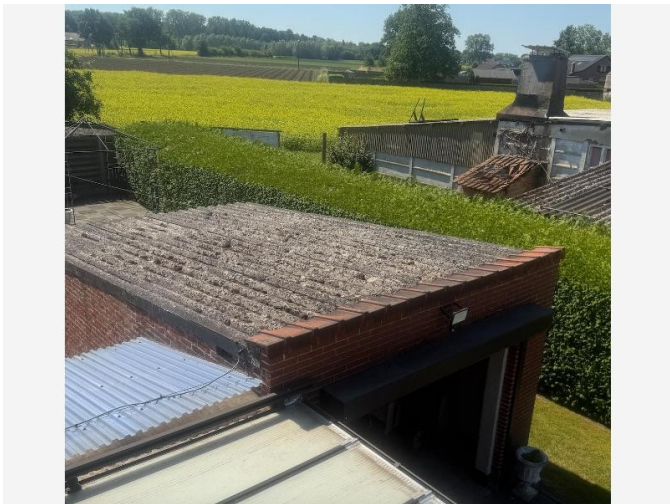
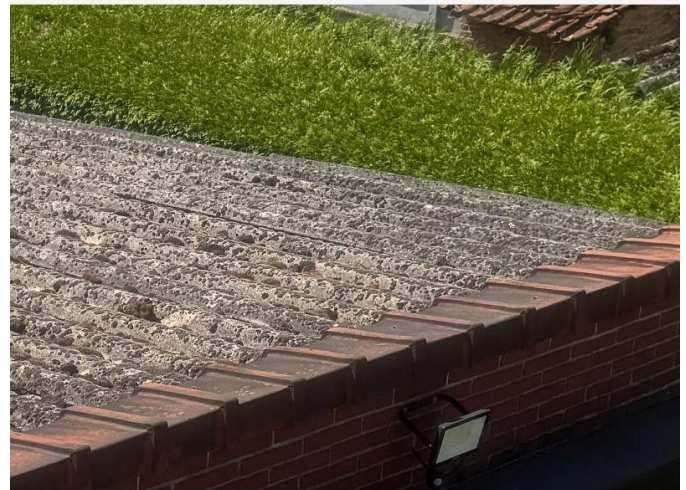
Het asbestmateriaal valt onder de mijlpaal van 2034.

| Eindbeoordeling materiaalrisico | Verhoogd materiaalrisico en/of verhoogde kans op vezelvrijgave |

| Asbestsoort (vezeltype) | Crocidoliet aanwezig |
| Toestand van het materiaal | Matig beschadigd, matig verweerd |

| Beschrijving | golfplaten garage |
| Asbestmateriaal | Dak- en gevelbekleding - Golfplaat |

Verwijderen

- Zorg voor een veilig beheer. Vermijd het beschadigen van het asbestmateriaal. Controleer de toestand jaarlijks op wijzigingen.
- Zorg voor een veilig beheer en verwijder dit asbestmateriaal wanneer het bij werken eenvoudig bereikbaar wordt. Controleer de toestand jaarlijks op wijzigingen.
- Verwijder dit asbestmateriaal zo snel mogelijk. Volg de toestand goed op.
- Voer bijkomende staalname(s) uit.

- Eenvoudige handelingen: mag via doe-het-zelf of door werknemer(s) met opleidingsattest eenvoudige handelingen  
U mag deze toepassing zelf verwijderen.

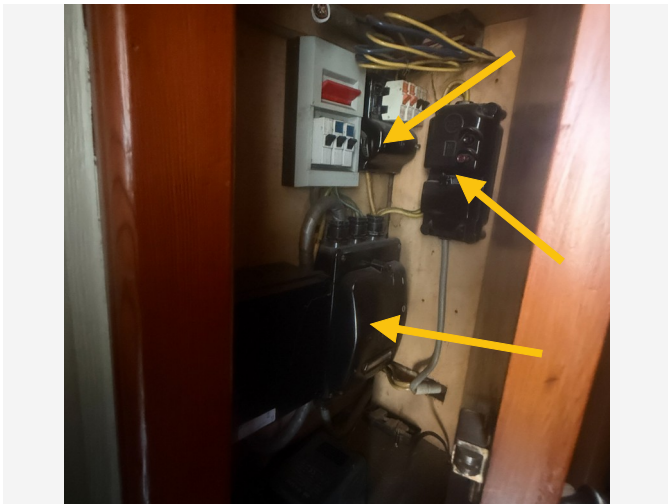
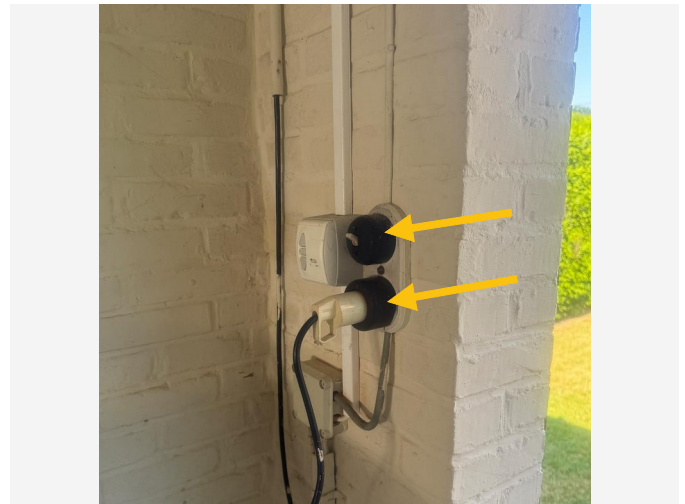
Het asbestmateriaal valt onder de mijlpaal van 2040.

| Eindbeoordeling materiaalrisico | Zeer laag materiaalrisico en/of zeer lage kans op vezelvrijgave |

| Asbestsoort (vezeltype) | Crocidoliet aanwezig |
| Toestand van het materiaal | Onbeschadigd, niet verweerd |

| Beschrijving | elektrische schakelaars |
| Asbestmateriaal | Plaat, paneel, tablet - Type Bakeliet |

Zorgvuldig beheren

- Zorg voor een veilig beheer. Vermijd het beschadigen van het asbestmateriaal. Controleer de toestand jaarlijks op wijzigingen.
- Zorg voor een veilig beheer en verwijder dit asbestmateriaal wanneer het bij werken eenvoudig bereikbaar wordt. Controleer de toestand jaarlijks op wijzigingen.
- Voer bijkomende staalname(s) uit.

- Eenvoudige handelingen: mag via doe-het-zelf of door werknemer(s) met opleidingsattest eenvoudige handelingen  
Voor bakeliet toepassingen voorziet de wet geen verplichting om deze asbestverdachte toepassing te laten verwijderen door een firma met een opleidingsattest eenvoudige handeling. U mag, in principe, ongeacht beschadigingen of vrije asbestvezels, deze asbesttoepassing zelf verwijderen met inachtneming van de nodige veiligheidsmaatregelen om uzelf en uw omgeving te beschermen. Een beschadigde asbesttoepassing in slechte staat kan makkelijk verder breken of vergruizen. Er komen dan schadelijke asbestvezels vrij die ingeademd kunnen worden.

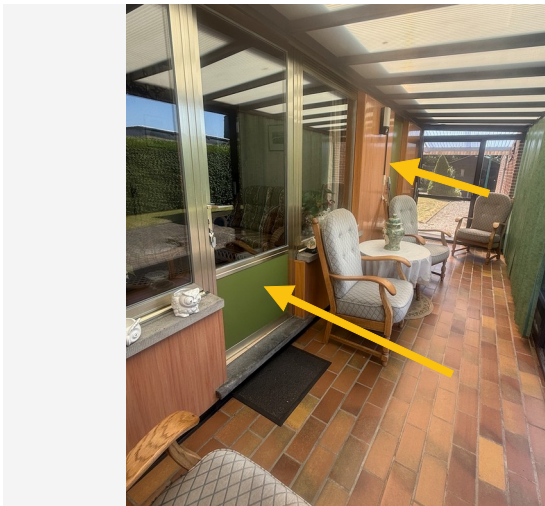
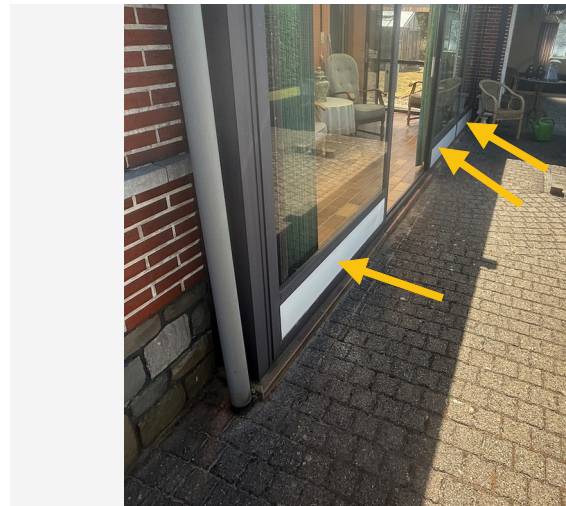
Het asbestmateriaal valt onder de mijlpaal van 2040.

| Eindbeoordeling materiaalrisico | Zeer laag materiaalrisico en/of zeer lage kans op vezelvrijgave |

| Asbestsoort (vezeltype) | Crocidoliet aanwezig |
| Toestand van het materiaal | Onbeschadigd, niet verweerd |

| Beschrijving | deuren/ramen |
| Asbestmateriaal | Plaat, paneel, tablet - Geëmailleerd, type Glasal |

Zorgvuldig beheren

- Zorg voor een veilig beheer. Vermijd het beschadigen van het asbestmateriaal. Controleer de toestand jaarlijks op wijzigingen.
- Zorg voor een veilig beheer en verwijder dit asbestmateriaal wanneer het bij werken eenvoudig bereikbaar wordt. Controleer de toestand jaarlijks op wijzigingen.
- Voer bijkomende staalname(s) uit.

- Eenvoudige handelingen: mag via doe-het-zelf of door werknemer(s) met opleidingsattest eenvoudige handelingen  
U mag deze toepassing zelf verwijderen.  
Zorg er dan voor dat:
  - u zich vooraf goed informeert op [www.asbestinfo.be](http://www.asbestinfo.be) > Asbest verwijderen;
  - u zich beschermt met een FFP3-mondmasker, wegwerpoverall en handschoenen en afspoelbaar schoeisel;

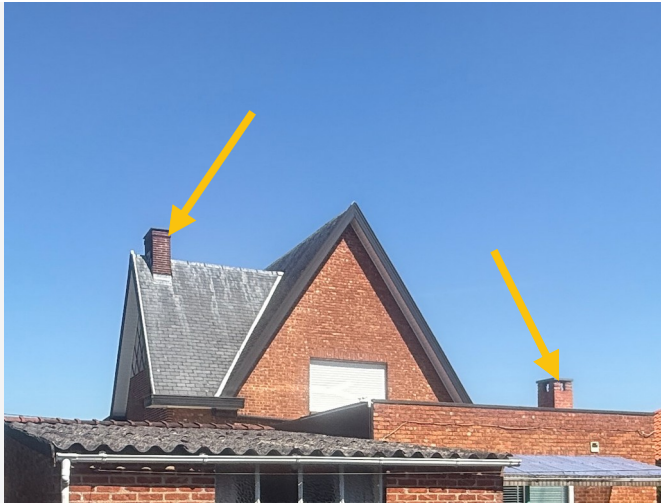
**Reden:** Het te onderzoeken materiaal situeert zich hoger dan 3,50 m te rekenen vanaf een veilige ondergrond

**Uitleg van de asbestdeskundige:** hoogte hoger dan 3,50m.

visueel niet-asbestverdacht.

er zouden asbestverdachte toepassingen aanwezig kunnen zijn in de schouw zelf.

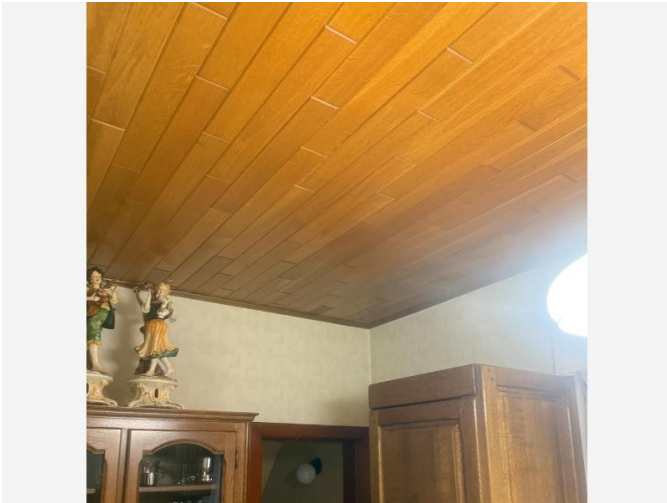
Achter het plafond zouden asbestverdachte toepassingen aanwezig kunnen zijn.

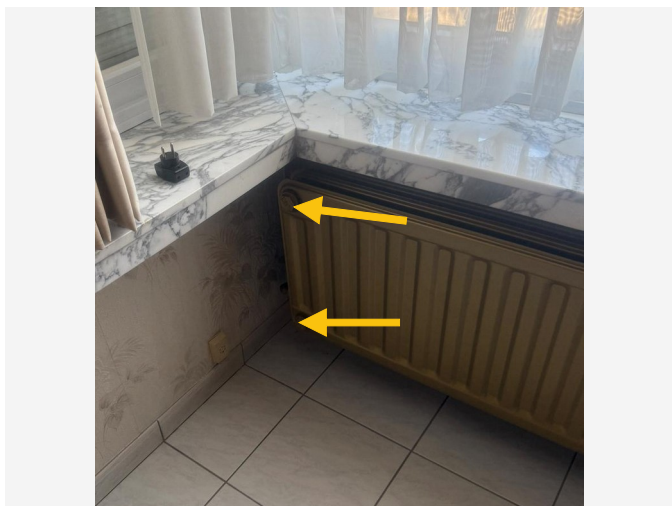
Achter de draaiknoppen zou asbestverdachte pakking/dichting aanwezig kunnen zijn.

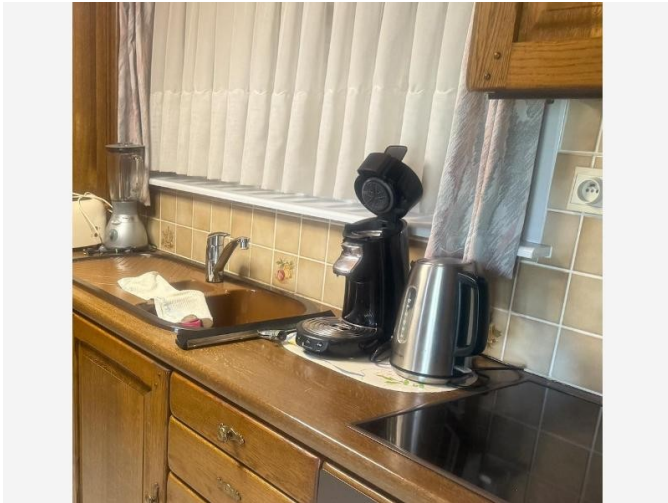
Achter de tegels zou asbestverdacht tegellijm aanwezig kunnen zijn.

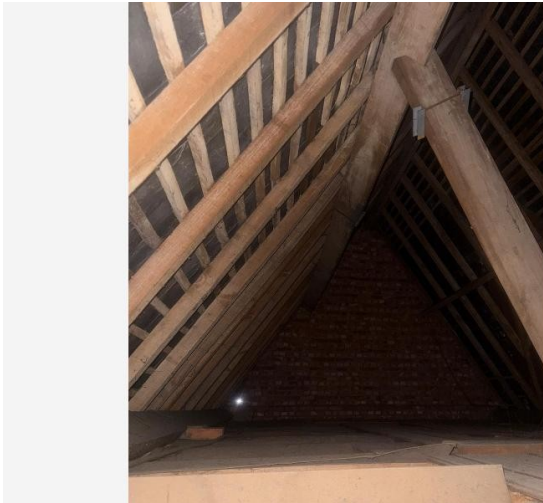
geen isolatie. De natuurleien zijn vanuit de zolder zichtbaar.

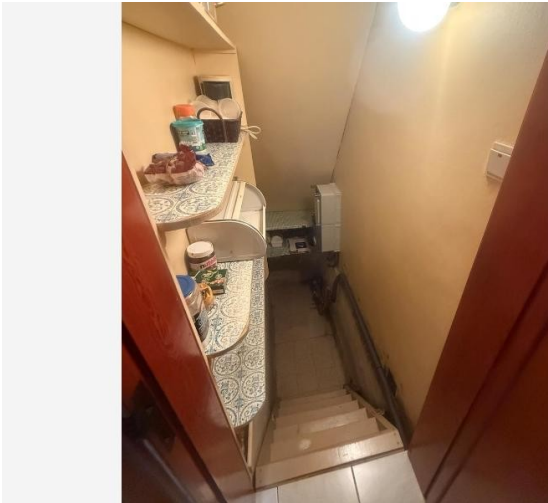
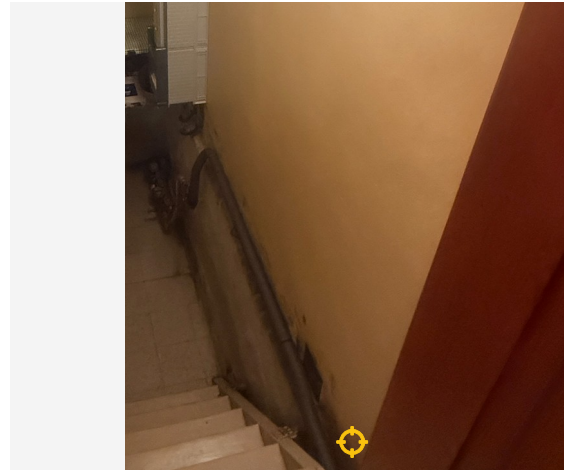
## Fiche 13: pleister muren

Geen asbest

| # | Type | Referentie | Resultaat |
|---|---|---|---|
| 13.1 | Mengmonster | M01 | Geen asbest |

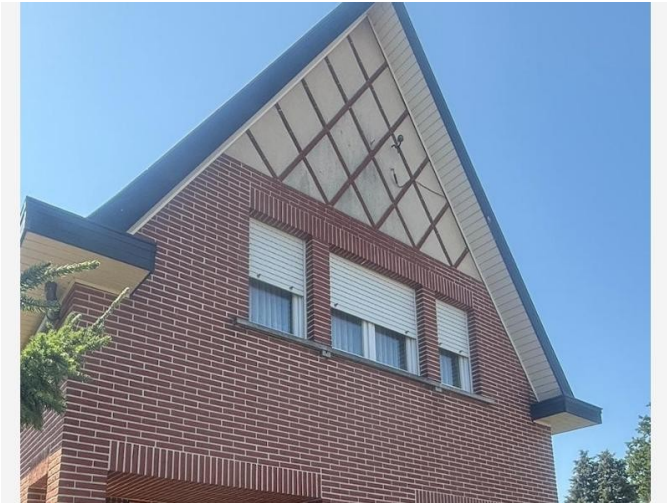
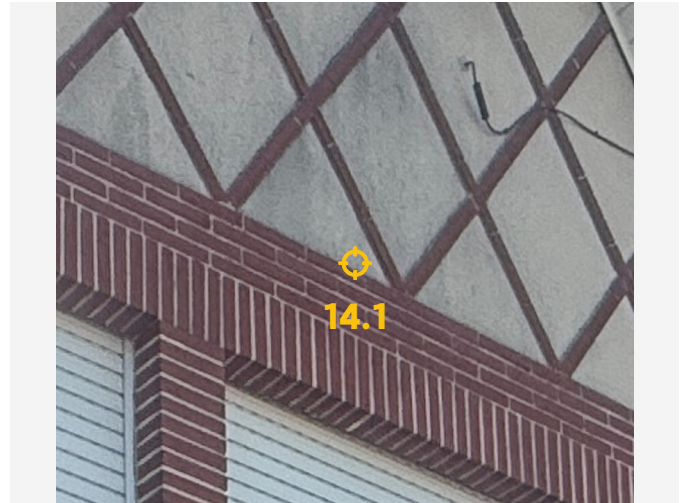
## Fiche 14: crepi

Geen asbest

| # | Type | Referentie | Resultaat |
|---|---|---|---|
| 14.1 | Mengmonster | M03 | Geen asbest |

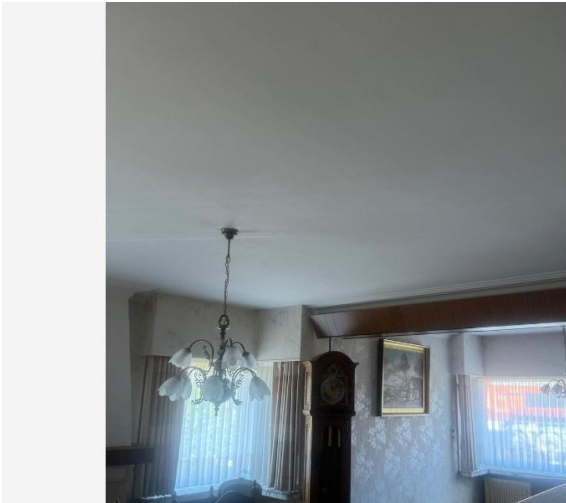
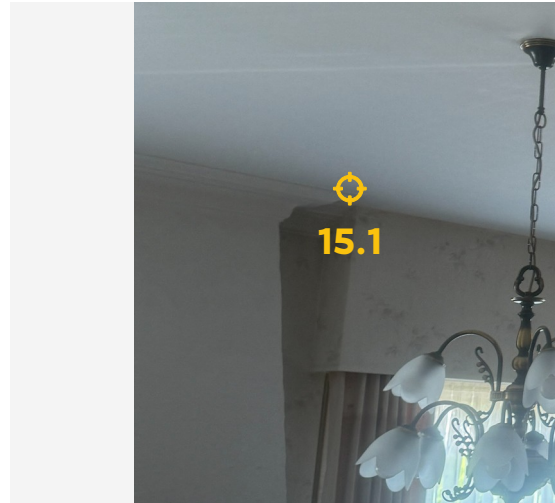
## Fiche 15: pleister plafond

Geen asbest
