# Asbestinventarisatetest

Ravenbergstraat 13A/0201, 2800 Mechelen

Attestnummer : 20250711-000223.000

Uitgegeven op : 11.07.2025

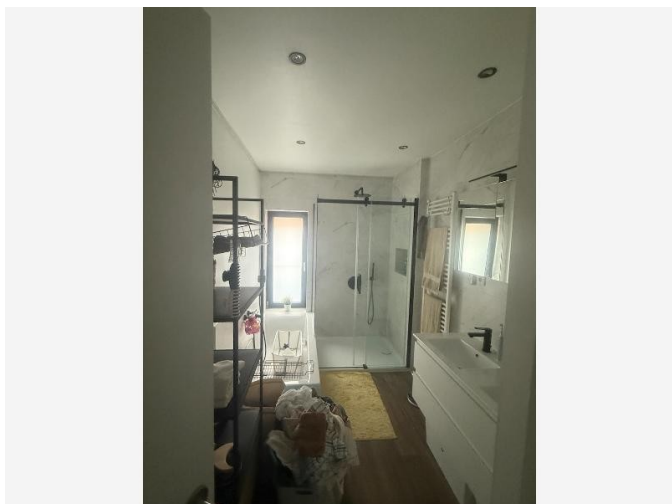
Achter de tegels zou asbestverdacht tegellijm aanwezig kunnen zijn.

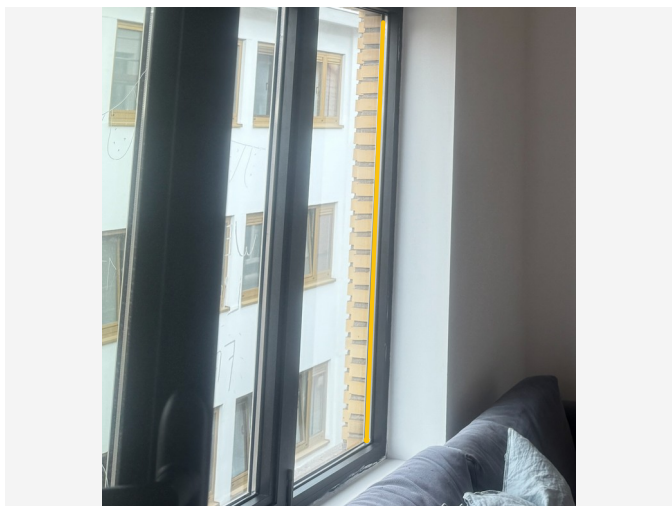
niet-asbestverdacht.

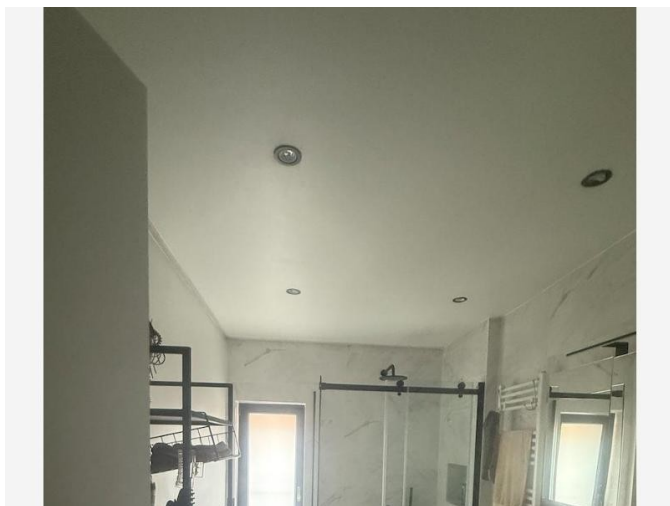
Achter het vals plafond zouden asbestverdachte toepassingen aanwezig kunnen zijn.

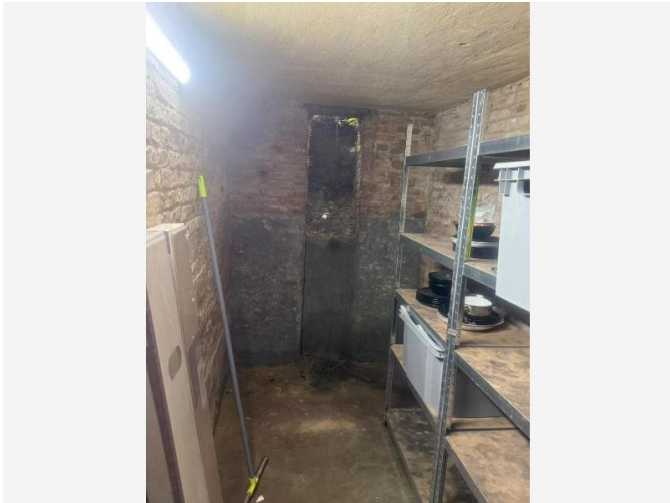
geen asbestverdachte toepassingen waargenomen.

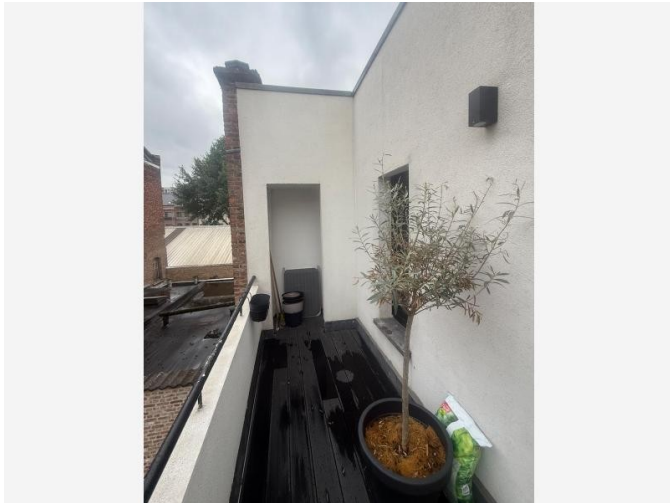
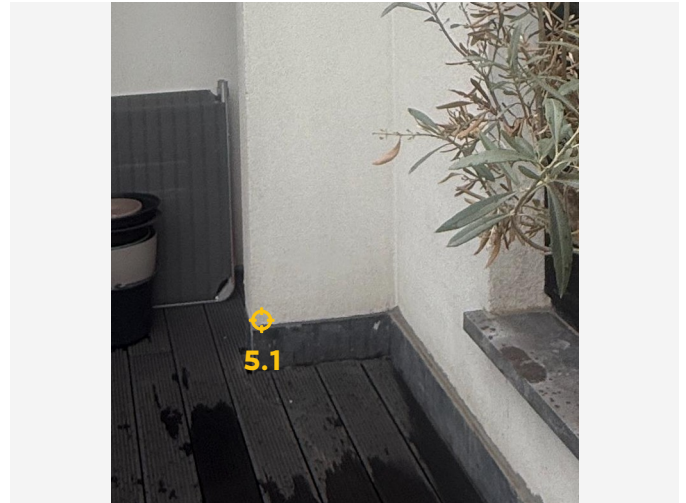
## Fiche 5: crepi terras

Geen asbest

| # | Type | Referentie | Resultaat |
|---|---|---|---|
| 5.1 | Mengmonster | M02 | Geen asbest |

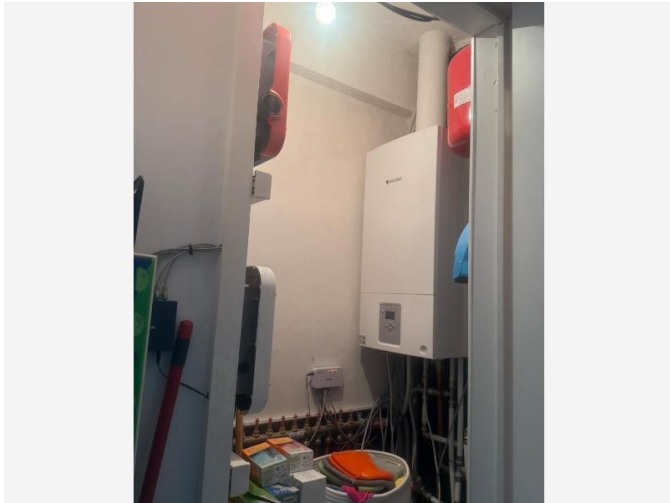
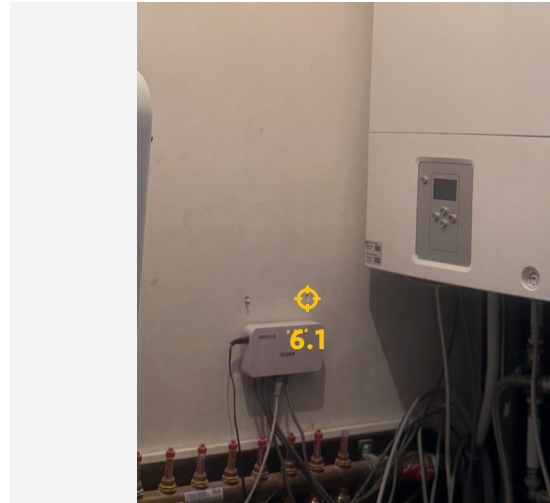
Geen asbest

| # | Type | Referentie | Resultaat |
|---|---|---|---|
| 6.1 | Mengmonster | M01 | Geen asbest |
