# Asbestinventarisatetest

Dijleweg 38, 2820 Bonheiden

Attestnummer : 20250716-000378.000

Uitgegeven op : 16.07.2025

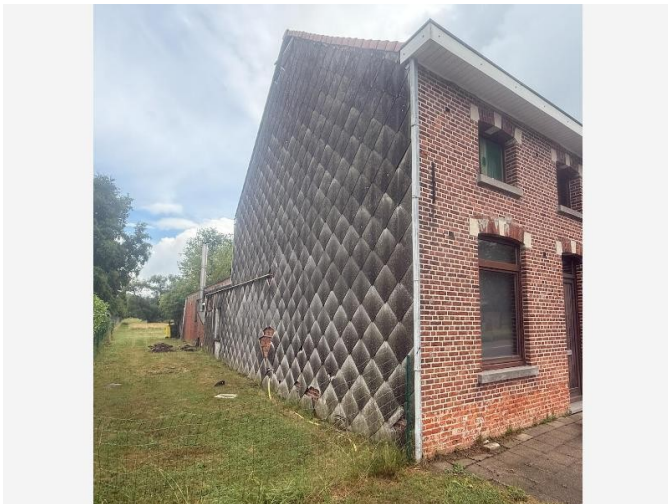
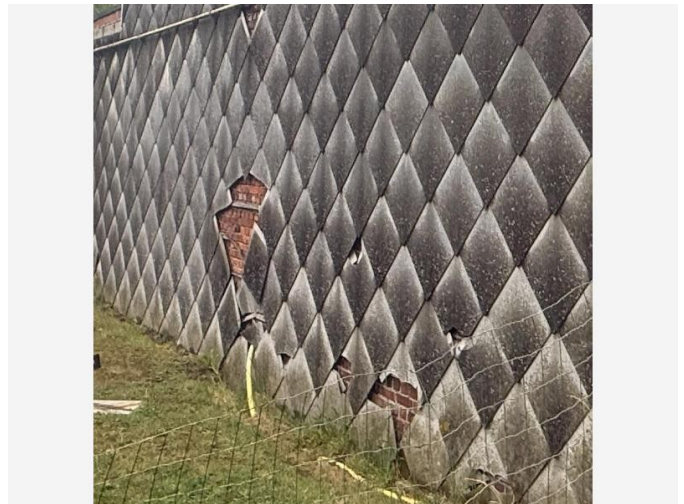
| Fiche 1: leien zijgevel hoofdgebouw..... | 19 |

| Eindbeoordeling materiaalrisico | Verhoogd materiaalrisico en/of verhoogde kans op vezelvrijgave |

| Gebondenheid | Categorie 1: hechtgebonden in oorsprong |
| Asbestsoort (vezeltype) | Crocidoliet aanwezig |
| Asbestconcentratie | Laag (< 50%) |
| Afschermingsgraad van het gehele materiaal | Geheel of deels vrij aan de buitenlucht |
| Toestand van het materiaal | Matig beschadigd, matig verweerd |

| Beschrijving | leien zijgevel hoofdgebouw |
| Asbestmateriaal | Dak- en gevelbekleding - Lei, shingle |

Het asbestmateriaal valt onder de mijlpaal van 2034.

Verwijderen

- Zorg voor een veilig beheer. Vermijd het beschadigen van het asbestmateriaal. Controleer de toestand jaarlijks op wijzigingen.
- Zorg voor een veilig beheer en verwijder dit asbestmateriaal wanneer het bij werken eenvoudig bereikbaar wordt. Controleer de toestand jaarlijks op wijzigingen.
- Verwijder dit asbestmateriaal zo snel mogelijk. Volg de toestand goed op.
- Voer bijkomende staalname(s) uit.

- Eenvoudige handelingen: mag via doe-het-zelf of door werknemer(s) met opleidingsattest eenvoudige handelingen  
U mag deze toepassing zelf verwijderen.

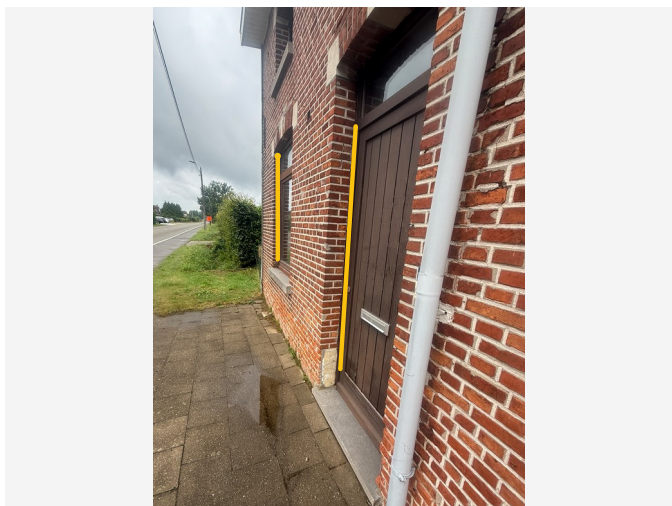
| Fiche 2: mastiek..... | 23 |

niet-asbestverdacht.

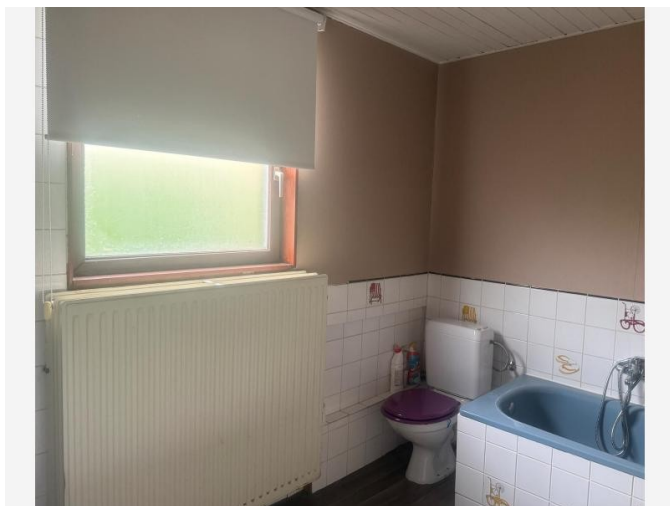
| Fiche 3: tegellijm..... | 24 |

Achter de tegels zou asbestverdacht tegellijm aanwezig kunnen zijn.

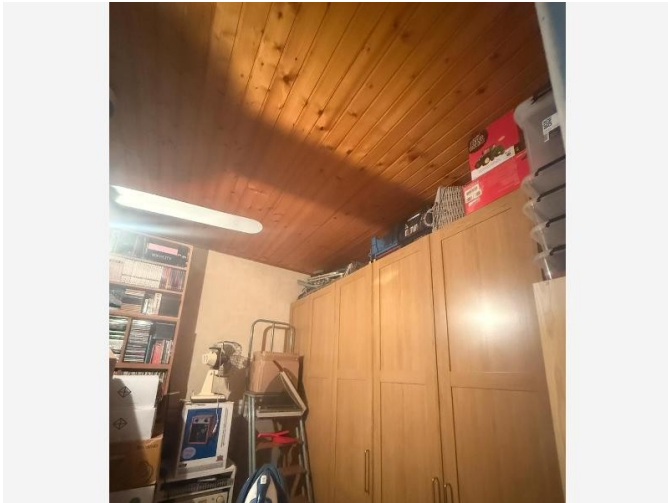
| Fiche 4: vals plafond..... | 25 |

Achter het vals plafond zouden asbestverdachte toepassingen aanwezig kunnen zijn.

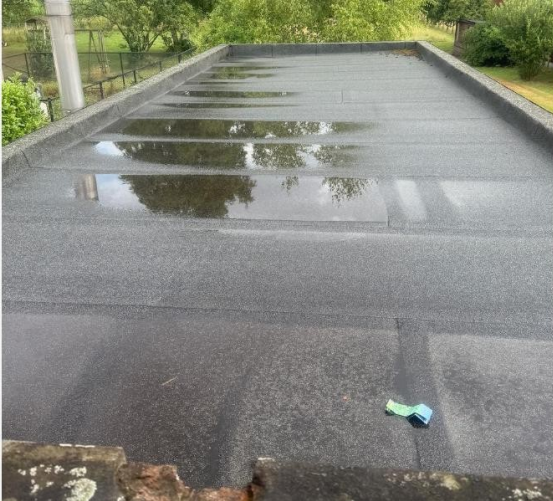
| Fiche 5: plat dak (2012)..... | 26 |

geplaatst in 2012.

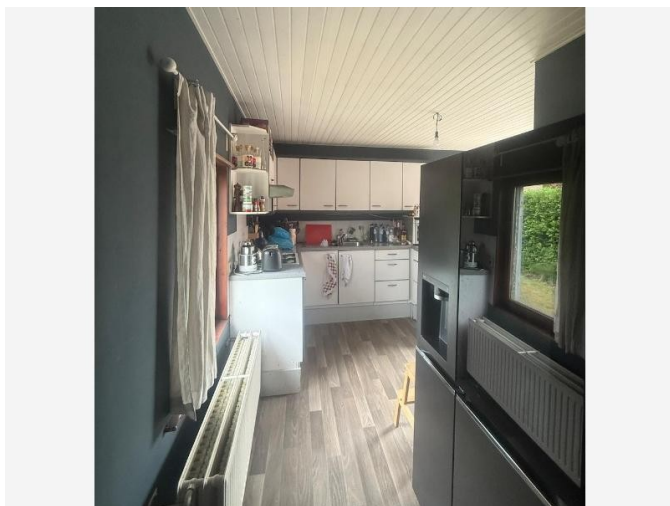
| Fiche 6: valse muren..... | 27 |

Achter de valse muren zouden asbestverdachte toepassingen aanwezig kunnen zijn.

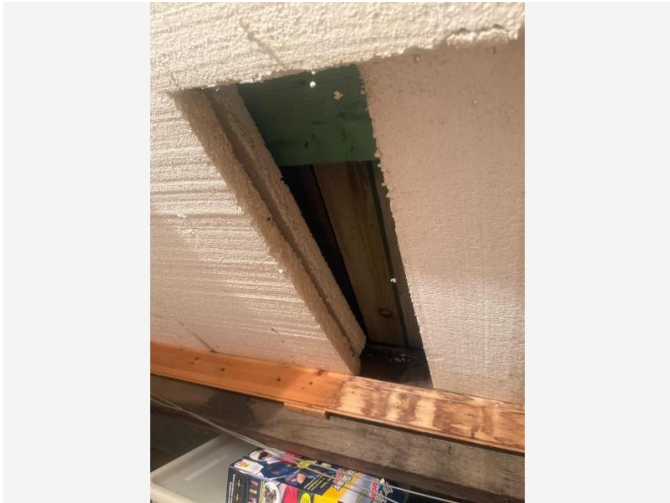
| Fiche 7: onderdak schuin dak met dakpannen..... | 28 |

Er werden geen asbestverdachte toepassingen waargenomen.

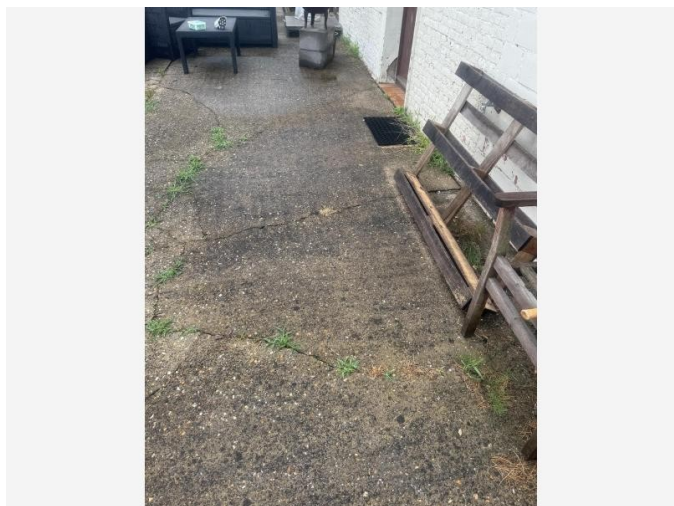
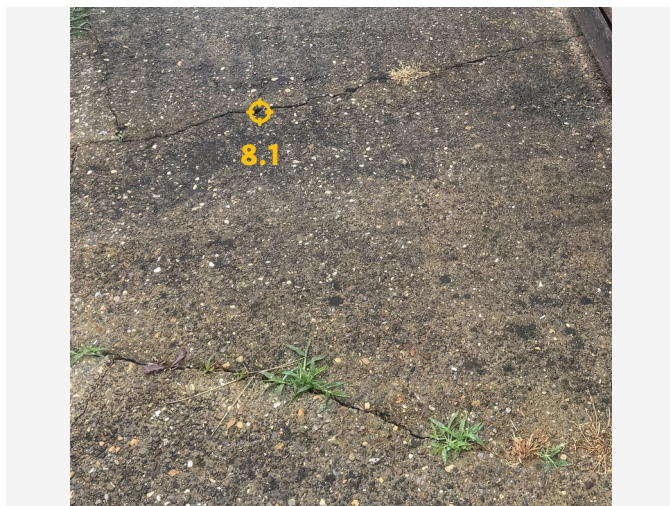
## Fiche 8: asfalt

Geen asbest

| # | Type | Referentie | Resultaat |
|---|---|---|---|
| 8.1 | Mengmonster | M02 | Geen asbest |

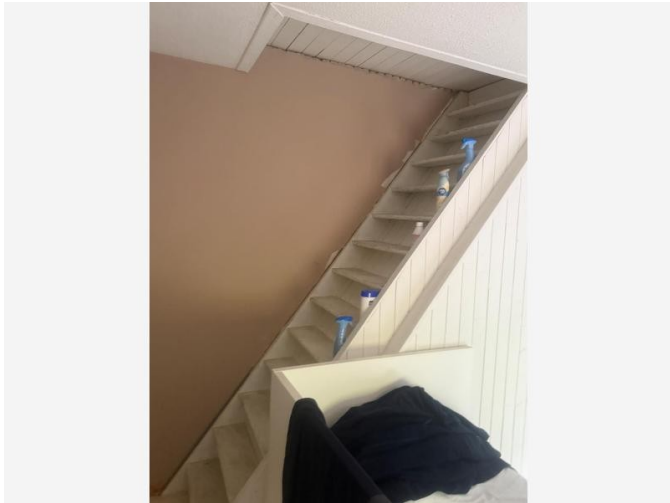
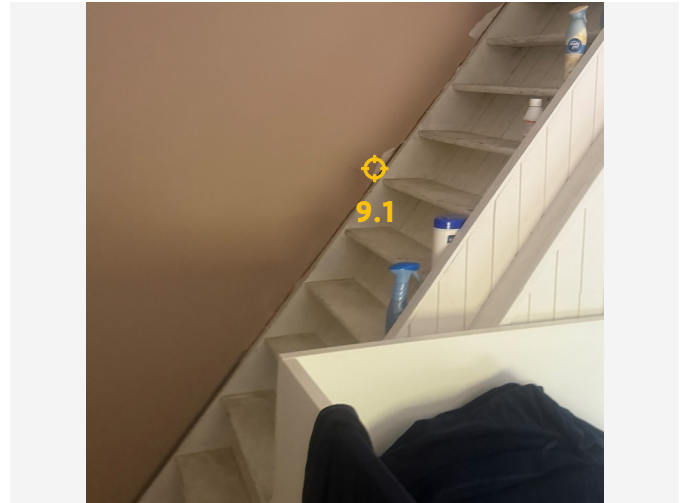
## Fiche 9: pleister muren

Geen asbest

| # | Type | Referentie | Resultaat |
|---|---|---|---|
| 9.1 | Mengmonster | M01 | Geen asbest |
