# Asbestinventarisatetest

Eksterstraat 22, 2580 Putte

Attestnummer : **20250706-000212.000**

**Asbestveilig** (maar mogelijk niet asbestvrij)

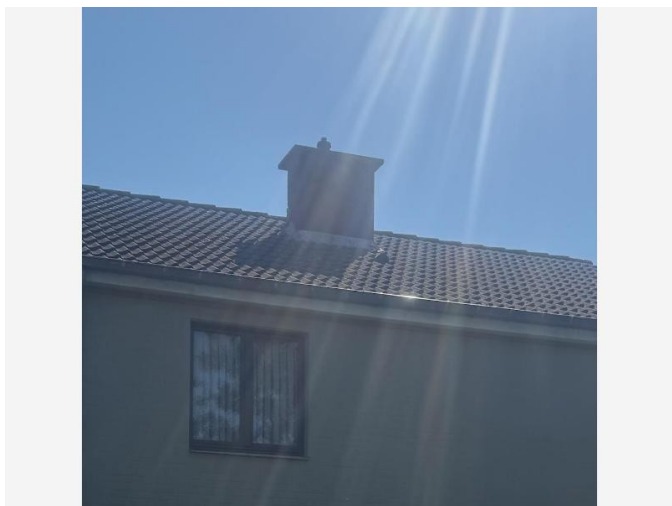
*Situeringsfoto*

**Reden:** Het te onderzoeken materiaal situeert zich hoger dan 3,50 m te rekenen vanaf een veilige ondergrond

**Uitleg van de asbestdeskundige:** hoogte hoger dan 3,50m.

visueel niet-asbestverdacht.

er zouden asbestverdachte toepassingen aanwezig kunnen zijn in de schouw zelf.

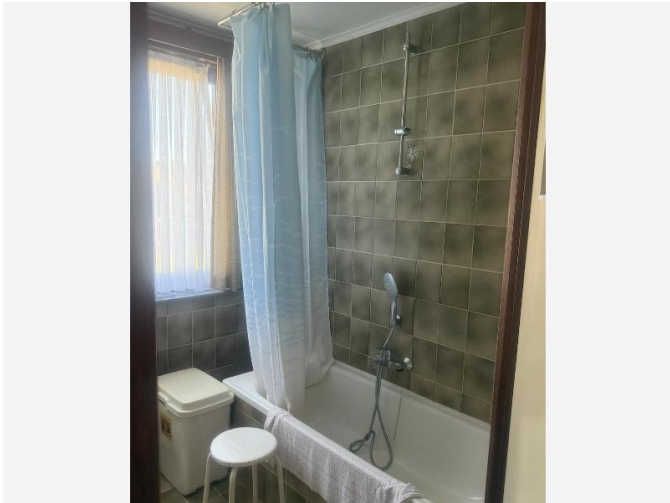
Achter de tegels zou asbestverdacht tegellijm aanwezig kunnen zijn.

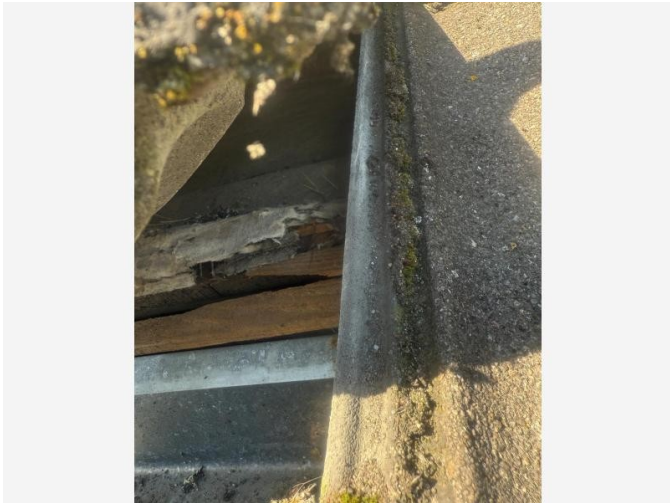
geen asbestverdachte toepassingen waargenomen.

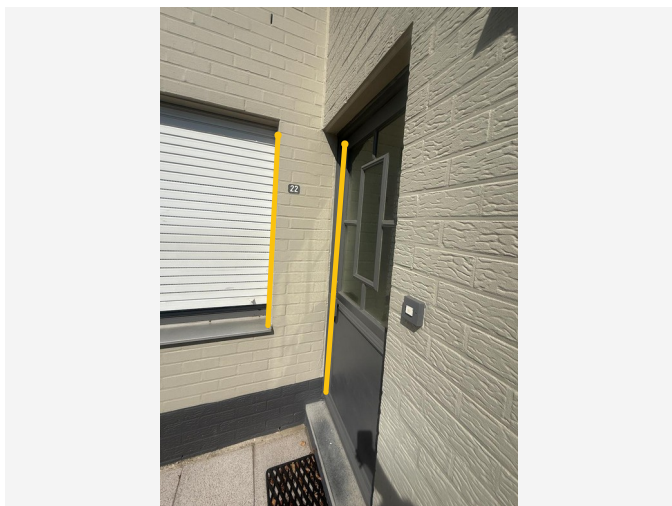
niet-asbestverdacht.

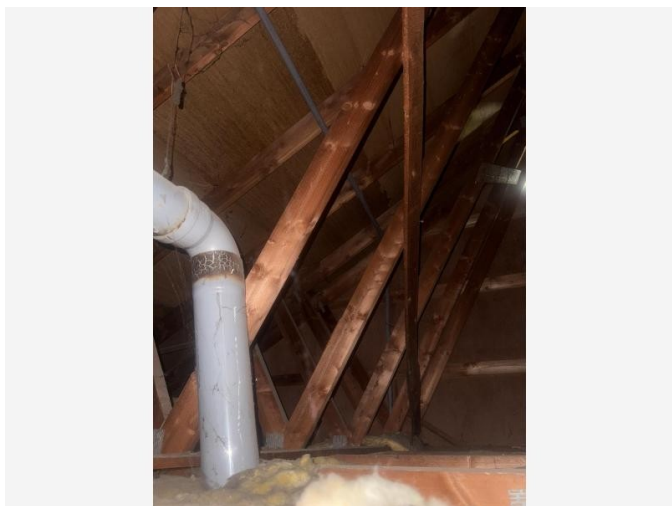
Er werden geen asbestverdachte toepassingen waargenomen.

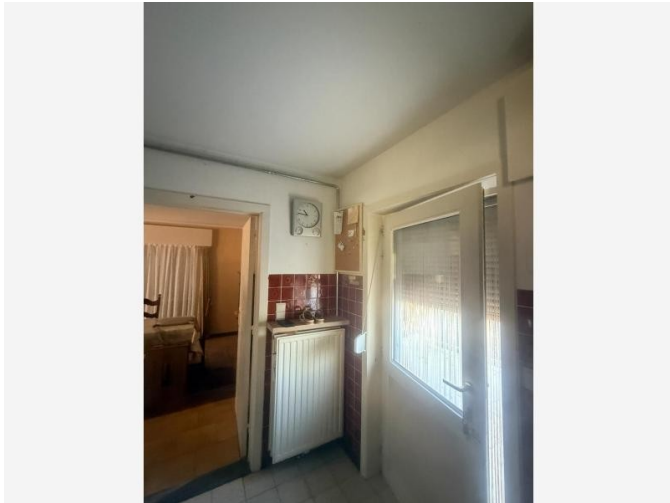
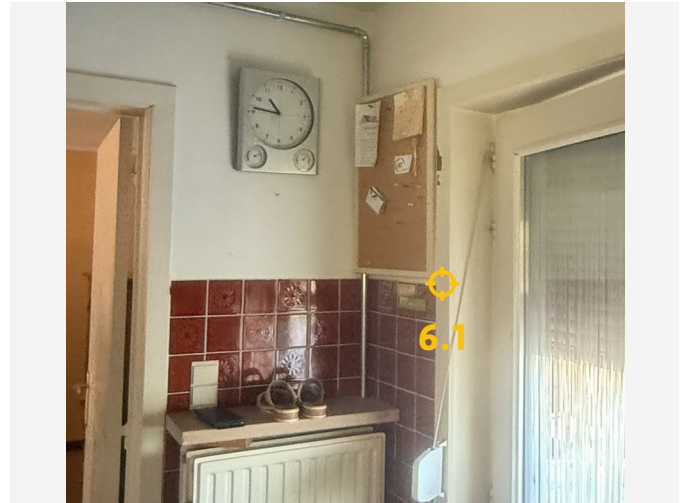
## Fiche 6: pleister muren

Geen asbest

| # | Type | Referentie | Resultaat |
|---|---|---|---|
| 6.1 | Mengmonster | M01 | Geen asbest |

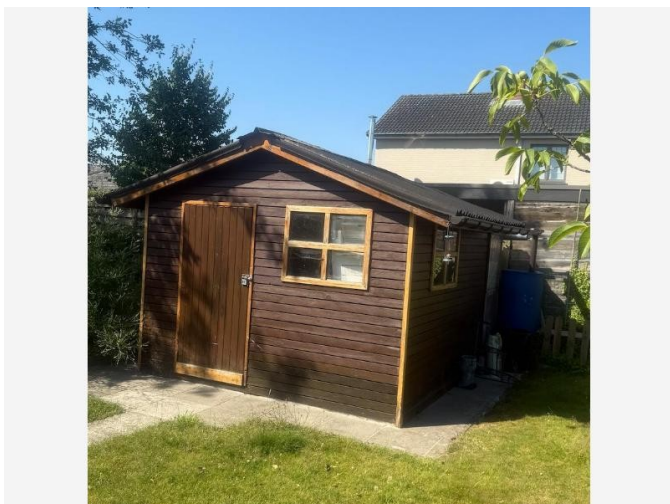
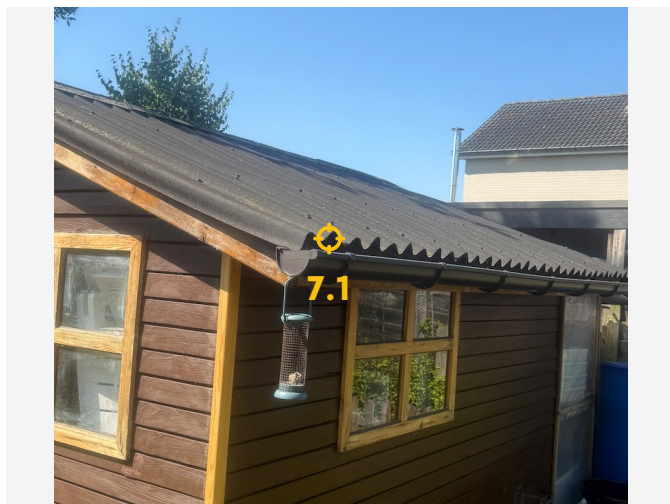
## Fiche 7: bitumen tuinhuis

Geen asbest

| # | Type | Referentie | Resultaat |
|---|---|---|---|
| 7.1 | Puntmonster | M03 | Geen asbest |

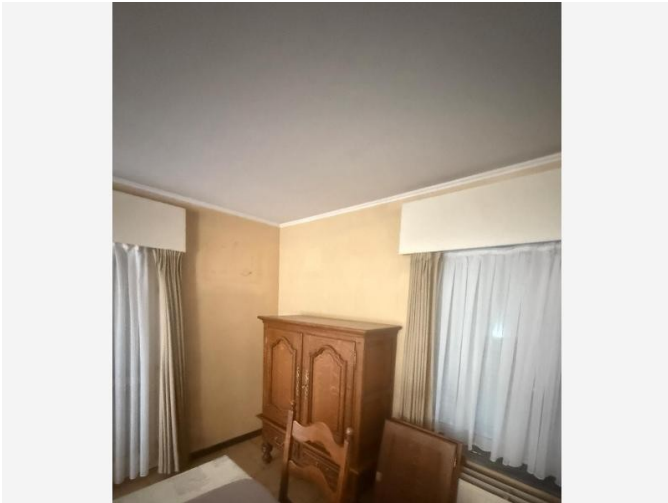
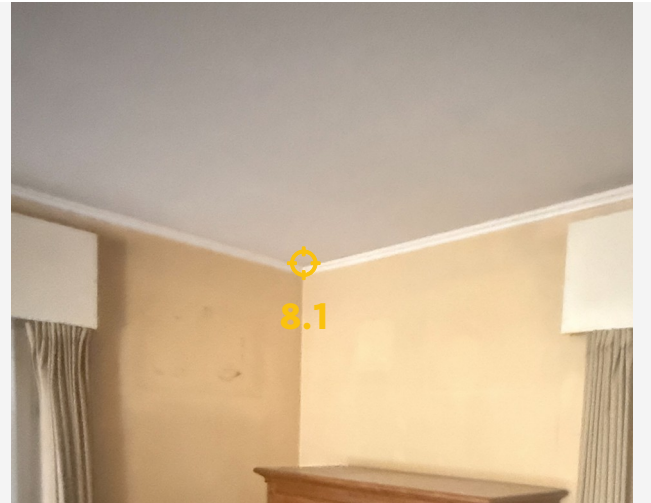
## Fiche 8: pleister plafond

Geen asbest

| # | Type | Referentie | Resultaat |
|---|---|---|---|
| 8.1 | Mengmonster | M02 | Geen asbest |
