# Asbestinventarisatetest

Antwerpsesteenweg 288/1, 2500 Lier

Attestnummer : **20250718-000364.000**

Uitgegeven op : **18.07.2025**

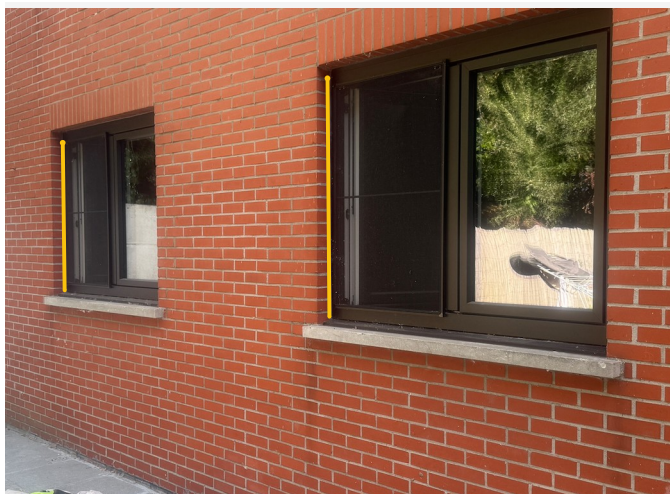
niet-asbestverdacht.

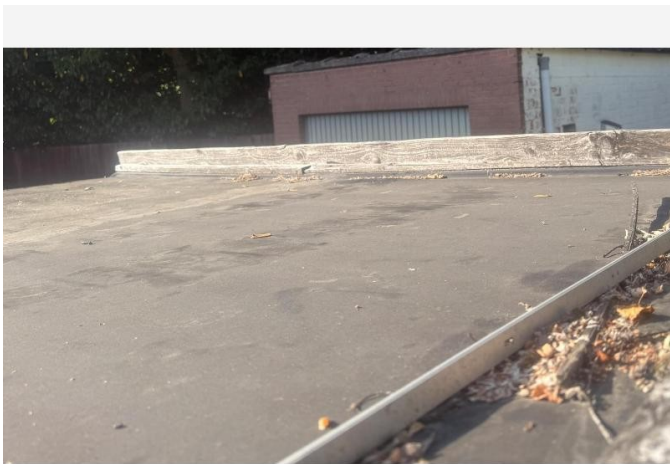
type EPDM; niet-asbestverdacht.

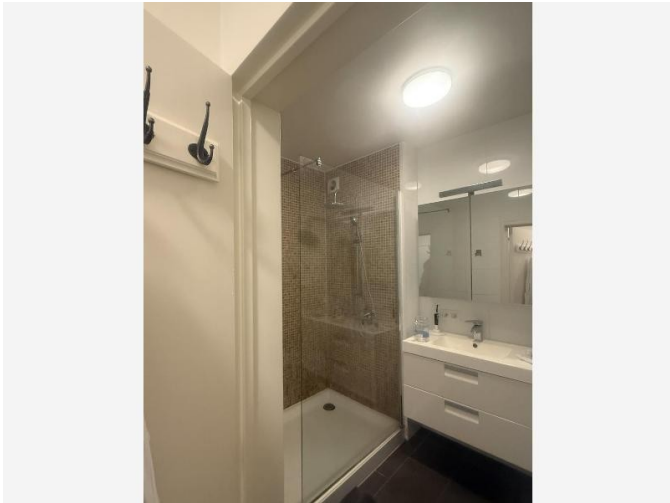
Achter de tegels zou asbestverdacht tegellijm aanwezig kunnen zijn.

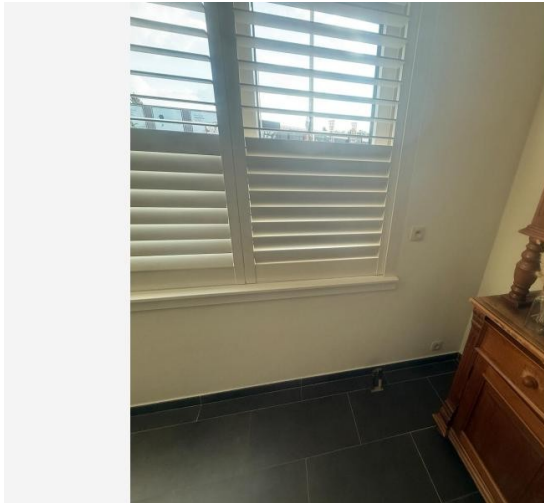
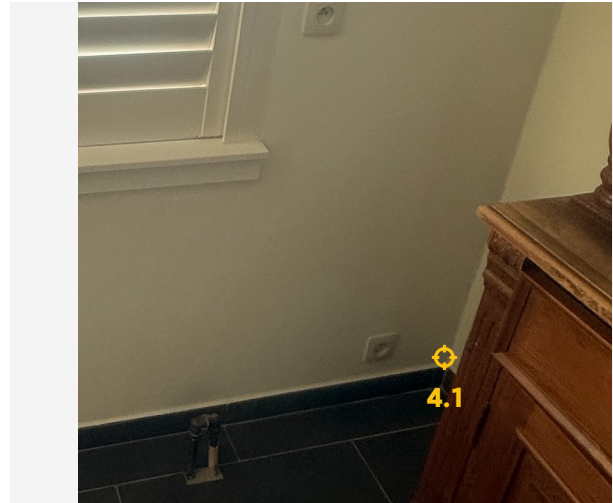
## Fiche 4: pleister muren

Geen asbest

| # | Type | Referentie | Resultaat |
|---|---|---|---|
| 4.1 | Mengmonster | M01 | Geen asbest |

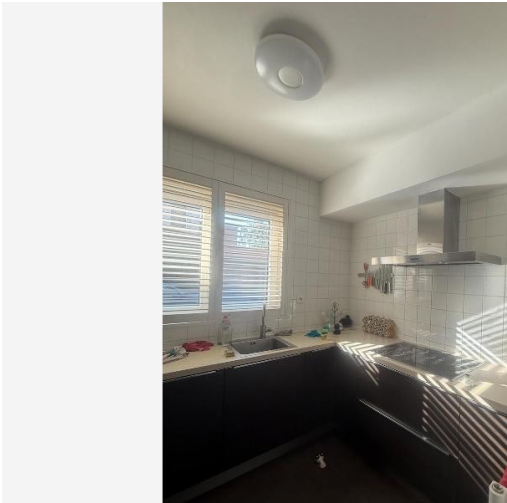
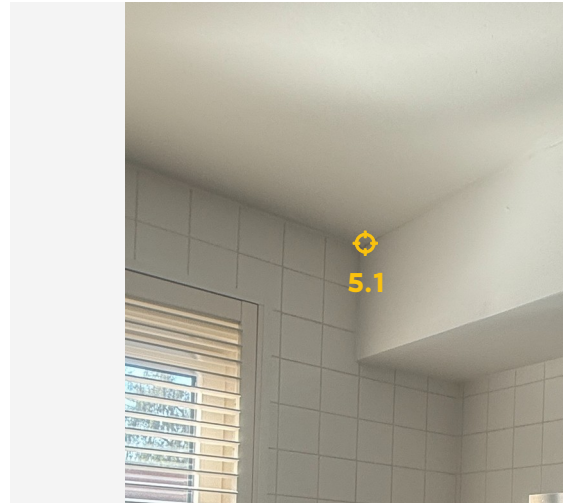
## Fiche 5: pleister plafond

Geen asbest

| # | Type | Referentie | Resultaat |
|---|---|---|---|
| 5.1 | Mengmonster | M02 | Geen asbest |
